상주영천고속도로 2024~2025년 시설물 안전점검 용역  
(2025년 하반기 정밀안전점검)

# 외 관 조 사 망 도

중들교

2025.12

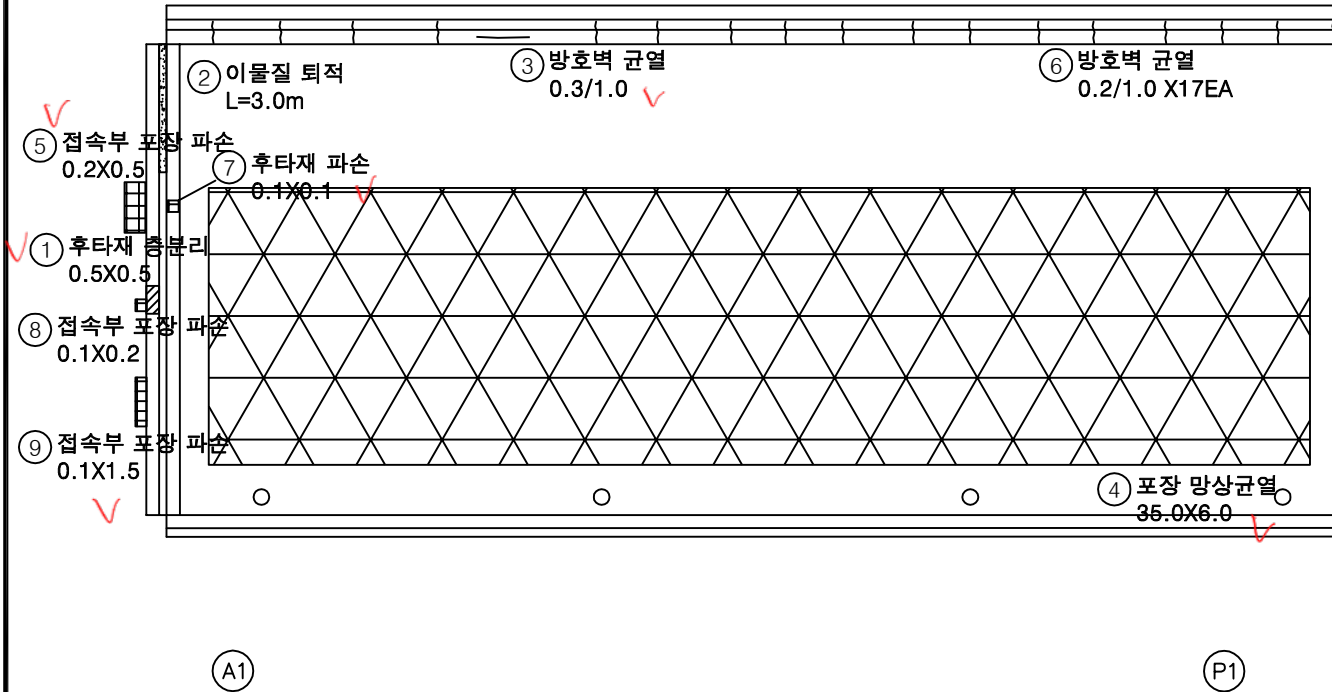
| 번호 | 구분 | 부재 | 손상내용 | 손상현황 | | | | | | 비 고 |
|---|---|---|---|---|---|---|---|---|---|---|
| 1 | 19하 | 신축이음 | 후타재 층분리 | | 0.5 | 0.5 | 0.25 | m <sup>2</sup> | 1 | |
| 2 | 19하 | 신축이음 | 이물질 퇴적 | | 3.0 | | 3.00 | m | 1 | 손상증가 |
| 3 | 19하 | 방호벽 | 방호벽 균열 | 0.3 | 1.0 | | 1.00 | m | 1 | |
| 4 | 19하 | 교면포장 | 포장 망상균열 | | 35.0 | 6.0 | 210.00 | m <sup>2</sup> | 1 | |
| 5 | 19하 | 교면포장 | 접속부 포장 파손 | | 0.2 | 0.5 | 0.10 | m <sup>2</sup> | 1 | |
| 6 | 25하 | 방호벽 | 방호벽 균열 | 0.2 | 1.0 | | 17.00 | m | 17 | |
| 7 | 25하 | 신축이음 | 후타재 파손 | | 0.1 | 0.1 | 0.01 | m <sup>2</sup> | 1 | |
| 8 | 25하 | 교면포장 | 접속부 포장 파손 | | 0.1 | 0.2 | 0.02 | m <sup>2</sup> | 1 | |
| 9 | 25하 | 교면포장 | 접속부 포장 파손 | | 0.1 | 1.5 | 0.15 | m <sup>2</sup> | 1 | |

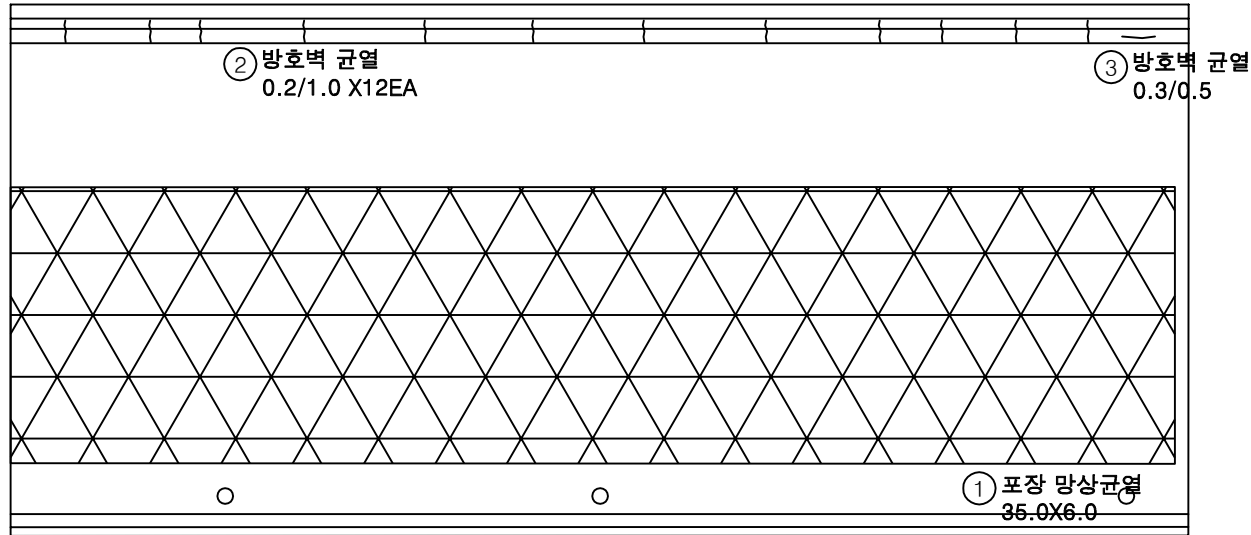
| 번호 | 구분 | 부재 | 손상내용 | 손상현황 | | | | | | 비 고 |
|---|---|---|---|---|---|---|---|---|---|---|
| 1 | 19하 | 교면포장 | 포장 망상균열 | | 35.0 | 6.0 | 210.00 | m <sup>2</sup> | 1 | |
| 2 | 25하 | 방호벽 | 방호벽 균열 | 0.2 | 1.0 | | 12.00 | m | 12 | |
| 3 | 25하 | 방호벽 | 방호벽 균열 | 0.3 | 0.5 | | 0.50 | m | 1 | |

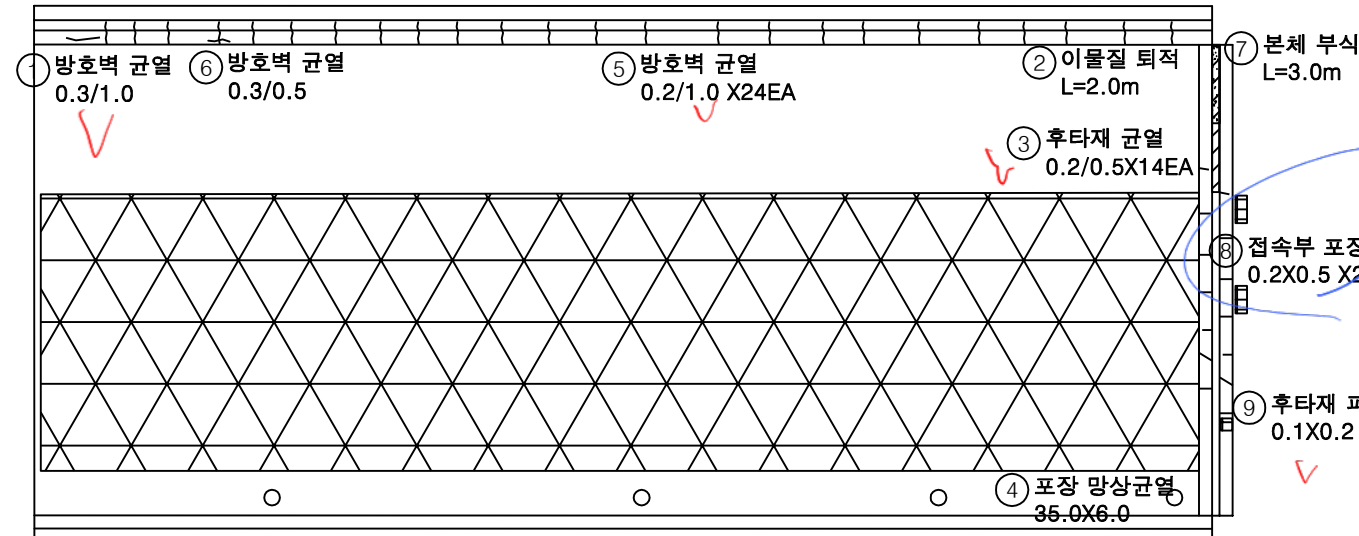
| 번호 | 구분 | 부재 | 손상내용 | 손상현황 | | | | | | 비고 |
|---|---|---|---|---|---|---|---|---|---|---|
| 1 | 19하 | 방호벽 | 방호벽 균열 | 0.3 | 1.0 | | 1.00 | m | 1 | |
| 2 | 19하 | 신축이음 | 이물질 퇴적 | | 2.0 | | 2.00 | m | 1 | |
| 3 | 19하 | 신축이음 | 후타재 균열 | 0.2 | 0.5 | | 7.00 | m | 14 | |
| 4 | 19하 | 교면포장 | 포장 망상균열 | | 35.0 | 6.0 | 210.00 | m <sup>2</sup> | 1 | |
| 5 | 25하 | 방호벽 | 방호벽 균열 | 0.2 | 1.0 | | 24.00 | m | 24 | |
| 6 | 25하 | 방호벽 | 방호벽 균열 | 0.3 | 0.5 | | 0.50 | m | 1 | |
| 7 | 25하 | 신축이음 | 본체 부식 | | 3.0 | | 3.00 | m | 1 | |
| 8 | 25하 | 교면포장 | 접속부 포장 파손 | 0.2 | 0.5 | | 0.20 | m <sup>2</sup> | 2 | |
| 9 | 25하 | 신축이음 | 후타재 파손 | | 0.1 | 0.2 | 0.02 | m <sup>2</sup> | 1 | |

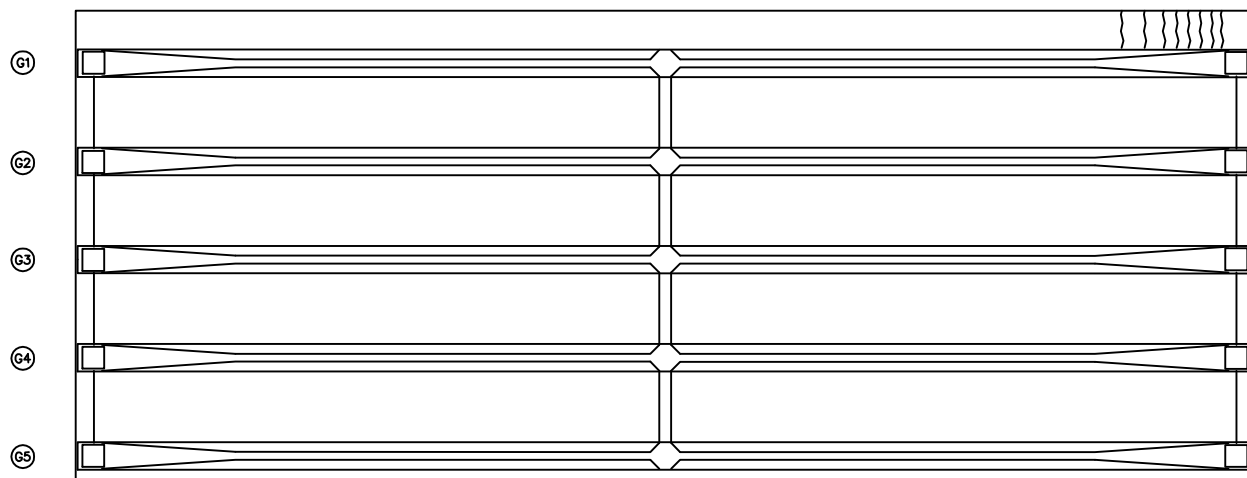
| 번호 | 구분 | 부재 | 손상내용 | 손상현황 | | | | | | 비 고 |
|---|---|---|---|---|---|---|---|---|---|---|
| 1 | 25하 | 바닥판 | 균열(0.3mm미만) | 0.1 | 0.5 | | 4.00 | m | 8 | |

① 0.1/0.5 X8EA

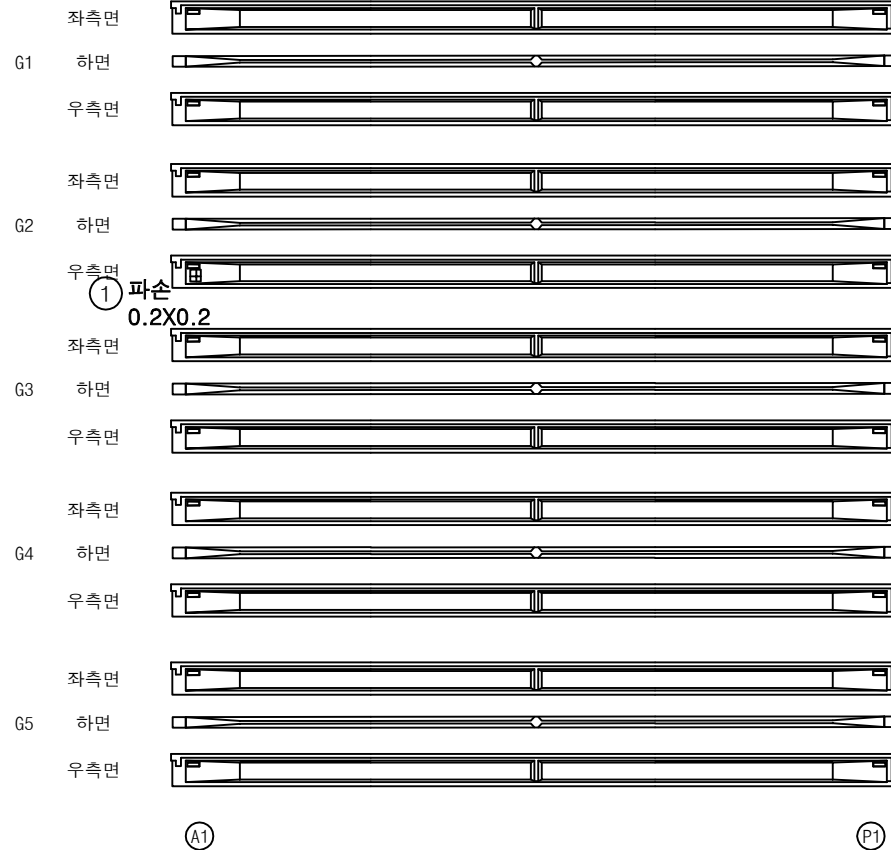
| 번호 | 구분 | 부재 | 손상내용 | 손상현황 | | | | | | 비고 |
|---|---|---|---|---|---|---|---|---|---|---|
| 1 | 25하 | 거더 | 파손 | | 0.2 | 0.2 | 0.04 | m <sup>2</sup> | 1 | |

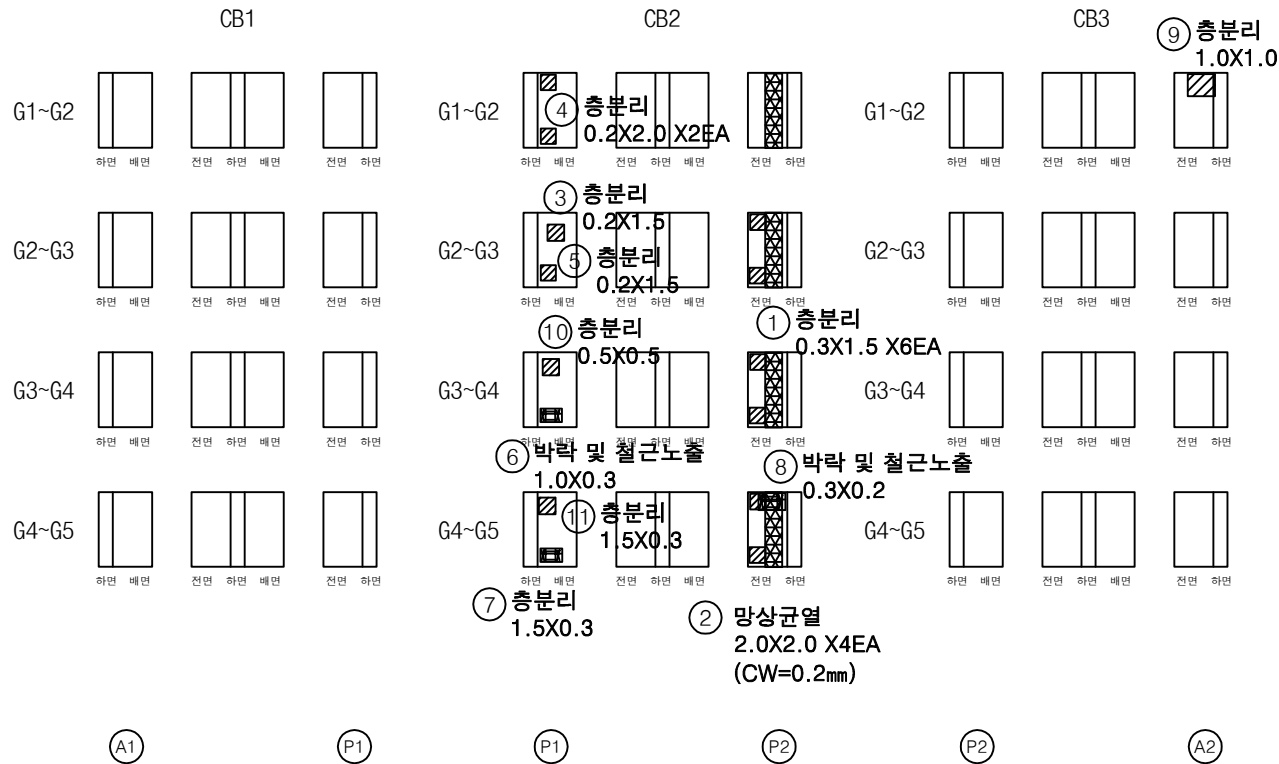
| 번호 | 구분 | 부재 | 손상내용 | 손상현황 | | | | | 비고 |
|---|---|---|---|---|---|---|---|---|---|
| 1 | 19하 | 가로보 | 충분리 | | 0.3 | 1.5 | 2.70 | m <sup>2</sup> | 6 손상증가 |
| 2 | 19하 | 가로보 | 망상균열 | 0.2 | 2.0 | 2.0 | 16.00 | m <sup>2</sup> | 4 |
| 3 | 19하 | 가로보 | 충분리 | | 0.2 | 1.5 | 0.30 | m <sup>2</sup> | 1 손상증가 |
| 4 | 23하 | 가로보 | 충분리 | | 0.2 | 2.0 | 0.80 | m <sup>2</sup> | 2 손상증가 |
| 5 | 23하 | 가로보 | 충분리 | | 0.2 | 1.5 | 0.30 | m <sup>2</sup> | 1 손상증가 |
| 6 | 23하 | 가로보 | 박락 및 철근노출 | | 1.0 | 0.3 | 0.30 | m <sup>2</sup> | 1 손상증가 |
| 7 | 23하 | 가로보 | 충분리 | | 1.5 | 0.3 | 0.45 | m <sup>2</sup> | 1 손상증가 |

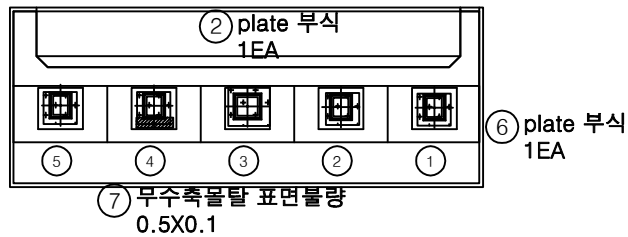
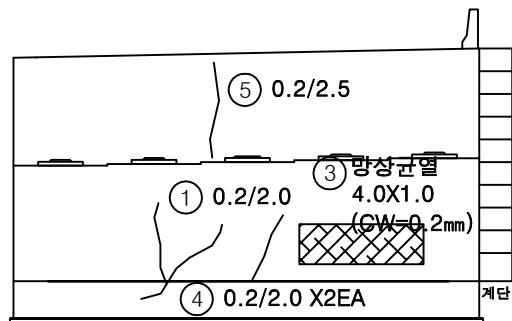
| 번호 | 구분 | 부재 | 손상내용 | 손상현황 | | | | | | 비고 |
|---|---|---|---|---|---|---|---|---|---|---|
| 1 | 19하 | 교대 | 균열(0.3mm미만) | 0.2 | 2.0 | | 2.00 | m | 1 | |
| 2 | 19하 | 교량받침 | plate 부식 | | | | 1.00 | EA | 1 | |
| 3 | 23하 | 교대 | 망상균열 | 0.2 | 4.0 | 1.0 | 4.00 | m <sup>2</sup> | 1 | |
| 4 | 25하 | 교대 | 균열(0.3mm미만) | 0.2 | 2.0 | | 4.00 | m | 2 | |
| 5 | 25하 | 교대 | 균열(0.3mm미만) | 0.2 | 2.5 | | 2.50 | m | 1 | |
| 6 | 25하 | 교량받침 | plate 부식 | | | | 4.00 | EA | 4 | |

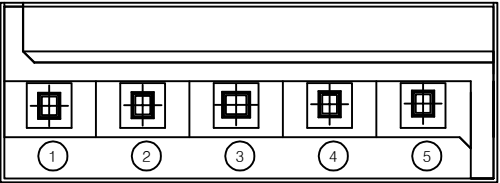
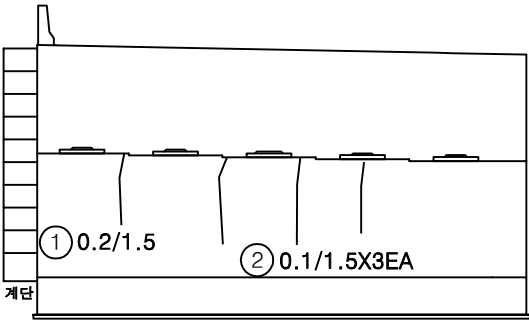
| 번호 | 구분 | 부재 | 손상내용 | 손상현황 | | | | | | 비 고 |
|---|---|---|---|---|---|---|---|---|---|---|
| 1 | 19하 | 교대 | 균열(0.3mm미만) | 0.2 | 1.5 | | 1.50 | m | 1 | |
| 2 | 19하 | 교대 | 균열(0.3mm미만) | 0.1 | 1.5 | | 4.50 | m | 3 | |

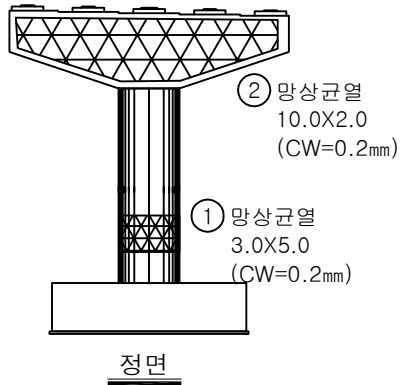
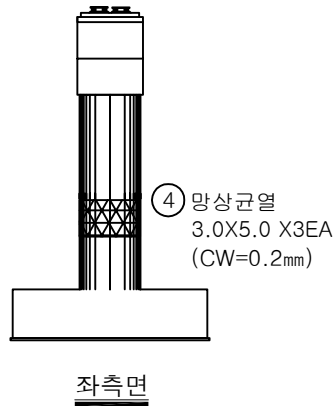
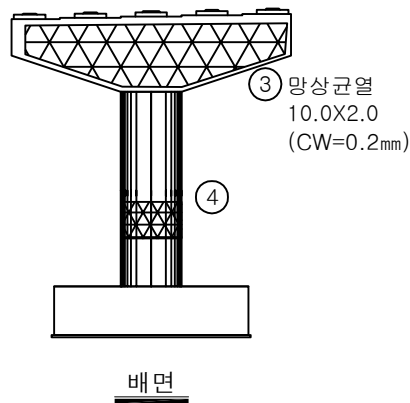
| 번호 | 구분 | 부재 | 손상내용 | 손상현황 | | | | | | 비고 |
|---|---|---|---|---|---|---|---|---|---|---|
| 1 | 21하 | 교각 | 망상균열 | 0.2 | 3.0 | 5.0 | 15.00 | m <sup>2</sup> | 1 | |
| 2 | 21하 | 교각 | 망상균열 | 0.2 | 10.0 | 2.0 | 20.00 | m <sup>2</sup> | 1 | |
| 3 | 23하 | 교각 | 망상균열 | 0.2 | 10.0 | 2.0 | 20.00 | m <sup>2</sup> | 1 | |
| 4 | 25하 | 교각 | 망상균열 | 0.2 | 3.0 | 5.0 | 45.00 | m <sup>2</sup> | 3 | |

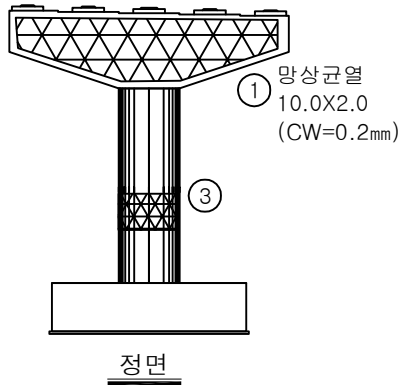
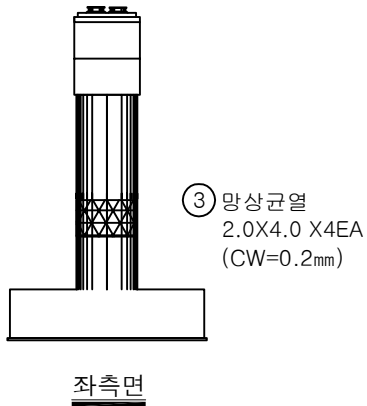
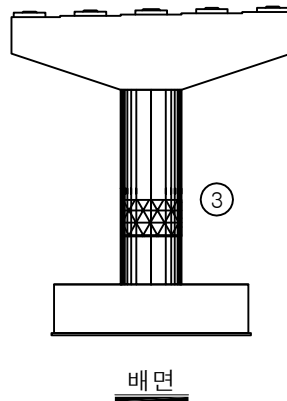
| 번호 | 구분 | 부재 | 손상내용 | 손상현황 | | | | | | 비고 |
|---|---|---|---|---|---|---|---|---|---|---|
| 1 | 21하 | 교각 | 망상균열 | 0.2 | 10.0 | 2.0 | 20.00 | m <sup>2</sup> | 1 | |
| 3 | 25하 | 교각 | 망상균열 | 0.2 | 2.0 | 4.0 | 32.00 | m <sup>2</sup> | 4 | |

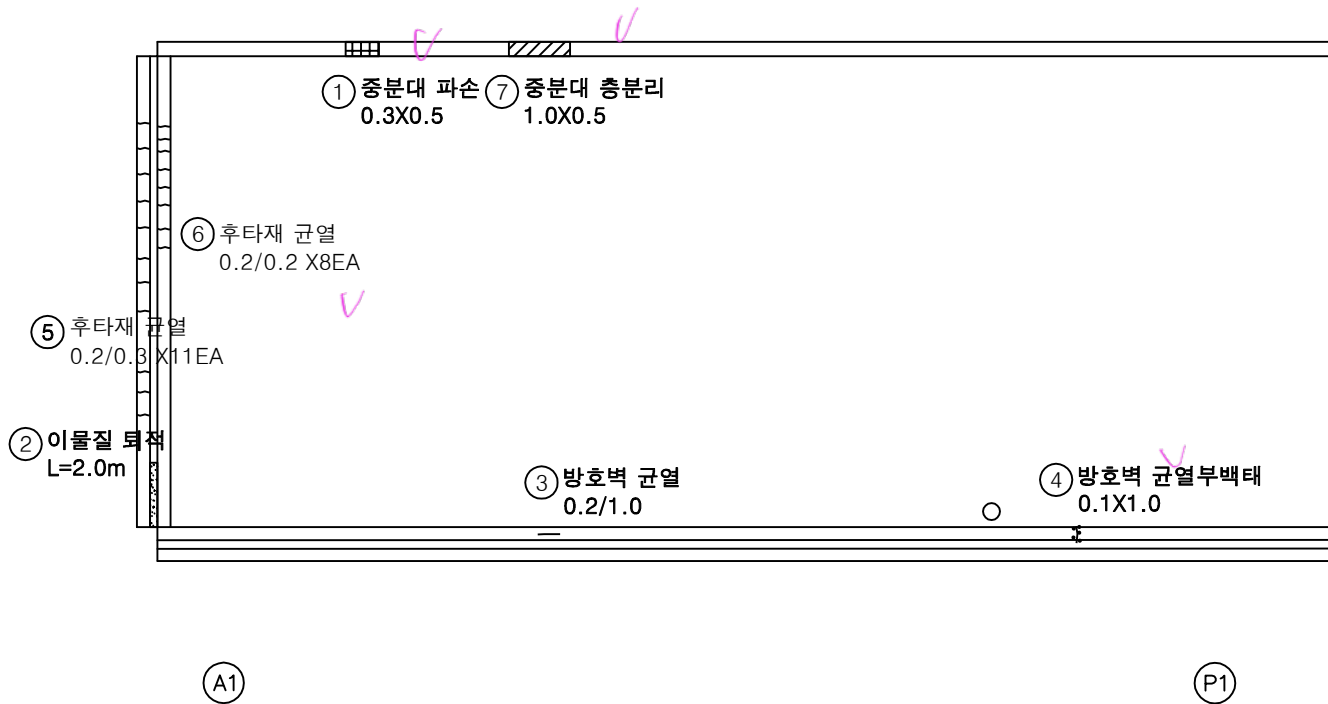
| 번호 | 구분 | 부재 | 손상내용 | 손상현황 | | | | | | 비고 |
|---|---|---|---|---|---|---|---|---|---|---|
| 3 | 19하 | 방호벽 | 방호벽 균열 | 0.2 | 1.0 | | 1.00 | m | 1 | |
| 4 | 19하 | 방호벽 | 균열부백태 | 0.1 | 1.0 | | 0.10 | m <sup>2</sup> | 1 | |
| 5 | 21하 | 신축이음 | 후타재 균열 | 0.2 | 0.3 | | 3.30 | m | 11 | |
| 6 | 21하 | 신축이음 | 후타재 균열 | 0.2 | 0.2 | | 1.60 | m | 8 | |

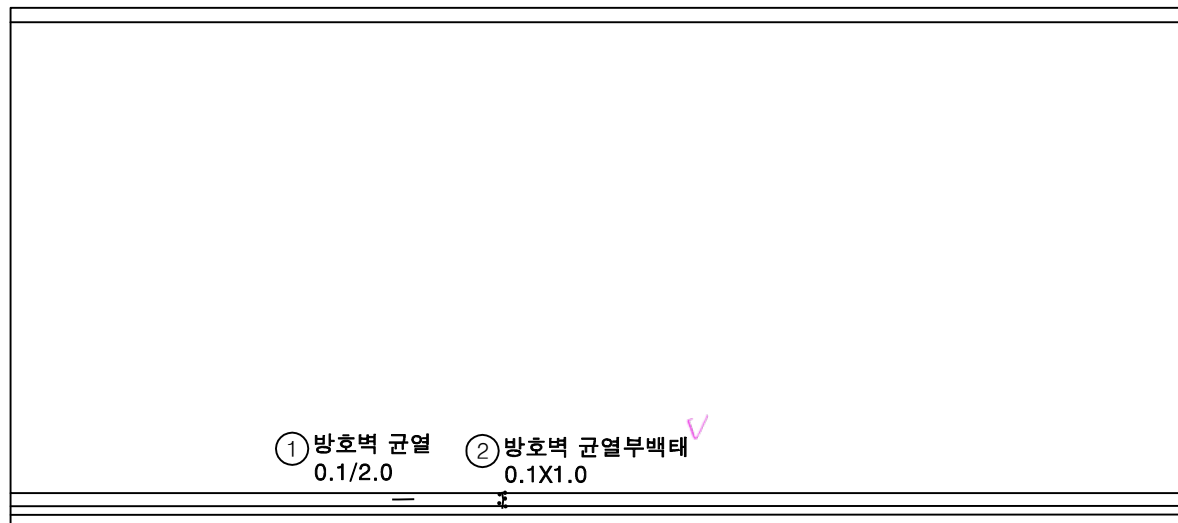
| 번호 | 구분 | 부재 | 손상내용 | 손상현황 | | | | | | 비 고 |
|---|---|---|---|---|---|---|---|---|---|---|
| 1 | 19하 | 방호벽 | 방호벽 균열 | 0.1 | 2.0 | | 2.00 | m | 1 | |
| 2 | 19하 | 방호벽 | 균열부백태 | | 0.1 | 1.0 | 0.10 | m <sup>2</sup> | 1 | |

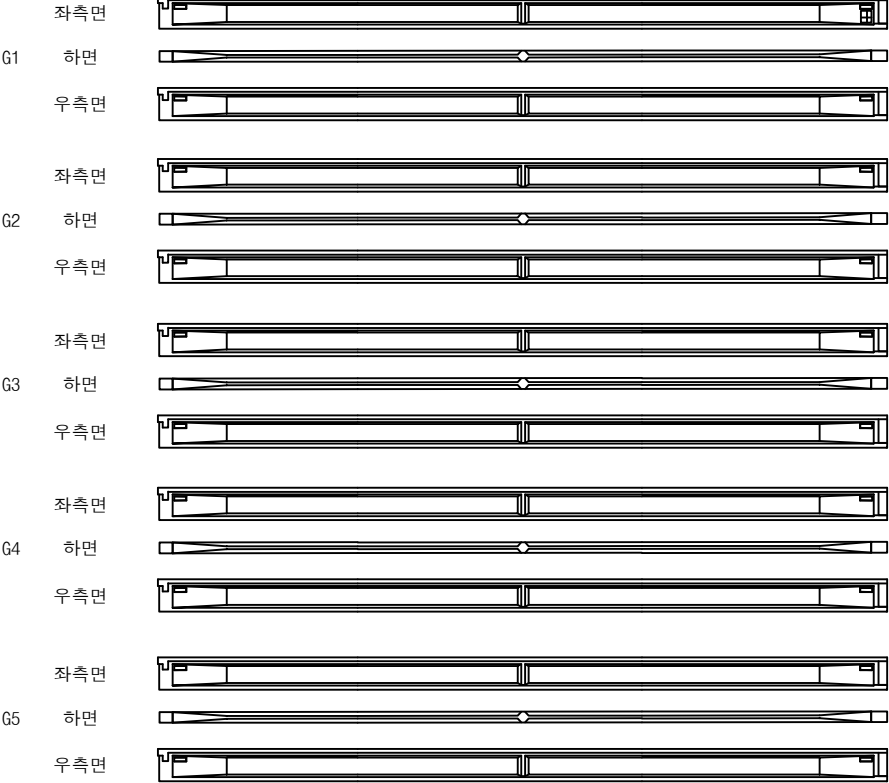
① 파손  
0.2X0.2

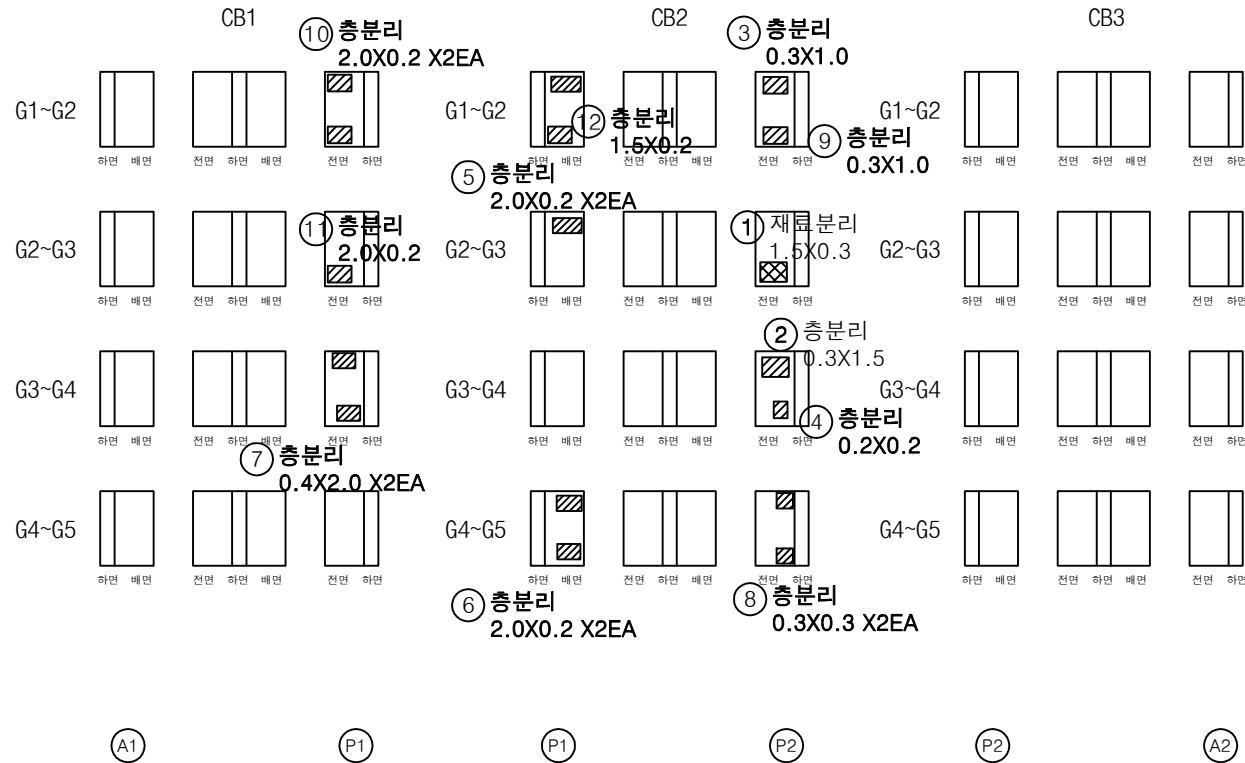
| 번호 | 구분 | 부재 | 손상내용 | 손상현황 | | | | | | 비 고 |
|---|---|---|---|---|---|---|---|---|---|---|
| 2 | 19하 | 가로보 | 충분리 | | 1.5 | 0.3 | 0.45 | m <sup>2</sup> | 1 | 손상변경 |
| 3 | 19하 | 가로보 | 충분리 | | 0.3 | 1.0 | 0.30 | m <sup>2</sup> | 1 | 손상증가 |
| 5 | 23하 | 가로보 | 충분리 | | 2.0 | 0.2 | 0.80 | m <sup>2</sup> | 2 | 손상증가 |
| 6 | 23하 | 가로보 | 충분리 | | 2.0 | 0.2 | 0.80 | m <sup>2</sup> | 2 | 손상증가 |

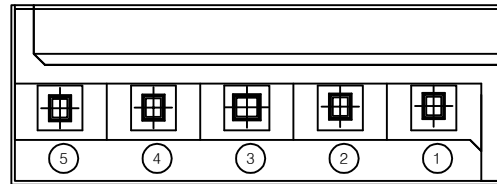
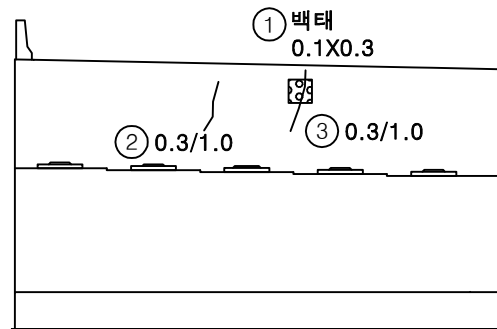
| 번호 | 구분 | 부재 | 손상내용 | 손상현황 | | | | | | 비고 |
|---|---|---|---|---|---|---|---|---|---|---|
| 2 | 24상 | 교대 | 균열(0.3mm이상) | 0.3 | 1.0 | | 1.00 | m | 1 | |
| 3 | 25하 | 교대 | 균열(0.3mm이상) | 0.3 | 1.0 | | 1.00 | m | 1 | |

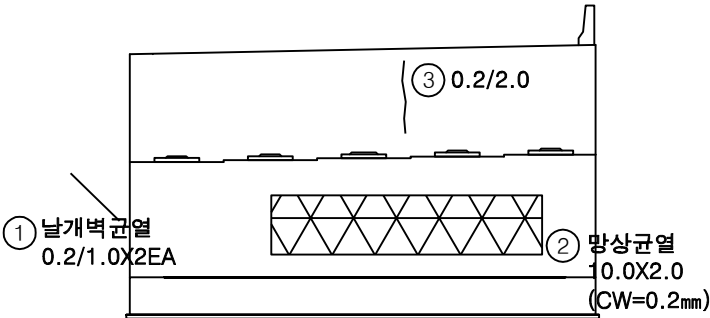
| 번호 | 구분 | 부재 | 손상내용 | 손상현황 | | | | | | 비 고 |
|---|---|---|---|---|---|---|---|---|---|---|
| 1 | 19하 | 교대 | 날개벽 균열 | 0.2 | 1.0 | | 2.00 | m | 2 | |
| 2 | 19하 | 교대 | 망상균열 | 0.2 | 10.0 | 2.0 | 20.00 | m <sup>2</sup> | 1 | |
| 3 | 23하 | 교대 | 균열(0.3mm미만) | 0.2 | 2.0 | | 2.00 | m | 1 | |
| 4 | 25하 | 교량받침 | plate 부식 | | | | 5.00 | EA | 5 | |

④ plate 부식  
5EA

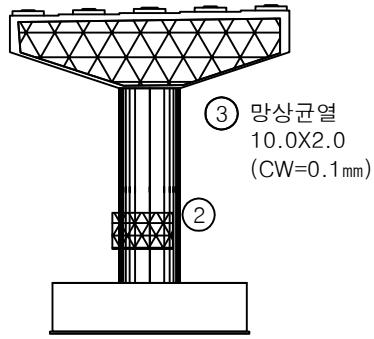
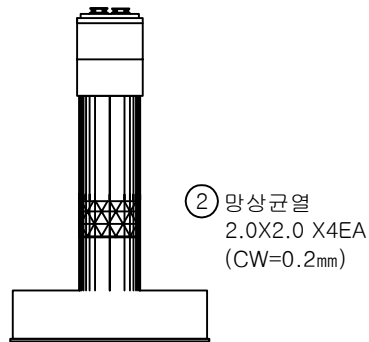
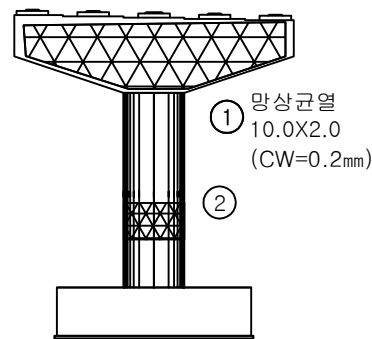
| 번호 | 구분 | 부재 | 손상내용 | 손상현황 | | | | | 비고 |
|---|---|---|---|---|---|---|---|---|---|
| 1 | 21하 | 교각 | 망상균열 | 0.2 | 10.0 | 2.0 | 20.00 | m <sup>2</sup> | 1 |
| 2 | 25하 | 교각 | 망상균열 | 0.2 | 2.0 | 2.0 | 16.00 | m <sup>2</sup> | 4 |
| 3 | 25하 | 교각 | 망상균열 | 0.1 | 10.0 | 2.0 | 20.00 | m <sup>2</sup> | 1 |

④ 받침콘크리트 녹발생  
0.5X0.3  
(종조인트 종분대부 우수유입)

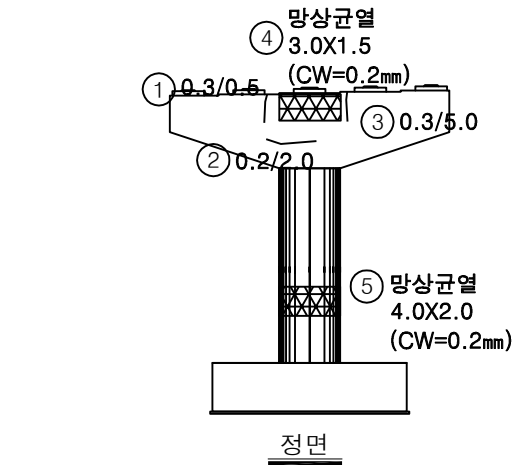
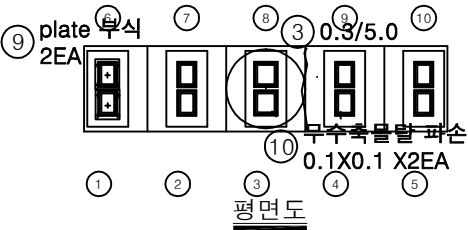
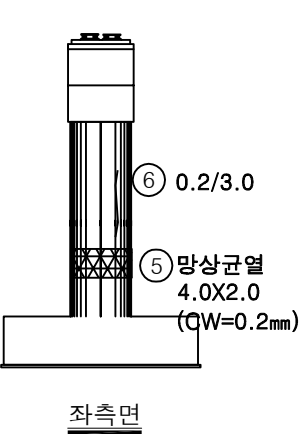
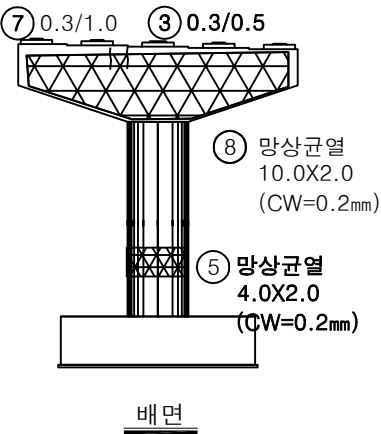
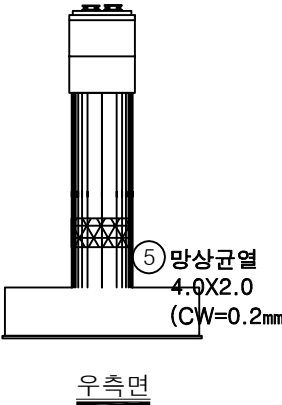
| 번호 | 구분 | 부재 | 손상내용 | 손상현황 | | | | | | 비고 |
|---|---|---|---|---|---|---|---|---|---|---|
| 1 | 19하 | 교각 | 균열(0.3mm이상) | 0.3 | 0.5 | | 0.50 | m | 1 | |
| 2 | 19하 | 교각 | 균열(0.3mm미만) | 0.2 | 2.0 | | 2.00 | m | 1 | |
| 3 | 21하 | 교각 | 균열(0.3mm이상) | 0.3 | 0.5 | | 0.50 | m | 1 | |
| 4 | 19하 | 교각 | 망상균열 | 0.2 | 3.0 | 1.5 | 4.50 | m <sup>2</sup> | 1 | |
| 5 | 19하 | 교각 | 망상균열 | 0.2 | 4.0 | 2.0 | 8.00 | m <sup>2</sup> | 1 | |
| 6 | 19하 | 교각 | 균열(0.3mm미만) | 0.2 | 3.0 | | 3.00 | m | 1 | |
| 7 | 21하 | 교각 | 균열(0.3mm이상) | 0.3 | 1.0 | | 1.00 | m | 1 | |
| 8 | 21하 | 교각 | 망상균열 | 0.2 | 10.0 | 2.0 | 20.00 | m <sup>2</sup> | 1 | |
| 9 | 25하 | 교량받침 | plate 부식 | | | | 2.00 | EA | 2 | |
