상주영천고속도로 2024~2025년 시설물 안전점검 용역  
(2025년 하반기 정밀안전점검)

# 외 관 조 사 망 도

화산JCT R-A1교

2025.12

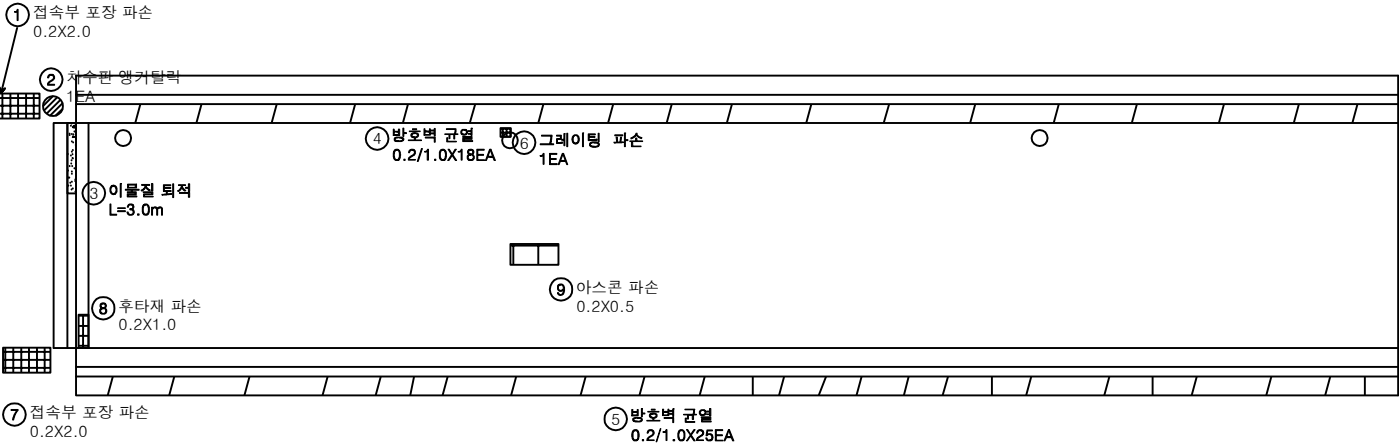
| 도면번호 | 01 |

| 번호 | 구분 | 부재 | 손상내용 | 손상현황 | | | | | | 비고 |
|---|---|---|---|---|---|---|---|---|---|---|
| 1 | 19하 | 교면포장 | 접속부 포장 파손 | | 0.2 | 2.0 | 0.40 | m <sup>2</sup> | 1 | |
| 2 | 19하 | 신속이음 | 차수판 앵커탈락 | | | | 1.00 | EA | 1 | |
| 3 | 19하 | 신속이음 | 이물질 퇴적 | | 3.0 | | 3.00 | m | 1 | |
| 4 | 19하 | 방호벽 | 방호벽 균열 | 0.2 | 1.0 | | 18.00 | m | 18 | |
| 5 | 19하 | 방호벽 | 방호벽 균열 | 0.2 | 1.0 | | 25.00 | m | 25 | |
| 6 | 21하 | 배수시설 | 그레이팅 파손 | | | | 1.00 | EA | 1 | |
| 7 | 21하 | 교면포장 | 접속부 포장 파손 | | 0.2 | 2.0 | 0.40 | m <sup>2</sup> | 1 | |
| 8 | 23하 | 신속이음 | 후타재 파손 | | 0.2 | 1.0 | 0.20 | m <sup>2</sup> | 1 | |
| 9 | 24상 | 교면포장 | 아스콘 파손 | | 0.2 | 0.5 | 0.10 | m <sup>2</sup> | 1 | 손상감소 |

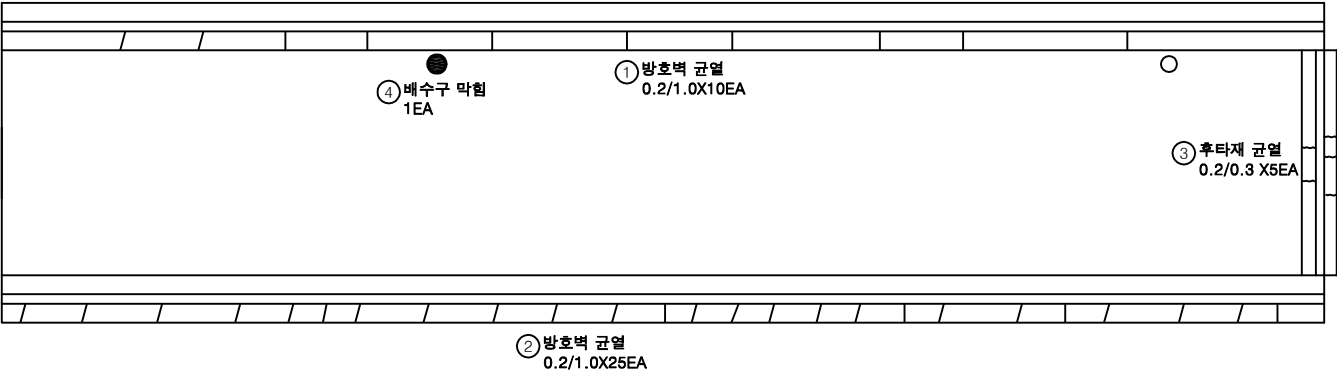
| | | | 02 |

| 번호 | 구분 | 부재 | 손상내용 | 손상현황 | | | | | | 비고 |
|---|---|---|---|---|---|---|---|---|---|---|
| 1 | 19하 | 방호벽 | 방호벽 균열 | 0.2 | 1.0 | | 10.00 | m | 10 | |
| 2 | 19하 | 방호벽 | 방호벽 균열 | 0.2 | 1.0 | | 25.00 | m | 25 | |
| 3 | 23하 | 신축이음 | 후타재 균열 | 0.2 | 0.3 | | 1.50 | m | 5 | |
| 4 | 24하 | 배수시설 | 배수구 막힘 | | | | 1.00 | EA | 1 | |

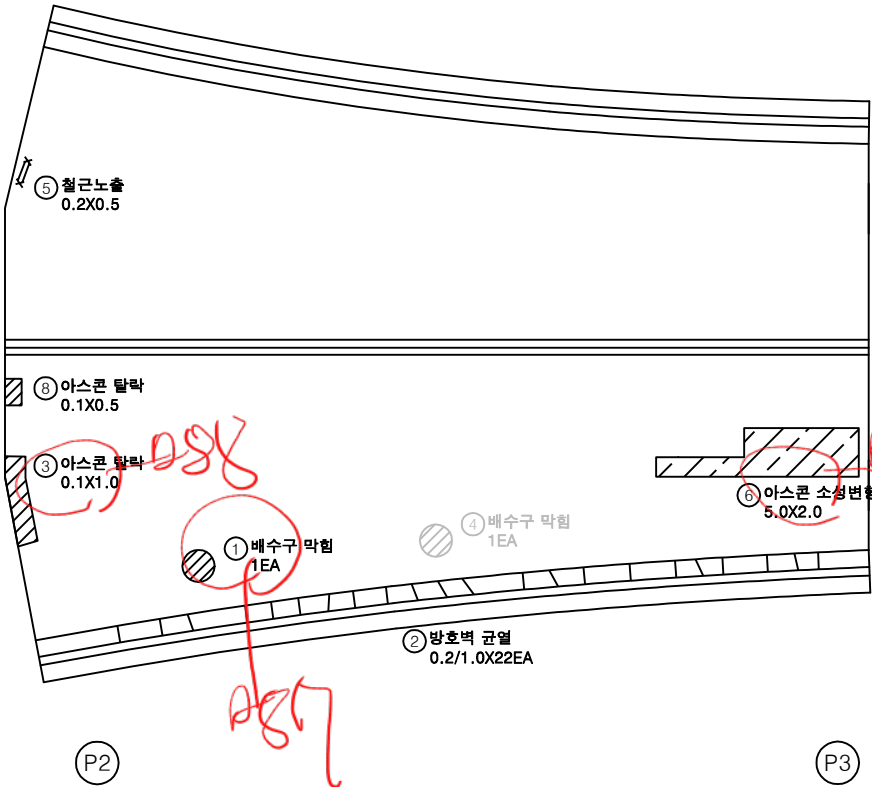
| 도면번호 | 03 |

| 번호 | 구분 | 부재 | 손상내용 | 손상현황 | | | | | | 비고 |
|---|---|---|---|---|---|---|---|---|---|---|
| 1 | 19하 | 배수시설 | 배수구 막힘 | | | | 1.00 | EA | 1 | |
| 2 | 19하 | 방호벽 | 방호벽 균열 | 0.2 | 1.0 | | 22.00 | m | 22 | |
| 3 | 19하 | 교면포장 | 아스콘 탈락 | | 0.1 | 1.0 | 0.10 | m <sup>2</sup> | 1 | 손상변경 |
| 4 | 20하 | 배수시설 | 배수구 막힘 | | | | 1.00 | EA | 1 | 25상 보속 |
| 5 | 21하 | 교면포장 | 철근노출 | | 0.2 | 0.5 | 0.10 | m <sup>2</sup> | 1 | |
| 6 | 23하 | 교면포장 | 아스콘 소성변형 | | 5.0 | 2.0 | 10.00 | m <sup>2</sup> | 1 | |
| 7 | 25하 | 교면포장 | 아스콘 탈락 | | 0.1 | 0.5 | 0.05 | m <sup>2</sup> | 1 | |

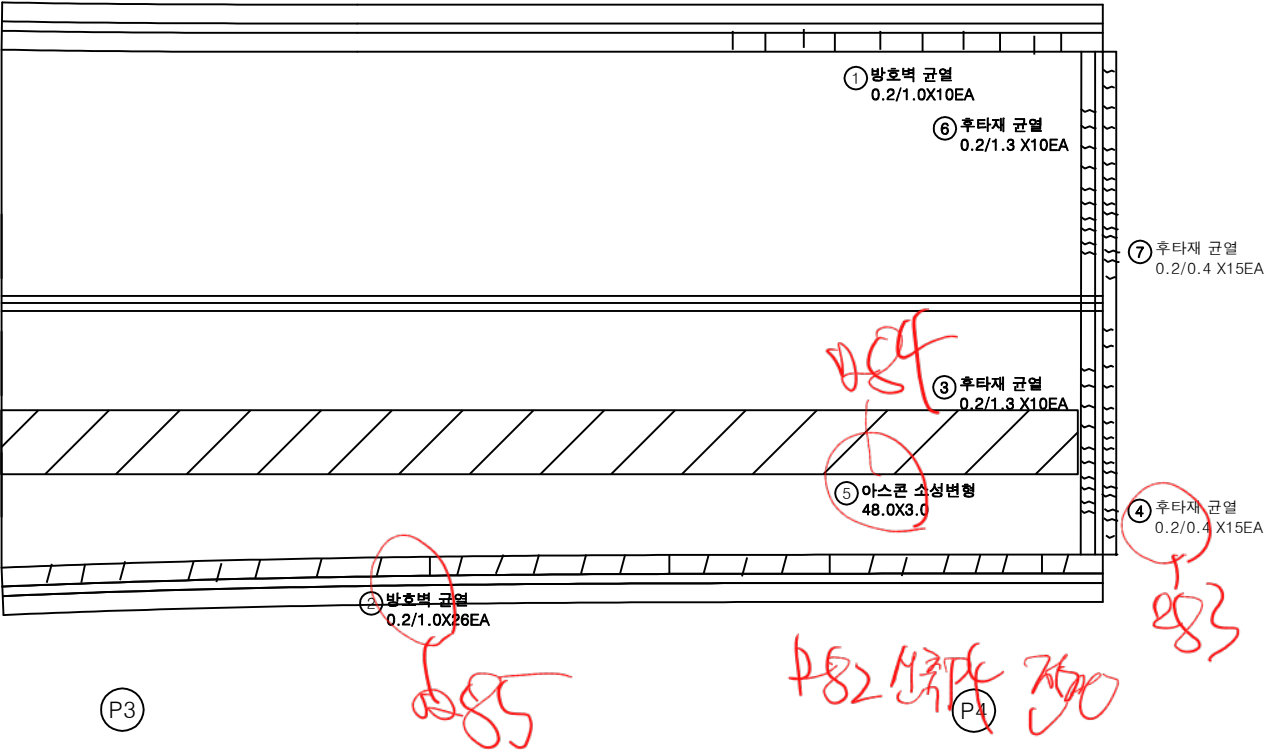
| 도면번호 | 04 |

| 번호 | 구분 | 부재 | 손상내용 | 손상현황 | | | | | | 비고 |
|---|---|---|---|---|---|---|---|---|---|---|
| 1 | 19하 | 방호벽 | 방호벽 균열 | 0.2 | 1.0 | | 10.00 | m | 10 | |
| 2 | 19하 | 방호벽 | 방호벽 균열 | 0.2 | 1.0 | | 26.00 | m | 26 | |
| 3 | 21하 | 신속이음 | 후타재 균열 | 0.2 | 1.3 | | 13.00 | m | 10 | |
| 4 | 21하 | 신속이음 | 후타재 균열 | 0.2 | 0.4 | | 6.00 | m | 15 | |
| 5 | 23하 | 교면포장 | 아스콘 소성변형 | | 48.0 | 3.0 | 144.00 | m <sup>2</sup> | 1 | |
| 6 | 25상 | 신속이음 | 후타재 균열 | 0.2 | 1.3 | | 13.00 | m | 10 | |
| 7 | 25상 | 신속이음 | 후타재 균열 | 0.2 | 0.4 | | 6.00 | m | 15 | |

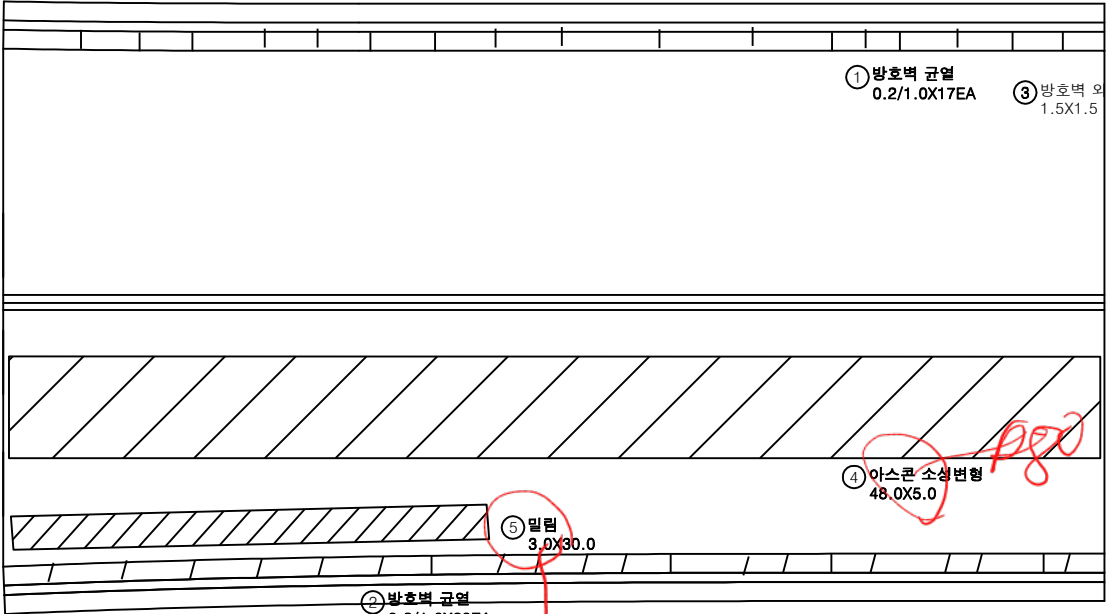
| 번호 | 구분 | 부재 | 손상내용 | 손상현황 | | | | | 비고 |
|---|---|---|---|---|---|---|---|---|---|
| 1 | 19하 | 방호벽 | 방호벽 균열 | 0.2 | 1.0 | | 17.00 | m | 17 |
| 2 | 19하 | 방호벽 | 방호벽 균열 | 0.2 | 1.0 | | 20.00 | m | 20 |
| 3 | 21하 | 방호벽 | 방호벽 외측시공미흡및철근노출 | | 1.5 | 1.5 | 2.25 | m <sup>2</sup> | 1 |
| 4 | 23하 | 교면포장 | 아스콘 소성변형 | | 48.0 | 5.0 | 240.00 | m <sup>2</sup> | 1 |
| 5 | 23하 | 교면포장 | 밀림 | | 3.0 | 30.0 | 90.00 | m <sup>2</sup> | 1 |

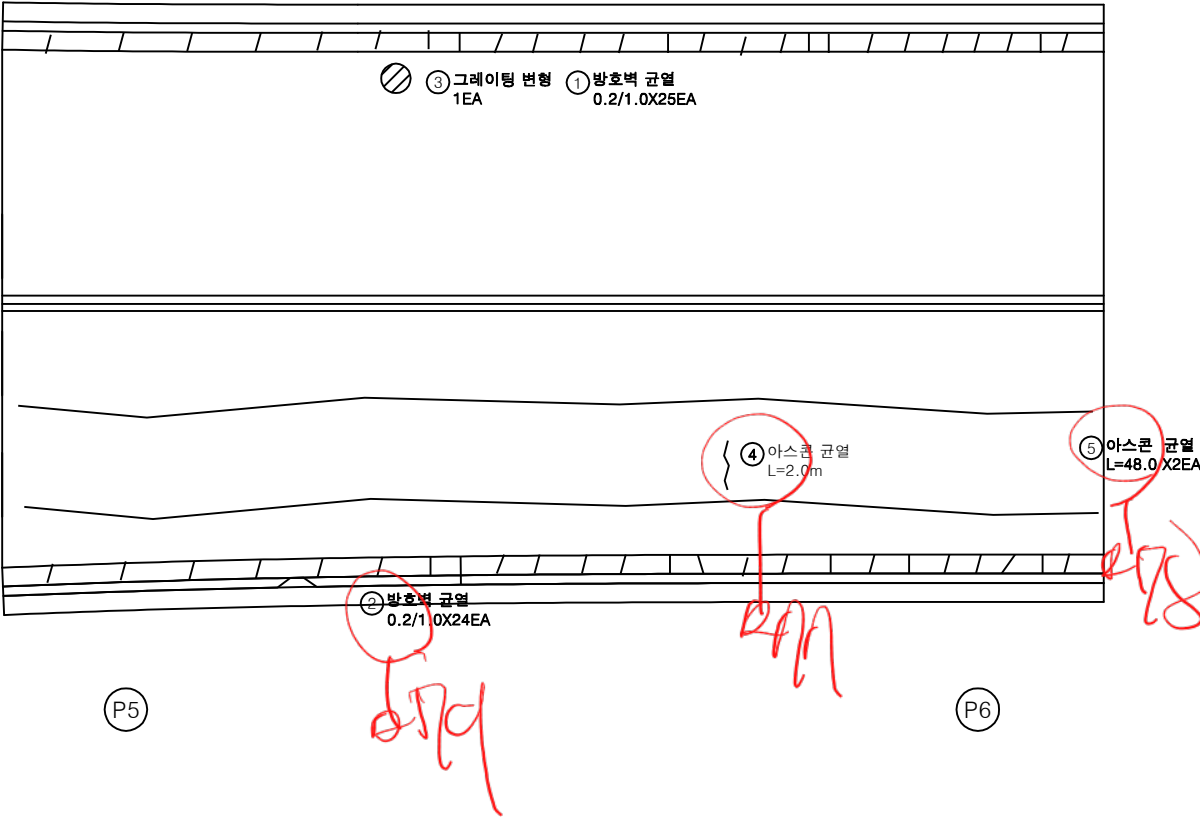
| 번호 | 구분 | 부재 | 손상내용 | 손상현황 | | | | | | 비고 |
|---|---|---|---|---|---|---|---|---|---|---|
| 1 | 19하 | 방호벽 | 방호벽 균열 | 0.2 | 1.0 | | 25.00 | m | 25 | |
| 2 | 19하 | 방호벽 | 방호벽 균열 | 0.2 | 1.0 | | 24.00 | m | 24 | |
| 4 | 21하 | 교면포장 | 아스콘 균열 | | 2.0 | | 2.00 | m | 1 | |
| 5 | 23하 | 교면포장 | 아스콘 균열 | | 48.0 | | 96.00 | m | 2 | |

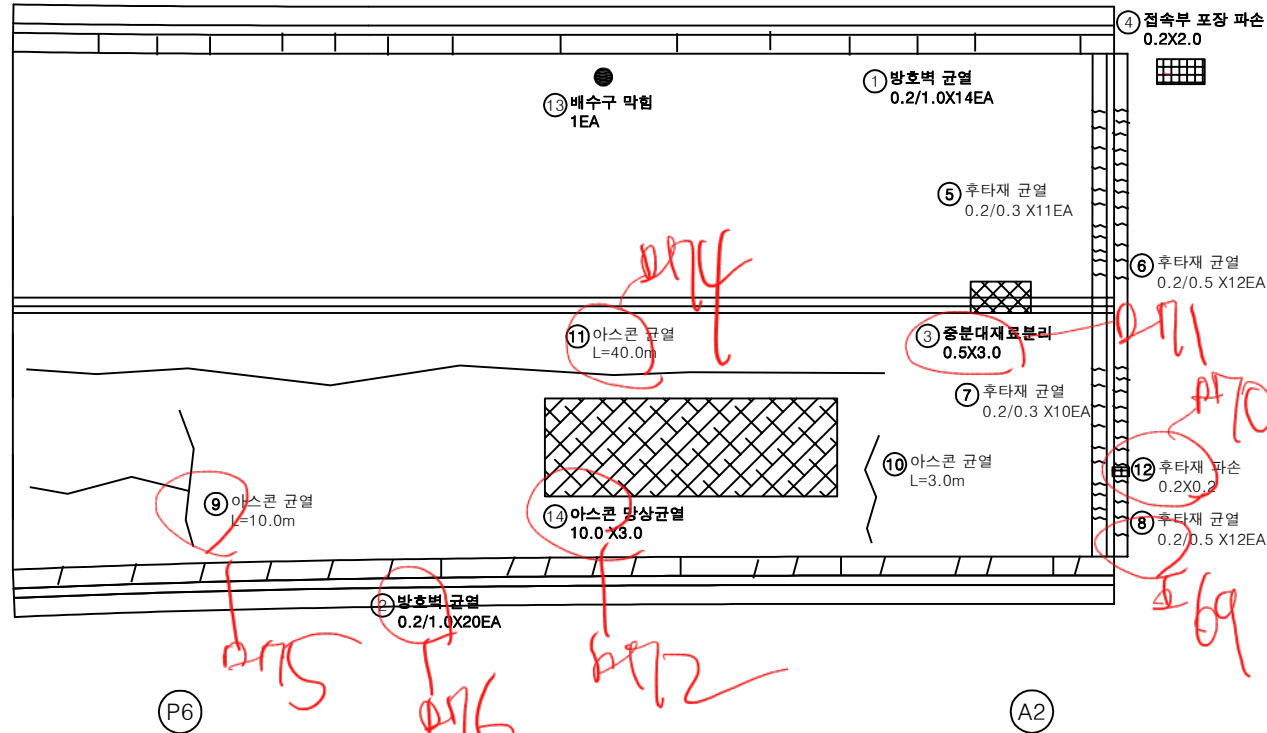
| 번호 | 구분 | 부재 | 손상내용 | 손상현황 | | | | | | 비고 |
|---|---|---|---|---|---|---|---|---|---|---|
| 1 | 19하 | 방호벽 | 방호벽 균열 | 0.2 | 1.0 | | 14.00 | m | 14 | |
| 2 | 19하 | 방호벽 | 방호벽 균열 | 0.2 | 1.0 | | 20.00 | m | 20 | |
| 5 | 21하 | 신축이음 | 후타재 균열 | 0.2 | 0.3 | | 3.30 | m | 11 | |
| 6 | 21하 | 신축이음 | 후타재 균열 | 0.2 | 0.5 | | 6.00 | m | 12 | |
| 7 | 21하 | 신축이음 | 후타재 균열 | 0.2 | 0.3 | | 3.00 | m | 10 | |
| 8 | 21하 | 신축이음 | 후타재 균열 | 0.2 | 0.5 | | 6.00 | m | 12 | |
| 9 | 23하 | 교면포장 | 아스콘 균열 | | 10.0 | | 10.00 | m | 1 | |
| 10 | 23하 | 교면포장 | 아스콘 균열 | | 3.0 | | 3.00 | m | 1 | |
| 11 | 23하 | 교면포장 | 아스콘 균열 | | 40.0 | | 40.00 | m | 1 | |
| 14 | 25하 | 교면포장 | 아스콘 망상균열 | | 10.0 | 3.0 | 30.00 | m <sup>2</sup> | 1 | |

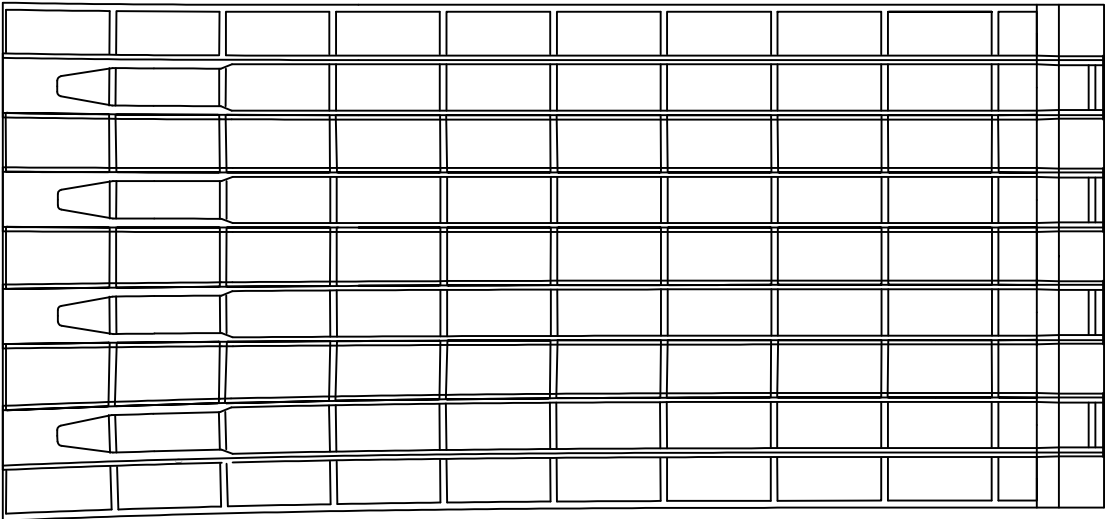
① 파손  
0.1X0.1

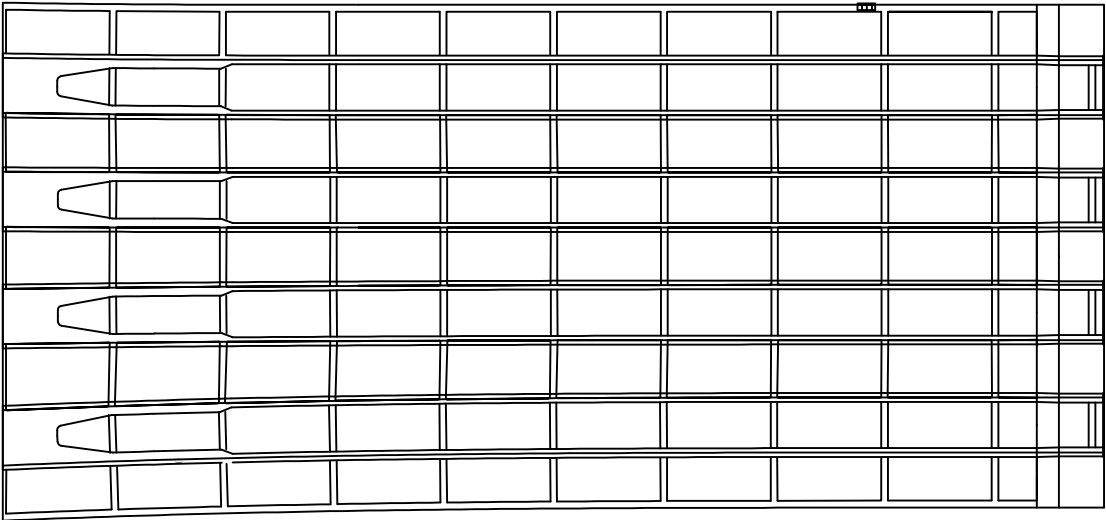
① 세로보 도장박리  
0.1X0.3

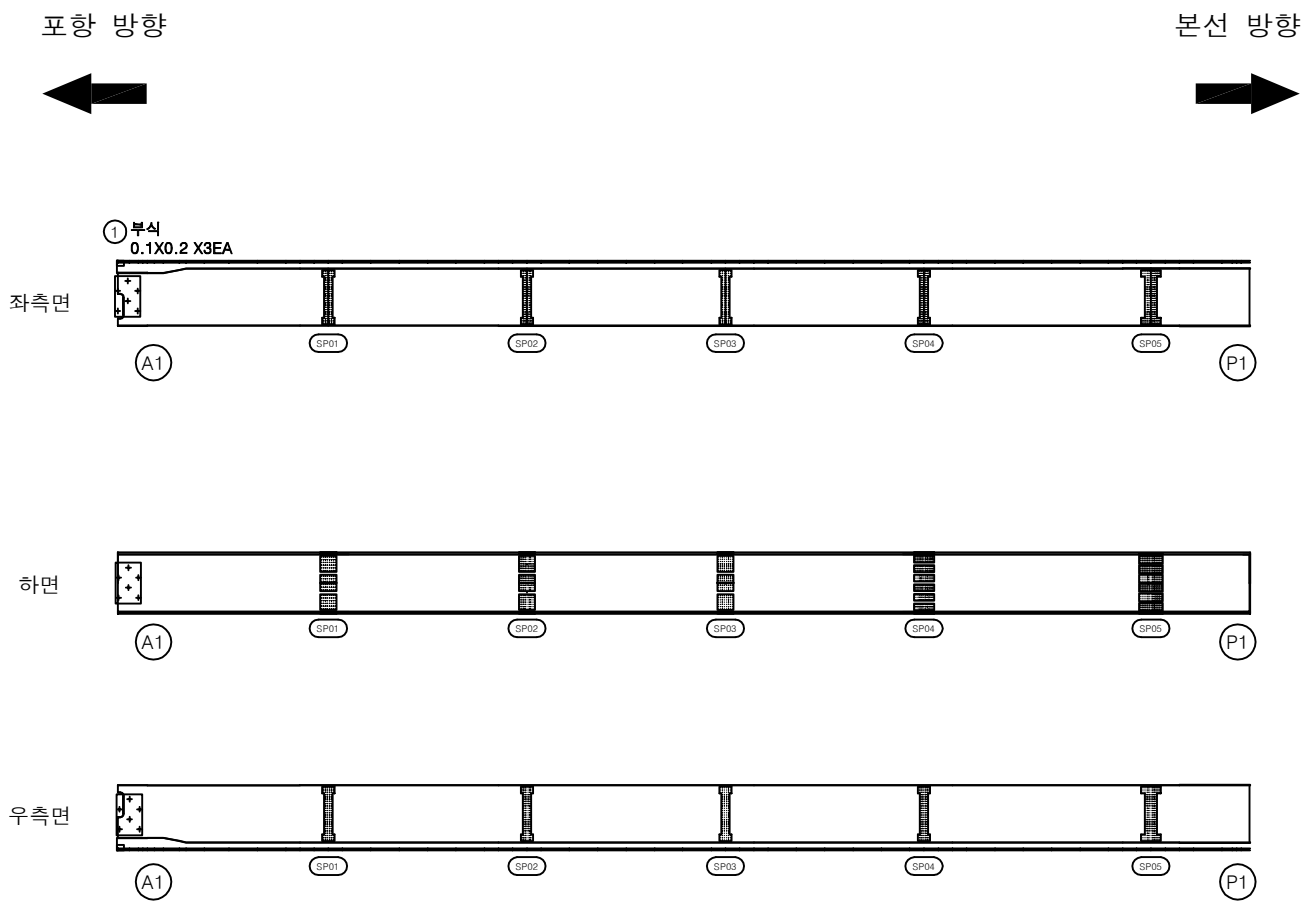
| 번호 | 구분 | 부재 | 손상내용 | 손상현황 | | | | | 비고 |
|---|---|---|---|---|---|---|---|---|---|
| 1 | 25하 | 거더 | 부식 | | 0.1 | 0.2 | 0.06 | m <sup>2</sup> | 3 |

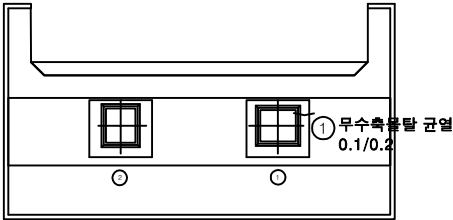
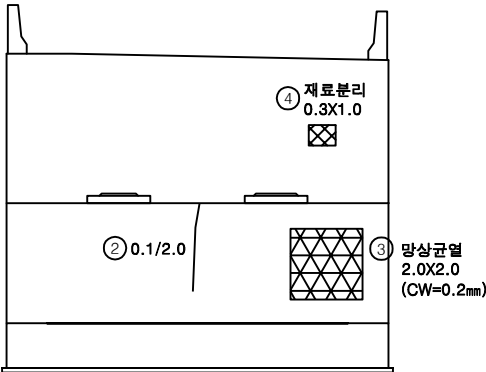
| 번호 | 구분 | 부재 | 손상내용 | 손상현황 | | | | | | 비고 |
|---|---|---|---|---|---|---|---|---|---|---|
| 1 | 19하 | 교량방침 | 무수축물탈 균열 | 0.1 | 0.2 | | 0.20 | m | 1 | |
| 2 | 19하 | 교대 | 균열(0.3mm미만) | 0.1 | 2.0 | | 2.00 | m | 1 | |
| 3 | 19하 | 교대 | 망상균열 | 0.2 | 2.0 | 2.0 | 4.00 | m <sup>2</sup> | 1 | |

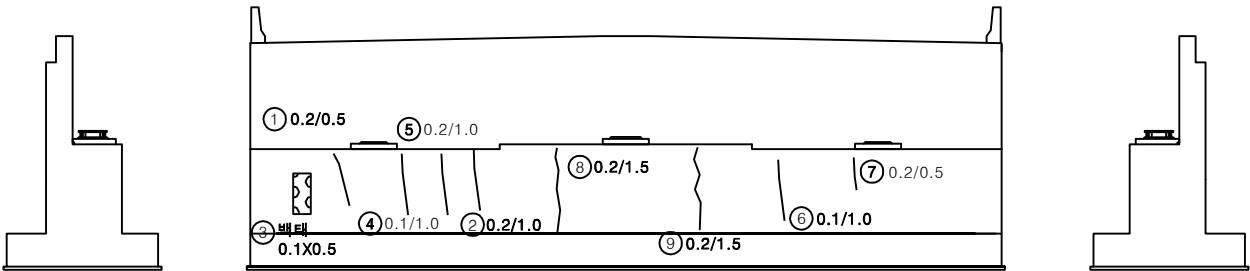
| 번호 | 구분 | 부재 | 손상내용 | 손상현황 | | | | | | 비고 |
|---|---|---|---|---|---|---|---|---|---|---|
| 1 | 19하 | 교대 | 균열(0.3mm미만) | 0.2 | 0.5 | | 0.50 | m | 1 | |
| 2 | 19하 | 교대 | 균열(0.3mm미만) | 0.2 | 1.0 | | 1.00 | m | 1 | |
| 4 | 21하 | 교대 | 균열(0.3mm미만) | 0.1 | 1.0 | | 1.00 | m | 1 | |
| 5 | 21하 | 교대 | 균열(0.3mm미만) | 0.2 | 1.0 | | 1.00 | m | 1 | |
| 6 | 21하 | 교대 | 균열(0.3mm미만) | 0.1 | 1.0 | | 1.00 | m | 1 | |
| 7 | 21하 | 교대 | 균열(0.3mm미만) | 0.2 | 0.5 | | 0.50 | m | 1 | |
| 8 | 23하 | 교대 | 균열(0.3mm미만) | 0.2 | 1.5 | | 1.50 | m | 1 | |
| 9 | 25상 | 교대 | 균열(0.3mm미만) | 0.2 | 1.5 | | 1.50 | m | 1 | |

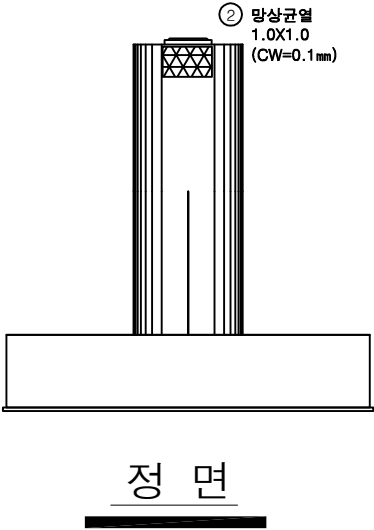
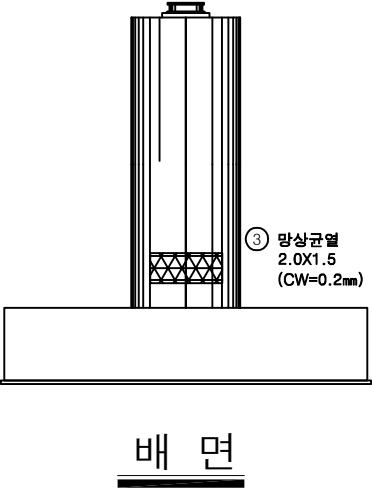
| 번호 | 구분 | 부재 | 손상내용 | 손상현황 | | | | | | 비고 |
|---|---|---|---|---|---|---|---|---|---|---|
| 1 | 19하 | 교량받침 | 무수축물탈 균열 | 0.1 | 0.2 | | 1.80 | m | 9 | |
| 2 | 19하 | 교각 | 망상균열 | 0.1 | 1.0 | 1.0 | 1.00 | m <sup>2</sup> | 1 | 손상증가 |
| 3 | 25하 | 교각 | 망상균열 | 0.2 | 2.0 | 1.5 | 3.00 | m <sup>2</sup> | 1 | |

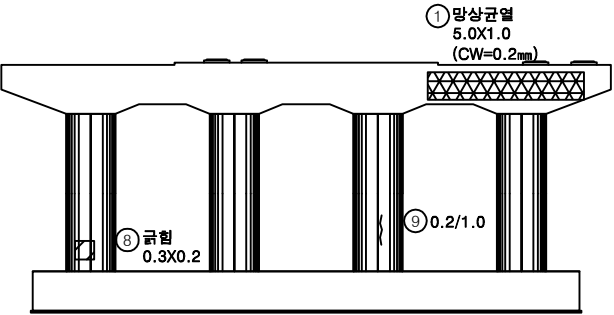
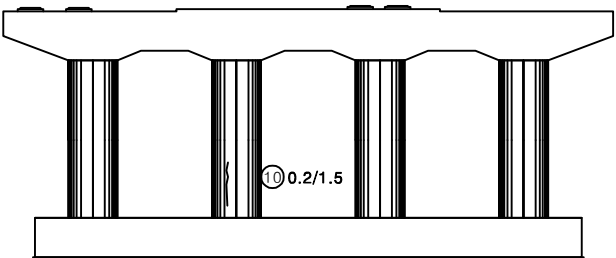
| 번호 | 구분 | 부재 | 손상내용 | 손상현황 | | | | | | 비 고 |
|---|---|---|---|---|---|---|---|---|---|---|
| 1 | 19하 | 교각 | 망상균열 | 0.2 | 5.0 | 1.0 | 5.00 | m <sup>2</sup> | 1 | |
| 3 | 19하 | 교량받침 | 무수축물탈 균열 | 0.1 | 0.2 | | 0.80 | m | 4 | |
| 7 | 25하 | 교량받침 | plate 부식 | | | | 1.00 | EA | 1 | |
| 9 | 25하 | 교각 | 균열(0.3mm미만) | 0.2 | 1.0 | | 1.00 | m | 1 | |
| 10 | 25하 | 교각 | 균열(0.3mm미만) | 0.2 | 1.5 | | 1.50 | m | 1 | |

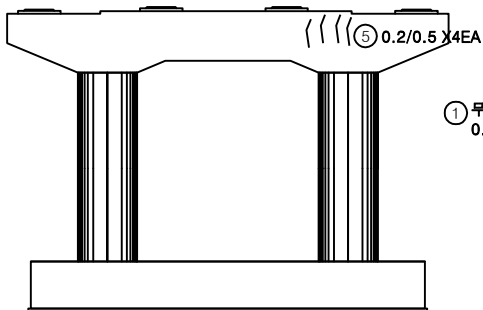
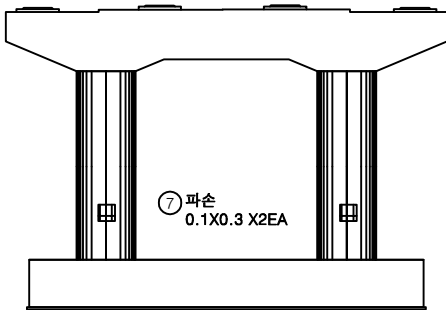
| 번호 | 구분 | 부재 | 손상내용 | 손상현황 | | | | | | 비 고 |
|---|---|---|---|---|---|---|---|---|---|---|
| 1 | 19하 | 교량받침 | 무수축물탈 균열 | 0.1 | 0.2 | | 1.20 | m | 6 | |
| 2 | 19하 | 교량받침 | 무수축물탈 균열 | 0.1 | 0.2 | | 1.00 | m | 5 | |
| 4 | 19하 | 교량받침 | 무수축물탈 균열 | 0.1 | 0.2 | | 0.80 | m | 4 | |
| 5 | 21하 | 교각 | 균열(0.3mm미만) | 0.2 | 0.5 | | 2.00 | m | 4 | |

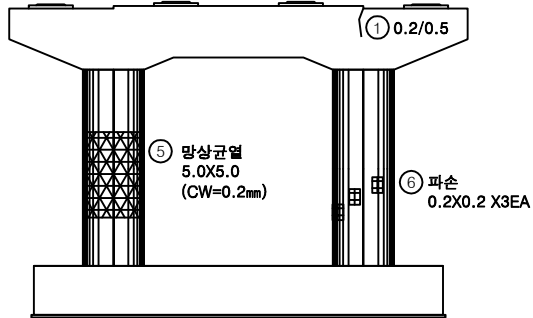
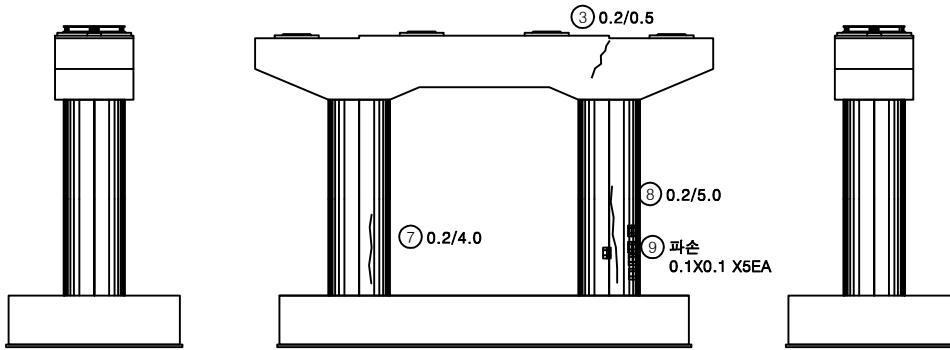
| 번호 | 구분 | 부재 | 손상내용 | 손상현황 | | | | | 비고 |
|---|---|---|---|---|---|---|---|---|---|
| 1 | 19하 | 교각 | 균열(0.3mm미만) | 0.2 | 0.5 | | 0.50 | m | 1 |
| 3 | 22하 | 교각 | 균열(0.3mm미만) | 0.2 | 0.5 | | 0.50 | m | 1 |
| 4 | 25상 | 교량받침 | plate 부식 | | | | 1.00 | EA | 1 |
| 5 | 25하 | 교각 | 망상균열 | 0.2 | 5.0 | 5.0 | 25.00 | m <sup>2</sup> | 1 |
| 7 | 25하 | 교각 | 균열(0.3mm미만) | 0.2 | 4.0 | | 4.00 | m | 1 |
| 8 | 25하 | 교각 | 균열(0.3mm미만) | 0.2 | 5.0 | | 5.00 | m | 1 |

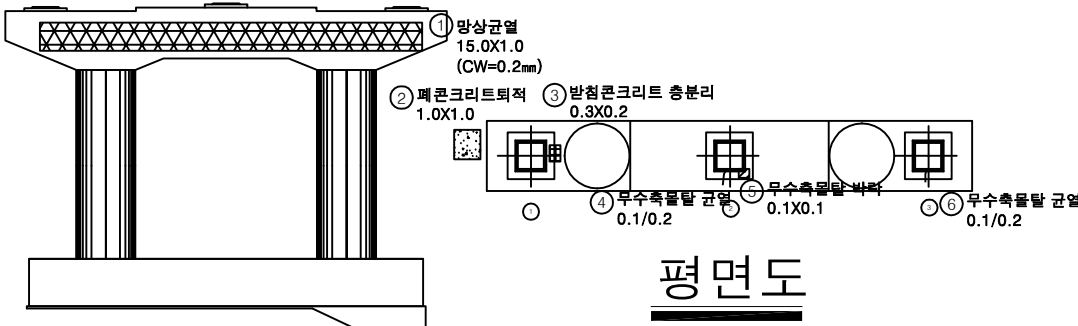
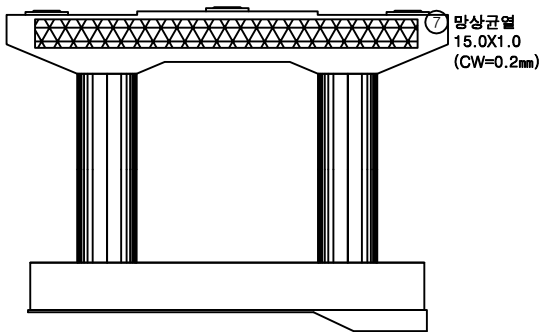
| 번호 | 구분 | 부재 | 손상내용 | 손상현황 | | | | | | 비고 |
|---|---|---|---|---|---|---|---|---|---|---|
| 1 | 19하 | 교각 | 망상균열 | 0.2 | 15.0 | 1.0 | 15.00 | m <sup>2</sup> | 1 | |
| 4 | 19하 | 교량받침 | 무수축물탈 균열 | 0.1 | 0.2 | | 0.20 | m | 1 | |
| 6 | 19하 | 교량받침 | 무수축물탈 균열 | 0.1 | 0.2 | | 0.20 | m | 1 | |
| 7 | 23하 | 교각 | 망상균열 | 0.2 | 15.0 | 1.0 | 15.00 | m <sup>2</sup> | 1 | |

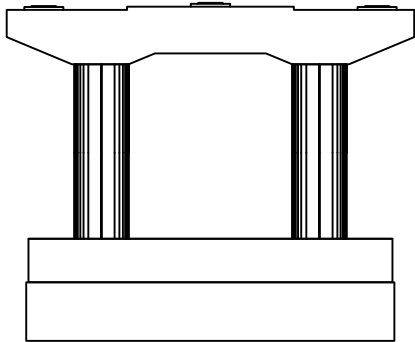
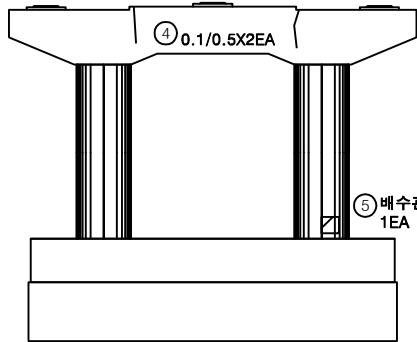
| 번호 | 구분 | 부재 | 손상내용 | 손상현황 | | | | | | 비고 |
|---|---|---|---|---|---|---|---|---|---|---|
| 1 | 19하 | 교량받침 | 무수축물탈 균열 | 0.1 | 0.2 | | 0.80 | m | 4 | |
| 2 | 19하 | 교량받침 | 무수축물탈 균열 | 0.1 | 0.2 | | 1.40 | m | 7 | |
| 3 | 19하 | 교량받침 | 무수축물탈 균열 | 0.1 | 0.2 | | 0.60 | m | 3 | |
| 4 | 19하 | 교각 | 균열 (0.3mm미만) | 0.1 | 0.5 | | 1.00 | m | 2 | |
