상주영천고속도로 2024~2025년 시설물 안전점검 용역  
(2025년 하반기 정밀안전점검)

# 외 관 조 사 망 도

화산JCT R-H교

2025.12

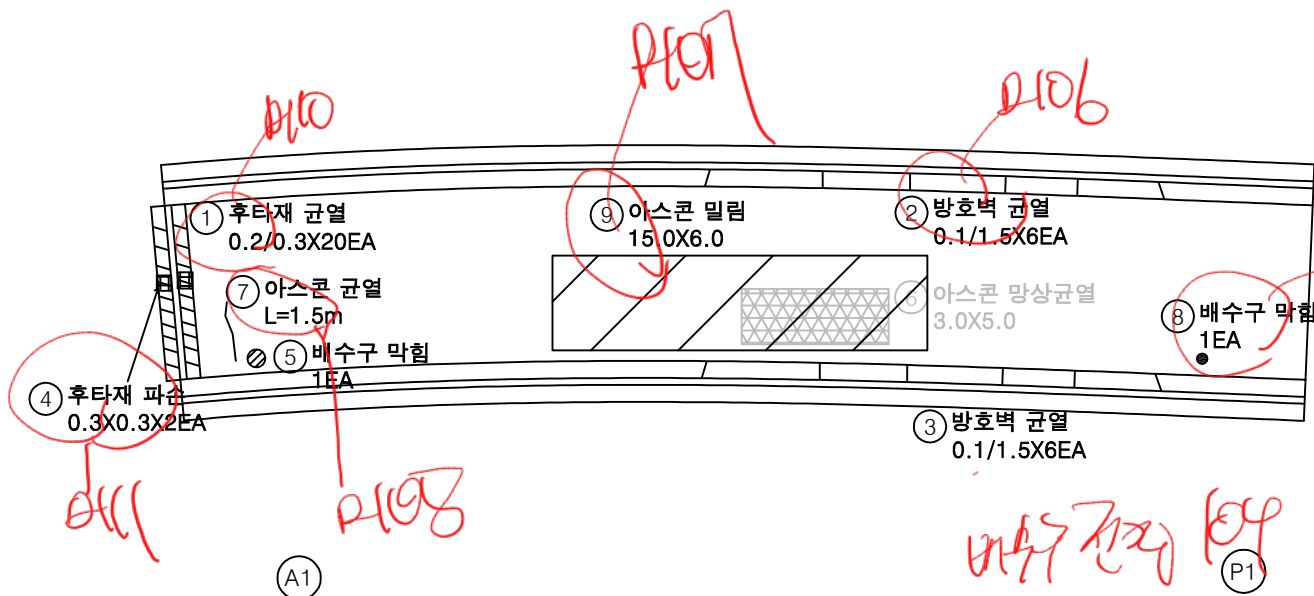
| 번호 | 구분 | 부재 | 손상내용 | 손상현황 | | | | | 비고 |
|---|---|---|---|---|---|---|---|---|---|
| 1 | 19하 | 신축이음 | 후타재 균열 | 0.2 | 0.3 | | 6.00 | m | 20 |
| 2 | 19하 | 방호벽 | 방호벽 균열 | 0.1 | 1.5 | | 9.00 | m | 6 |
| 3 | 19하 | 방호벽 | 방호벽 균열 | 0.1 | 1.5 | | 9.00 | m | 6 |
| 4 | 20하 | 신축이음 | 후타재 파손 | | 0.3 | 0.3 | 0.18 | m <sup>2</sup> | 2 |
| 5 | 20하 | 배수시설 | 배수구 막힘 | | | | 1.00 | EA | 1 |
| 6 | 21하 | 교면포장 | 아스콘 망상균열 | | 3.0 | 5.0 | 15.00 | m <sup>2</sup> | 1 |
| 7 | 24상 | 교면포장 | 아스콘 균열 | | 1.5 | | 1.50 | m | 1 |
| 8 | 25상 | 배수시설 | 배수구 막힘 | | | | 1.00 | EA | 1 |
| 9 | 25하 | 교면포장 | 아스콘 밀림 | | 15.0 | 6.0 | 90.00 | m <sup>2</sup> | 1 |

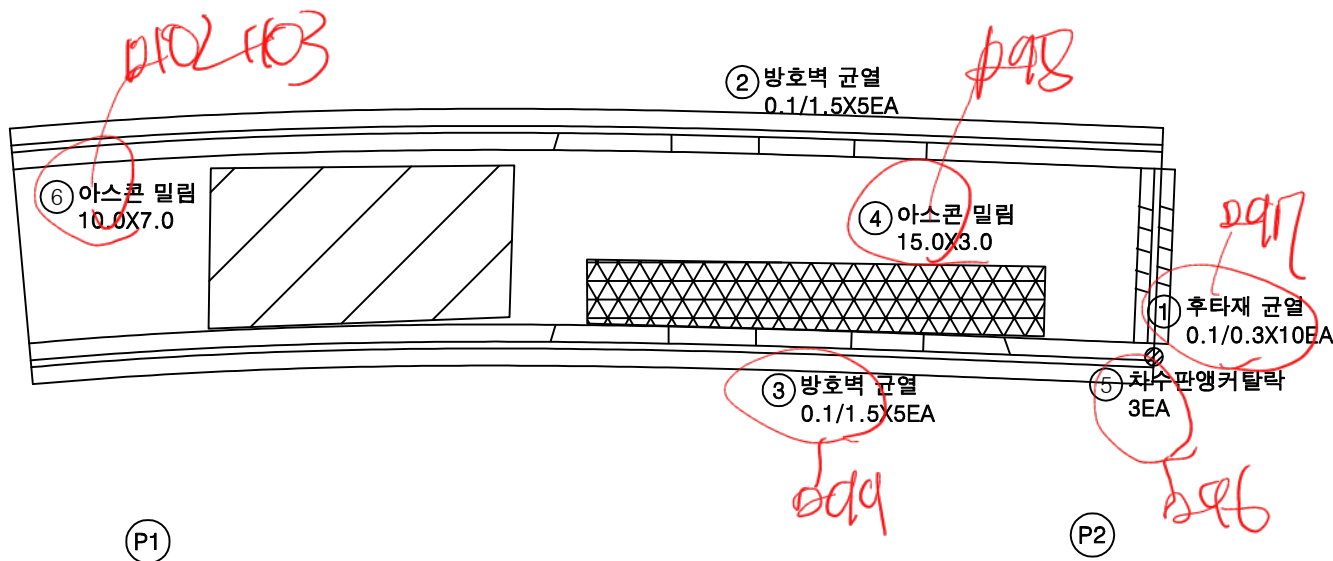
발주처  
상주영천고속도로(주)용역명  
상주영천고속도로 2024-2025년 시설물 안전점검 용역  
(2025년 하반기 정밀안전점검)점검기관  
(주)영성엔지니어링도면번호  
02

| 번호 | 구분 | 부재 | 손상내용 | 손상현황 | | | | | 비고 |
|---|---|---|---|---|---|---|---|---|---|
| 1 | 19하 | 신축이음 | 후타재 균열 | 0.1 | 0.3 | | 3.00 | m | 10 |
| 2 | 19하 | 방호벽 | 방호벽 균열 | 0.1 | 1.5 | | 7.50 | m | 5 |
| 3 | 19하 | 방호벽 | 방호벽 균열 | 0.1 | 1.5 | | 7.50 | m | 5 |
| 4 | 20하 | 교면포장 | 아스콘 밀립 | | 15.0 | 3.0 | 45.00 | m <sup>2</sup> | 1 손상명 변경 |
| 5 | 21하 | 신축이음 | 차수판 앵커탈락 | | | | 3.00 | EA | 3 |
| 6 | 25하 | 교면포장 | 아스콘 밀립 | | 10.0 | 7.0 | 70.00 | m <sup>2</sup> | 1 |

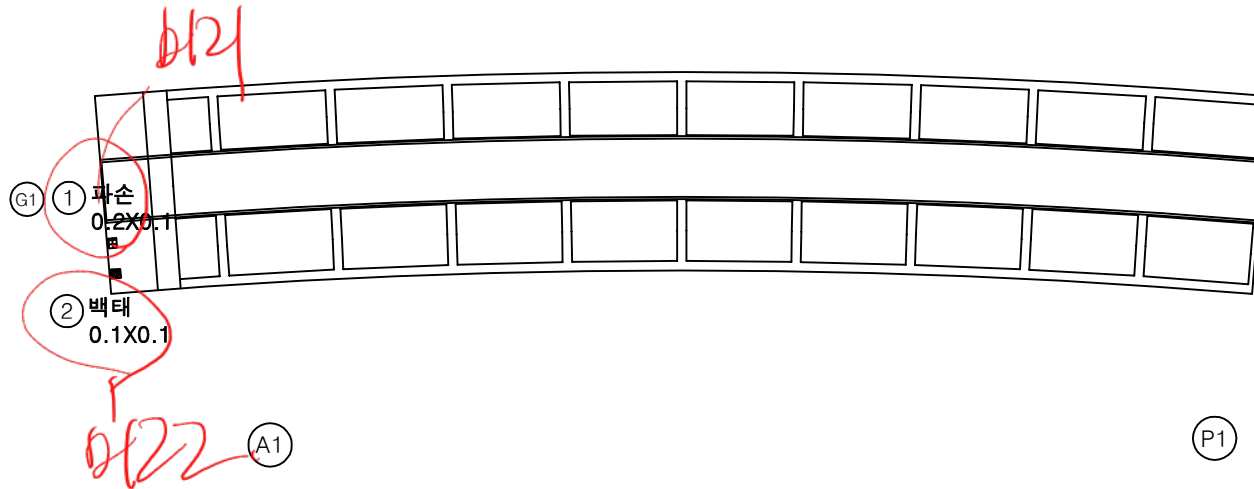
발주처  
상주영천고속도로(주)용역명  
상주영천고속도로 2024-2025년 시설물 안전점검 용역  
(2025년 하반기 정밀안전점검)점검기관  
(주)영성엔지니어링도면번호  
03

| 번호 | 구분 | 부재 | 손상내용 | 손상현황 | | | | | 비고 |
|---|---|---|---|---|---|---|---|---|---|
| 1 | 25하 | 바닥판 | 파손 | | 0.2 | 0.1 | 0.02 | m <sup>2</sup> | 1 |
| 2 | 25하 | 바닥판 | 백태 | | 0.1 | 0.1 | 0.01 | m <sup>2</sup> | 1 |

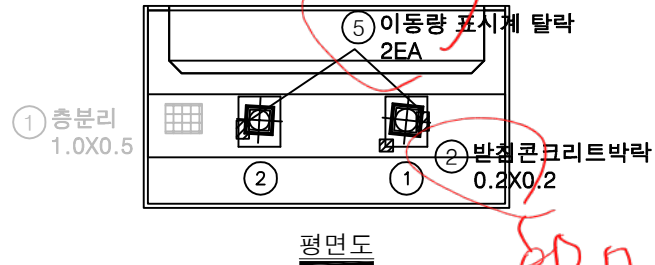
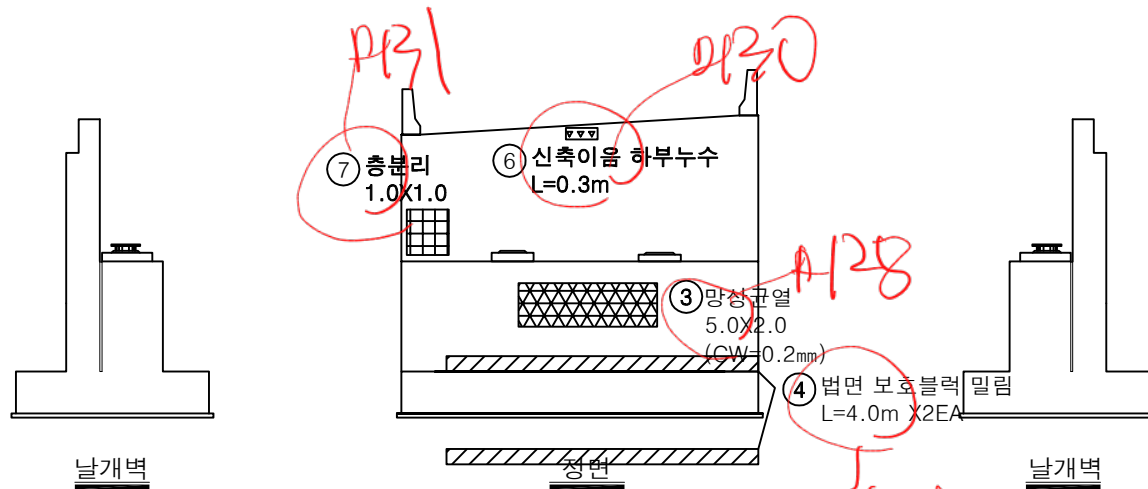
| 번호 | 구분 | 부재 | 손상내용 | 손상현황 | | | | | 비고 |
|---|---|---|---|---|---|---|---|---|---|
| 1 | 19하 | 교대 | 층분리 | | 1.0 | 0.5 | 0.50 | m² | 1 |
| 2 | 20하 | 교량받침 | 방침콘크리트 박락 | | 0.2 | 0.2 | 0.04 | m² | 1 |
| 3 | 21하 | 교대 | 망상균열 | 0.2 | 5.0 | 2.0 | 10.00 | m² | 1 |
| 4 | 23하 | 교대 | 법면 보호블럭 밀림 | | 4.0 | | 8.00 | m | 2 |
| 5 | 25상 | 교량받침 | 이동량 표시계 탈락 | | | | 2.00 | EA | 2 |
| 6 | 25상 | 신축이음 | 신축이음 하부누수 | | 0.3 | | 0.30 | m | 1 |
| 7 | 25하 | 교대 | 층분리 | | 1.0 | 1.0 | 1.00 | m² | 1 |

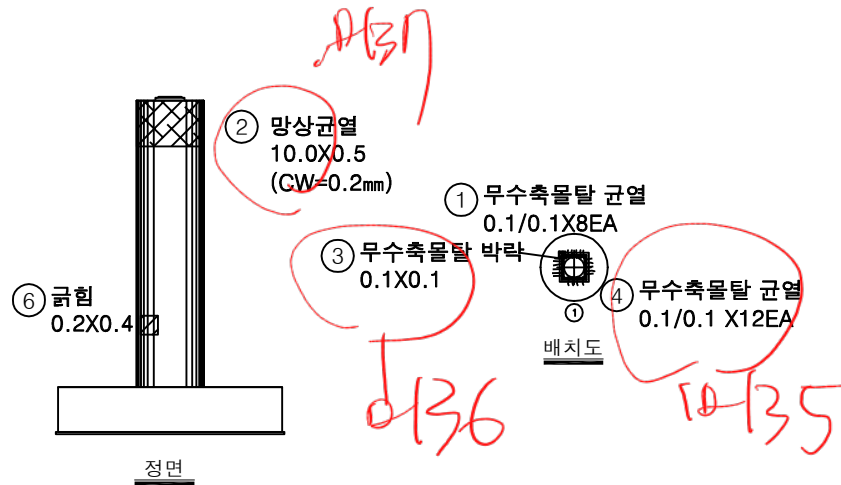
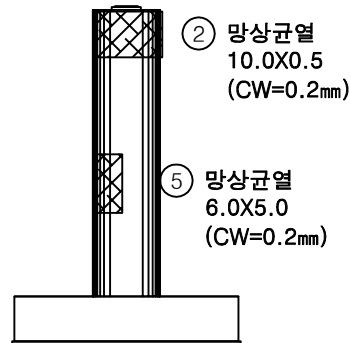
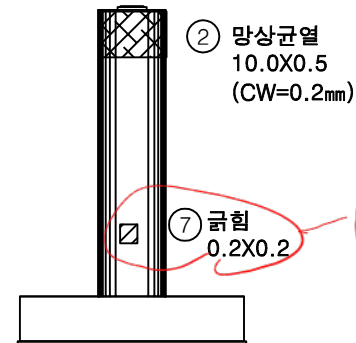
| 번호 | 구분 | 부재 | 손상내용 | 손상현황 | | | | | 비고 |
|---|---|---|---|---|---|---|---|---|---|
| 1 | 19하 | 교량받침 | 무수축물탈 균열 | 0.1 | 0.1 | | 0.80 | m | 8 |
| 2 | 19하 | 교각 | 망상균열 | 0.2 | 10.0 | 0.5 | 5.00 | m <sup>2</sup> | 1 |
| 3 | 25상 | 교량받침 | 무수축물탈 박락 | | 0.1 | 0.1 | 0.01 | m <sup>2</sup> | 1 |
| 4 | 25상 | 교량받침 | 무수축물탈 균열 | 0.1 | 0.1 | | 1.20 | m | 12 |
| 5 | 25하 | 교각 | 망상균열 | 0.2 | 6.0 | 5.0 | 30.00 | m <sup>2</sup> | 1 |
| 6 | 25하 | 교각 | 금힘 | 0.2 | 0.4 | 0.08 | | m <sup>2</sup> | 1 |
| 7 | 25하 | 교각 | 금힘 | 0.2 | 0.2 | 0.04 | | m <sup>2</sup> | 1 |
