상주영천고속도로 2024~2025년 시설물 안전점검 용역  
(2025년 하반기 정밀안전점검)

# 외 관 조 사 망 도

가래실교

2025.12

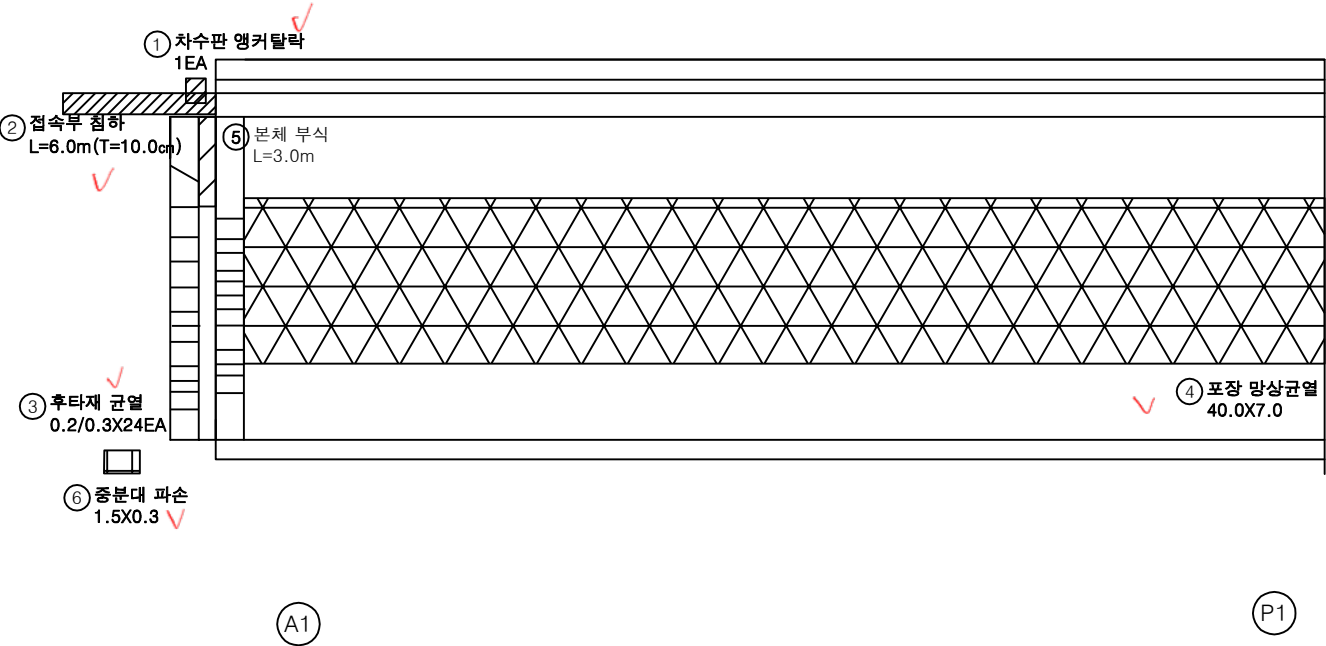
| 번호 | 구분 | 부재 | 손상내용 | 손상현황 | | | | | 비고 |
|---|---|---|---|---|---|---|---|---|---|
| 1 | 19하 | 신축이음 | 차수판 앵커탈락 | | | | 1.00 | EA | 1 |
| 2 | 19하 | 교면포장 | 접속부 침하 | | 6.0 | | 6.00 | m | 1 |
| 3 | 19하 | 신축이음 | 후타재 균열 | 0.2 | 0.3 | | 7.20 | m | 24 |
| 4 | 19하 | 교면포장 | 포장 망상균열 | | 40.0 | 7.0 | 280.00 | ㎡ | 1 |
| 5 | 23하 | 신축이음 | 본체 부식 | | 3.0 | | 3.00 | m | 1 |
| 6 | 23하 | 중분대 | 중분대 파손 | | 1.5 | 0.3 | 0.45 | ㎡ | 1 |

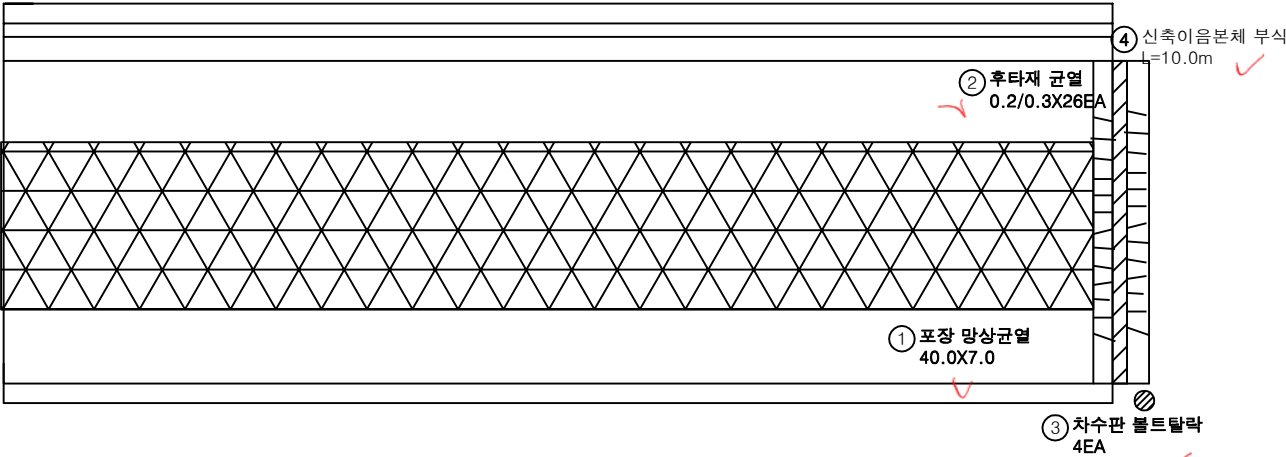
| 번호 | 구분 | 부재 | 손상내용 | 손상현황 | | | | | 비 고 |
|---|---|---|---|---|---|---|---|---|---|
| 1 | 19하 | 교면포장 | 포장 망상균열 | | 40.0 | 7.0 | 280.00 | m <sup>2</sup> | 1 |
| 2 | 19하 | 신축이음 | 후타재 균열 | 0.2 | 0.3 | | 7.80 | m | 26 |
| 4 | 21하 | 신축이음 | 본체 부식 | | 10.0 | | 10.00 | m | 1 |

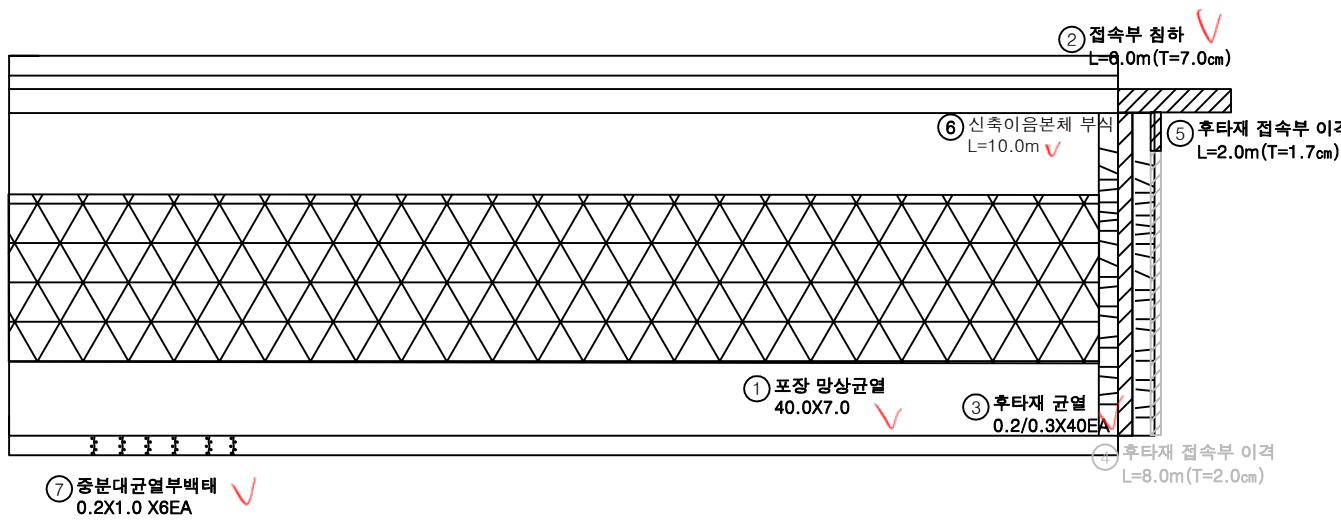
| 번호 | 구분 | 부재 | 손상내용 | 손상현황 | | | | | 비고 |
|---|---|---|---|---|---|---|---|---|---|
| 1 | 19하 | 교면포장 | 포장 망상균열 | | 40.0 | 7.0 | 280.00 | m <sup>2</sup> | 1 |
| 3 | 19하 | 신축이음 | 후타재 균열 | 0.2 | 0.3 | | 12.00 | m | 40 |
| 6 | 21하 | 신축이음 | 본체 부식 | | 10.0 | | 10.00 | m | 1 |
| 7 | 21하 | 중분대 | 균열부백태 | 0.2 | 1.0 | | 1.20 | m <sup>2</sup> | 6 |

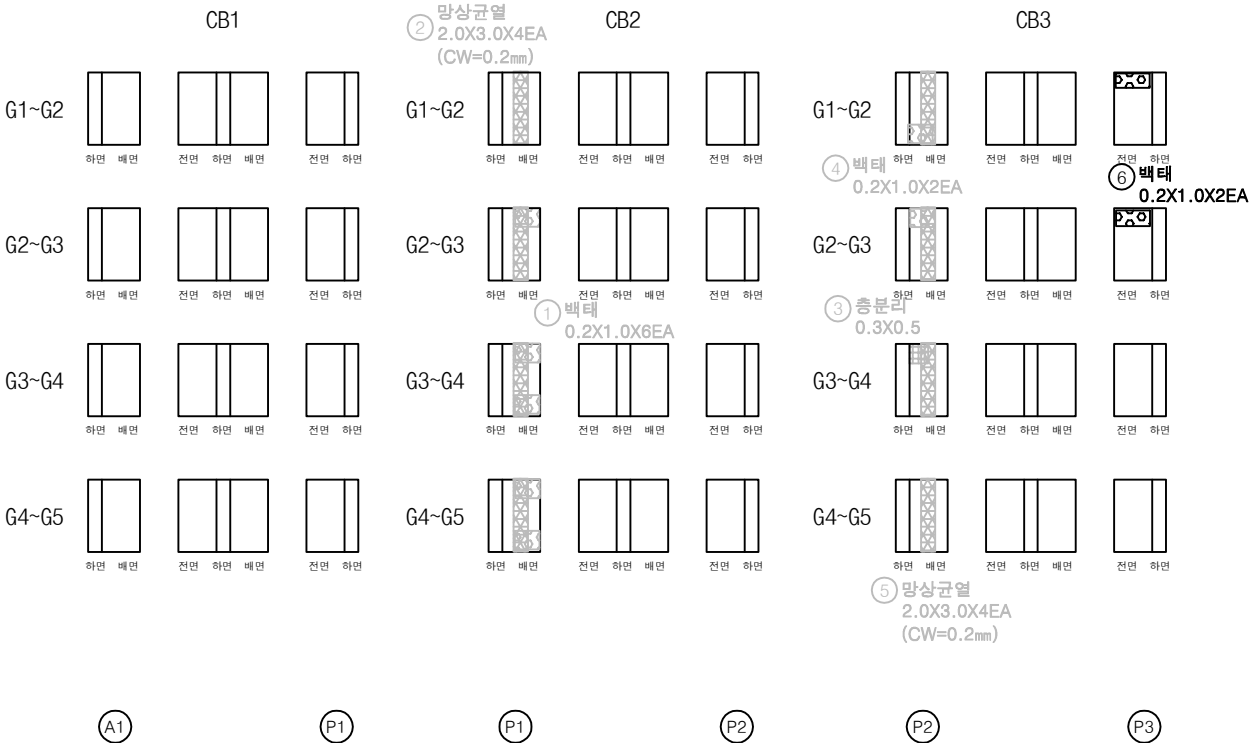
| 번호 | 구분 | 부재 | 손상내용 | 손상현황 | | | | | | 비 고 |
|---|---|---|---|---|---|---|---|---|---|---|
| 2 | 19하 | 가로보 | 망상균열 | 0.2 | 2.0 | 3.0 | 24.00 | ㎡ | 4 | 25하 보강 |
| 5 | 19하 | 가로보 | 망상균열 | 0.2 | 2.0 | 3.0 | 24.00 | ㎡ | 4 | 25하 보강 |

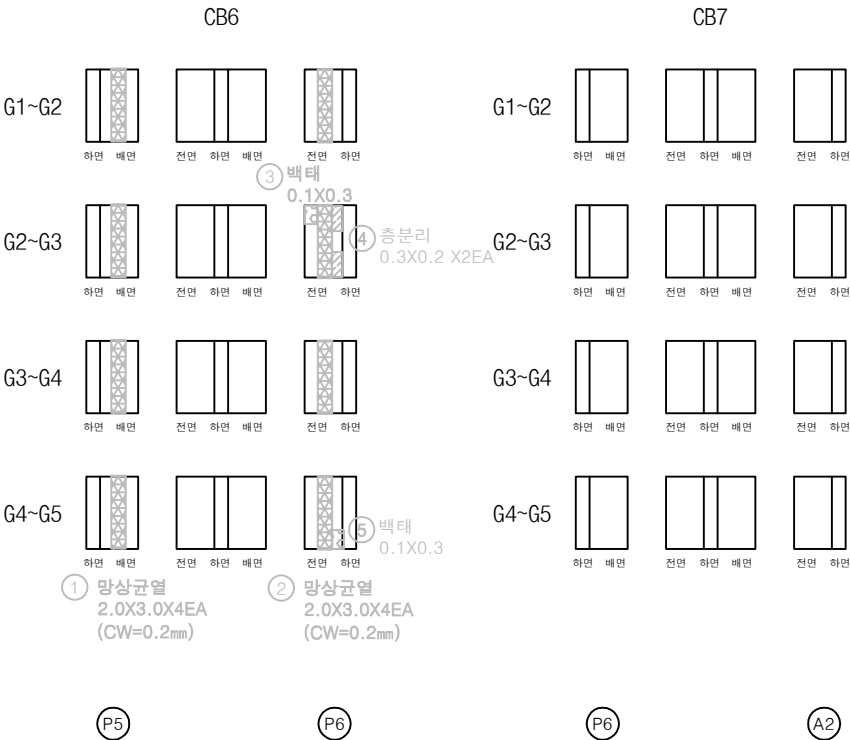
| 번호 | 구분 | 부재 | 손상내용 | 손상현황 | | | | | | 비 고 |
|---|---|---|---|---|---|---|---|---|---|---|
| 1 | 19하 | 가로보 | 망상균열 | 0.2 | 2.0 | 3.0 | 24.00 | ㎡ | 4 | 25상보 |
| 2 | 19하 | 가로보 | 망상균열 | 0.2 | 2.0 | 3.0 | 24.00 | ㎡ | 4 | 25상보 |

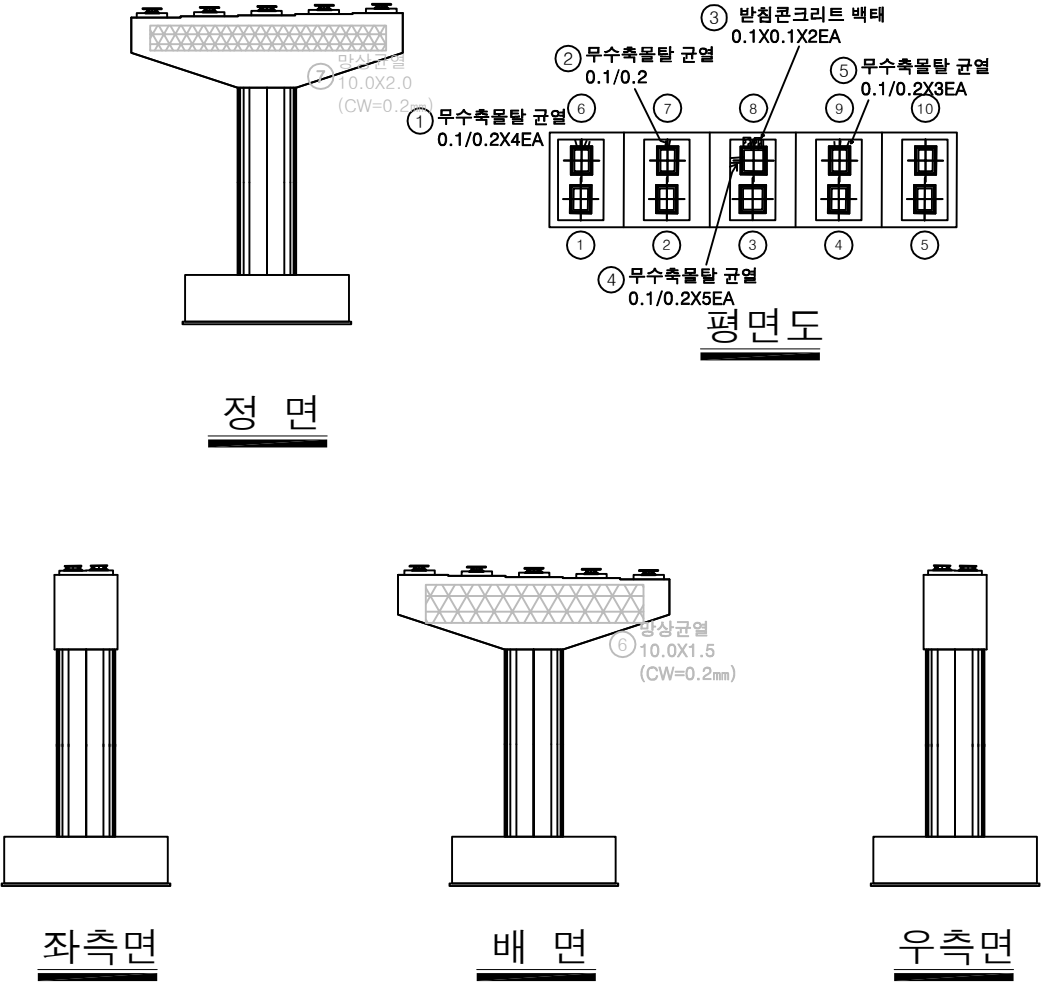
| 번호 | 구분 | 부재 | 손상내용 | 손상현황 | | | | | | 비고 |
|---|---|---|---|---|---|---|---|---|---|---|
| 1 | 19하 | 교량받침 | 무수축물탈 균열 | 0.1 | 0.2 | | 0.80 | m | 4 | |
| 2 | 19하 | 교량받침 | 무수축물탈 균열 | 0.1 | 0.2 | | 0.20 | m | 1 | |
| 4 | 19하 | 교량받침 | 무수축물탈 균열 | 0.1 | 0.2 | | 1.00 | m | 5 | |
| 5 | 19하 | 교량받침 | 무수축물탈 균열 | 0.1 | 0.2 | | 0.60 | m | 3 | |
| 6 | 19하 | 교각 | 망상균열 | 0.2 | 10.0 | 1.5 | 15.00 | ㎡ | 1 | 25회 보수 |
| 7 | 21하 | 교각 | 망상균열 | 0.2 | 10.0 | 2.0 | 20.00 | ㎡ | 1 | 25회 보수 |

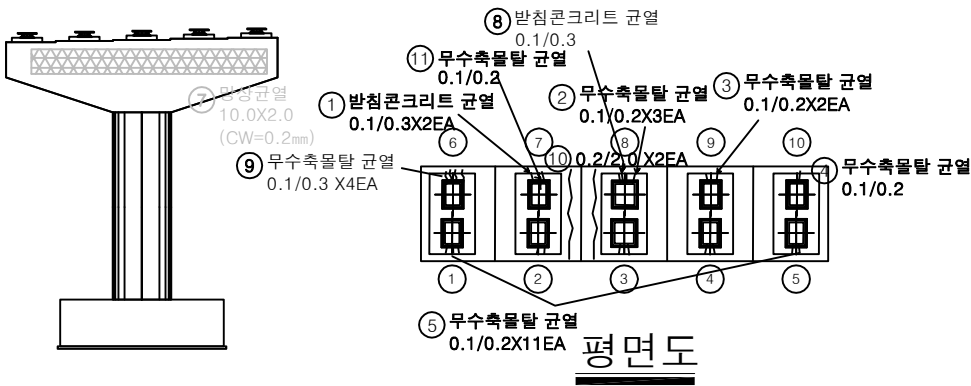
| 번호 | 구분 | 부재 | 손상내용 | 손상현황 | | | | | 비고 |
|---|---|---|---|---|---|---|---|---|---|
| 1 | 19하 | 교량받침 | 받침콘크리트 균열 | 0.1 | 0.3 | | 0.60 | m | 2 |
| 2 | 19하 | 교량받침 | 무수축물탈 균열 | 0.1 | 0.2 | | 0.60 | m | 3 |
| 3 | 19하 | 교량받침 | 무수축물탈 균열 | 0.1 | 0.2 | | 0.40 | m | 2 |
| 4 | 19하 | 교량받침 | 무수축물탈 균열 | 0.1 | 0.2 | | 0.20 | m | 1 |
| 5 | 19하 | 교량받침 | 무수축물탈 균열 | 0.1 | 0.2 | | 2.20 | m | 11 |
| 6 | 19하 | 교각 | 망상균열 | 0.2 | 10.0 | 1.5 | 15.00 | m <sup>2</sup> | 1 25상보수 |
| 7 | 21하 | 교각 | 망상균열 | 0.2 | 10.0 | 2.0 | 20.00 | m <sup>2</sup> | 1 25상보수 |
| 8 | 21하 | 교량받침 | 받침콘크리트 균열 | 0.1 | 0.3 | | 0.30 | m | 1 |
| 9 | 23하 | 교량받침 | 무수축물탈 균열 | 0.1 | 0.3 | | 1.20 | m | 4 |
| 10 | 25하 | 교각 | 균열(0.3mm이만) | 0.2 | 2.0 | | 4.00 | m | 2 |
| 11 | 25하 | 교량받침 | 무수축물탈 균열 | 0.1 | 0.2 | | 0.20 | m | 1 |

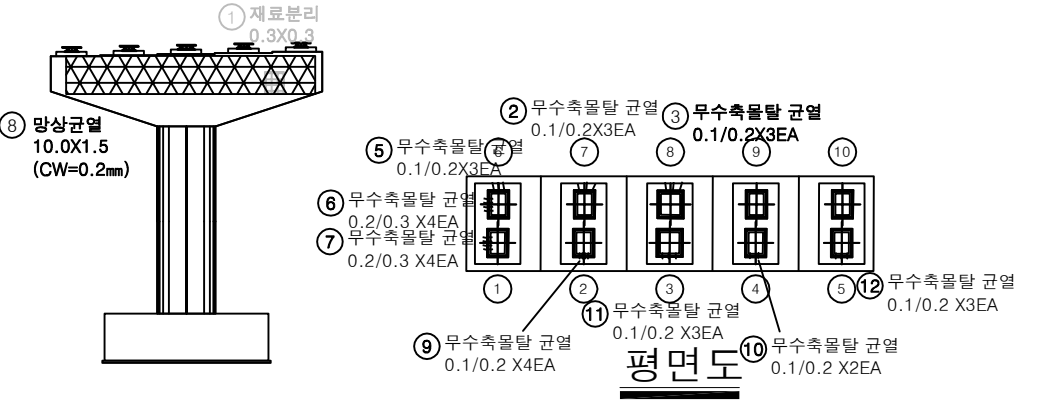
| 번호 | 구분 | 부재 | 손상내용 | 손상현황 | | | | | 비고 |
|---|---|---|---|---|---|---|---|---|---|
| 2 | 19하 | 교량받침 | 무수축물탈 균열 | 0.1 | 0.2 | | 0.60 | m | 3 |
| 3 | 19하 | 교량받침 | 무수축물탈 균열 | 0.1 | 0.2 | | 0.60 | m | 3 |
| 4 | 19하 | 교각 | 망상균열 | 0.2 | 10.0 | 1.5 | 15.00 | ㎡ | 1 25상보수 |
| 5 | 21하 | 교량받침 | 무수축물탈 균열 | 0.1 | 0.2 | | 0.60 | m | 3 |
| 6 | 23하 | 교량받침 | 무수축물탈 균열 | 0.2 | 0.3 | | 1.20 | m | 4 |
| 7 | 23하 | 교량받침 | 무수축물탈 균열 | 0.2 | 0.3 | | 1.20 | m | 4 |
| 8 | 25하 | 교각 | 망상균열 | 0.2 | 10.0 | 1.5 | 15.00 | ㎡ | 1 |
| 9 | 25하 | 교량받침 | 무수축물탈 균열 | 0.1 | 0.2 | | 0.80 | m | 4 |
| 10 | 25하 | 교량받침 | 무수축물탈 균열 | 0.1 | 0.2 | | 0.40 | m | 2 |
| 11 | 25하 | 교각 | 망상균열 | 0.2 | 2.0 | 1.5 | 3.00 | ㎡ | 1 |
| 12 | 25하 | 교량받침 | 무수축물탈 균열 | 0.1 | 0.2 | | 0.60 | m | 3 |
| 13 | 25하 | 교량받침 | 무수축물탈 균열 | 0.1 | 0.2 | | 0.60 | m | 3 |

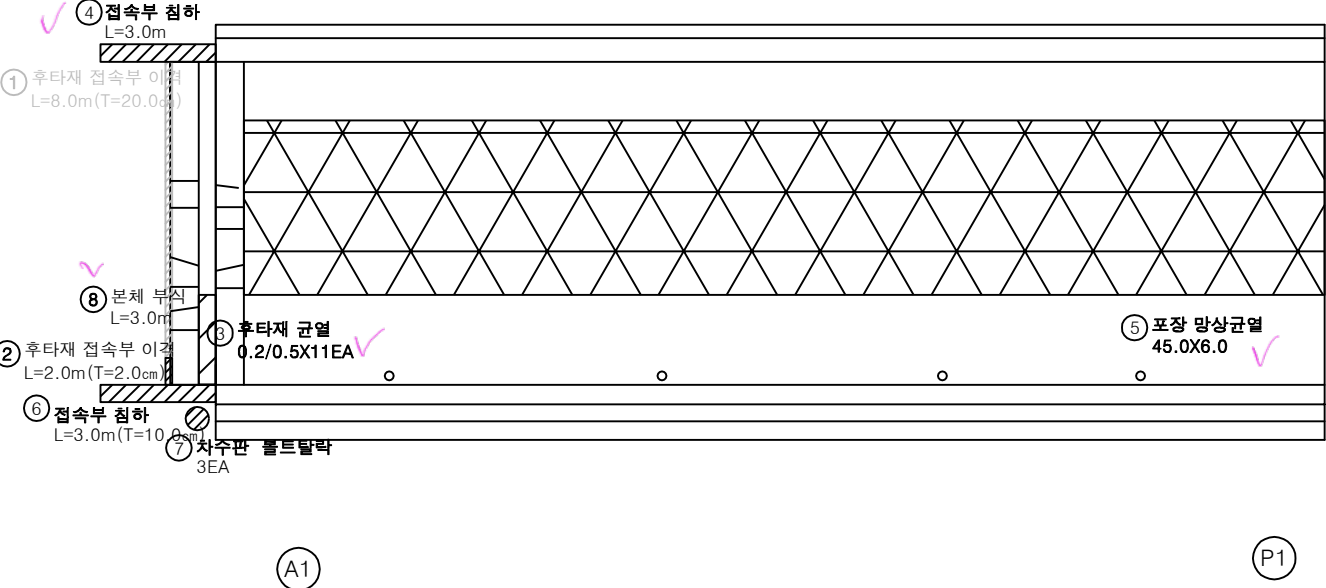
| 번호 | 구분 | 부재 | 손상내용 | 손상현황 | | | | | | 비 고 |
|---|---|---|---|---|---|---|---|---|---|---|
| 3 | 19하 | 신축이음 | 후타재 균열 | 0.2 | 0.5 | | 5.50 | m | 11 | |
| 5 | 19하 | 교면포장 | 포장 망상균열 | | 45.0 | 6.0 | 270.00 | m <sup>2</sup> | 1 | |
| 8 | 23하 | 신축이음 | 본체 부식 | | 3.0 | | 3.00 | m | 1 | |

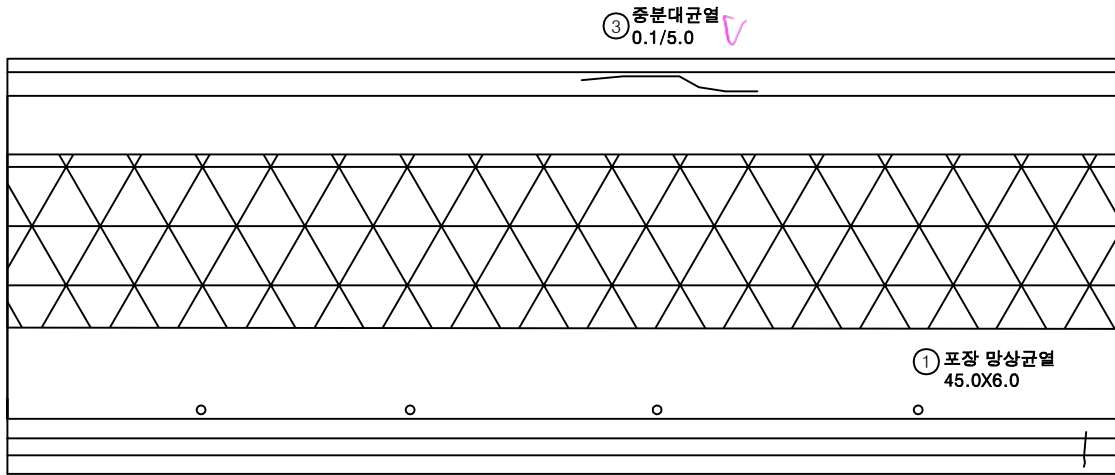
| 번호 | 구분 | 부재 | 손상내용 | 손상현황 | | | | | | 비고 |
|---|---|---|---|---|---|---|---|---|---|---|
| 1 | 19하 | 교면포장 | 포장 망상균열 | | 45.0 | 6.0 | 270.00 | m <sup>2</sup> | 1 | |
| 2 | 21하 | 방호벽 | 방호벽 균열 | 0.2 | 1.5 | | 1.50 | m | 1 | |
| 3 | 25하 | 중분대 | 중분대 균열 | 0.1 | 5.0 | | 5.00 | m | 1 | |

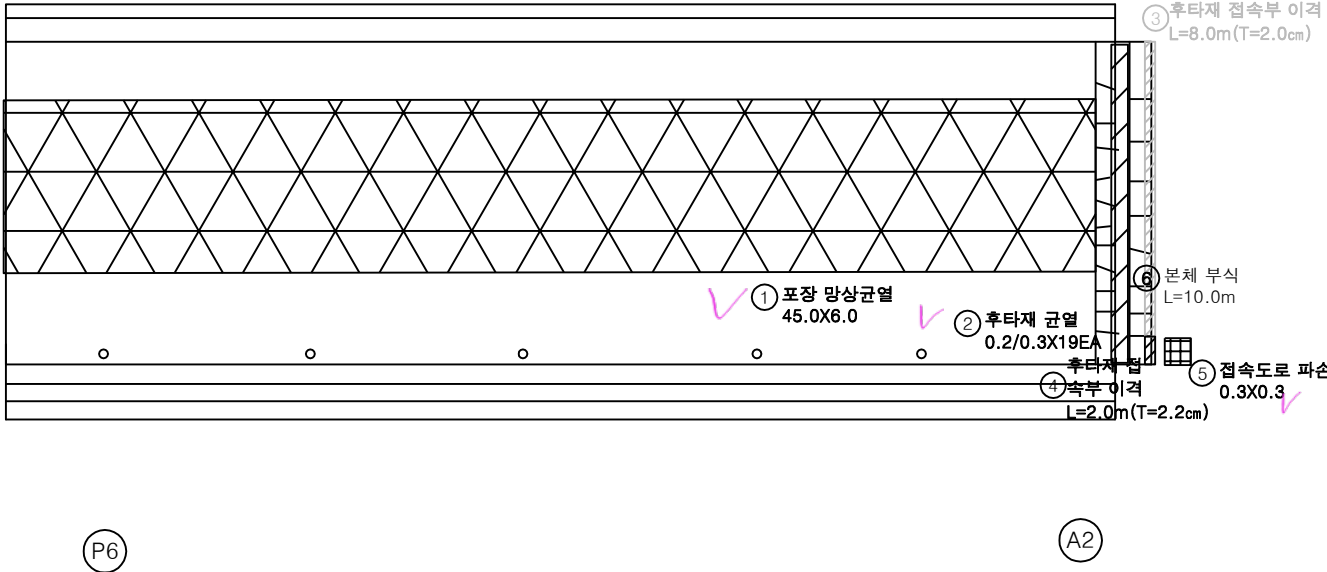
| 번호 | 구분 | 부재 | 손상내용 | 손상현황 | | | | | 비 고 |
|---|---|---|---|---|---|---|---|---|---|
| 1 | 19하 | 교면포장 | 포장 망상균열 | | 45.0 | 6.0 | 270.00 | m <sup>2</sup> | 1 |
| 2 | 19하 | 신축이음 | 후타재 균열 | 0.2 | 0.3 | | 5.70 | m | 19 |
| 6 | 23하 | 신축이음 | 본체 부식 | 10.0 | | | 10.00 | m | 1 |
