상주영천고속도로 2024~2025년 시설물 안전점검 용역  
(2025년 하반기 정밀안전점검)

# 외 관 조 사 망 도

암기교

2025.12

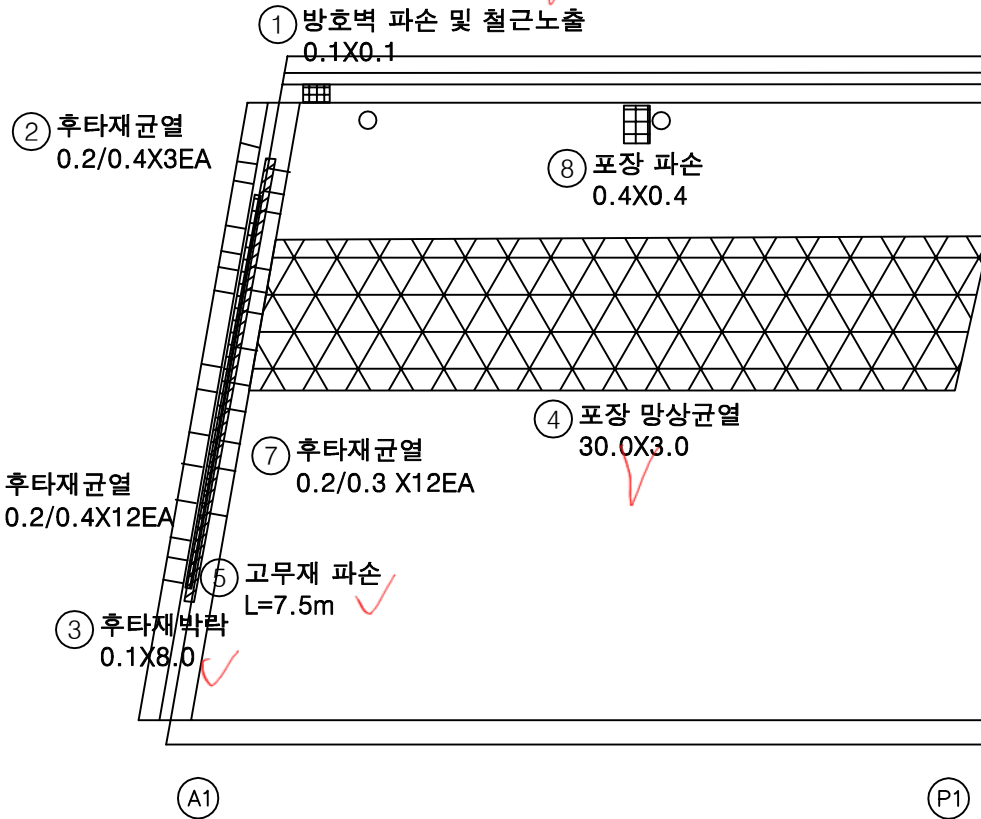
| 도면번호 | 01 |

| 번호 | 구분 | 부재 | 손상내용 | 손상현황 | | | | | | 비고 |
|---|---|---|---|---|---|---|---|---|---|---|
| 1 | 19하 | 방호벽 | 방호벽 파손 및 철근노출 | | 0.1 | 0.1 | 0.01 | m <sup>2</sup> | 1 | 손상명변경 |
| 2 | 19하 | 신축이음 | 후타재 균열 | 0.2 | 0.4 | | 1.20 | m | 3 | 손상증가 |
| 3 | 19하 | 신축이음 | 후타재 박락 | | 0.1 | 8.0 | 0.80 | m <sup>2</sup> | 1 | 손상증가 |
| 4 | 19하 | 교면포장 | 포장 망상균열 | | 30.0 | 3.0 | 90.00 | m <sup>2</sup> | 1 | |
| 5 | 24하 | 신축이음 | 고무재 파손 | | 7.5 | | 7.50 | m | 1 | |
| 6 | 25하 | 신축이음 | 후타재 균열 | 0.2 | 0.4 | | 4.80 | m | 12 | |
| 7 | 25하 | 신축이음 | 후타재 균열 | 0.2 | 0.3 | | 3.60 | m | 12 | |
| 8 | 25하 | 교면포장 | 포장 파손 | | 0.4 | 0.4 | 0.16 | m <sup>2</sup> | 1 | |

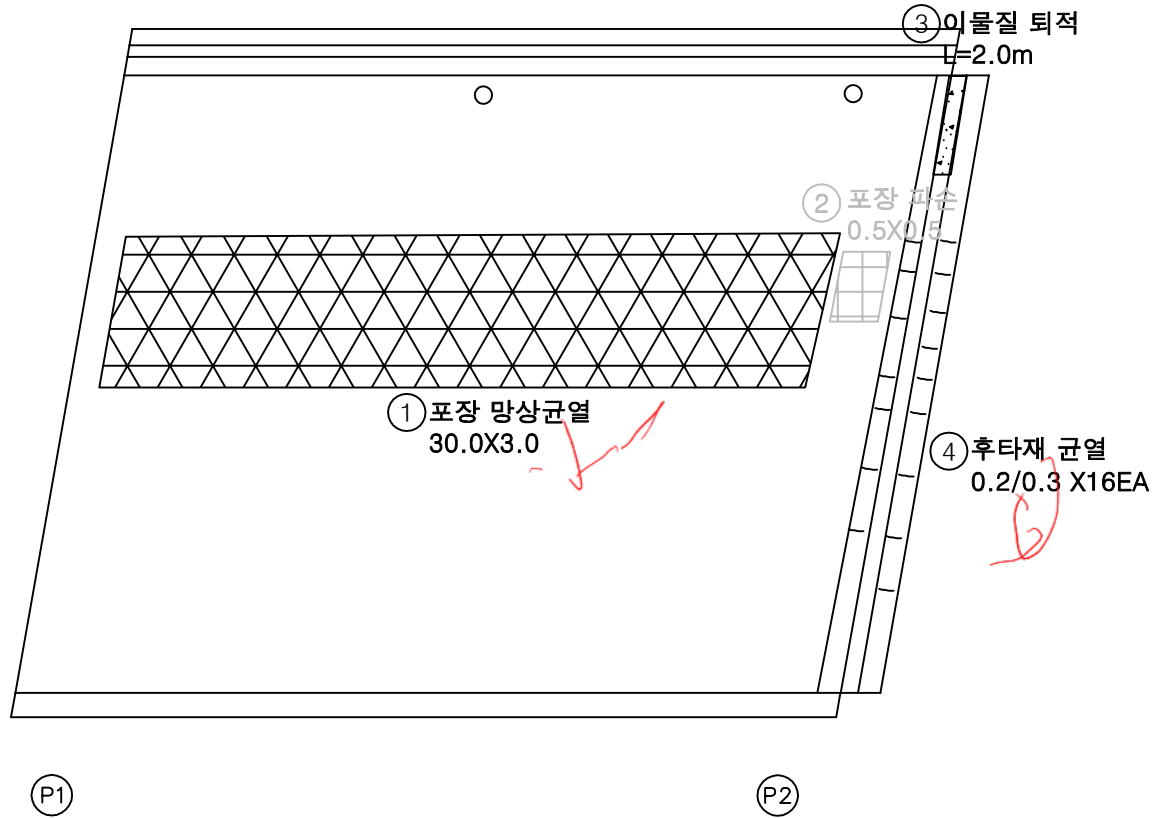
| | | | 02 |

| 번호 | 구분 | 부재 | 손상내용 | 손상현황 | | | | | | 비고 |
|---|---|---|---|---|---|---|---|---|---|---|
| 1 | 19하 | 교면포장 | 포장 망상균열 | | 30.0 | 3.0 | 90.00 | m <sup>2</sup> | 1 | |
| 2 | 24하 | 교면포장 | 포장 파손 | | 0.5 | 0.5 | 0.25 | m <sup>2</sup> | 1 | 영천 방향 |
| 3 | 25하 | 신축이음 | 이물질 퇴적 | | 2.0 | | 2.00 | m | 1 | |
| 4 | 25하 | 신축이음 | 후타재 균열 | 0.2 | 0.3 | | 4.80 | m | 16 | |

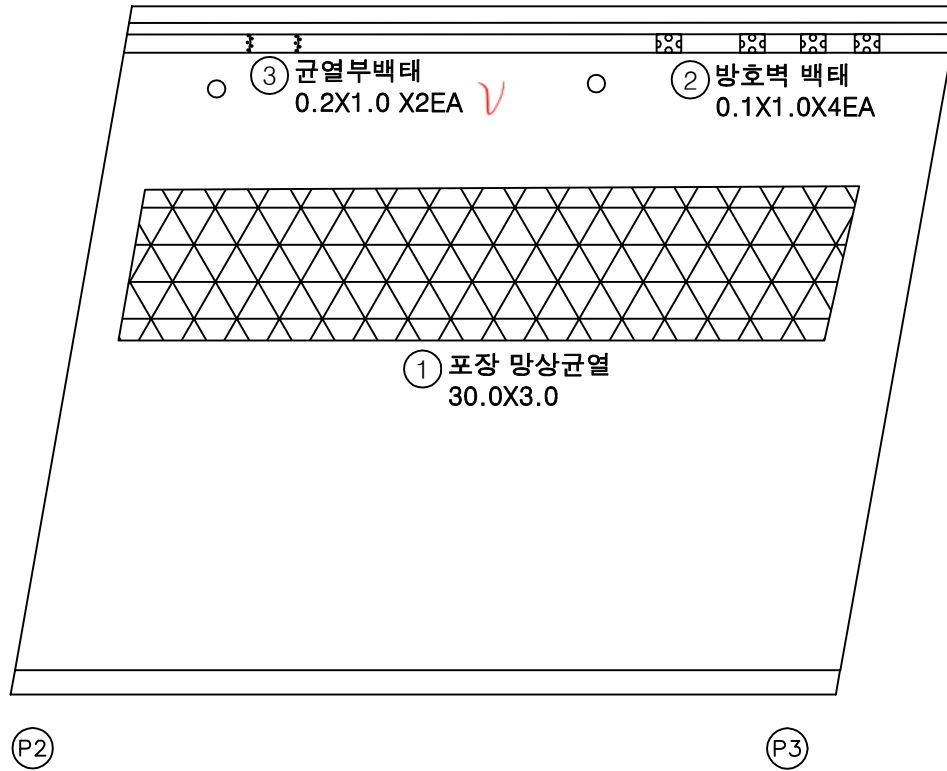
| | 철근노출 | | 침하 | | 그늘음 | 도면번호 | 03 |

| 번호 | 구분 | 부재 | 손상내용 | 손상현황 | | | | | | 비고 |
|---|---|---|---|---|---|---|---|---|---|---|
| 1 | 19하 | 교면포장 | 포장 망상균열 | | 30.0 | 3.0 | 90.00 | m <sup>2</sup> | 1 | |
| 2 | 19하 | 방호벽 | 방호벽 백태 | | 0.1 | 1.0 | 0.40 | m <sup>2</sup> | 4 | |
| 3 | 25하 | 방호벽 | 균열부백태 | | 0.1 | 1.0 | 0.20 | m <sup>2</sup> | 2 | |

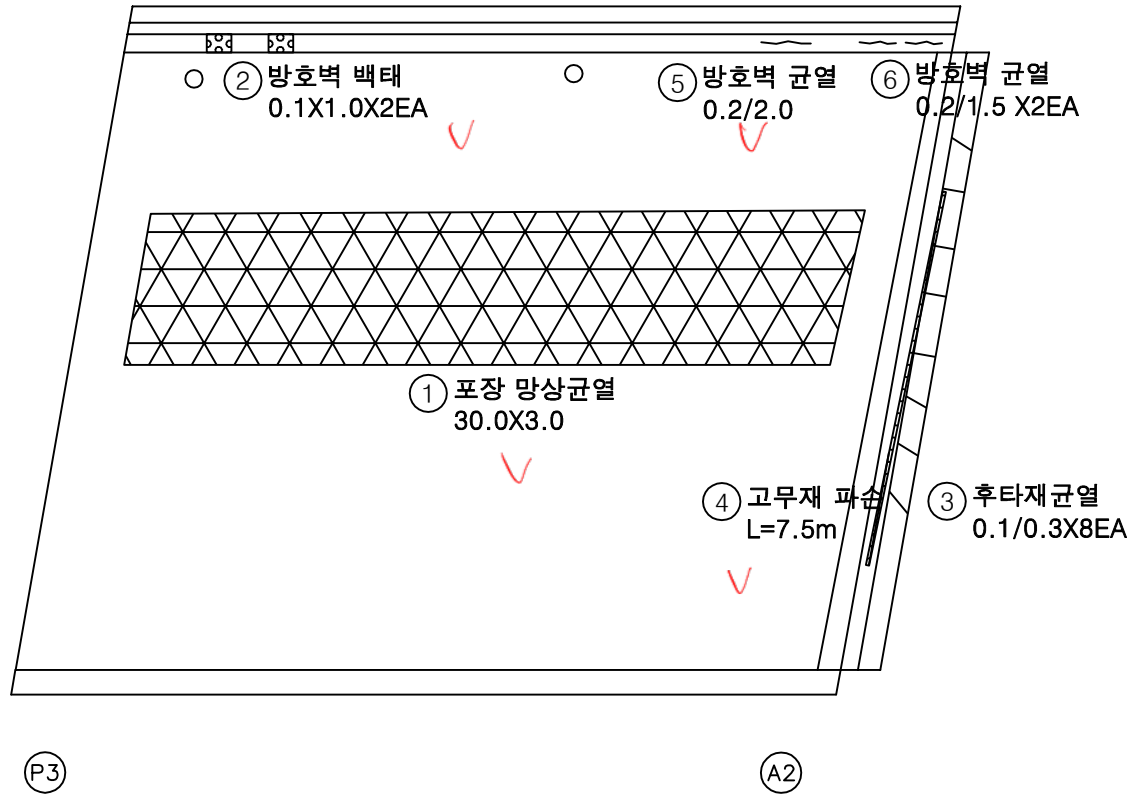
| | | | 04 |

| 번호 | 구분 | 부재 | 손상내용 | 손상현황 | | | | | 비고 |
|---|---|---|---|---|---|---|---|---|---|
| 1 | 19하 | 교면포장 | 포장 망상균열 | | 30.0 | 3.0 | 90.00 | m <sup>2</sup> | 1 |
| 2 | 19하 | 방호벽 | 방호벽 백태 | | 0.1 | 1.0 | 0.20 | m <sup>2</sup> | 2 |
| 3 | 19하 | 신축이음 | 후타재 균열 | 0.1 | 0.3 | | 2.40 | m | 8 |
| 4 | 24하 | 신축이음 | 고무재 파손 | | 7.5 | | 7.50 | m | 1 |
| 5 | 25하 | 방호벽 | 방호벽 균열 | 0.2 | 2.0 | | 2.00 | m | 1 |
| 6 | 25하 | 방호벽 | 방호벽 균열 | 0.2 | 1.5 | | 3.00 | m | 2 |

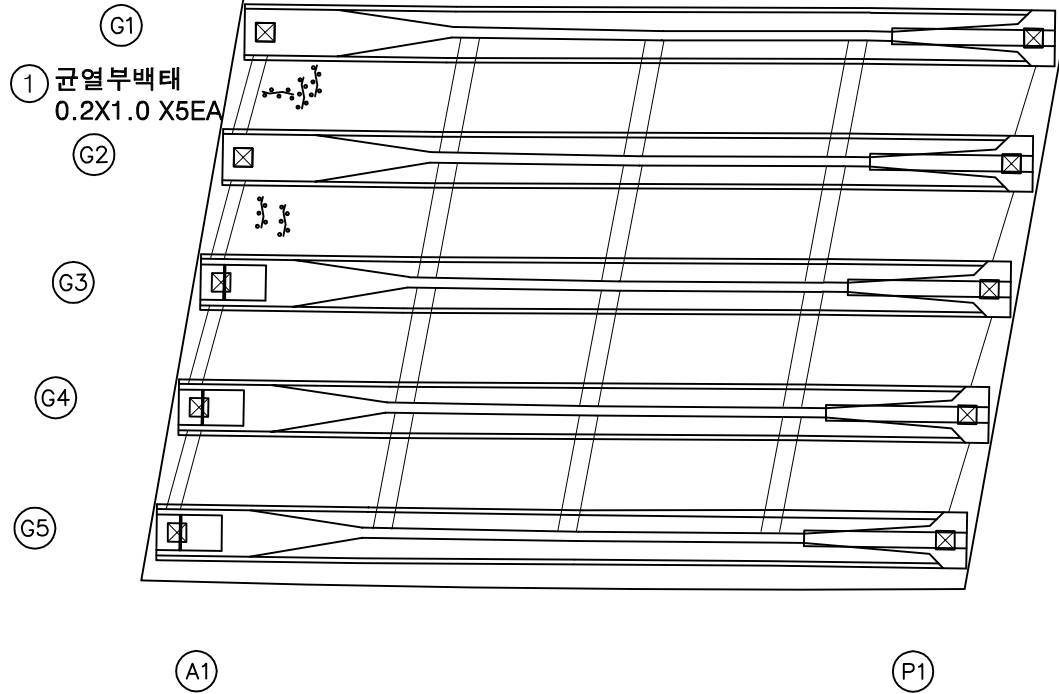
| | 철근노출 | | 침하 | | 그늘음 | 도면번호 | 05 |

| 번호 | 구분 | 부재 | 손상내용 | 손상현황 | | | | | 비고 |
|---|---|---|---|---|---|---|---|---|---|
| 1 | 25하 | 바닥판 | 균열부백태 | | 0.2 | 1.0 | 1.00 | m <sup>2</sup> | 5 |

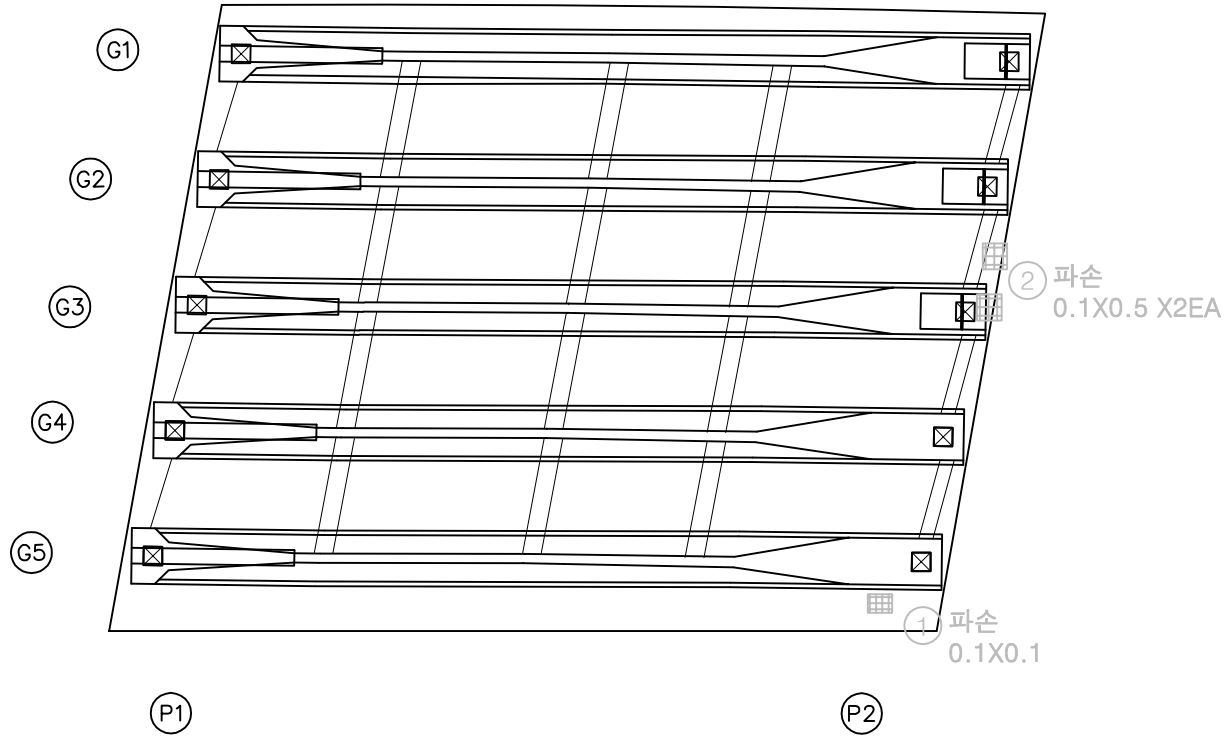
ID : 암기교 바닥판하면 S2 (상주방향)

| 번호 | 구분 | 부재 | 손상내용 | 손상현황 | | | | | | 비 고 |
|---|---|---|---|---|---|---|---|---|---|---|
| 1 | 198 | 바닥판 | 파손 | | 0.1 | 0.1 | 0.01 | ㎡ | 1 | 35명 보수 |
| 2 | 198 | 바닥판 | 파손 | | 0.1 | 0.5 | 0.10 | ㎡ | 2 | 35명 보수 |

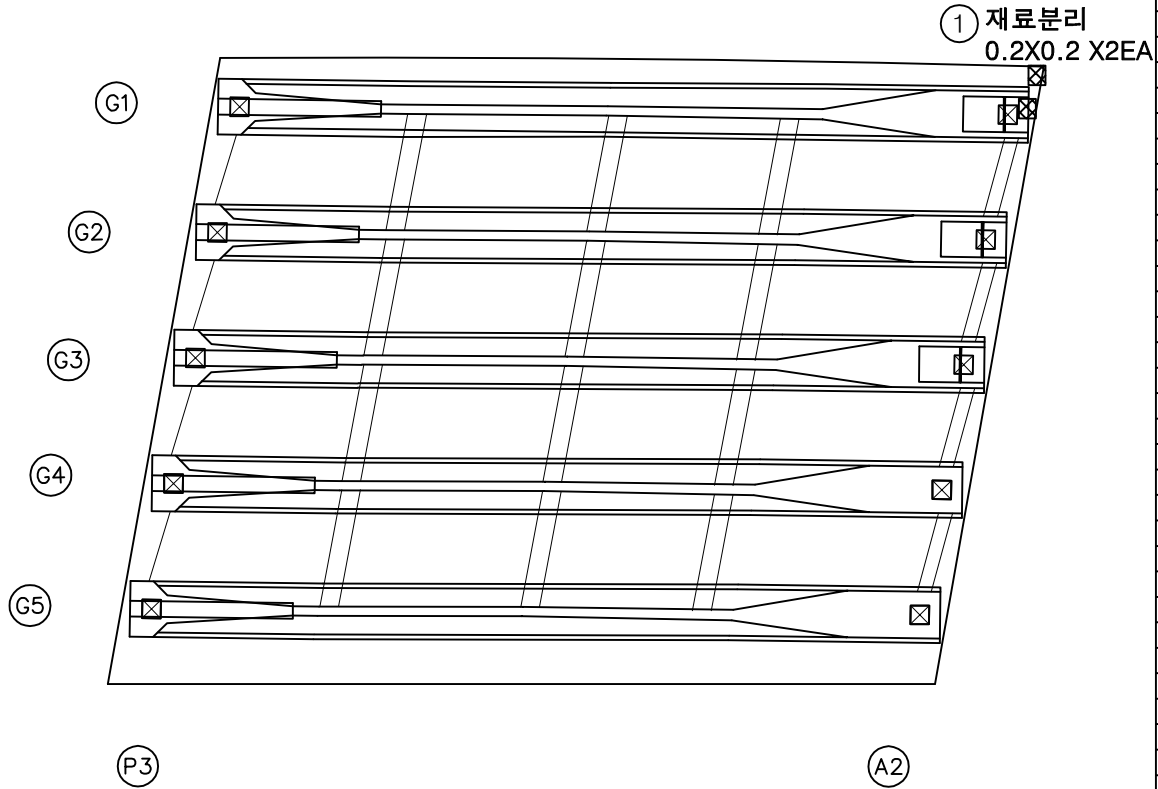
| 번호 | 구분 | 부재 | 손상내용 | 손상현황 | | | | | 비 고 |
|---|---|---|---|---|---|---|---|---|---|
| 1 | 25하 | 바닥판 | 재료분리 | | 0.2 | 0.2 | 0.08 | m <sup>2</sup> | 2 |

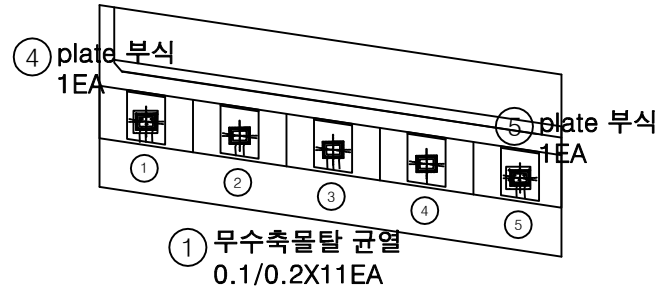
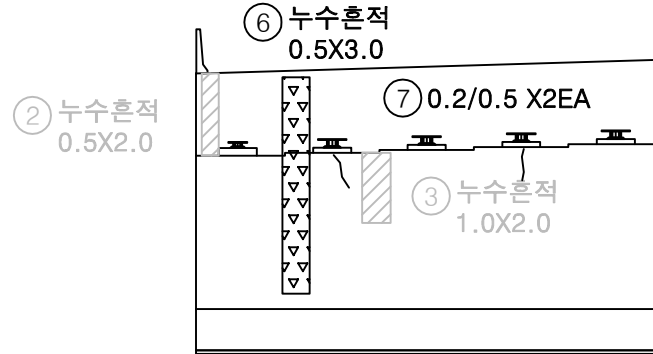
| 번호 | 구분 | 부재 | 손상내용 | 손상현황 | | | | | 비 고 |
|---|---|---|---|---|---|---|---|---|---|
| 1 | 19하 | 교량받침 | 무수축물탈 균열 | 0.1 | 0.2 | | 2.20 | m | 11 |
| 2 | 19하 | 교대 | 누수흔적 | | 0.5 | 2.0 | 1.00 | m <sup>2</sup> | 1 |
| 3 | 19하 | 교대 | 누수흔적 | | 1.0 | 2.0 | 2.00 | m <sup>2</sup> | 1 |
| 4 | 25하 | 교량받침 | plate 부식 | | | | 1.00 | EA | 1 |
| 5 | 25하 | 교량받침 | plate 부식 | | | | 1.00 | EA | 1 |
| 6 | 25하 | 교대 | 누수흔적 | | 0.5 | 3.0 | 1.50 | m <sup>2</sup> | 1 |
| 7 | 25하 | 교대 | 균열(0.3mm미만) | 0.2 | 0.5 | | 1.00 | m | 2 |

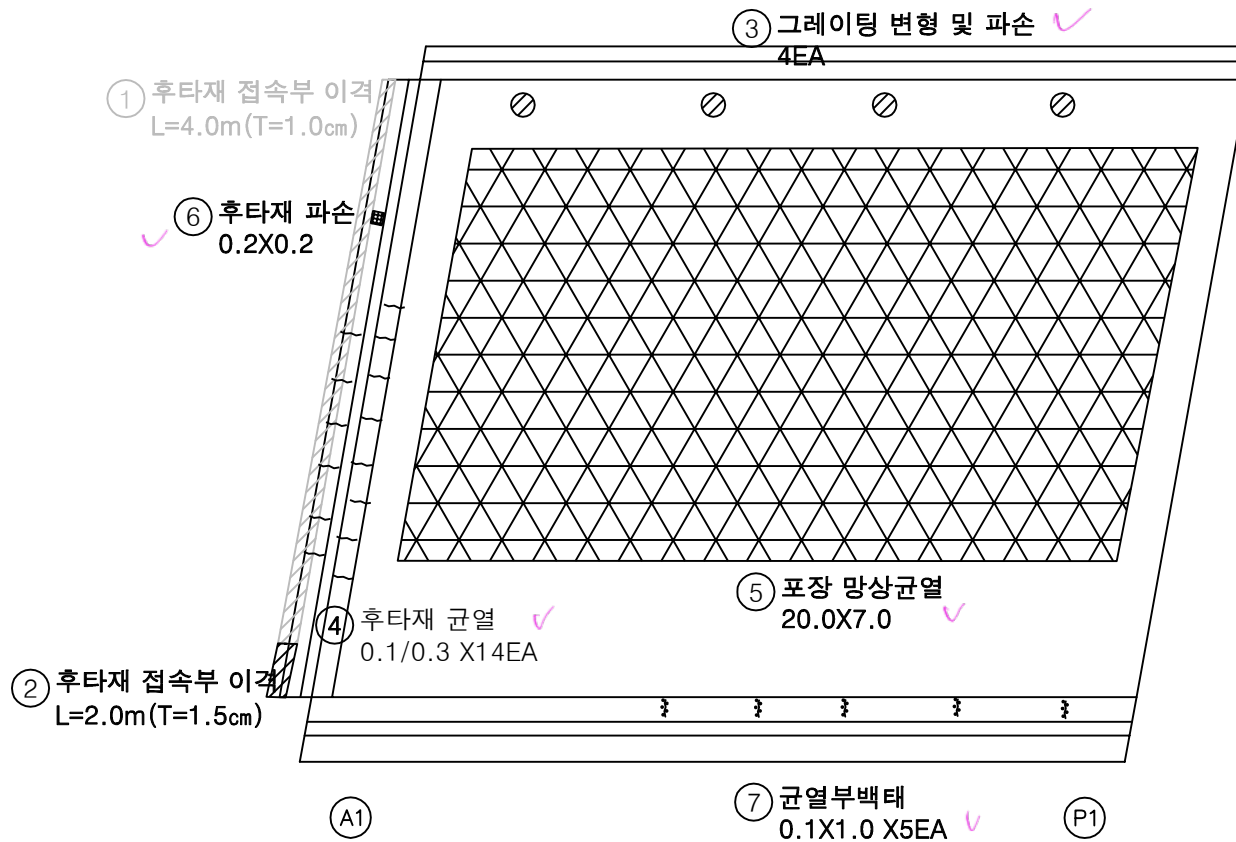
| 번호 | 구분 | 부재 | 손상내용 | 손상현황 | | | | | 비고 |
|---|---|---|---|---|---|---|---|---|---|
| 4 | 23하 | 신속이음 | 후타재 균열 | 0.1 | 0.3 | | 4.20 | m | 14 |
| 5 | 24하 | 교면포장 | 포장 망상균열 | | 20.0 | 7.0 | 140.00 | m <sup>2</sup> | 1 |
| 7 | 25하 | 방호벽 | 균열부백태 | 0.1 | 1.0 | | 0.50 | m <sup>2</sup> | 5 |

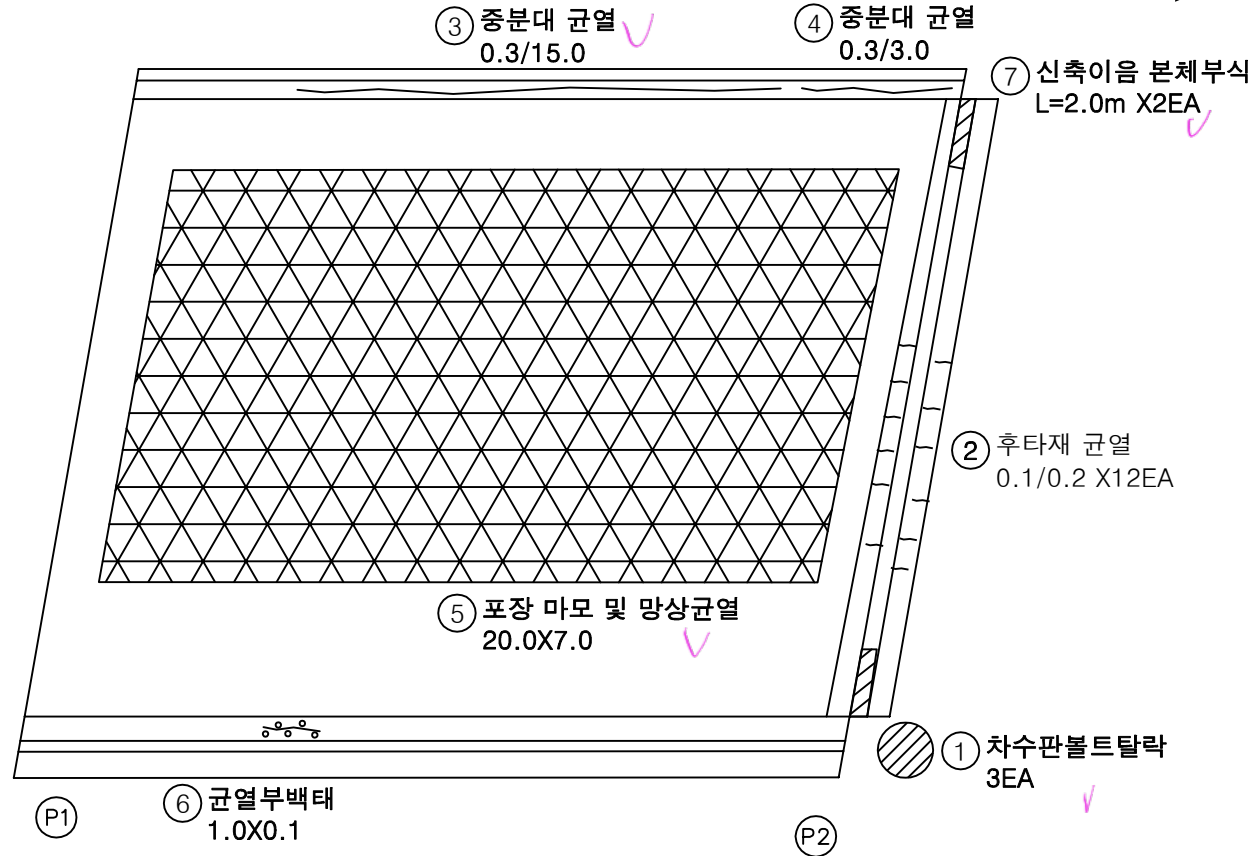
| 번호 | 구분 | 부재 | 손상내용 | 손상현황 | | | | | 비 고 |
|---|---|---|---|---|---|---|---|---|---|
| 2 | 23하 | 신축이음 | 후타재 균열 | 0.1 | 0.2 | | 2.40 | m | 12 |
| 3 | 25하 | 중분대 | 중분대 균열 | 0.3 | 15.0 | | 15.00 | m | 1 |
| 4 | 25하 | 중분대 | 중분대 균열 | 0.3 | 3.0 | | 3.00 | m | 1 |
| 5 | 25하 | 교면포장 | 포장 마모 및 망상균열 | | 20.0 | 7.0 | 140.00 | m <sup>2</sup> | 1 |
| 6 | 25하 | 방호벽 | 균열부백태 | 1.0 | 0.1 | 0.10 | m <sup>2</sup> | | 1 |
| 7 | 25하 | 신축이음 | 신축이음 본체부식 | 2.0 | | 4.00 | m | | 2 |

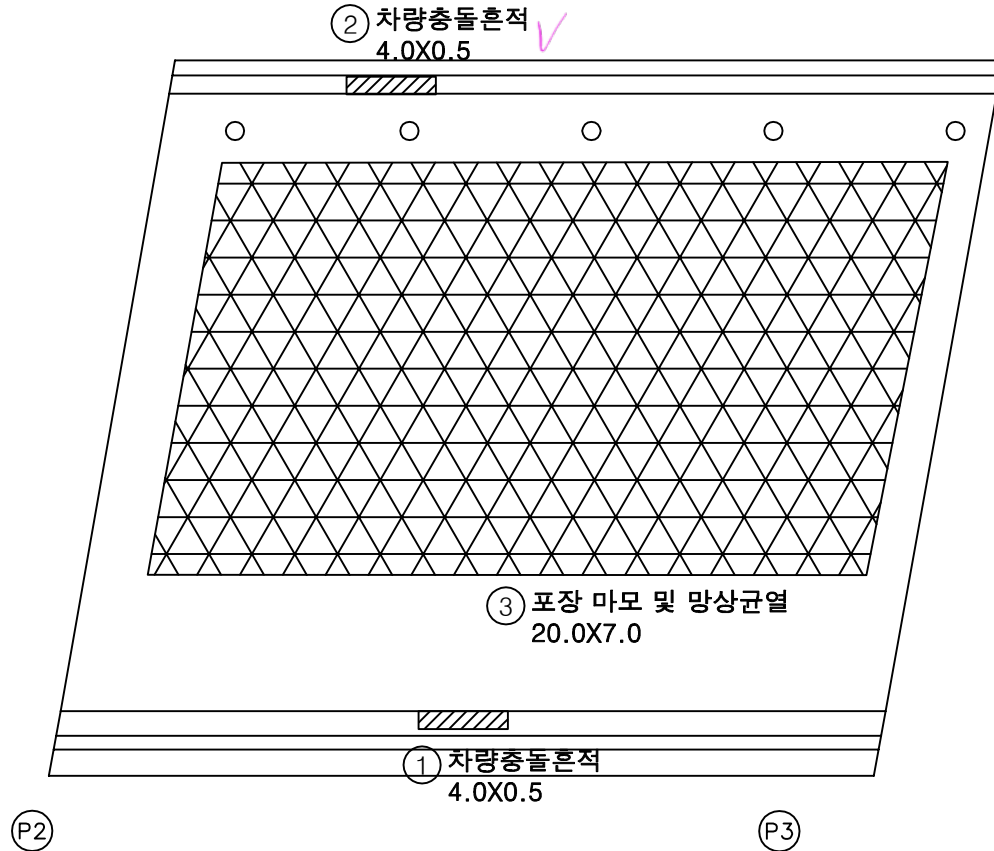
| 번호 | 구분 | 부재 | 손상내용 | 손상현황 | | | | | 비고 |
|---|---|---|---|---|---|---|---|---|---|
| 3 | 25하 | 교면포장 | 포장 마모 및 망상균열 | | 20.0 | 7.0 | 140.00 | m <sup>2</sup> | 1 |

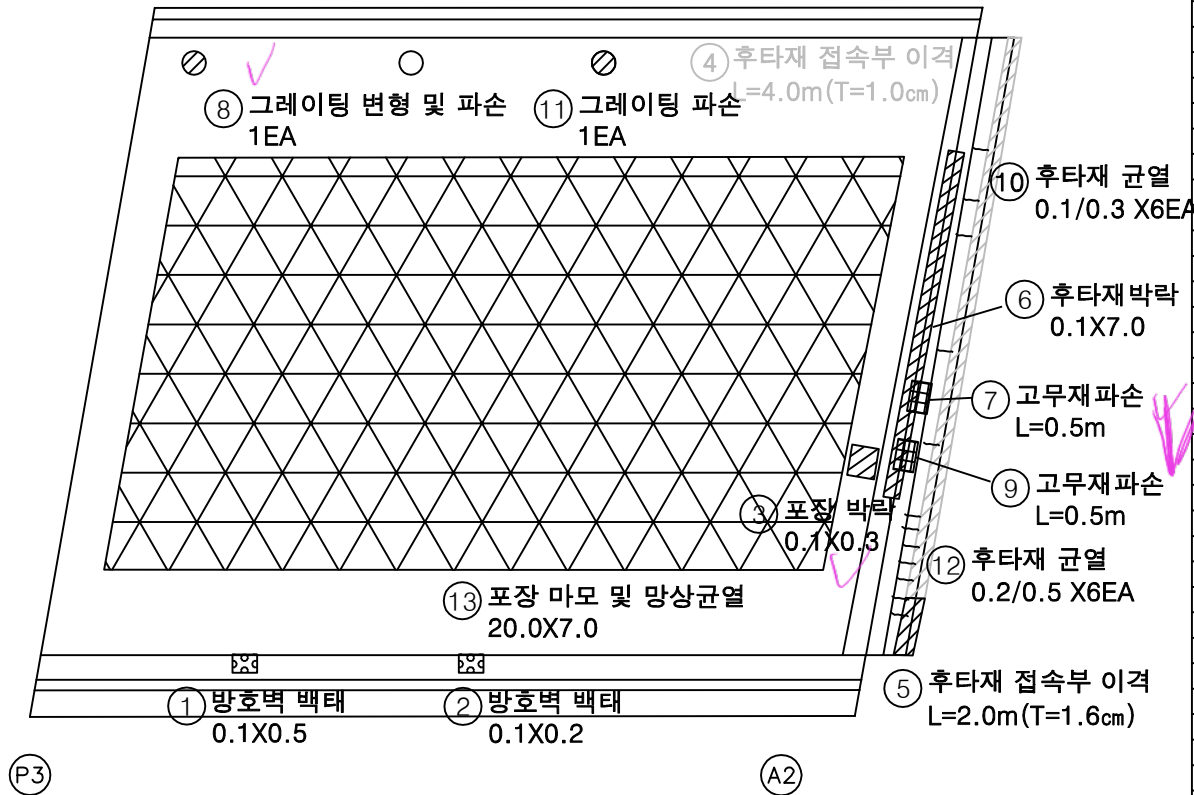
| 번호 | 구분 | 부재 | 손상내용 | 손상현황 | | | | | 비고 |
|---|---|---|---|---|---|---|---|---|---|
| 6 | 19하 | 신속이음 | 후타재 박락 | | 0.1 | 7.0 | 0.70 | m <sup>2</sup> | 1 손상증가 |
| 10 | 23하 | 신속이음 | 후타재 균열 | 0.1 | 0.3 | | 1.80 | m | 6 |
| 12 | 25하 | 신속이음 | 후타재 균열 | 0.2 | 0.5 | | 3.00 | m | 6 |
| 13 | 25하 | 교면포장 | 포장 마모 및 망상균열 | 20.0 | 7.0 | | 140.00 | m <sup>2</sup> | 1 |

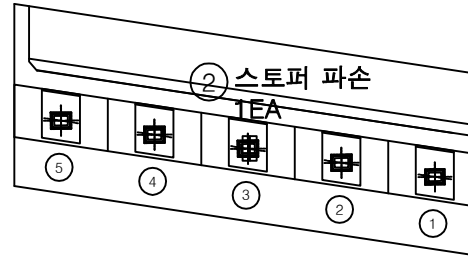
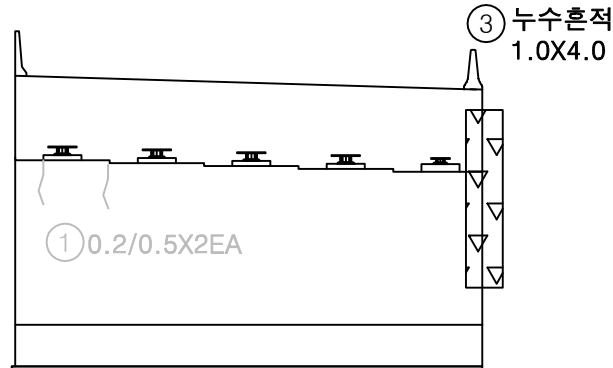
| 번호 | 구분 | 부재 | 손상내용 | 손상현황 | | | | | 비고 |
|---|---|---|---|---|---|---|---|---|---|
| 1 | 19하 | 교대 | 균열(0.3mm미만) | 0.2 | 0.5 | | 1.00 | m | 2 |
| 3 | 25하 | 교대 | 누수흔적 | | 1.0 | 4.0 | 4.00 | m <sup>2</sup> | 1 |

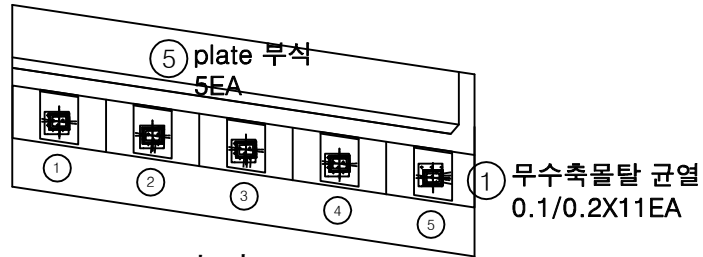
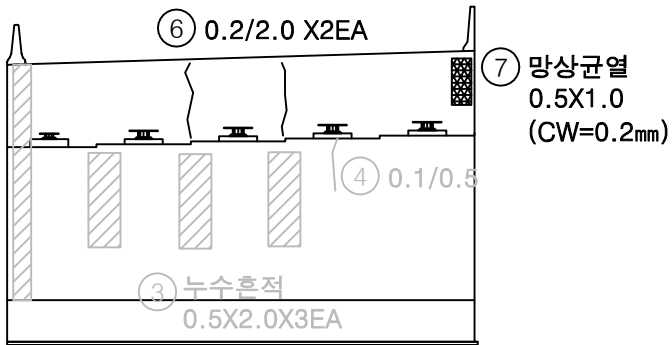
| 번호 | 구분 | 부재 | 손상내용 | 손상현황 | | | | | | 비고 |
|---|---|---|---|---|---|---|---|---|---|---|
| 1 | 19하 | 교량받침 | 무수축물탈 균열 | 0.1 | 0.2 | | 2.20 | m | 11 | |
| 2 | 19하 | 교대 | 누수흔적 | | 1.0 | 4.0 | 4.00 | m <sup>2</sup> | 1 | 25상 보수 |
| 3 | 19하 | 교대 | 누수흔적 | | 0.5 | 2.0 | 3.00 | m <sup>2</sup> | 3 | 25상 보수 |
| 4 | 19하 | 교대 | 균열(0.3mm미만) | 0.1 | 0.5 | | 0.50 | m | 1 | 25상 보수 |
| 5 | 25하 | 교량받침 | plate 부식 | | | | 5.00 | EA | 5 | |
| 6 | 25하 | 교대 | 균열(0.3mm미만) | 0.2 | 2.0 | | 4.00 | m | 2 | |
| 7 | 25하 | 교대 | 망상균열 | 0.2 | 0.5 | 1.0 | 0.50 | m <sup>2</sup> | 1 | |

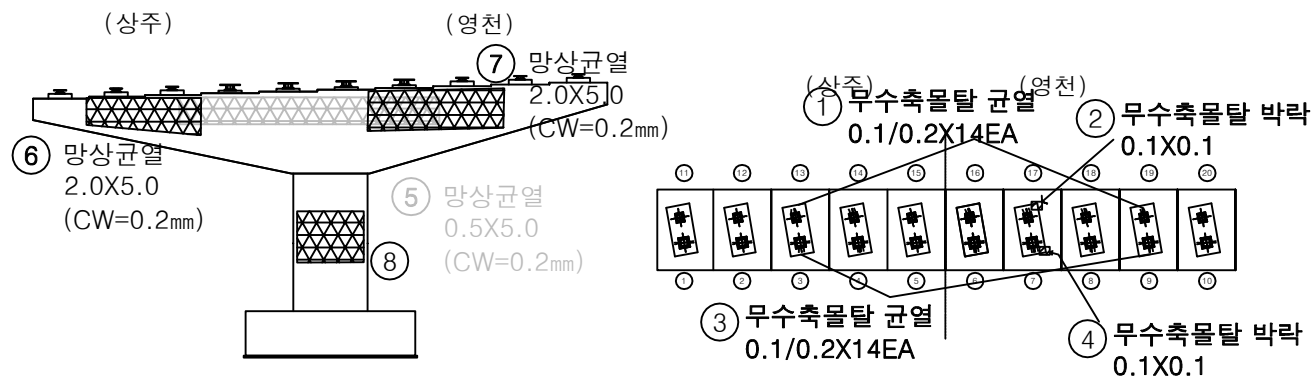
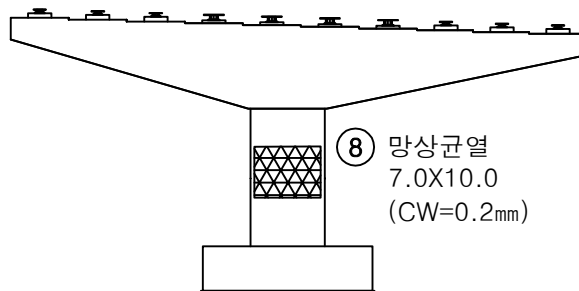
| 번호 | 구분 | 부재 | 손상내용 | 손상현황 | | | | | | 비 고 |
|---|---|---|---|---|---|---|---|---|---|---|
| 1 | 19하 | 교량받침 | 무수축물탈 균열 | 0.1 | 0.2 | | 2.80 | m | 14 | |
| 3 | 19하 | 교량받침 | 무수축물탈 균열 | 0.1 | 0.2 | | 2.80 | m | 14 | |
| 5 | 19하 | 교각 | 망상균열 | 0.2 | 0.5 | 5.0 | 2.50 | m <sup>2</sup> | 1 | 25성 부족 |
| 6 | 25하 | 교각 | 망상균열 | 0.2 | 2.0 | 5.0 | 10.00 | m <sup>2</sup> | 1 | |
| 7 | 25하 | 교각 | 망상균열 | 0.2 | 2.0 | 5.0 | 10.00 | m <sup>2</sup> | 1 | |
| 8 | 25하 | 교각 | 망상균열 | 0.2 | 7.0 | 10.0 | 70.00 | m <sup>2</sup> | 1 | |

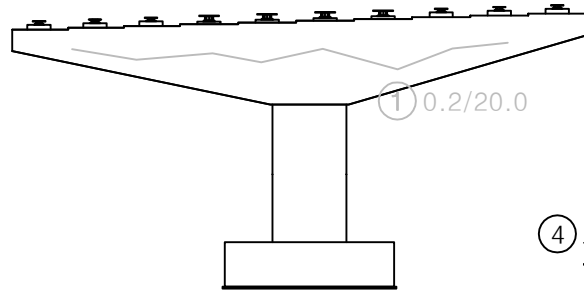
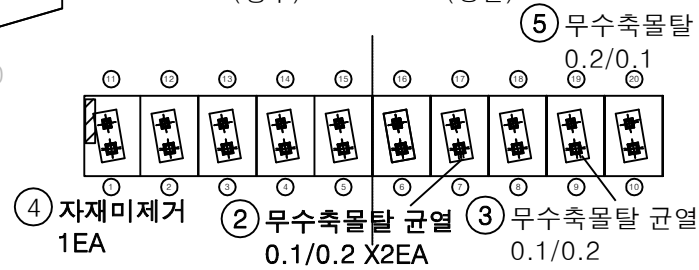
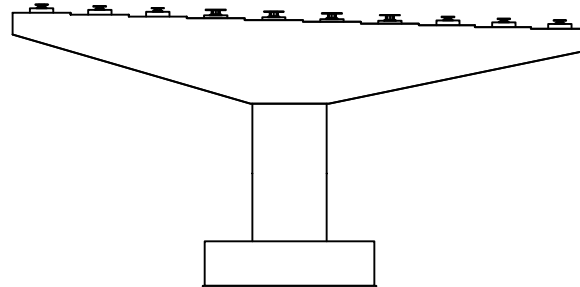
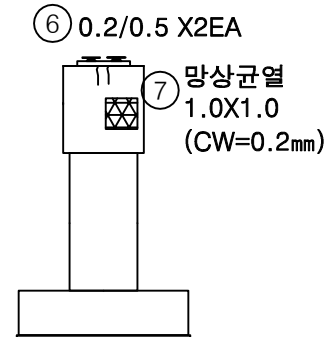
| 번호 | 구분 | 부재 | 손상내용 | 손상현황 | | | | | | 비 고 |
|---|---|---|---|---|---|---|---|---|---|---|
| 1 | 23하 | 교각 | 균열(0.3mm미만) | 0.2 | 20.0 | | 20.00 | m | 1 | 상부 상판 |
| 2 | 23하 | 교량받침 | 무수축물탈 균열 | 0.1 | 0.2 | | 0.40 | m | 2 | |
| 3 | 23하 | 교량받침 | 무수축물탈 균열 | 0.1 | 0.2 | | 0.20 | m | 1 | |
| 5 | 25하 | 교량받침 | 무수축물탈 균열 | 0.2 | 0.1 | | 0.10 | m | 1 | |
| 6 | 25하 | 교각 | 균열(0.3mm미만) | 0.2 | 0.5 | | 1.00 | m | 2 | |
| 7 | 25하 | 교각 | 망상균열 | 0.2 | 1.0 | 1.0 | 1.00 | m <sup>2</sup> | 1 | |
