상주영천고속도로 2024~2025년 시설물 안전점검 용역  
(2025년 하반기 정밀안전점검)

# 외 관 조 사 망 도

고현천교

2025.12

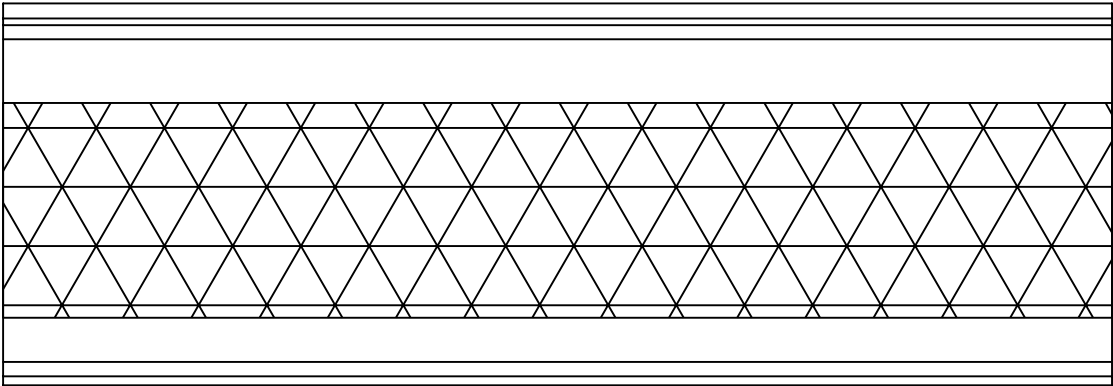
P1

① 포장 망상균열  
40.0X6.0

| 번호 | 구분 | 부재 | 손상내용 | 손상현황 | | | | | | 비 고 |
|---|---|---|---|---|---|---|---|---|---|---|
| 1 | 19하 | 교면포장 | 포장 망상균열 | | 40.0 | 6.0 | 240.00 | m <sup>2</sup> | 1 | |

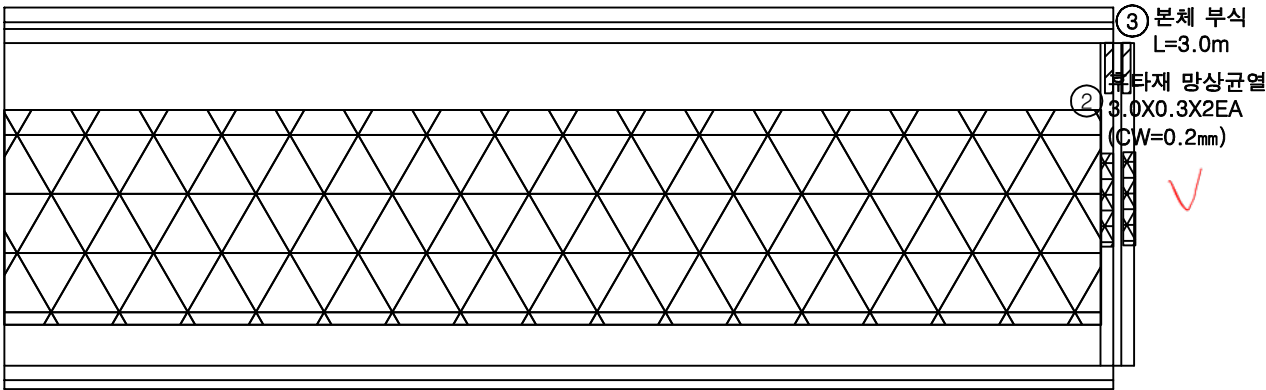
① 포장 망상균열  
40.0X6.0

③ 본체 부식  
L=3.0m

후타재 망상균열

| 번호 | 구분 | 부재 | 손상내용 | 손상현황 | | | | | | 비 고 |
|---|---|---|---|---|---|---|---|---|---|---|
| 2 | 19하 | 신축이음 | 후타재 망상균열 | 0.2 | 3.0 | 0.3 | 1.80 | m <sup>2</sup> | 2 | |
| 3 | 23하 | 신축이음 | 본체 부식 | | 3.0 | | 3.00 | m | 1 | |

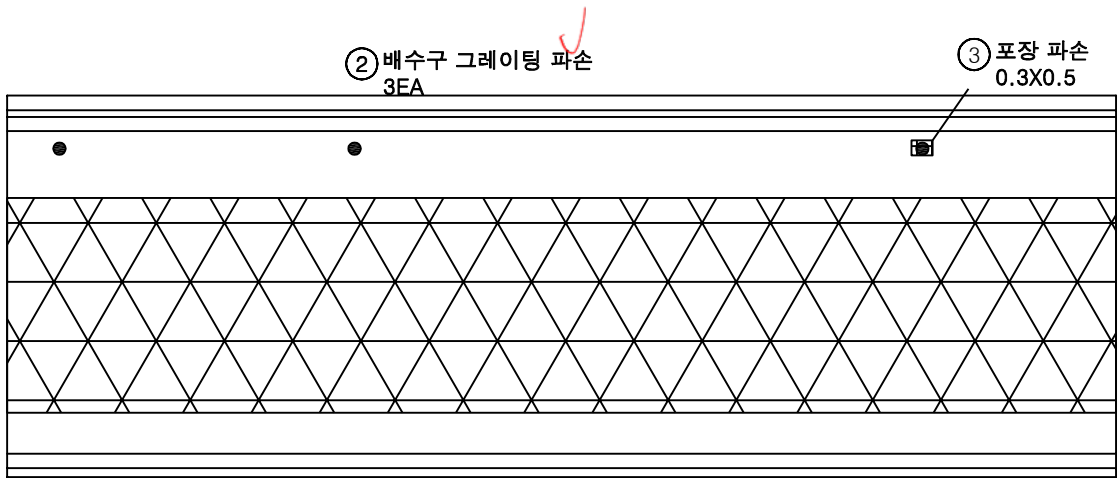
② 배수구 그레이팅 파손  
3EA

③ 포장 파손  
0.3X0.5

① 포장 망상균열  
40.0X6.0

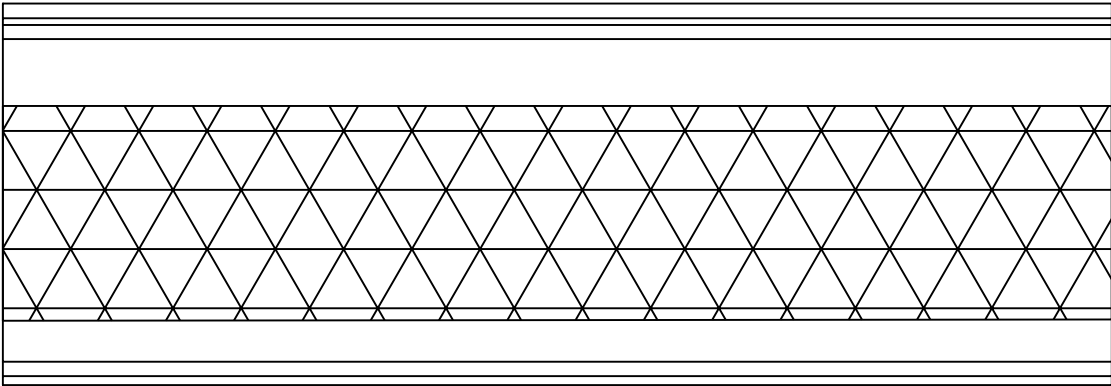
P6

① 포장 망상균열  
40.0X8.0

| 번호 | 구분 | 부재 | 손상내용 | 손상현황 | | | | | | 비 고 |
|---|---|---|---|---|---|---|---|---|---|---|
| 1 | 19하 | 교면포장 | 포장 망상균열 | | 40.0 | 8.0 | 320.00 | m <sup>2</sup> | 1 | |

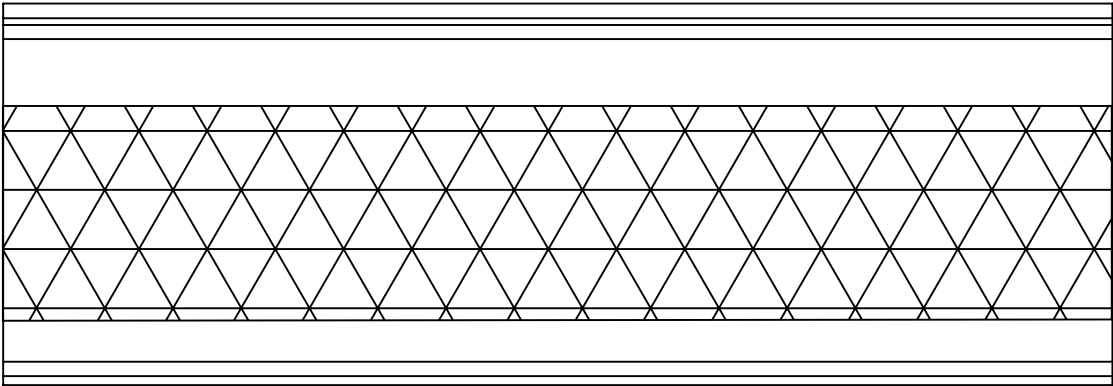
P7

① 포장 망상균열  
40.0X8.0

| 번호 | 구분 | 부재 | 손상내용 | 손상현황 | | | | | | 비 고 |
|---|---|---|---|---|---|---|---|---|---|---|
| 1 | 19하 | 교면포장 | 포장 망상균열 | | 40.0 | 8.0 | 320.00 | m <sup>2</sup> | 1 | |

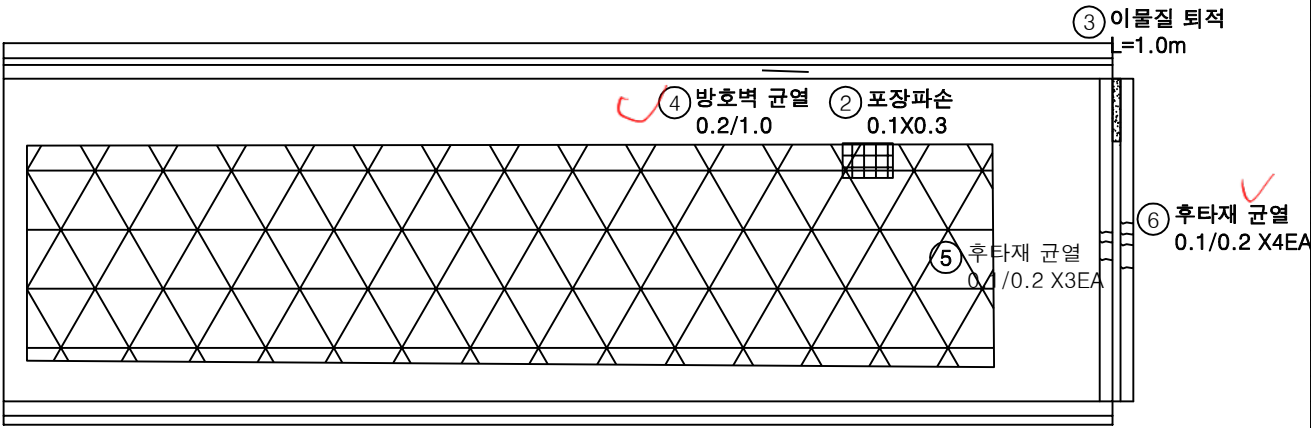
P8

① 포장 망상균열  
40.0X6.0

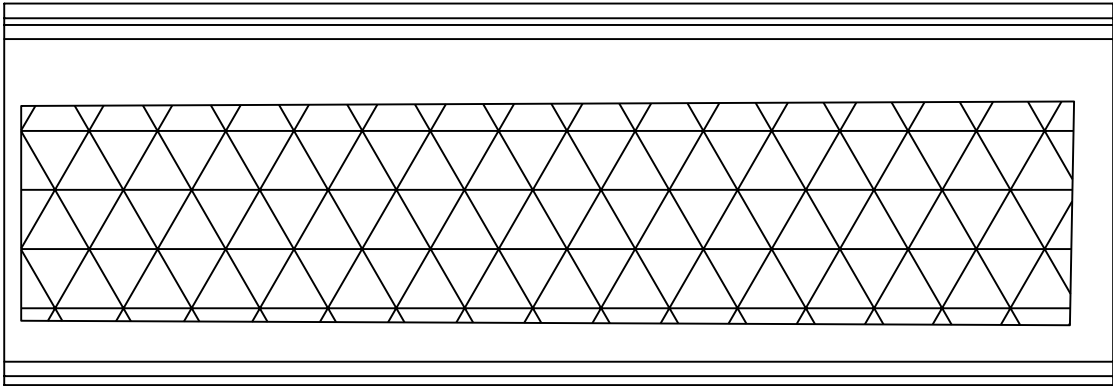
P9

① 포장 망상균열  
40.0X6.0

| 번호 | 구분 | 부재 | 손상내용 | 손상현황 | | | | | | 비 고 |
|---|---|---|---|---|---|---|---|---|---|---|
| 1 | 19하 | 교면포장 | 포장 망상균열 | | 40.0 | 6.0 | 240.00 | m <sup>2</sup> | 1 | |

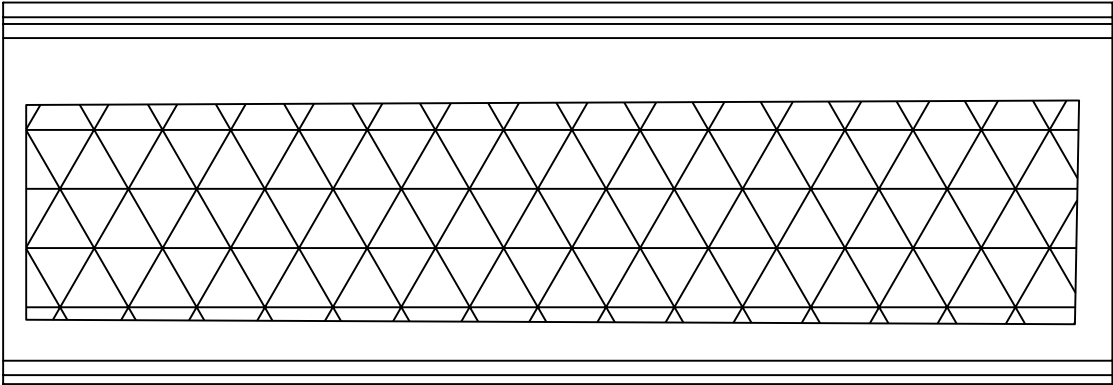
P10

① 포장 망상균열  
40.0X6.0

| 번호 | 구분 | 부재 | 손상내용 | 손상현황 | | | | | | 비 고 |
|---|---|---|---|---|---|---|---|---|---|---|
| 1 | 19하 | 교면포장 | 포장 망상균열 | | 40.0 | 6.0 | 240.00 | m <sup>2</sup> | 1 | |

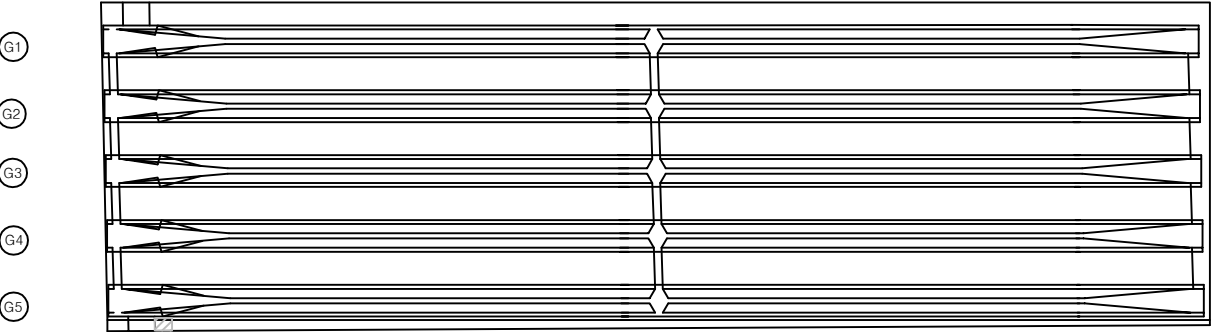
P9

① 배수관 연결부 탈락  
1EA

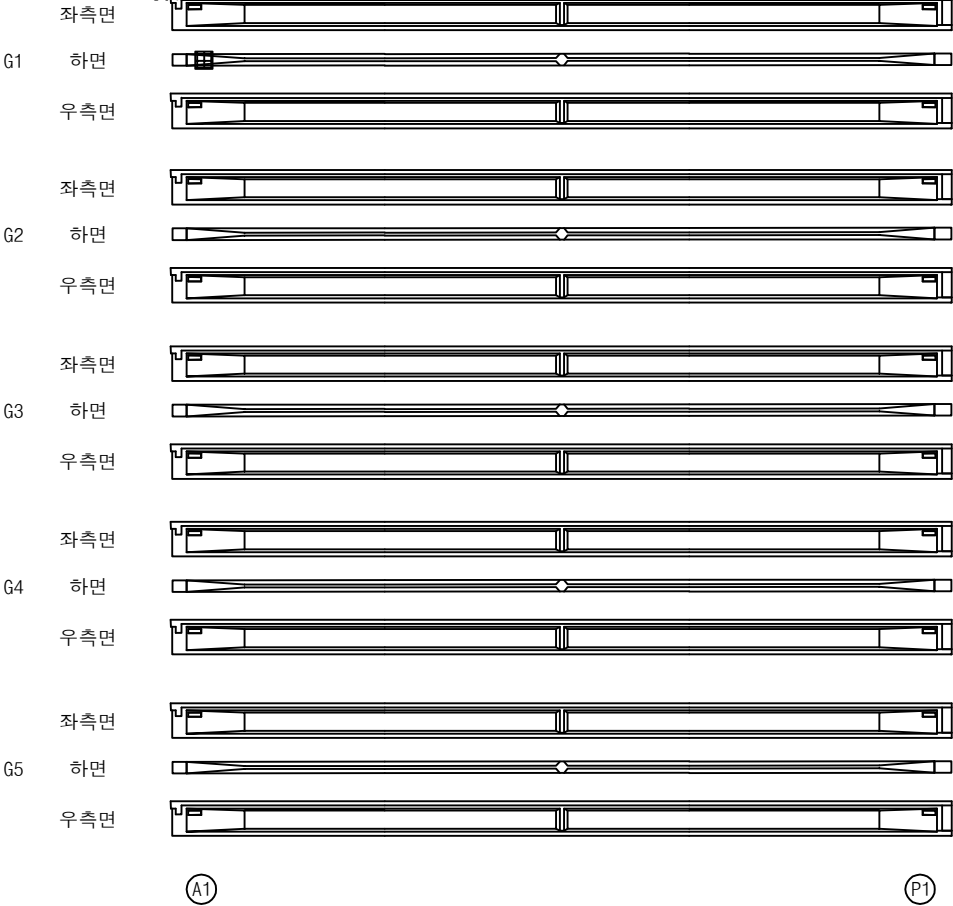
① 충분리  
0.1X0.1

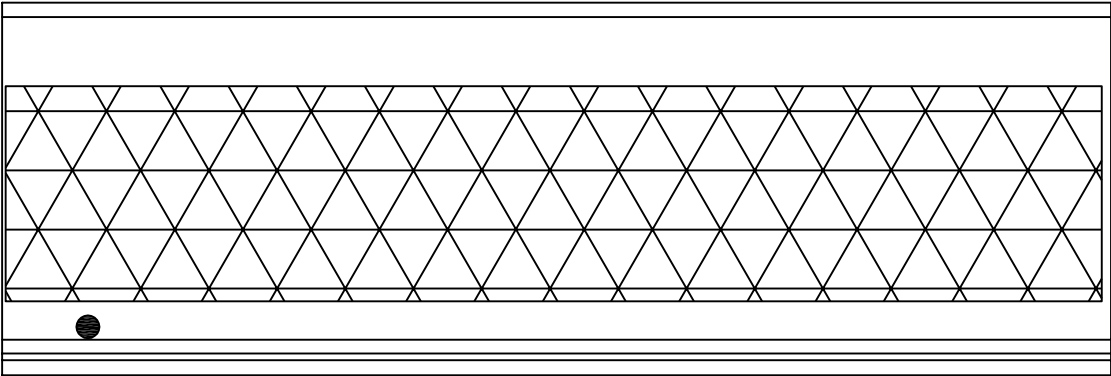
P4

② 배수구 그레이팅 파손  
1EA

① 포장 망상균열  
40.0X5.0

| 번호 | 구분 | 부재 | 손상내용 | 손상현황 | | | | | | 비 고 |
|---|---|---|---|---|---|---|---|---|---|---|
| 1 | 21하 | 교면포장 | 포장 망상균열 | | 40.0 | 5.0 | 200.00 | m <sup>2</sup> | 1 | |

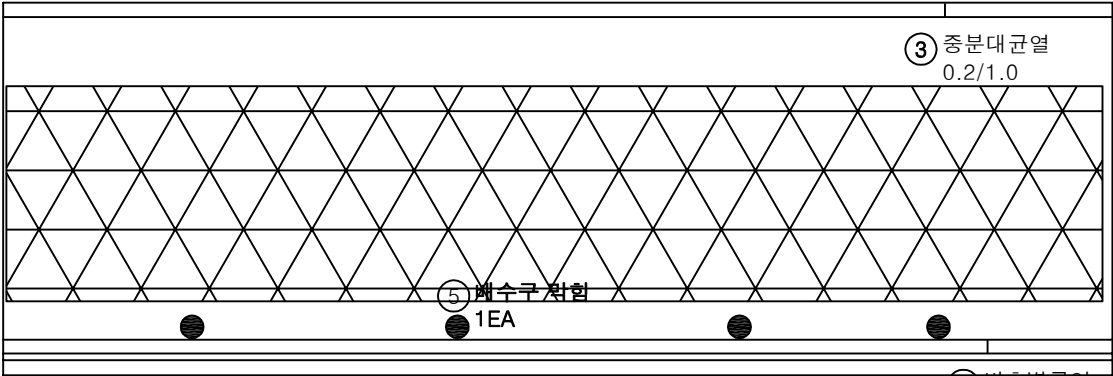
④ 배수구 그레이팅 파손  
4EA

② 포장 망상균열  
40.0X5.0

① 방호벽 균열  
0.2/1.0

③ 증분대 균열  
0.2/1.0

| 번호 | 구분 | 부재 | 손상내용 | 손상현황 | | | | | | 비고 |
|---|---|---|---|---|---|---|---|---|---|---|
| 1 | 19하 | 방호벽 | 방호벽 균열 | 0.2 | 1.0 | | 1.00 | m | 1 | |
| 2 | 21하 | 교면포장 | 포장 망상균열 | | 40.0 | 5.0 | 200.00 | m <sup>2</sup> | 1 | |
| 3 | 21하 | 증분대 | 증분대 균열 | 0.2 | 1.0 | | 1.00 | m | 1 | |

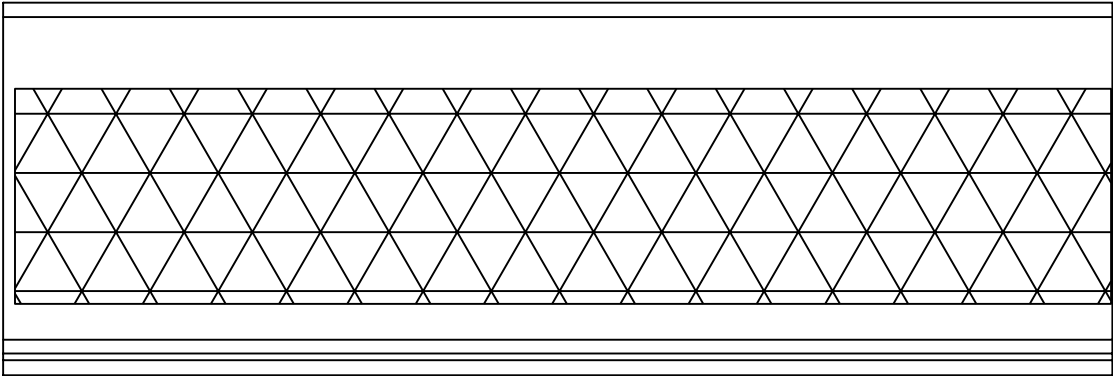
P10

① 포장 망상균열  
40.0X5.0

| 번호 | 구분 | 부재 | 손상내용 | 손상현황 | | | | | | 비 고 |
|---|---|---|---|---|---|---|---|---|---|---|
| 1 | 21하 | 교면포장 | 포장 망상균열 | | 40.0 | 5.0 | 200.00 | m <sup>2</sup> | 1 | |

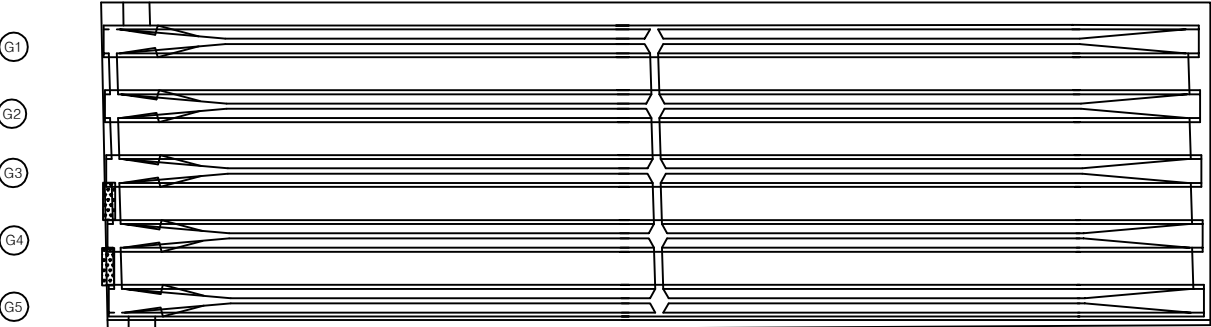
① 신축이음 하부누수  
L=0.5m X2EA

| 번호 | 구분 | 부재 | 손상내용 | 손상현황 | | | | | | 비 고 |
|---|---|---|---|---|---|---|---|---|---|---|
| 1 | 21하 | 신축이음 | 신축이음 하부누수 | | 0.5 | | 1.00 | m | 2 | |

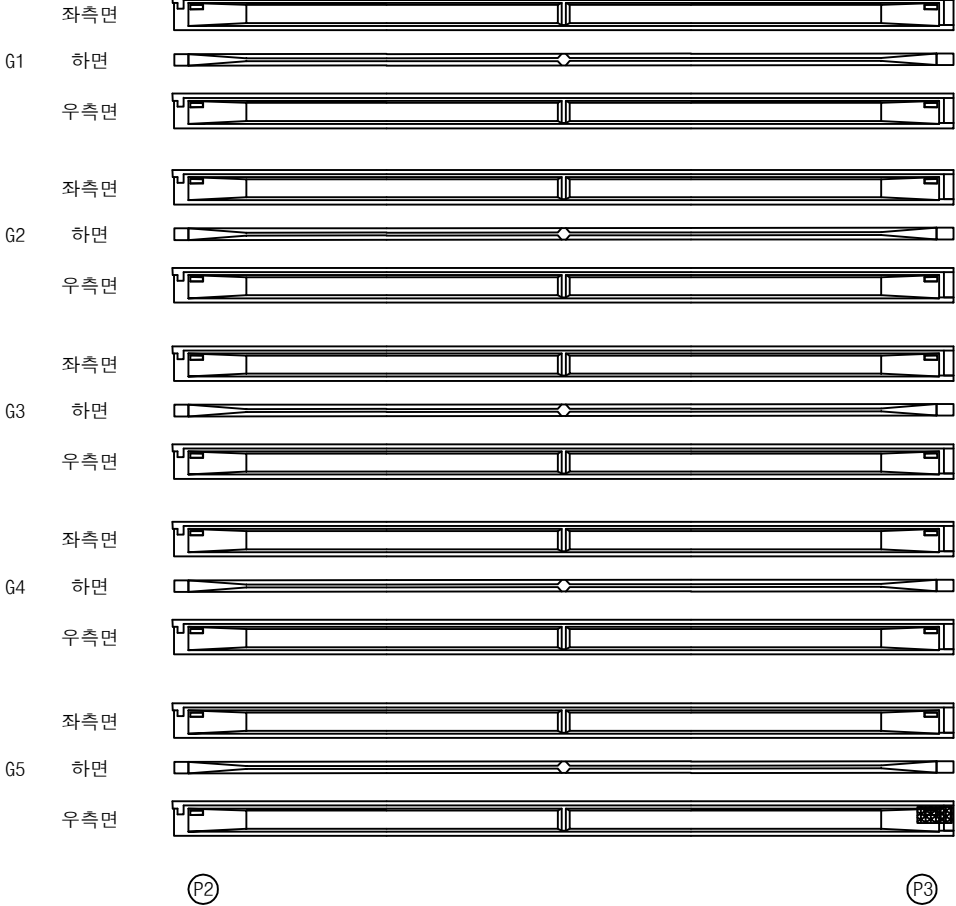
① 망상균열  
0.5X2.0  
(CW=0.2mm)  
② 망상균열  
1.0X2.0  
(CW=0.1mm)

| 번호 | 구분 | 부재 | 손상내용 | 손상현황 | | | | | | 비고 |
|---|---|---|---|---|---|---|---|---|---|---|
| 1 | 23하 | 거더 | 망상균열 | 0.2 | 0.5 | 2.0 | 1.00 | m <sup>2</sup> | 1 | |
| 2 | 25하 | 거더 | 망상균열 | 0.1 | 1.0 | 2.0 | 2.00 | m <sup>2</sup> | 1 | |

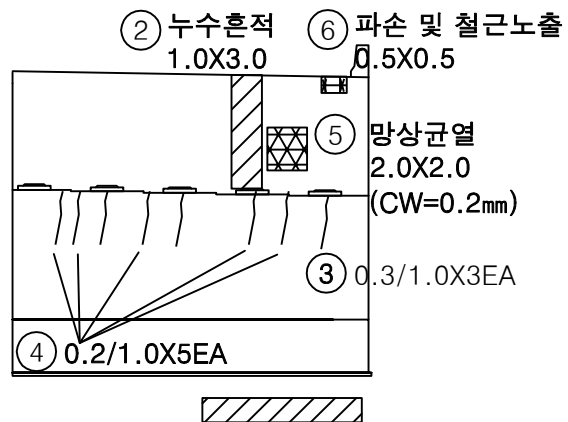
① 받침콘크리트 균열  
0.1/0.3  
평면도

정면  
⑦ 법면 보호블럭 밀림  
L=10.0m

| 번호 | 구분 | 부재 | 손상내용 | 손상현황 | | | | | 비고 |
|---|---|---|---|---|---|---|---|---|---|
| 1 | 19하 | 교량받침 | 받침콘크리트 균열 | 0.1 | 0.3 | | 0.30 | m | 1 |
