상주영천고속도로 2024~2025년 시설물 안전점검 용역  
(2025년 하반기 정밀안전점검)

# 외 관 조 사 망 도

고현천교

2025.12

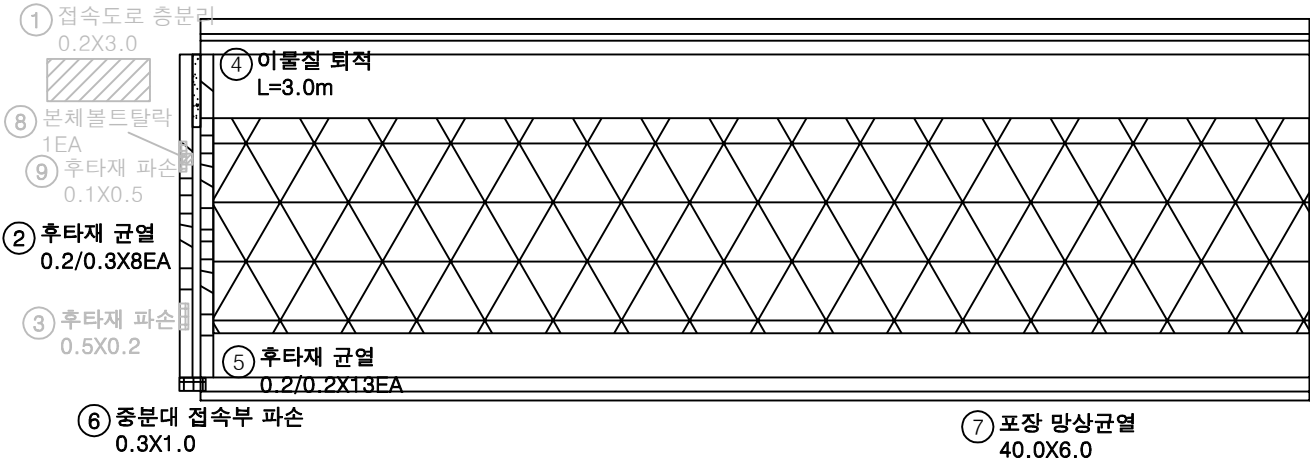
| 번호 | 구분 | 부재 | 손상내용 | 손상현황 | | | | | | 비고 |
|---|---|---|---|---|---|---|---|---|---|---|
| 1 | 19하 | 교면포장 | 접속도로 층분리 | | 0.2 | 3.0 | 0.60 | m <sup>2</sup> | 1 | 상주 보측 |
| 2 | 19하 | 신축이음 | 후타재 균열 | 0.2 | 0.3 | | 2.40 | m | 8 | |
| 3 | 19하 | 신축이음 | 후타재 파손 | | 0.5 | 0.2 | 0.10 | m <sup>2</sup> | 1 | 상주 보측 |
| 4 | 19하 | 신축이음 | 이물질 퇴적 | | 3.0 | | 3.00 | m | 1 | |
| 5 | 19하 | 신축이음 | 후타재 균열 | 0.2 | 0.2 | | 2.60 | m | 13 | |
| 6 | 19하 | 중분대 | 중분대 접속부 파손 | | 0.3 | 1.0 | 0.30 | m <sup>2</sup> | 1 | |
| 7 | 19하 | 교면포장 | 포장 망상균열 | | 40.0 | 6.0 | 240.00 | m <sup>2</sup> | 1 | |
| 8 | 21하 | 신축이음 | 본체 볼트탈락 | | | | 1.00 | EA | 1 | 상주 보측 |
| 9 | 21하 | 신축이음 | 후타재 파손 | | 0.1 | 0.5 | 0.05 | m <sup>2</sup> | 1 | 상주 보측 |

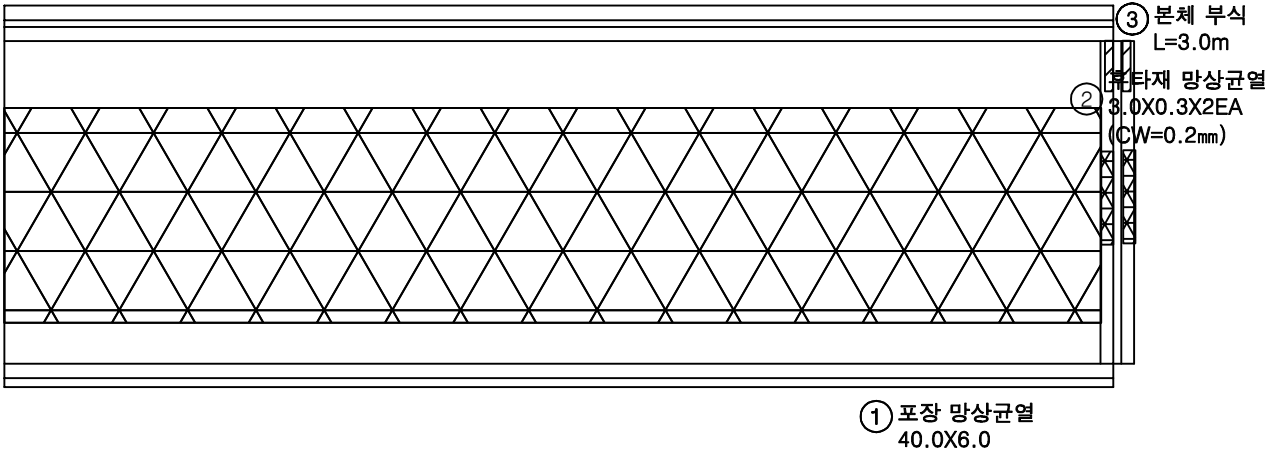
| 번호 | 구분 | 부재 | 손상내용 | 손상현황 | | | | | | 비 고 |
|---|---|---|---|---|---|---|---|---|---|---|
| 1 | 19하 | 교면포장 | 포장 망상균열 | | 40.0 | 6.0 | 240.00 | m <sup>2</sup> | 1 | |
| 2 | 19하 | 신축이음 | 후타재 망상균열 | 0.2 | 3.0 | 0.3 | 1.80 | m <sup>2</sup> | 2 | |
| 3 | 23하 | 신축이음 | 본체 부식 | | 3.0 | | 3.00 | m | 1 | |

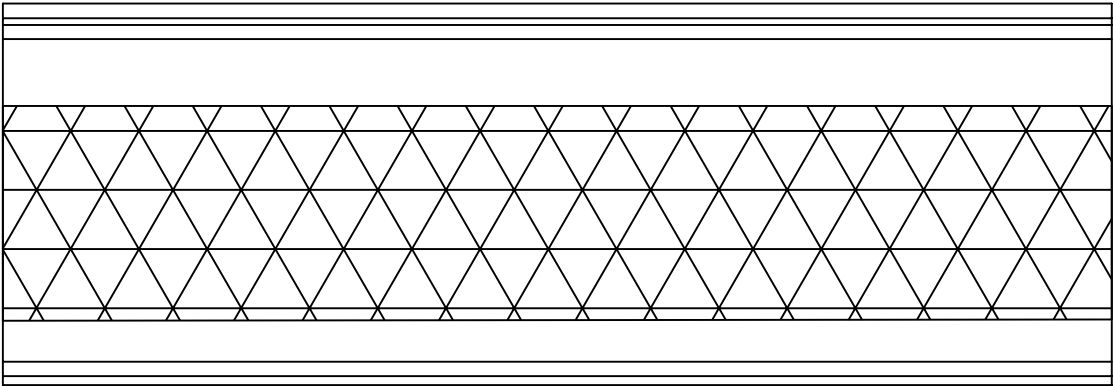
P6

① 포장 망상균열  
40.0X8.0

| 번호 | 구분 | 부재 | 손상내용 | 손상현황 | | | | | | 비 고 |
|---|---|---|---|---|---|---|---|---|---|---|
| 1 | 19하 | 교면포장 | 포장 망상균열 | | 40.0 | 8.0 | 320.00 | m <sup>2</sup> | 1 | |

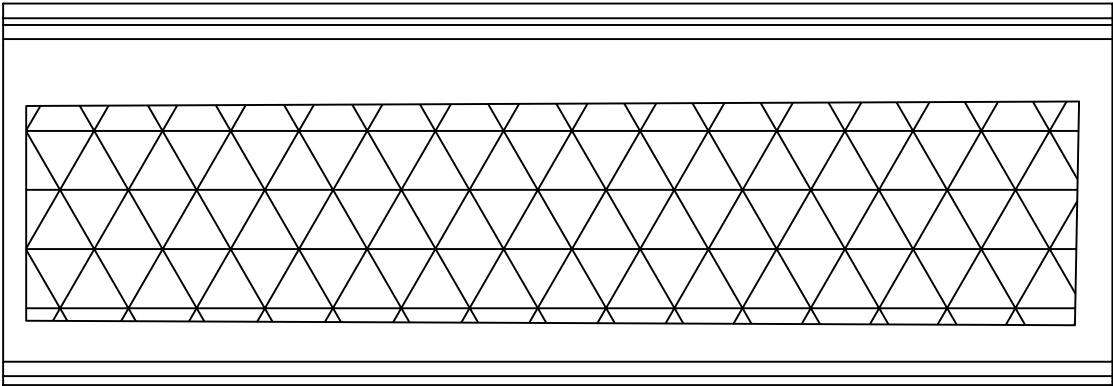
P10

① 포장 망상균열  
40.0X6.0

| 번호 | 구분 | 부재 | 손상내용 | 손상현황 | | | | | | 비 고 |
|---|---|---|---|---|---|---|---|---|---|---|
| 1 | 19하 | 교면포장 | 포장 망상균열 | | 40.0 | 6.0 | 240.00 | m <sup>2</sup> | 1 | |

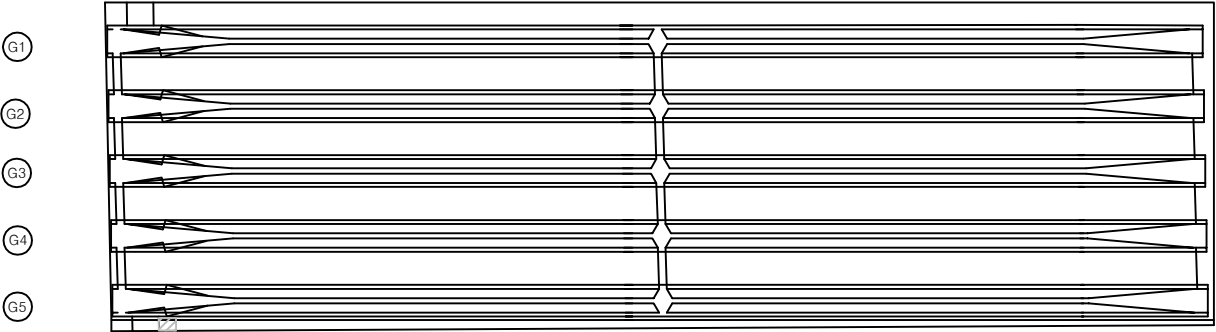
P9

① 배수관 연결부 탈락  
1EA

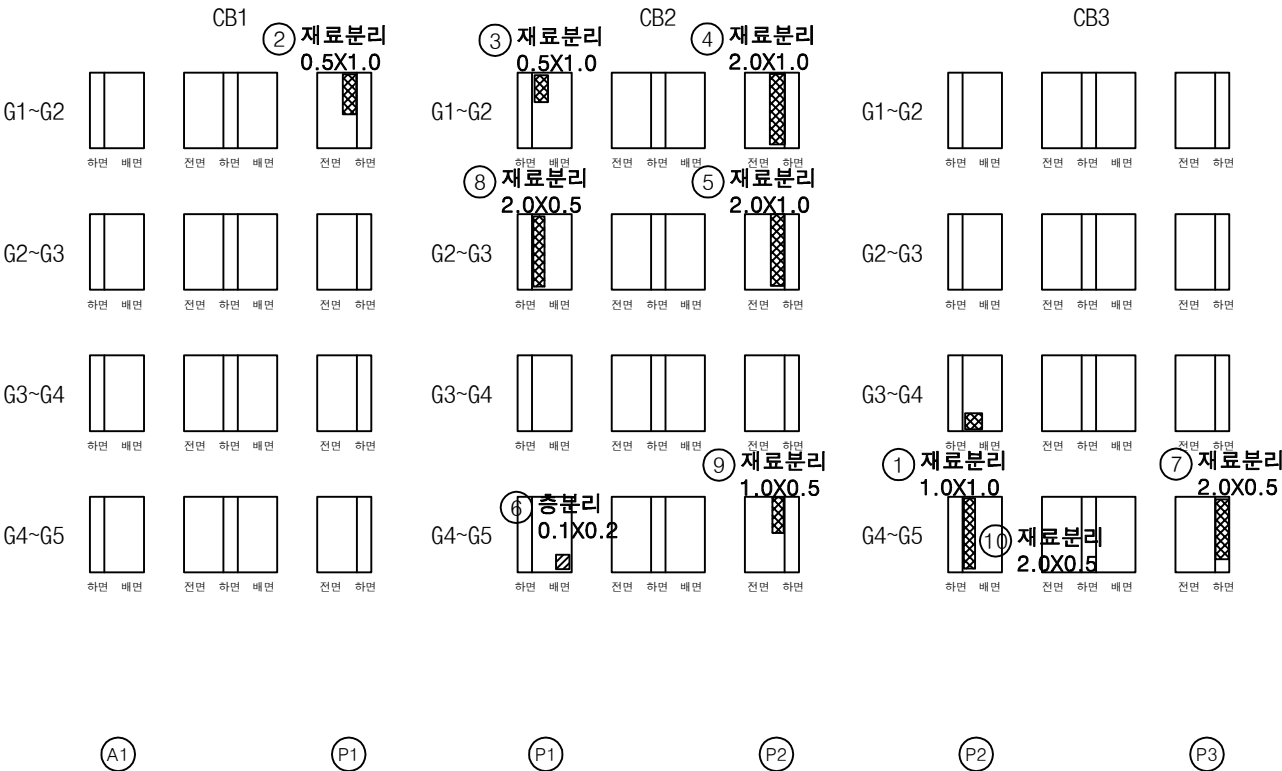
| 번호 | 구분 | 부재 | 손상내용 | 손상현황 | | | | | | 비고 |
|---|---|---|---|---|---|---|---|---|---|---|
| 1 | 19하 | 가로보 | 재료분리 | | 1.0 | 1.0 | 1.00 | m <sup>2</sup> | 1 | 손상중가 |
| 5 | 23하 | 가로보 | 재료분리 | | 2.0 | 1.0 | 2.00 | m <sup>2</sup> | 1 | 손상중가 |

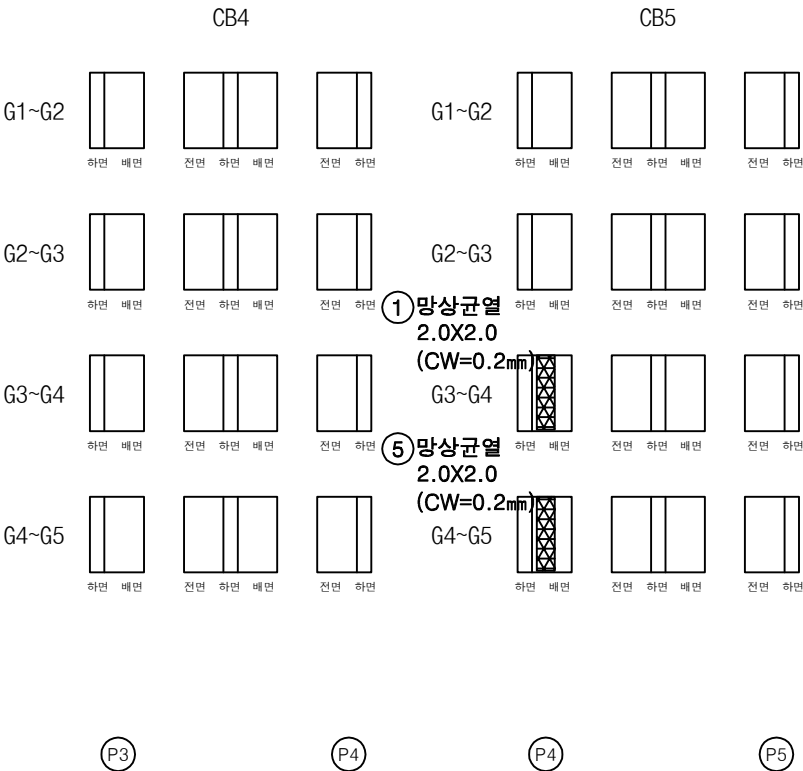
| 번호 | 구분 | 부재 | 손상내용 | 손상현황 | | | | | | 비 고 |
|---|---|---|---|---|---|---|---|---|---|---|
| 1 | 19하 | 가로보 | 망상균열 | 0.2 | 2.0 | 2.0 | 4.00 | m <sup>2</sup> | 1 | |
| 5 | 25하 | 가로보 | 망상균열 | 0.2 | 2.0 | 2.0 | 4.00 | m <sup>2</sup> | 1 | |

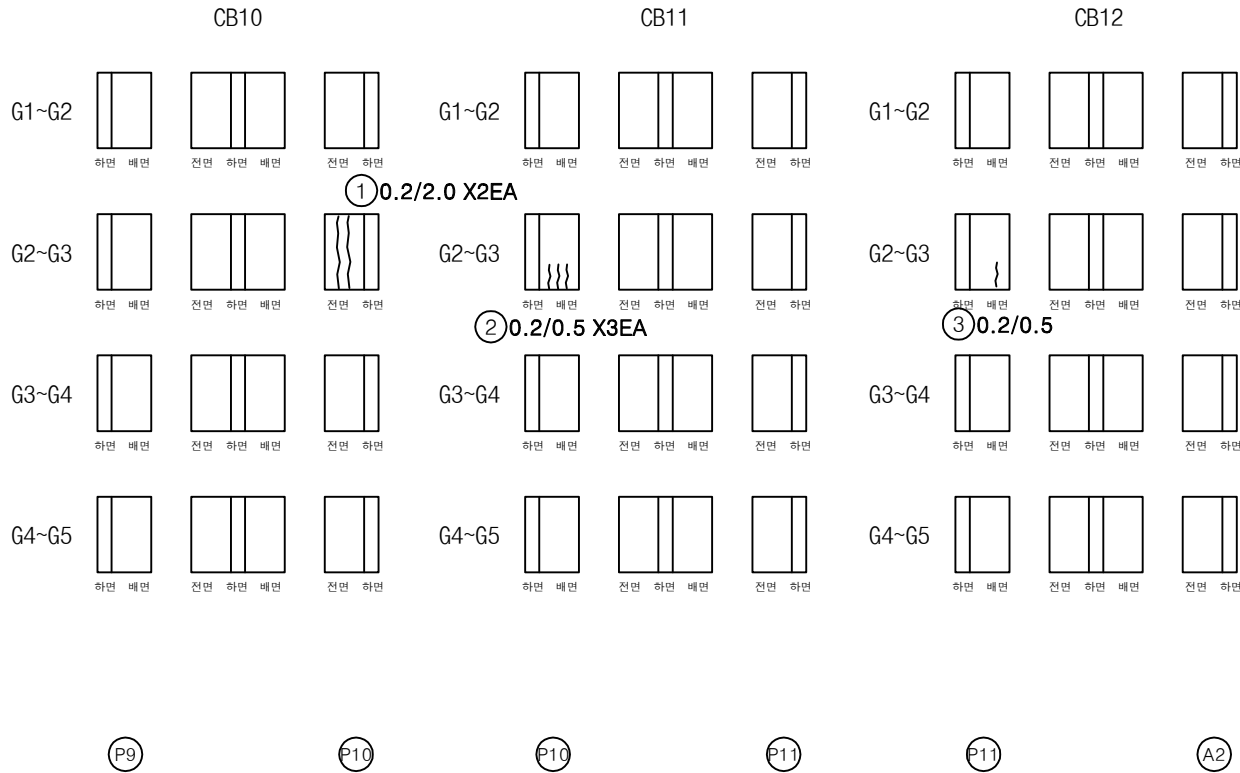
| 번호 | 구분 | 부재 | 손상내용 | 손상현황 | | | | | | 비고 |
|---|---|---|---|---|---|---|---|---|---|---|
| 1 | 25하 | 가로보 | 균열(0.3mm미만) | 0.2 | 2.0 | | 4.00 | m | 2 | |
| 2 | 25하 | 가로보 | 균열(0.3mm미만) | 0.2 | 0.5 | | 1.50 | m | 3 | |
| 3 | 25하 | 가로보 | 균열(0.3mm미만) | 0.2 | 0.5 | | 0.50 | m | 1 | |

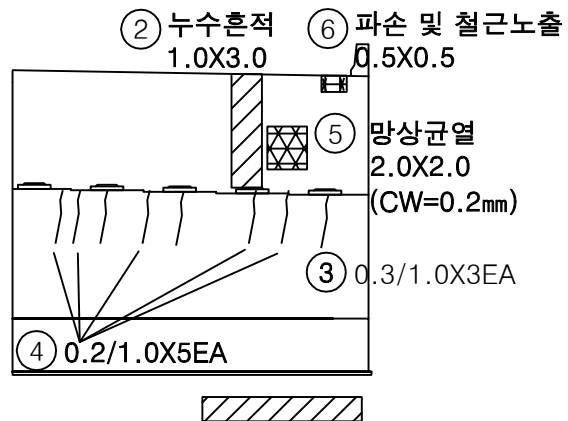
① 받침콘크리트 균열  
0.1/0.3  
평면도

정면 ⑦ 법면 보호블럭 밀림  
L=10.0m

| 번호 | 구분 | 부재 | 손상내용 | 손상현황 | | | | | 비고 |
|---|---|---|---|---|---|---|---|---|---|
| 1 | 19하 | 교량받침 | 받침콘크리트 균열 | 0.1 | 0.3 | | 0.30 | m | 1 |
| 2 | 19하 | 교대 | 누수흔적 | | 1.0 | 3.0 | 3.00 | m <sup>2</sup> | 1 |
| 3 | 19하 | 교대 | 균열(0.3mm이상) | 0.3 | 1.0 | | 3.00 | m | 3 |
| 4 | 21하 | 교대 | 균열(0.3mm미만) | 0.2 | 1.0 | | 5.00 | m | 5 |
| 5 | 23하 | 교대 | 망상균열 | 0.2 | 2.0 | 2.0 | 4.00 | m <sup>2</sup> | 1 |
