상주영천고속도로 2024~2025년 시설물 안전점검 용역  
(2025년 하반기 정밀안전점검)

# 외 관 조 사 망 도

고현천교

2025.12

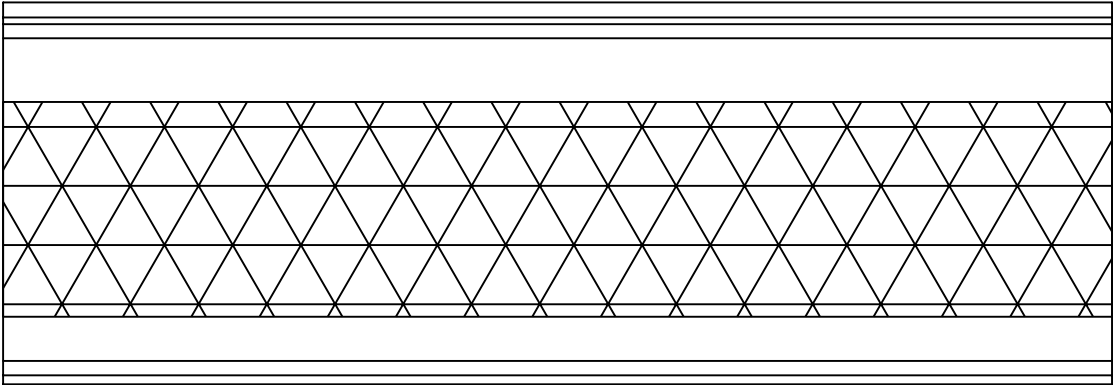
P1

① 포장 망상균열  
40.0X6.0

| 번호 | 구분 | 부재 | 손상내용 | 손상현황 | | | | | | 비 고 |
|---|---|---|---|---|---|---|---|---|---|---|
| 1 | 19하 | 교면포장 | 포장 망상균열 | | 40.0 | 6.0 | 240.00 | m <sup>2</sup> | 1 | |

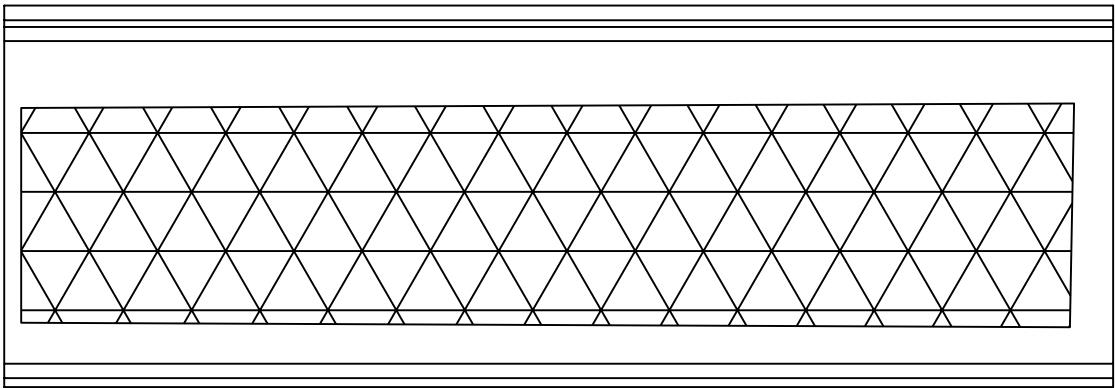
P9

① 포장 망상균열  
40.0X6.0

| 번호 | 구분 | 부재 | 손상내용 | 손상현황 | | | | | | 비 고 |
|---|---|---|---|---|---|---|---|---|---|---|
| 1 | 19하 | 교면포장 | 포장 망상균열 | | 40.0 | 6.0 | 240.00 | m <sup>2</sup> | 1 | |

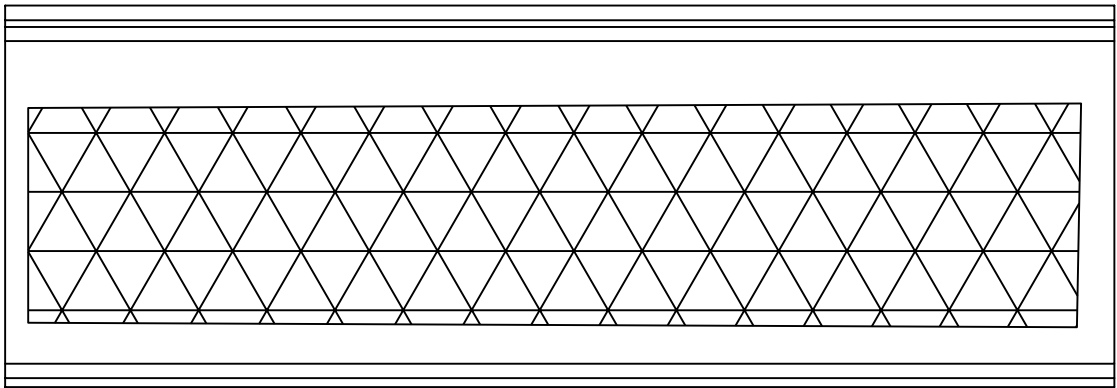
P10

① 포장 망상균열  
40.0X6.0

| 번호 | 구분 | 부재 | 손상내용 | 손상현황 | | | | | | 비 고 |
|---|---|---|---|---|---|---|---|---|---|---|
| 1 | 19하 | 교면포장 | 포장 망상균열 | | 40.0 | 6.0 | 240.00 | m <sup>2</sup> | 1 | |

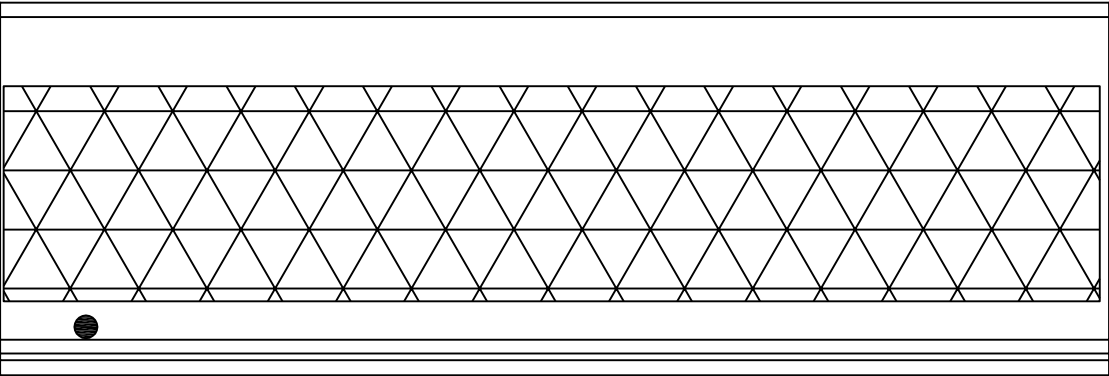
P4

② 배수구 그레이팅 파손  
1EA

① 포장 망상균열  
40.0X5.0

| 번호 | 구분 | 부재 | 손상내용 | 손상현황 | | | | | 비 고 |
|---|---|---|---|---|---|---|---|---|---|
| 1 | 21하 | 교면포장 | 포장 망상균열 | | 40.0 | 5.0 | 200.00 | m <sup>2</sup> | 1 |

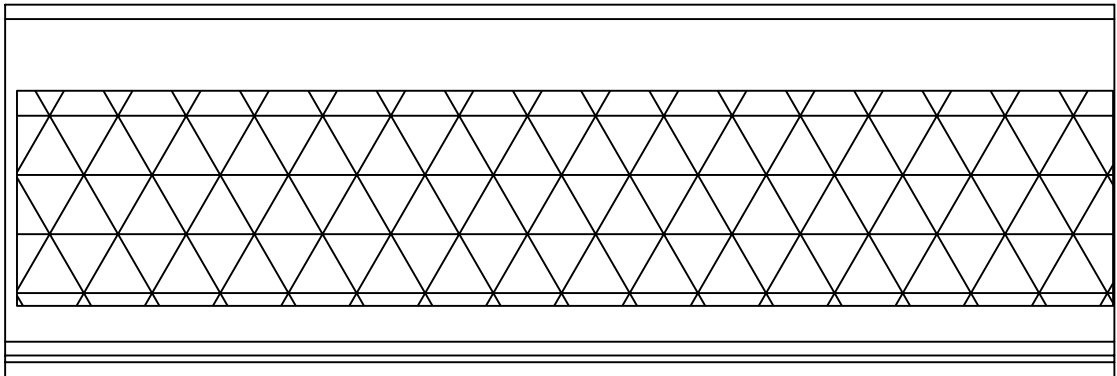
P10

① 포장 망상균열  
40.0X5.0

| 번호 | 구분 | 부재 | 손상내용 | 손상현황 | | | | | | 비 고 |
|---|---|---|---|---|---|---|---|---|---|---|
| 1 | 21하 | 교면포장 | 포장 망상균열 | | 40.0 | 5.0 | 200.00 | m <sup>2</sup> | 1 | |
