| | 누수, 채수 | | 벽 틈 | | 토작물 | 용 역 명<br>상주열천고속도로 2024-2025년 시설물 안전점검 용역<br>(2025년 하반기 정밀안전점검) |

| 용역명 | 상주영천고속도로 2024~2025년 시설물 안전점검 용역<br>(2025년 하반기 정밀안전점검) |

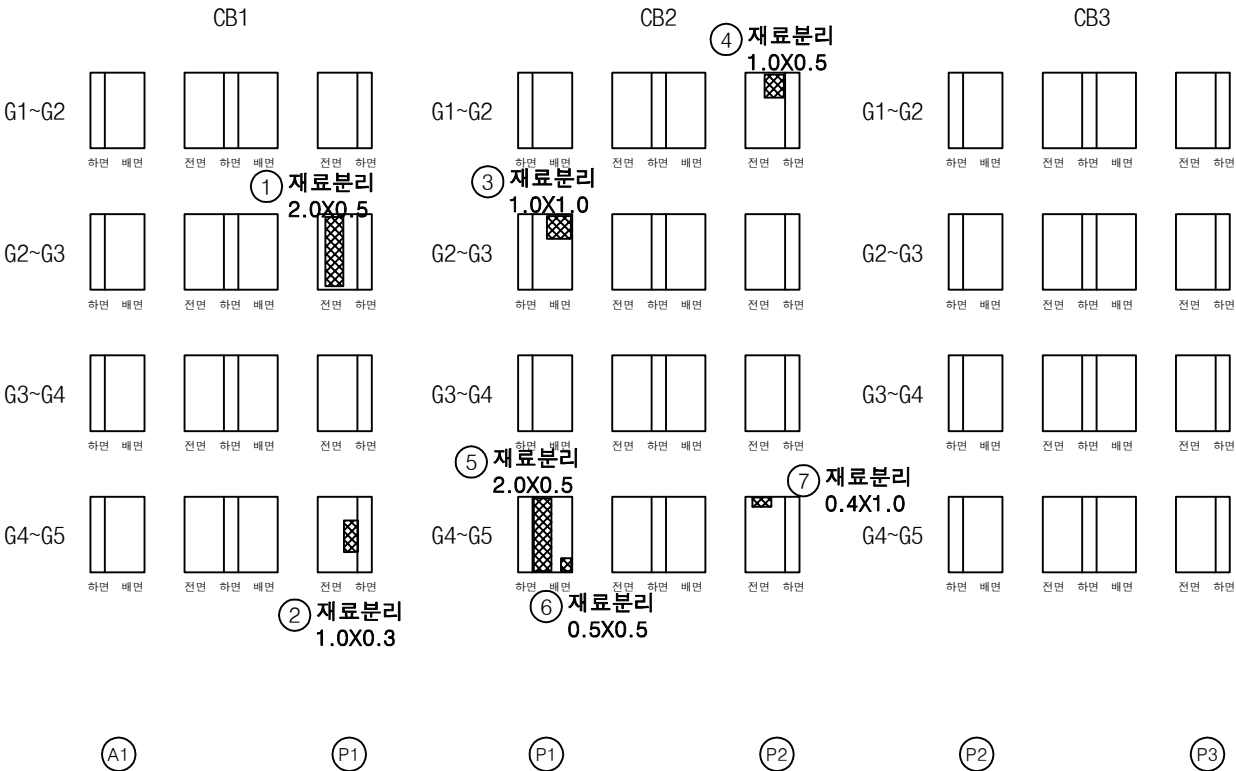
| 번호 | 구분 | 부재 | 손상내용 | 손상현황 | | | | | | 비고 |
|---|---|---|---|---|---|---|---|---|---|---|
| 1 | 19하 | 가로보 | 재료분리 | | 2.0 | 0.5 | 1.00 | m <sup>2</sup> | 1 | 손상증가 |
| 2 | 19하 | 가로보 | 재료분리 | | 1.0 | 0.3 | 0.30 | m <sup>2</sup> | 1 | |
| 3 | 23하 | 가로보 | 재료분리 | | 1.0 | 1.0 | 1.00 | m <sup>2</sup> | 1 | |
| 4 | 23하 | 가로보 | 재료분리 | | 1.0 | 0.5 | 0.50 | m <sup>2</sup> | 1 | |
| 5 | 25하 | 가로보 | 재료분리 | | 2.0 | 0.5 | 1.00 | m <sup>2</sup> | 1 | |
| 6 | 25하 | 가로보 | 재료분리 | | 0.5 | 0.5 | 0.25 | m <sup>2</sup> | 1 | |
| 7 | 25하 | 가로보 | 재료분리 | | 0.4 | 1.0 | 0.40 | m <sup>2</sup> | 1 | |

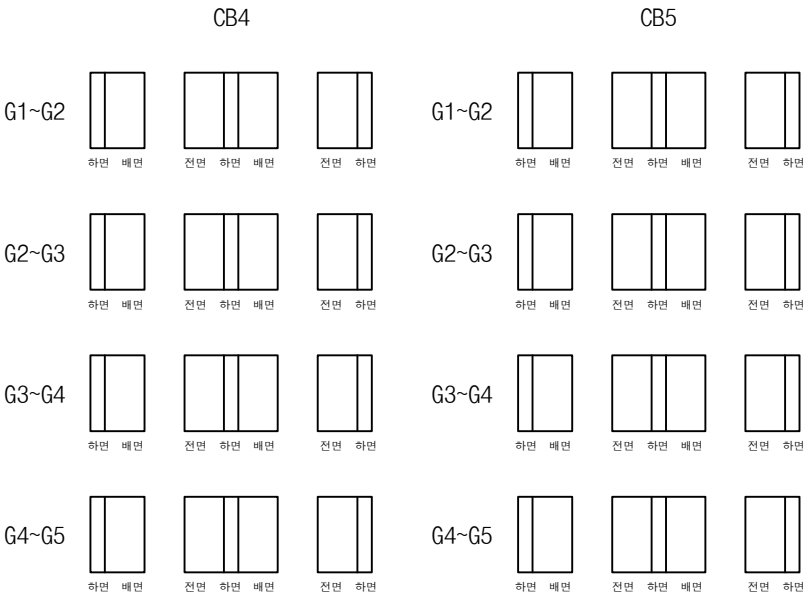
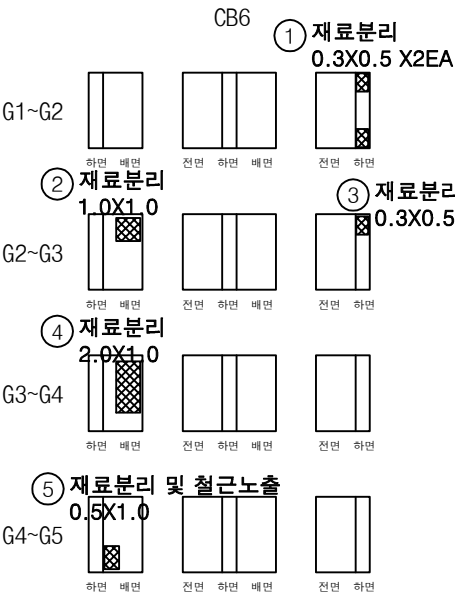
| 도면번호 | 38 |

| 번호 | 구분 | 부재 | 손상내용 | 손상현황 | | | | | | 비고 |
|---|---|---|---|---|---|---|---|---|---|---|
| 1 | 23하 | 가로보 | 재료분리 | | 0.3 | 0.5 | 0.30 | m <sup>2</sup> | 2 | |
| 2 | 23하 | 가로보 | 재료분리 | | 1.0 | 1.0 | 1.00 | m <sup>2</sup> | 1 | |
| 3 | 23하 | 가로보 | 재료분리 | | 0.3 | 0.5 | 0.15 | m <sup>2</sup> | 1 | |
| 4 | 23하 | 가로보 | 재료분리 | | 2.0 | 1.0 | 2.00 | m <sup>2</sup> | 1 | |
| 5 | 23하 | 가로보 | 재료분리 및 철근노출 | | 0.5 | 1.0 | 0.50 | m <sup>2</sup> | 1 | |

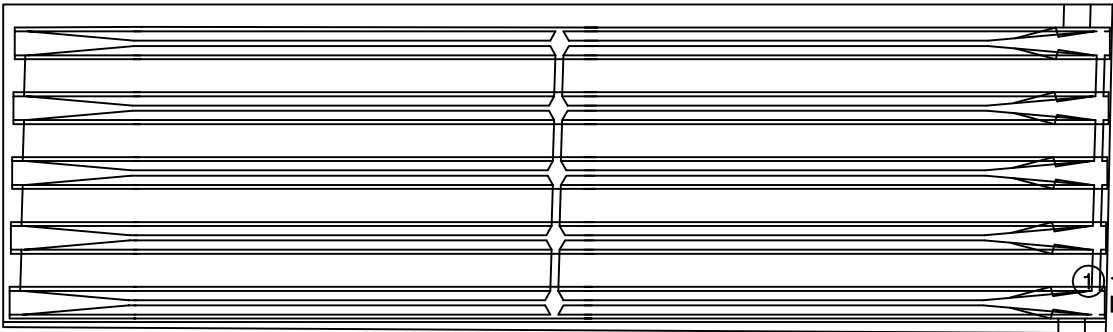
| 번호 | 구분 | 부재 | 손상내용 | 손상현황 | | | | | | 비고 |
|---|---|---|---|---|---|---|---|---|---|---|
| 1 | 21하 | 신축이음 | 신축이음 하부누수 | | 1.5 | | 1.50 | m | 1 | |

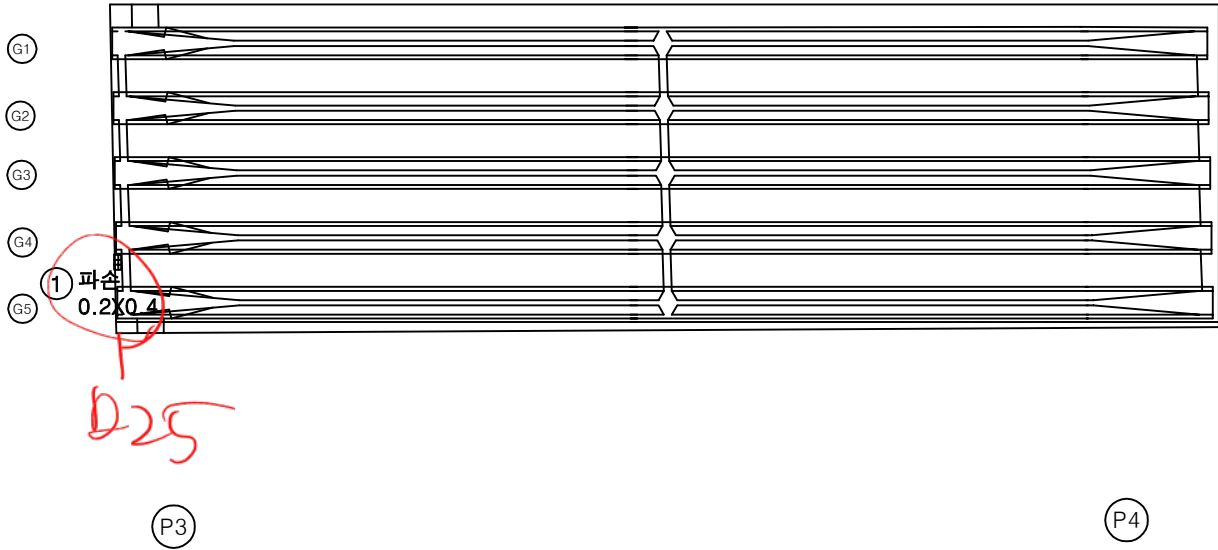
| 번호 | 구분 | 부재 | 손상내용 | 손상현황 | | | | | | 비고 |
|---|---|---|---|---|---|---|---|---|---|---|
| 1 | 25하 | 바닥판 | 파손 | | 0.2 | 0.4 | 0.08 | m <sup>2</sup> | 1 | |

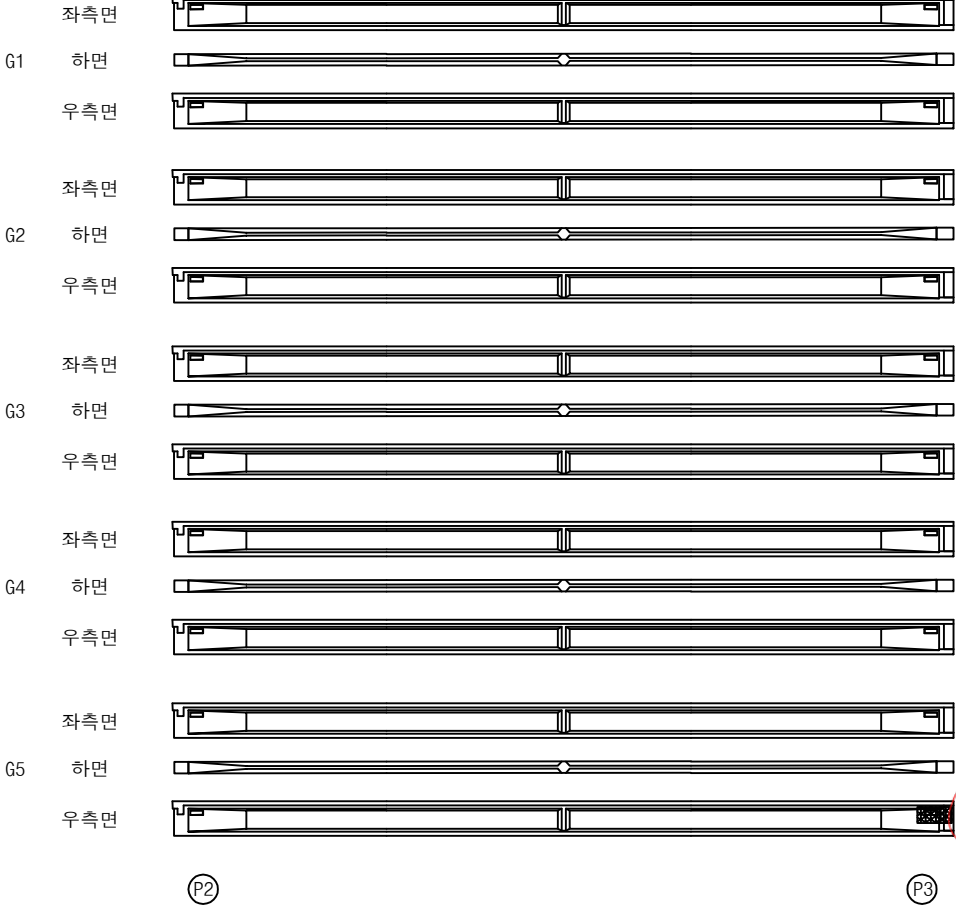
① 망상균열  
0.5X2.0  
(CW=0.2mm)

② 망상균열  
1.0X2.0  
(CW=0.1mm)

| 번호 | 구분 | 부재 | 손상내용 | 손상현황 | | | | | | 비고 |
|---|---|---|---|---|---|---|---|---|---|---|
| 1 | 23하 | 거더 | 망상균열 | 0.2 | 0.5 | 2.0 | 1.00 | m <sup>2</sup> | 1 | |
| 2 | 25하 | 거더 | 망상균열 | 0.1 | 1.0 | 2.0 | 2.00 | m <sup>2</sup> | 1 | |

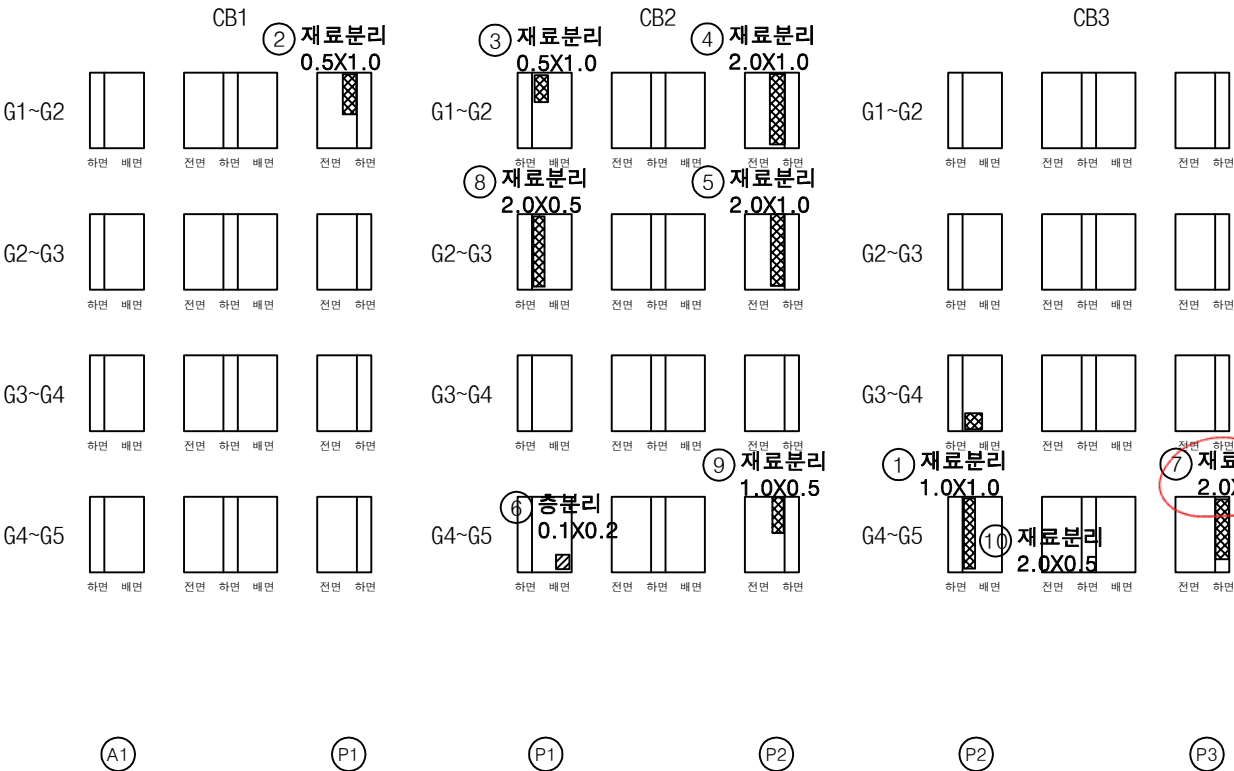
| 번호 | 구분 | 부재 | 손상내용 | 손상현황 | | | | | | 비고 |
|---|---|---|---|---|---|---|---|---|---|---|
| 1 | 19하 | 가로보 | 재료분리 | | 1.0 | 1.0 | 1.00 | m <sup>2</sup> | 1 | 손상중가 |
| 2 | 23하 | 가로보 | 재료분리 | | 0.5 | 1.0 | 0.50 | m <sup>2</sup> | 1 | |
| 3 | 23하 | 가로보 | 재료분리 | | 0.5 | 1.0 | 0.50 | m <sup>2</sup> | 1 | |
| 4 | 23하 | 가로보 | 재료분리 | | 2.0 | 1.0 | 2.00 | m <sup>2</sup> | 1 | |
| 5 | 23하 | 가로보 | 재료분리 | | 2.0 | 1.0 | 2.00 | m <sup>2</sup> | 1 | 손상중가 |
| 6 | 23하 | 가로보 | 층분리 | | 0.1 | 0.2 | 0.02 | m <sup>2</sup> | 1 | |
| 7 | 23하 | 가로보 | 재료분리 | | 2.0 | 0.5 | 1.00 | m <sup>2</sup> | 1 | |
| 8 | 25하 | 가로보 | 재료분리 | | 2.0 | 0.5 | 1.00 | m <sup>2</sup> | 1 | |
| 9 | 25하 | 가로보 | 재료분리 | | 1.0 | 0.5 | 0.50 | m <sup>2</sup> | 1 | |
| 10 | 25하 | 가로보 | 재료분리 | | 2.0 | 0.5 | 1.00 | m <sup>2</sup> | 1 | |

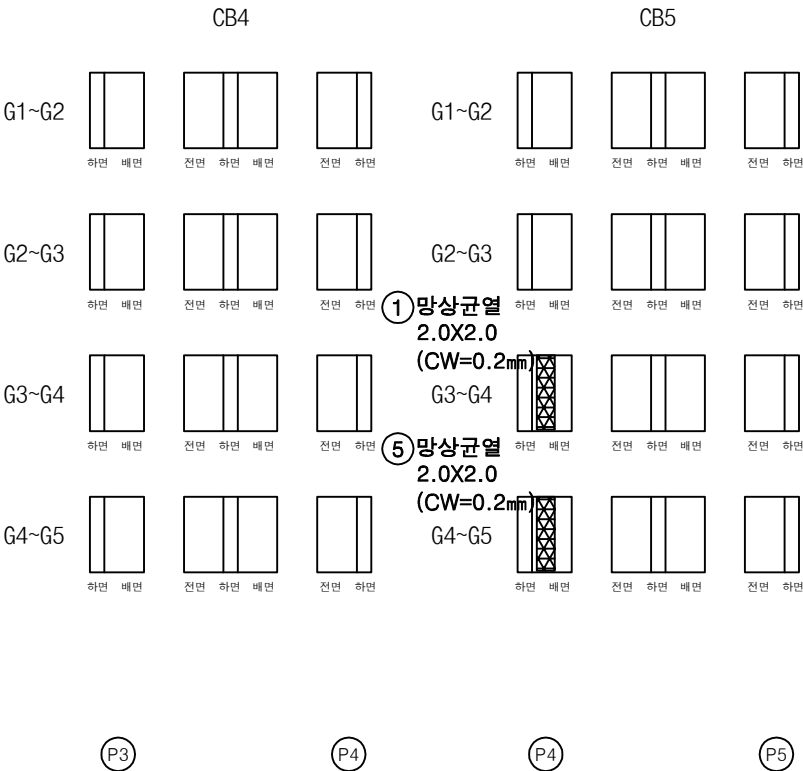
| 번호 | 구분 | 부재 | 손상내용 | 손상현황 | | | | | | 비고 |
|---|---|---|---|---|---|---|---|---|---|---|
| 1 | 19하 | 가로보 | 망상균열 | 0.2 | 2.0 | 2.0 | 4.00 | m <sup>2</sup> | 1 | |
| 2 | 23하 | 가로보 | 재료분리 | | 0.5 | 1.0 | 0.50 | m <sup>2</sup> | 1 | |
| 3 | 25하 | 가로보 | 재료분리 | | 0.5 | 1.0 | 1.00 | m <sup>2</sup> | 2 | |
| 4 | 25하 | 가로보 | 재료분리 | | 0.5 | 1.0 | 1.00 | m <sup>2</sup> | 2 | |
| 5 | 25하 | 가로보 | 망상균열 | 0.2 | 2.0 | 2.0 | 4.00 | m <sup>2</sup> | 1 | |

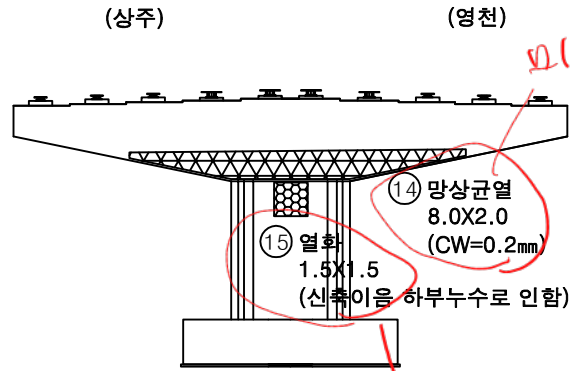
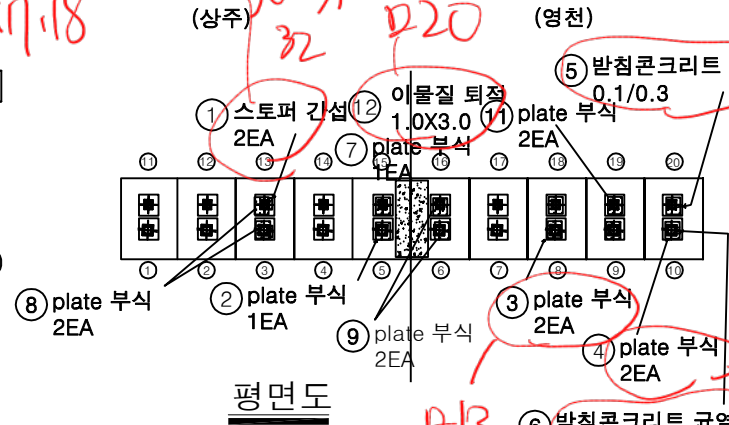
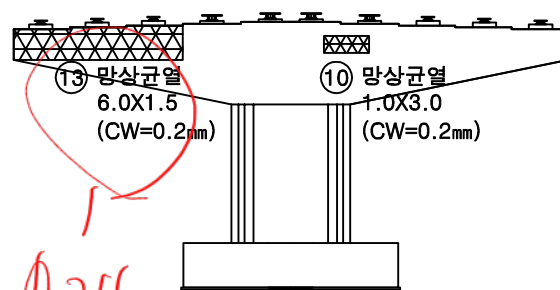
| 번호 | 구분 | 부재 | 손상내용 | 손상현황 | | | | | 비고 |
|---|---|---|---|---|---|---|---|---|---|
| 2 | 19하 | 교량받침 | plate 부식 | | | | 1.00 | EA | 1 |
| 3 | 19하 | 교량받침 | plate 부식 | | | | 2.00 | EA | 2 |
| 4 | 19하 | 교량받침 | plate 부식 | | | | 2.00 | EA | 2 |
| 5 | 19하 | 교량받침 | 발침콘크리트 균열 | 0.1 | 0.3 | | 0.30 | m | 1 |
| 6 | 19하 | 교량받침 | 발침콘크리트 균열 | 0.1 | 0.5 | | 1.50 | m | 3 |
| 7 | 21하 | 교량받침 | plate 부식 | | | | 1.00 | EA | 1 |
| 8 | 21하 | 교량받침 | plate 부식 | | | | 2.00 | EA | 2 |
| 9 | 21하 | 교량받침 | plate 부식 | | | | 2.00 | EA | 2 |
| 10 | 23하 | 교각 | 망상균열 | 0.2 | 1.0 | 3.0 | 3.00 | m | 1 |
| 11 | 25상 | 교량받침 | plate 부식 | | | | 2.00 | EA | 2 |
| 13 | 25하 | 교각 | 망상균열 | 0.2 | 6.0 | 1.5 | 9.00 | m | 1 |
| 14 | 25하 | 교각 | 망상균열 | 0.2 | 8.0 | 2.0 | 16.00 | m | 1 |
