고현천교

## 작업사진 및 손상현황

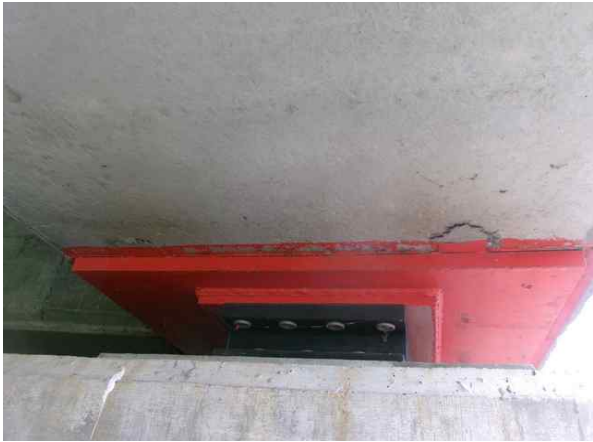
| 거더 | | | |
|---|---|---|---|
| 손상현황 | • 상주방향 S3-G1 충분리(0.1×0.1) | 손상현황 | • 상주방향 S4 거더 상태양호 |
| 원 인 | • 시공미흡, 외부충격 등 | 원 인 | • - |

| 거더 | | | |
|---|---|---|---|
| 조치방안 | • 단면보수 | 조치방안 | • - |

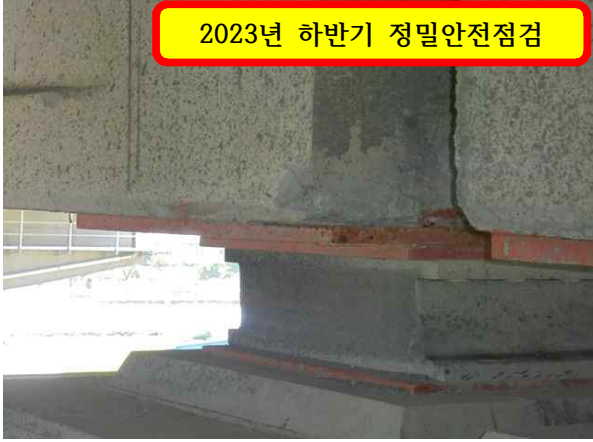
| 거더 | | | |
|---|---|---|---|
| 손상현황 | • 상주방향 S7-G2 파손(0.1×0.2) | 손상현황 | • 상주방향 S7-G2 파손(0.1×0.2) |

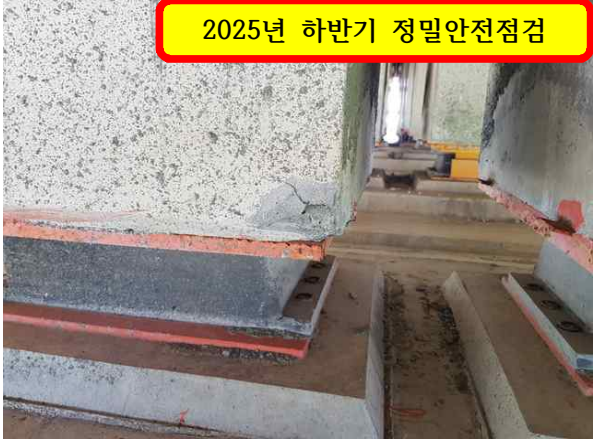
| 거더 | | | |
|---|---|---|---|
| 원 인 | • - | 원 인 | • 외부충격 등 |

| 거더 | | | |
|---|---|---|---|
| 조치방안 | • - | 조치방안 | • 단면보수 |

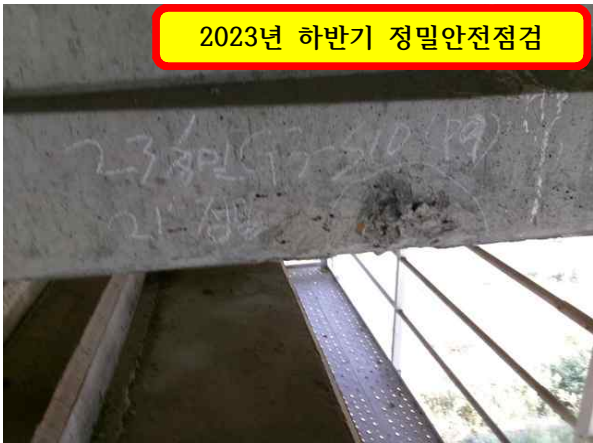
| 거더 | | | |
|---|---|---|---|
| 손상현황 | • 상주방향 S10-G3 재료분리(0.5×0.2) | 손상현황 | • 상주방향 S10-G3 재료분리(0.5×0.2) |

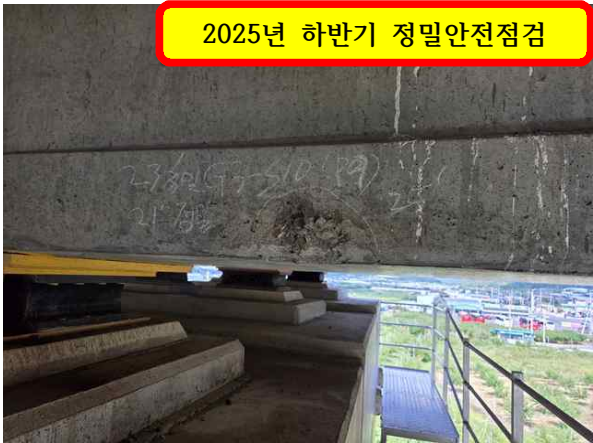
| 거더 | | | |
|---|---|---|---|
| 원 인 | • - | 원 인 | • 다짐미흡 등 |

| 거더 | | | |
|---|---|---|---|
| 조치방안 | • - | 조치방안 | • 단면보수 |

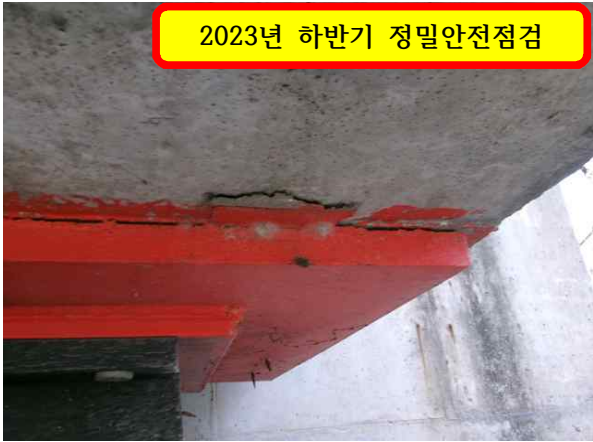
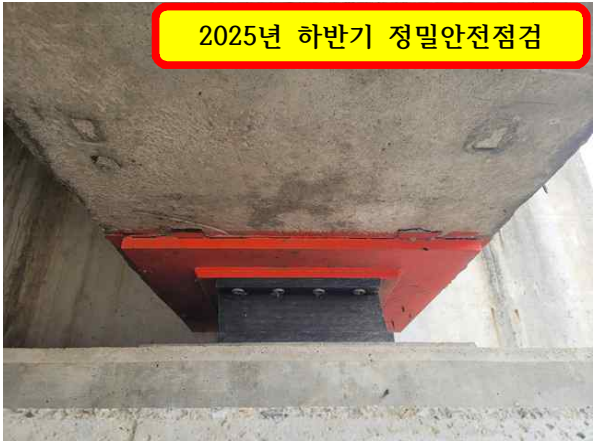
| 손상현황 | 영천방향 S1-G1 충분리(0.1×0.1) | 손상현황 | 영천방향 S1-G1 충분리(0.1×0.1) |
| 원 인 | - | 원 인 | 시공미흡, 외부충격 등 |

| 조치방안 | - | 조치방안 | 단면보수 |

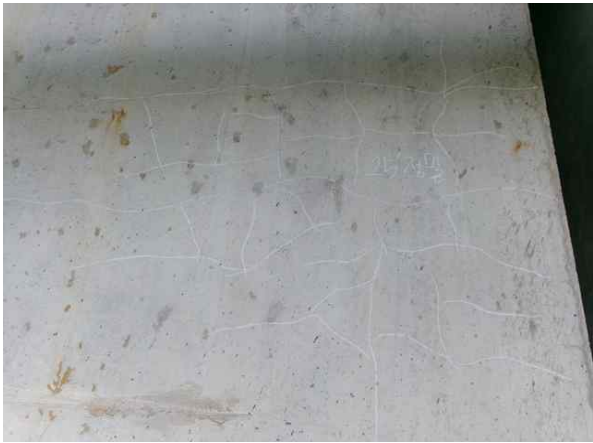
| 손상현황 | 영천방향 S3-G5 망상균열(1.0×2.0) | 손상현황 | 영천방향 S7-G4 망상균열(0.5×1.0) |
| 원 인 | 건조수축, 온도변화 등 | 원 인 | 건조수축, 온도변화 등 |

| 조치방안 | 표면처리 | 조치방안 | 표면처리 |

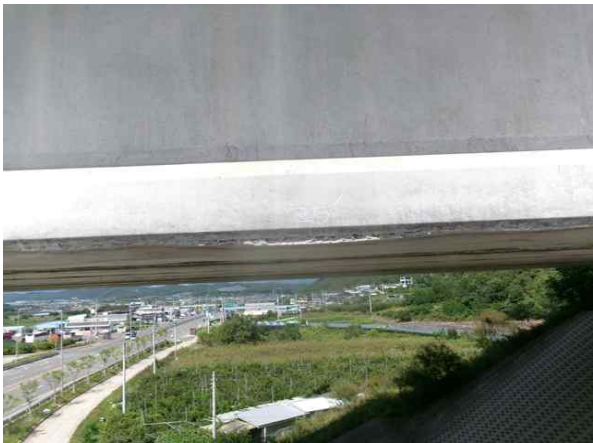
| 손상현황 | 영천방향 S12-G5 배부름(0.1×0.6) | 손상현황 | 영천방향 S6 거더 정착구 상태양호 |
| 원 인 | 시공미흡 등 | 원 인 | - |

| 조치방안 | 주의관찰 | 조치방안 | - |

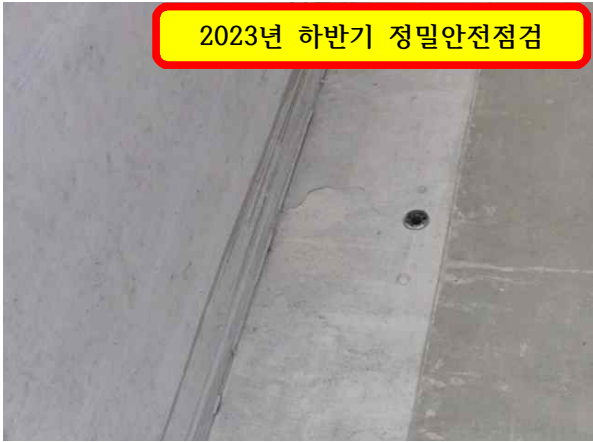
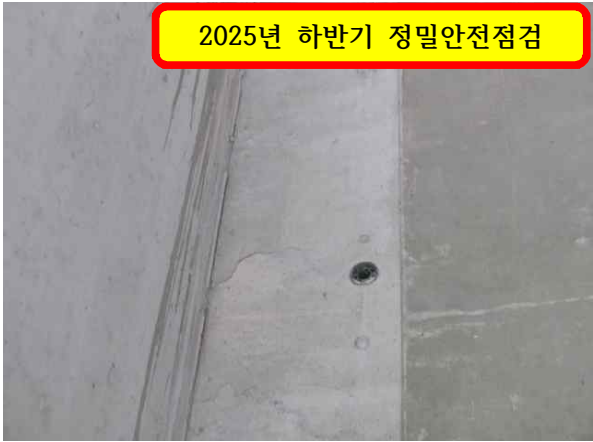
| 가로보 | | | |
|---|---|---|---|
| 손상현황 | • 영천방향 S2-G4~5 충분리(0.1×0.2) | 손상현황 | • 영천방향 S2-G4~5 충분리(0.1×0.2) |
| 원 인 | • - | 원 인 | • 다짐미흡, 손상부 수분침투 등 |

| 가로보 | | | |
|---|---|---|---|
| 조치방안 | • - | 조치방안 | • 단면보수 |

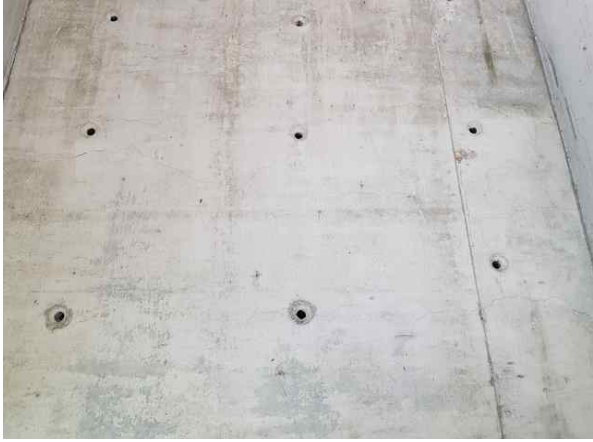
| 가로보 | | | |
|---|---|---|---|
| 손상현황 | • 영천방향 S5-G3~4<br>망상균열(2.0×2.0) | 손상현황 | • 영천방향 S8-G1~2<br>재료분리(2.0×3.0) |
| 원 인 | • 건조수축, 온도변화 등 | 원 인 | • 시공초기 다짐부족 등 |

| 가로보 | | | |
|---|---|---|---|
| 조치방안 | • 표면처리 | 조치방안 | • 단면보수 |

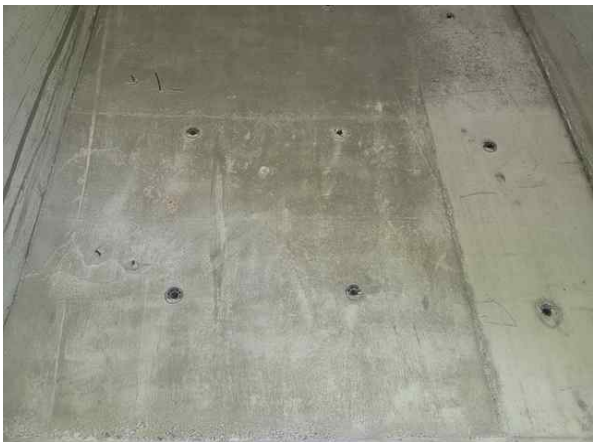
| 가로보 | | | |
|---|---|---|---|
| 손상현황 | • 영천방향 S10-G2~3 균열(0.3mm미만) | 손상현황 | • 영천방향 S11-G2~3 균열(0.3mm미만) |
| 원 인 | • 건조수축, 거푸집 조기탈거 등 | 원 인 | • 건조수축, 거푸집 조기탈거 등 |

| 가로보 | | | |
|---|---|---|---|
| 조치방안 | • 표면처리 | 조치방안 | • 표면처리 |

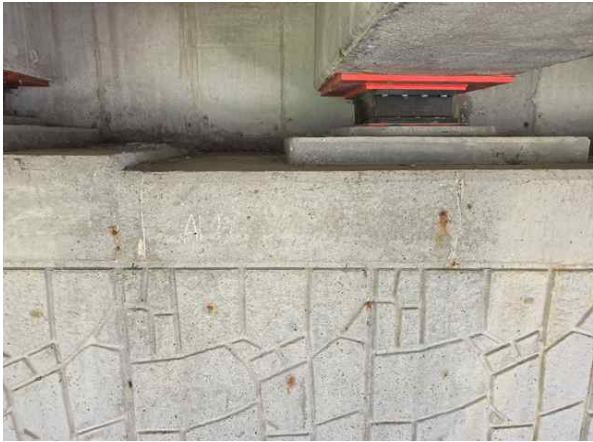
| 교대 | | | |
|---|---|---|---|
| 손상현황 | • 상주방향 A1 균열(0.3mm미만) | 손상현황 | • 상주방향 A1 누수흔적(1.0×3.0) |
| 원 인 | • 건조수축, 거푸집 조기탈거 등 | 원 인 | • 장기공용, 외부 우수유입 등 |

| 교대 | | | |
|---|---|---|---|
| 조치방안 | • 표면처리 | 조치방안 | • 표면처리 |

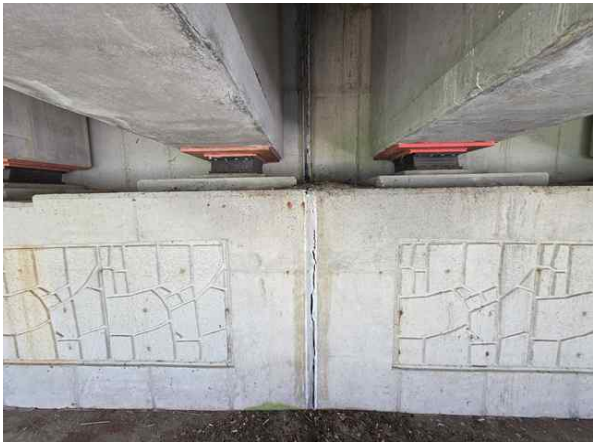
| 교대 | | | |
|---|---|---|---|
| 손상현황 | • 영천방향 A1 실란트 파손(L=0.5m) | 손상현황 | • 영천방향 A1 균열(0.3mm미만) |
| 원 인 | • 장기공용, 외부 우수유입 등 | 원 인 | • 건조수축, 거푸집 조기탈거 등 |

| 교대 | | | |
|---|---|---|---|
| 조치방안 | • 실란트재시공 | 조치방안 | • 표면처리 |

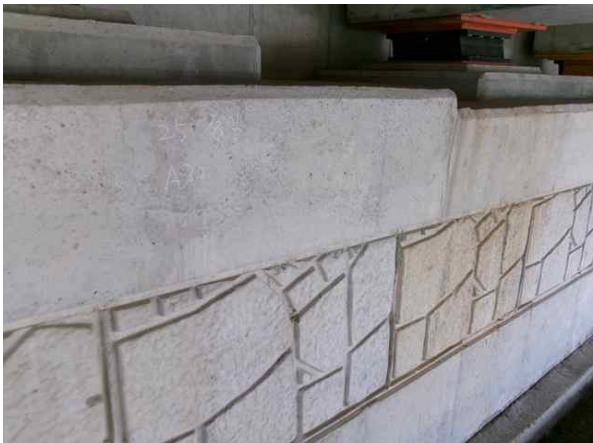
| 교대 | | | |
|---|---|---|---|
| 손상현황 | • 영천방향 A2 균열(0.3mm미만) | 손상현황 | • A2 누수흔적(1.0m×3.0m) |
| 원 인 | • 건조수축, 거푸집 조기탈거 등 | 원 인 | • 장기공용, 외부 우수유입 등 |

| 교대 | | | |
|---|---|---|---|
| 조치방안 | • 표면처리 | 조치방안 | • 표면처리 |

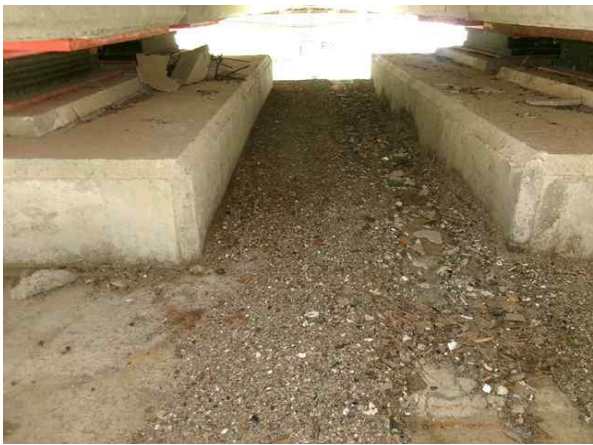
| 교각 | | | |
|---|---|---|---|
| 손상현황 | • P1 이물질 퇴적(0.6×3.0) | 손상현황 | • P2 백태(0.2×0.7) |
| 원 인 | • 외부 이물질유입 등 6/2 | 원 인 | • 수분접촉 등 |

| 교각 | | | |
|---|---|---|---|
| 조치방안 | • 정비 | 조치방안 | • 표면처리 |

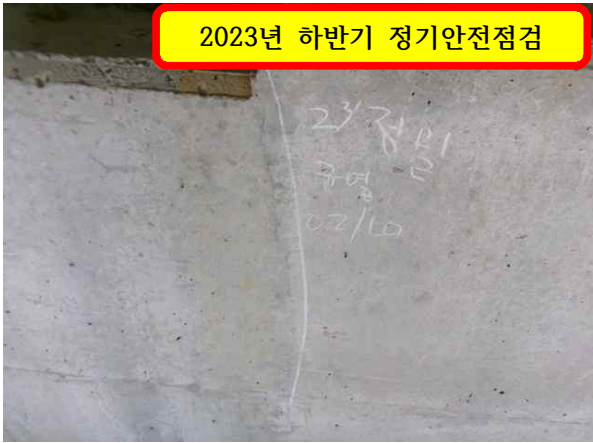
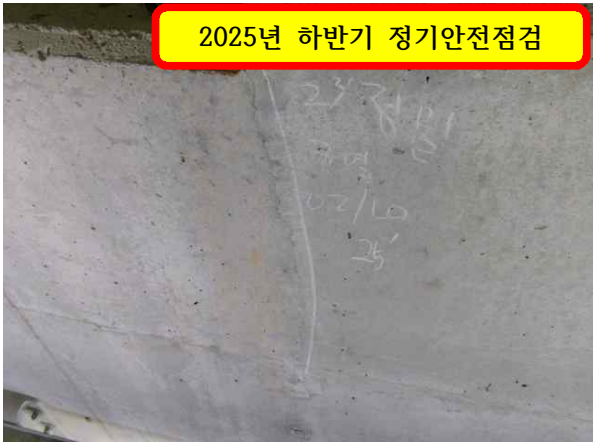
| 교각 | | | |
|---|---|---|---|
| 손상현황 | • P1 균열(0.3mm미만) | 손상현황 | • P1 균열(0.3mm미만) 6/2 |
| 원 인 | • - | 원 인 | • 건조수축, 온도변화 등 |

| 교각 | | | |
|---|---|---|---|
| 조치방안 | • - | 조치방안 | • 표면처리 |

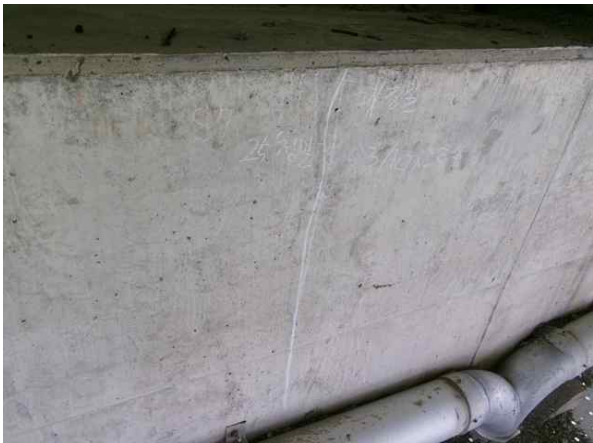
| 교각 | | | |
|---|---|---|---|
| 손상현황 | • P2 균열(0.3mm이상) | 손상현황 | • P3 열화(1.5×1.5) |
| 원 인 | • 건조수축, 온도변화 등 | 원 인 | • 우수유입, 장기공용 등 |

| 교각 | | | |
|---|---|---|---|
| 조치방안 | • 주입보수 | 조치방안 | • 단면보수 |

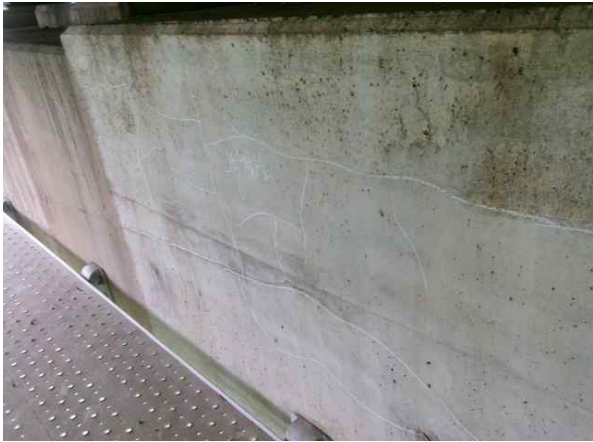
| 교각 | | | |
|---|---|---|---|
| 손상현황 | • P3 망상균열(6.0×1.5) | 손상현황 | • P4 균열(0.3mm이상) |
| 원 인 | • 건조수축, 온도변화 등 | 원 인 | • 건조수축, 거푸집조기탈거 등 |

| 교각 | | | |
|---|---|---|---|
| 조치방안 | • 표면처리 | 조치방안 | • 주입보수 |

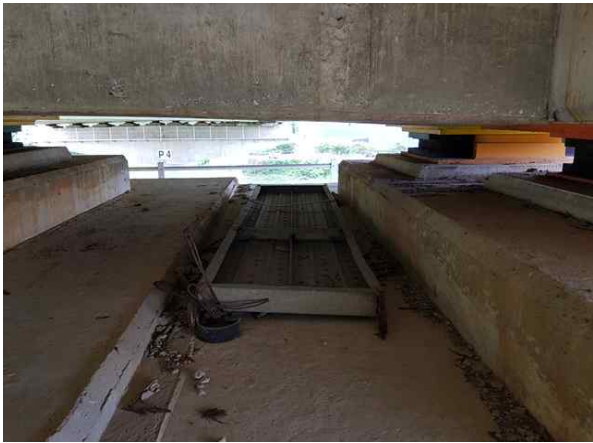
| 교각 | | | |
|---|---|---|---|
| 손상현황 | • P5 건설자재방치(1.0m×2.0m) | 손상현황 | • P5 균열(0.3mm미만) |
| 원 인 | • 마감미흡 등 | 원 인 | • 건조수축, 거푸집조기탈거 등 |

| 교각 | | | |
|---|---|---|---|
| 조치방안 | • 정비 | 조치방안 | • 표면처리 |

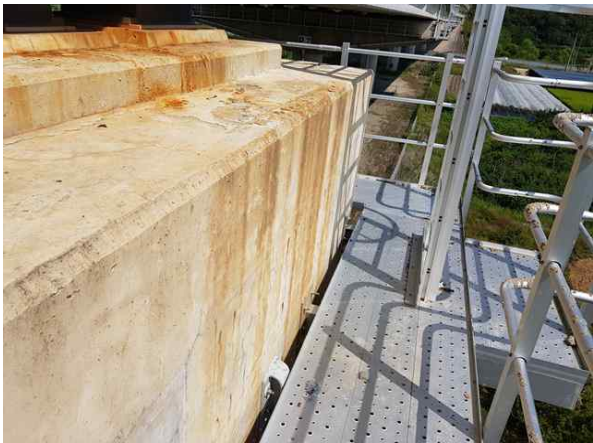
| 교각 | | | |
|---|---|---|---|
| 손상현황 | • P6 누수흔적(2.0×1.0) | 손상현황 | • P6 이물질퇴적(2.0×1.0) |
| 원 인 | • 장기공용, 외부우수유입 등 | 원 인 | • 외부 이물질유입 등 |

| 교각 | | | |
|---|---|---|---|
| 조치방안 | • 표면처리 | 조치방안 | • 정비 |

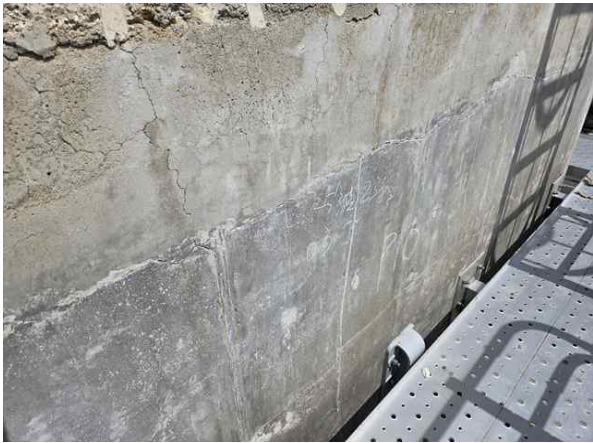
| 교각 | | | |
|---|---|---|---|
| 손상현황 | • P10 균열 (0.3mm이상) | 손상현황 | • P10 충분리 (0.5×3.0) |
| 원 인 | • 건조수축, 온도변화 등 | 원 인 | • 다짐불량, 외부 우수유입 등 |

| 교각 | | | |
|---|---|---|---|
| 조치방안 | • 주입보수 | 조치방안 | • 단면보수 |

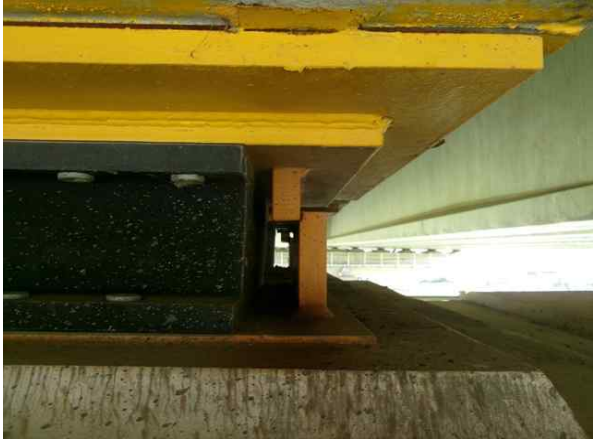
| 손상현황 | • P3-Sh3 스톱퍼간섭(1EA) | 손상현황 | • P3-Sh10 플레이트 부식(1EA) |
| 원 인 | • 시공미흡, 횡방향 거동 등 | 원 인 | • 공용중 열화, 습기흡착 등 |

| 조치방안 | • 주의관찰 | 조치방안 | • 재도장 |

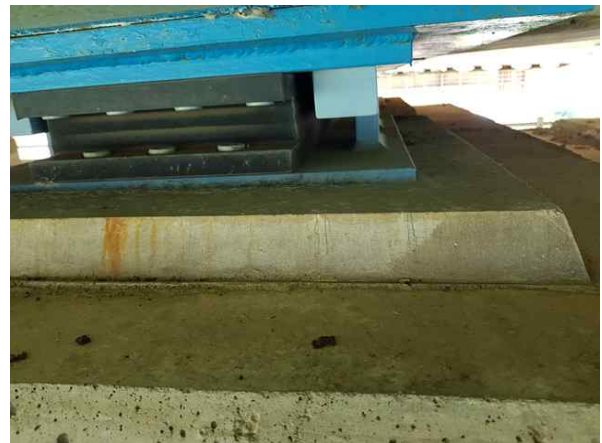
| 손상현황 | • P4-Sh18 무수축물탈 파손(0.1×0.1) |
| 원 인 | • 외부충격, 다짐부족 등 |

| 조치방안 | • 단면보수 |

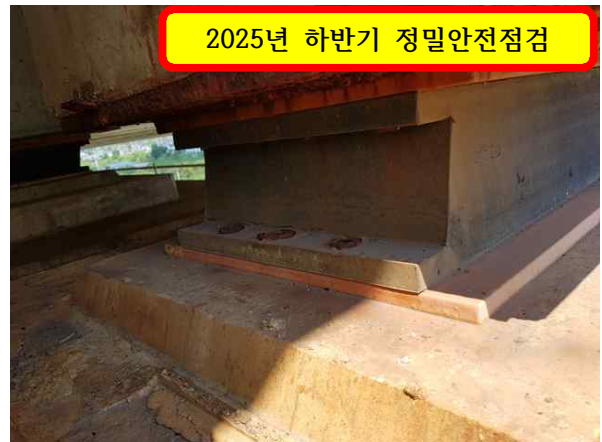
| 손상현황 | • P6-Sh20 고무재 갈라짐(1EA) |

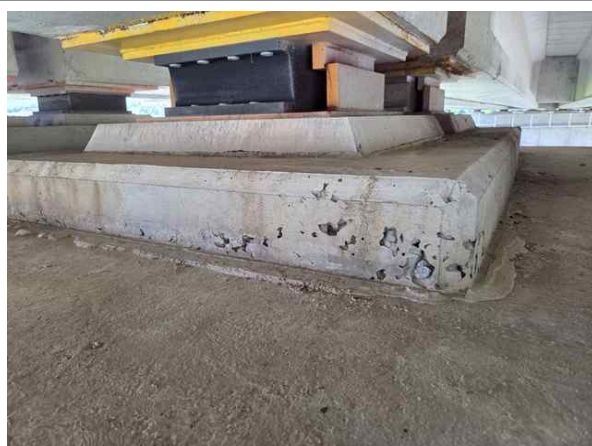
| 손상현황 | • P9-Sh3 받침콘크리트 재료분리(1.0×0.2) |
| 원 인 | • 다짐부족, 시공미흡 등 |

| 조치방안 | • 단면보수 |

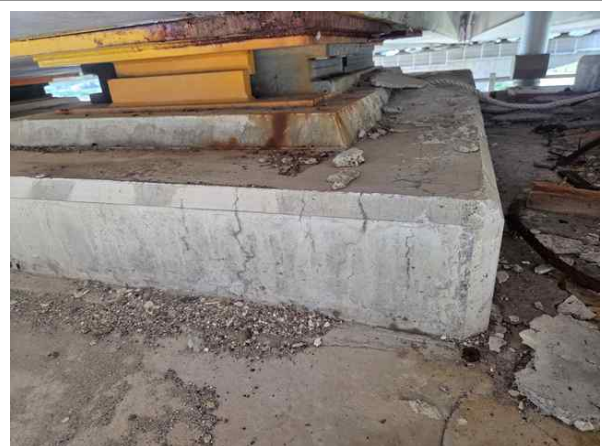
| 손상현황 | • P10-Sh16 받침콘크리트 망상균열(0.5×0.5) |
| 원 인 | • 건조수축, 거푸집 조기탈거 등 |

| 조치방안 | • 표면처리 |

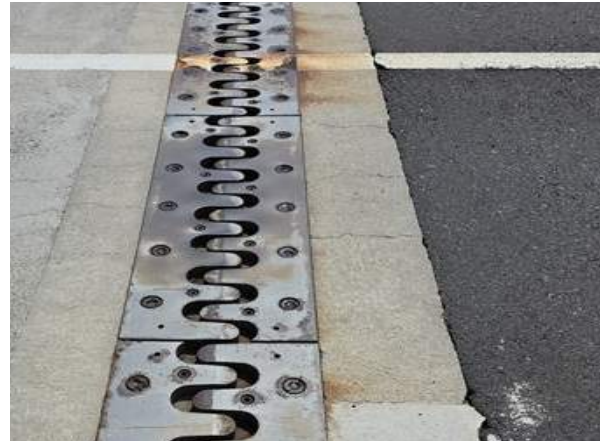
- 상주방향 A1 이물질퇴적 (L=3.0m)
- 장기공용, 비산먼지퇴적 등
- 정비

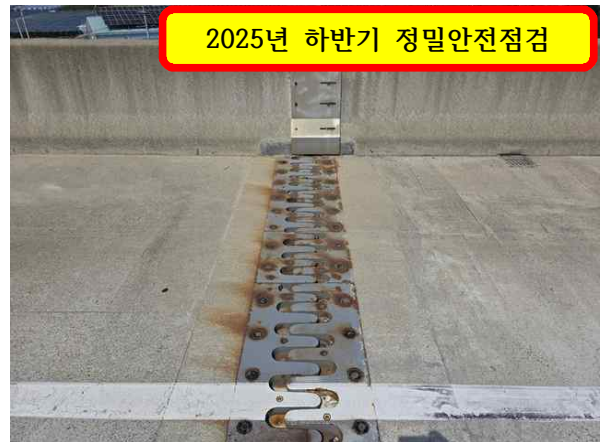
- 상주방향 P3 본체부식 (L=3.0m)
- -
- -

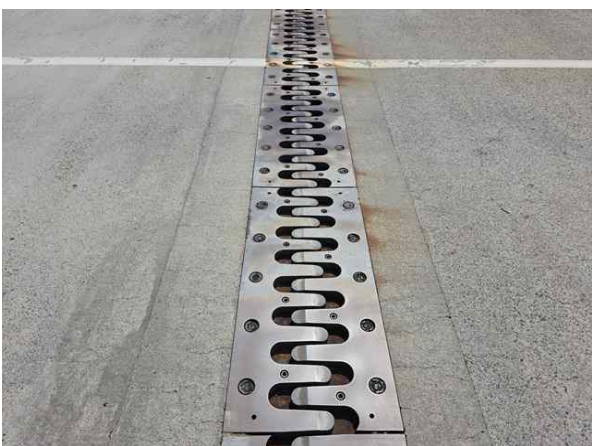
- 상주방향 P3 후타재 망상균열 (3.0×0.3)
- 건조수축, 차량윤하증 등
- 주의관찰

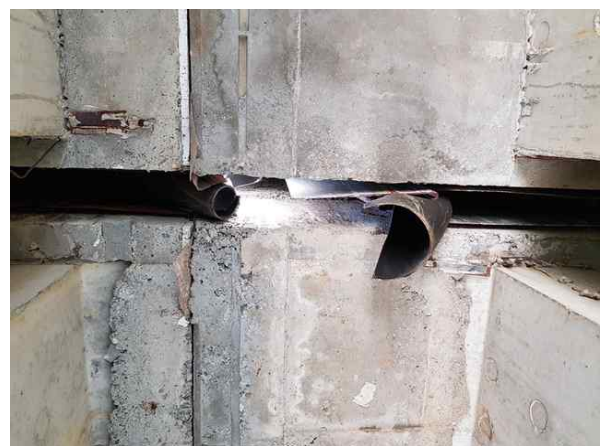
- 상주방향 P6 유도배수관 탈락 (1EA)
- 장기공용, 시공미흡 등
- 정비

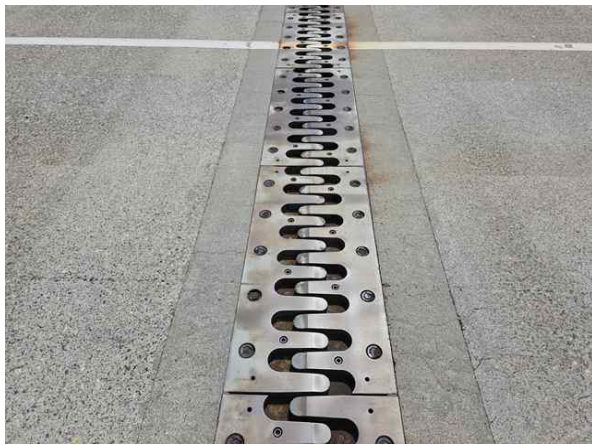
- 상주방향 P9 후타재 균열
- 건조수축, 차량운하중 등
- 주의관찰

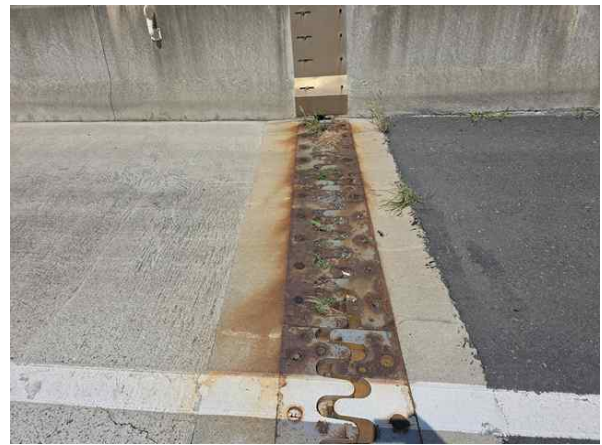
- 상주방향 A2 본체부식(L=3.0m)
- 장기공용, 수분접촉 등
- 재도장

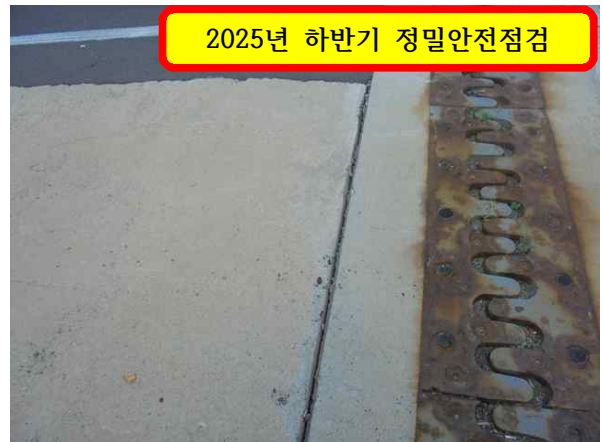
- 영천방향 A1 후타재 접속부 이격(L=2.0m)
- -
- -

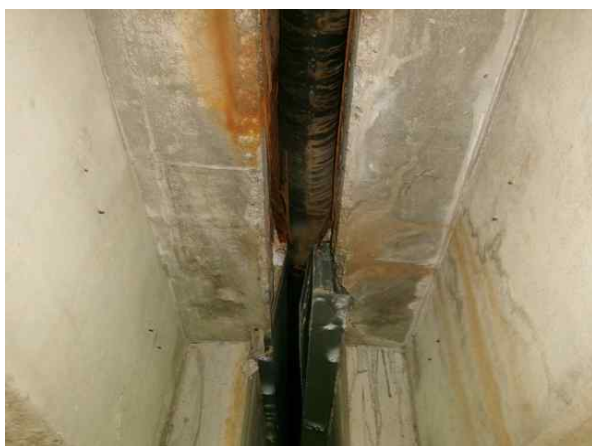
- 영천방향 P3 신축이음 하부누수(L=1.5m)
- 고무재 열화, 장기공용 등
- 정비

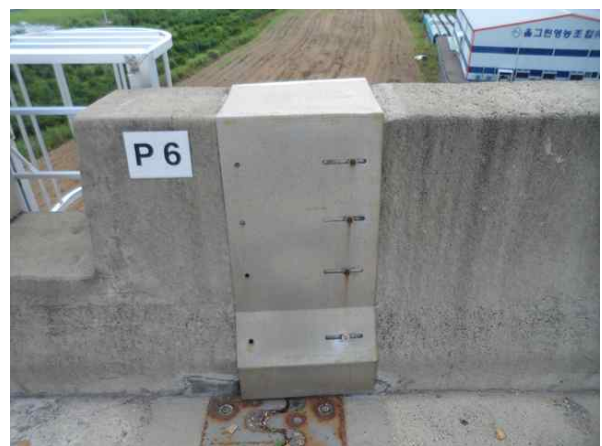
- 영천방향 P6 신축이음 차수판 앵커탈락(4EA)
- 장기공용, 차량반복통행 등
- 정비

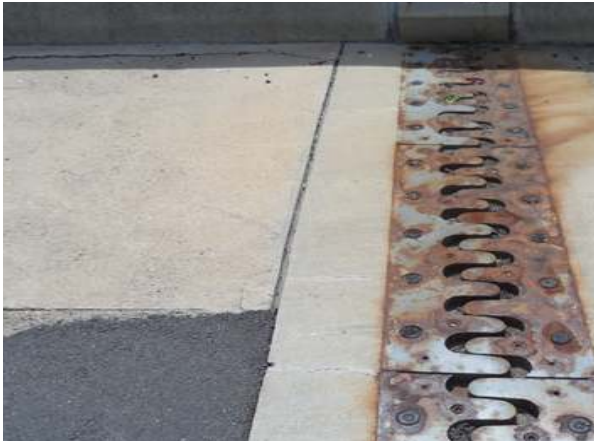
| 신축이음장치 | | | |
|---|---|---|---|
| 손상현황 | 영천방향 A2 접속부이격(L=2.0m) | 손상현황 | 영천방향 A2 본체부식(L=3.0m) |
| 원 인 | 시공미흡, 접속부침하 등 | 원 인 | 장기공용, 수분접촉 등 |

| 신축이음장치 | | | |
|---|---|---|---|
| 조치방안 | 주의관찰 | 조치방안 | 재도장 |

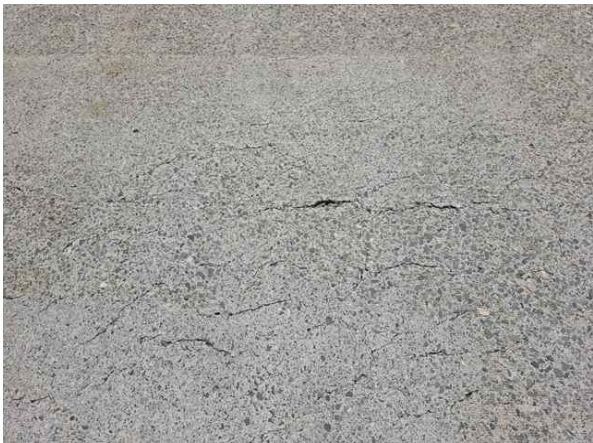
| 교면포장 | | | |
|---|---|---|---|
| 손상현황 | • 상주방향 S9 포장파손(0.1m×0.3m) | 손상현황 | • 상주방향 S12 망상균열(40.0m×6.0m) |
| 원 인 | • 중차량 반복통행, 외부충격 등 | 원 인 | • 장기공용, 중차량 반복통행 등 |

| 교면포장 | | | |
|---|---|---|---|
| 조치방안 | • 단면보수 | 조치방안 | • 표면처리 |

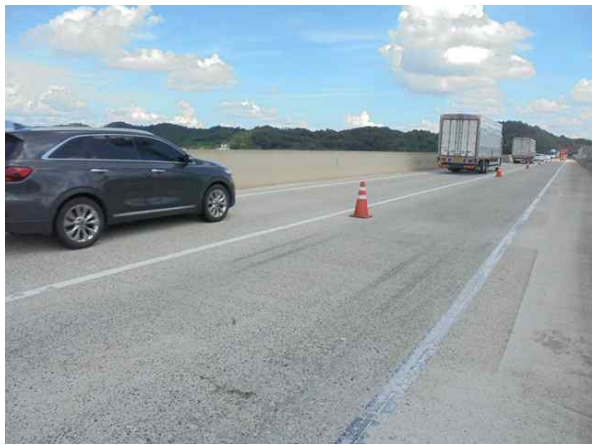
| 손상현황 | • 영천방향 S1 망상균열(40.0m×5.0m) |
| 원 인 | • 장기공용, 중차량 반복통행 등 |

| 조치방안 | • 표면처리 |

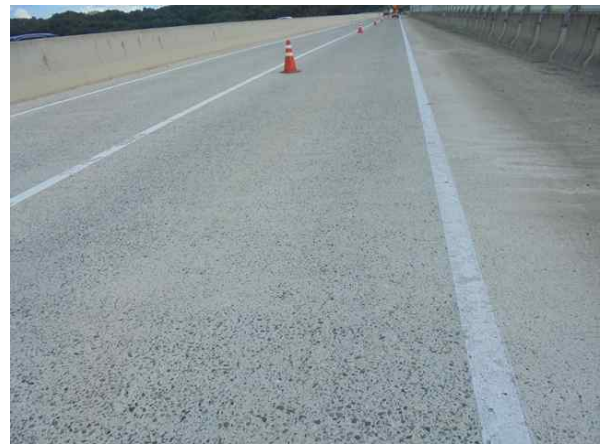
| 손상현황 | • 영천방향 S2 망상균열(40.0m×5.0m) |
| 원 인 | • 장기공용, 중차량 반복통행 등 |

| 조치방안 | • 표면처리 |

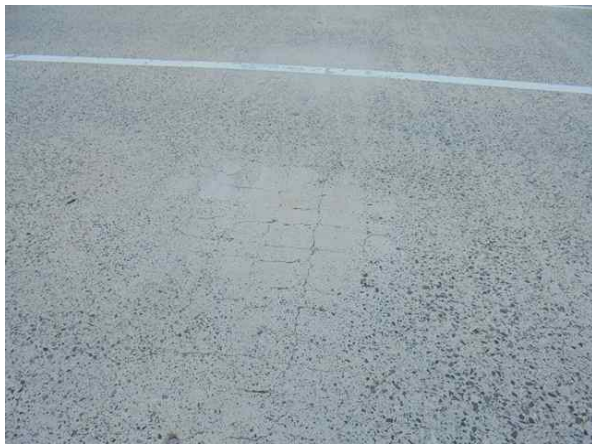
| 손상현황 | • 영천방향 S3 망상균열(40.0m×5.0m) |
| 원 인 | • 장기공용, 중차량 반복통행 등 |

| 조치방안 | • 표면처리 |

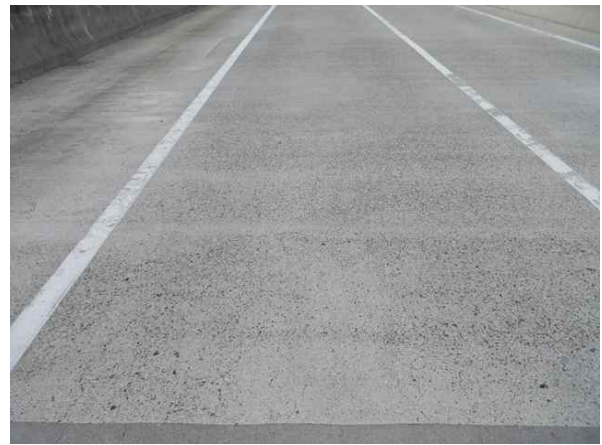
| 손상현황 | • 영천방향 S6 망상균열(40.0m×5.0m) |
| 원 인 | • 장기공용, 중차량 반복통행 등 |

| 조치방안 | • 표면처리 |

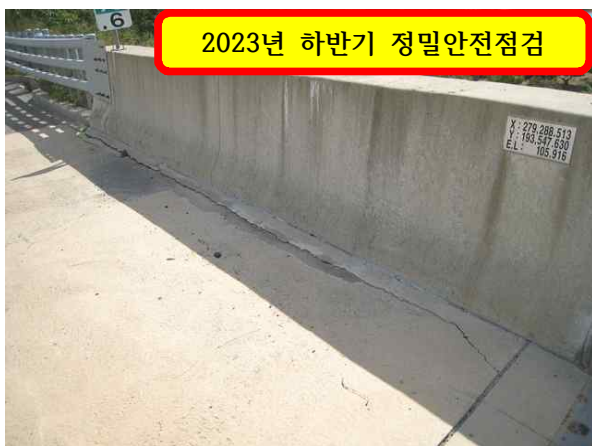
| 손상현황 | • 영천방향 S12 접속부 박리(0.2×0.7) |

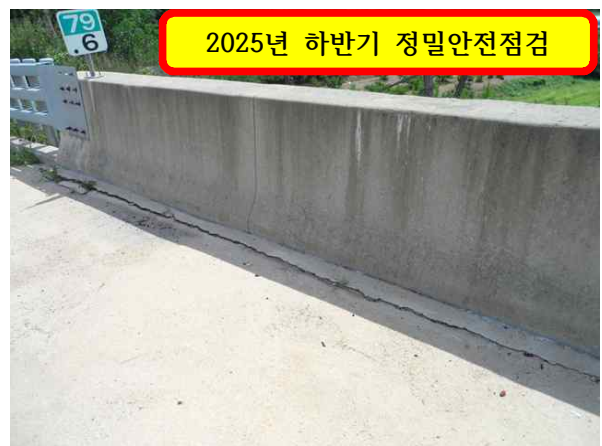
| 손상현황 | • 영천방향 S12 접속부 박리(0.2×0.7) |
| 원 인 | • 접속부 침하, 다짐미흡 등 |

| 조치방안 | • 주의관찰 |

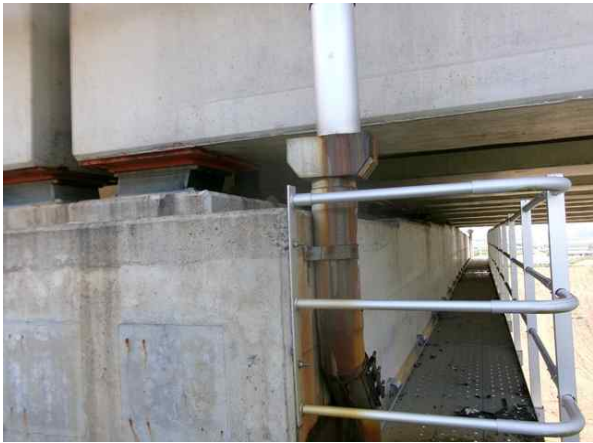
| 배수시설 | | | |
|---|---|---|---|
| 손상현황 | • 상주방향 S6 배수관 막힘(1EA) | 손상현황 | • 영천방향 S2 그레이팅 파손(1EA) |
| 원 인 | • 장기공용, 이물질퇴적 등 | 원 인 | • 외부충격 등 |

| 배수시설 | | | |
|---|---|---|---|
| 조치방안 | • 정비 | 조치방안 | • 정비 |

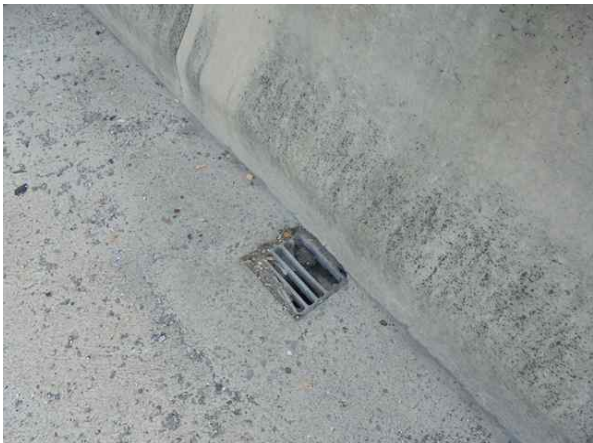
| 배수시설 | | | |
|---|---|---|---|
| 손상현황 | • 영천방향 S2 그레이팅 변형 및 파손(1EA) | 손상현황 | • 영천방향 S6 배수관 막힘(1EA) |
| 원 인 | • 외부충격 등 | 원 인 | • 장기공용, 이물질퇴적 등 |

| 배수시설 | | | |
|---|---|---|---|
| 조치방안 | • 정비 | 조치방안 | • 정비 |
