상주영천고속도로 2024~2025년 시설물 안전점검 용역  
(2025년 하반기 정밀안전점검)

# 외 관 조 사 망 도

도림천교

2025.12

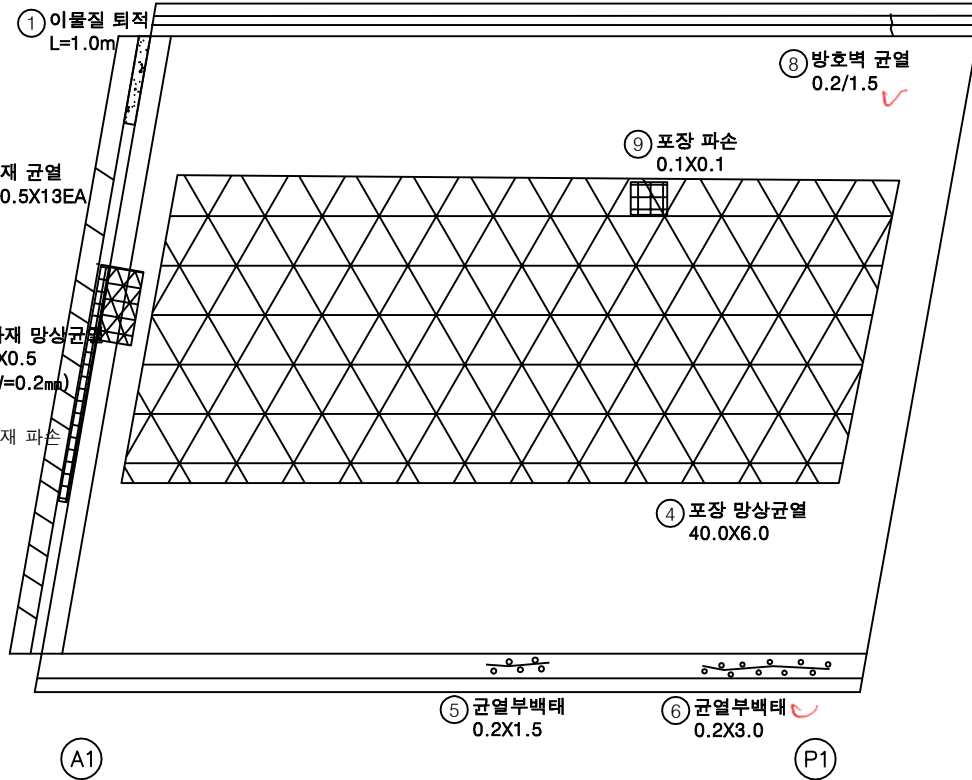
도면번호  
01

| 번호 | 구분 | 부재 | 손상내용 | 손상현황 | | | | | 비고 |
|---|---|---|---|---|---|---|---|---|---|
| 1 | 19하 | 신축이음 | 이물질 퇴적 | | 1.0 | | 1.00 | m | 1 |
| 2 | 19하 | 신축이음 | 후타재 균열 | 0.1 | 0.5 | | 6.50 | m | 13 |
| 3 | 19하 | 신축이음 | 후타재 망상균열 | 0.2 | 3.0 | 0.5 | 1.50 | m | 1 |
| 4 | 19하 | 교면포장 | 포장 망상균열 | | 40.0 | 6.0 | 240.00 | m | 1 |
| 5 | 19하 | 중분대 | 균열부백태 | | 0.2 | 1.5 | 0.30 | m | 1 |
| 6 | 19하 | 중분대 | 균열부백태 | | 0.2 | 3.0 | 0.60 | m | 1 |
| 7 | 21하 | 신축이음 | 고무재 파손 | | 3.5 | | 3.50 | m | 1 |
| 8 | 21하 | 방호벽 | 방호벽 균열 | 0.2 | 1.5 | | 1.50 | m | 1 |
| 9 | 23하 | 교면포장 | 포장 파손 | | 0.1 | 0.1 | 0.01 | m | 1 |

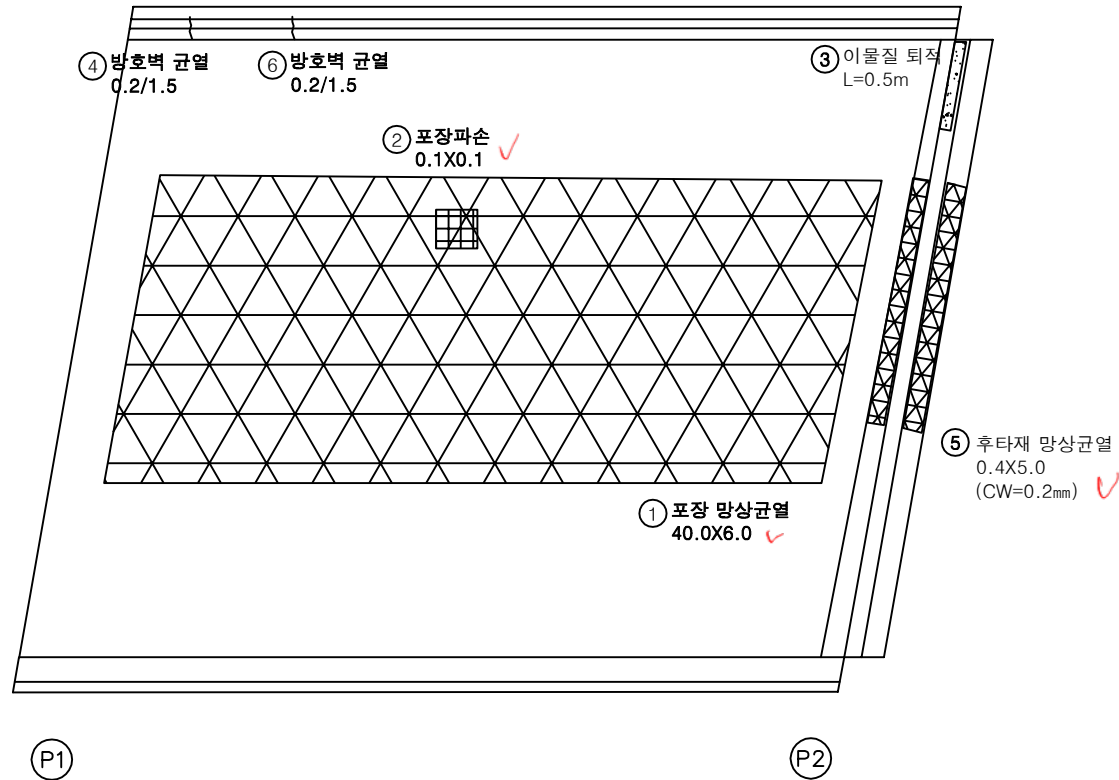
| 도면번호 | 02 |

| 번호 | 구분 | 부재 | 손상내용 | 손상현황 | | | | | 비고 |
|---|---|---|---|---|---|---|---|---|---|
| 1 | 19하 | 교면포장 | 포장 망상균열 | | 40.0 | 6.0 | 240.00 | m <sup>2</sup> | 1 |
| 2 | 19하 | 교면포장 | 포장 파손 | | 0.1 | 0.1 | 0.01 | m <sup>2</sup> | 1 |
| 3 | 19하 | 신축이음 | 이물질 퇴적 | | 0.5 | | 0.50 | m | 1 |
| 4 | 21하 | 방호벽 | 방호벽 균열 | 0.2 | 1.5 | | 1.50 | m | 1 |
| 5 | 21하 | 신축이음 | 후타재 망상균열 | 0.2 | 0.4 | 5.0 | 2.00 | m <sup>2</sup> | 1 |
| 6 | 25하 | 방호벽 | 방호벽 균열 | 0.2 | 1.5 | | 1.50 | m | 1 |

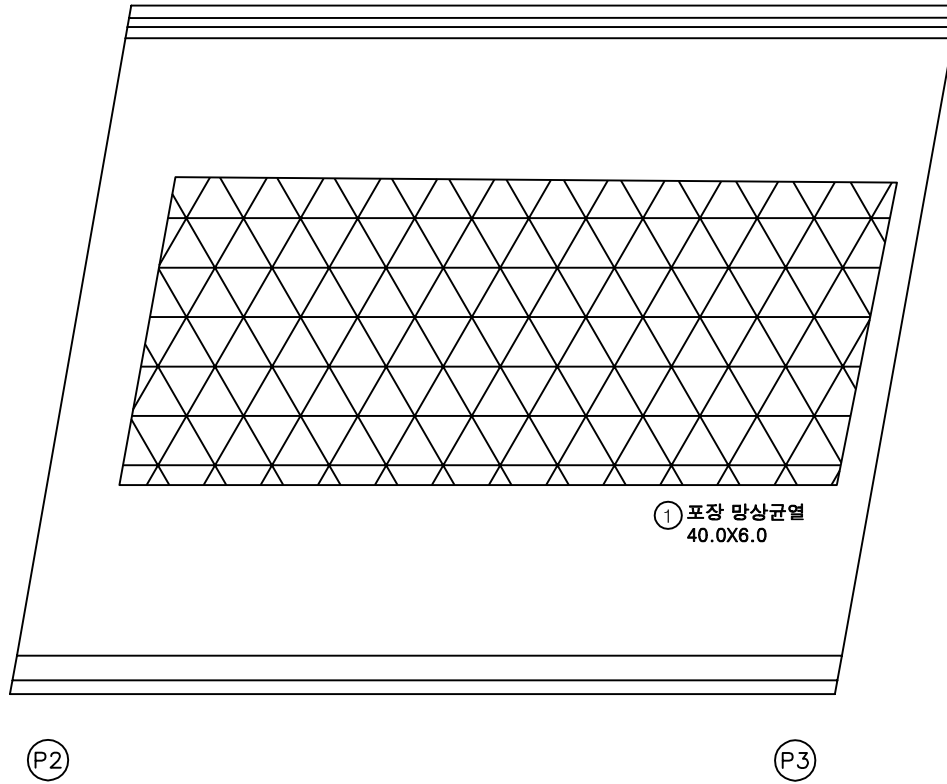
| | | | 03 |

| 번호 | 구분 | 부재 | 손상내용 | 손상현황 | | | | | | 비고 |
|---|---|---|---|---|---|---|---|---|---|---|
| 1 | 19하 | 교면포장 | 포장 망상균열 | | 40.0 | 6.0 | 240.00 | m <sup>2</sup> | 1 | |

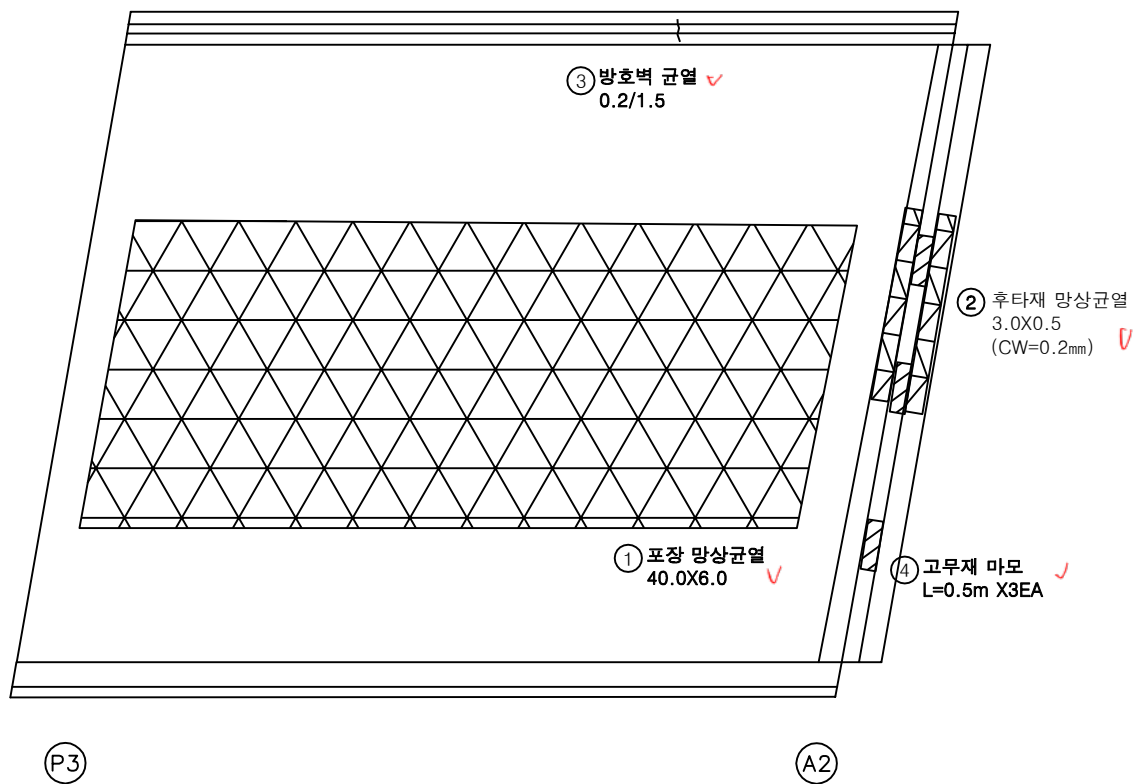
발주처  
상주영천고속도로(주)용역명  
상주영천고속도로 2024-2025년 시설물 안전점검 용역  
(2025년 하반기 정밀안전점검)점검기관  
(주)영성엔지니어링도면번호  
04

| 번호 | 구분 | 부재 | 손상내용 | 손상현황 | | | | | 비고 |
|---|---|---|---|---|---|---|---|---|---|
| 1 | 19하 | 교면포장 | 포장 망상균열 | | 40.0 | 6.0 | 240.00 | m <sup>2</sup> | 1 |
| 2 | 19하 | 신축이음 | 후타재 망상균열 | 0.2 | 3.0 | 0.5 | 1.50 | m <sup>2</sup> | 1 |
| 3 | 21하 | 방호벽 | 방호벽 균열 | 0.2 | 1.5 | | 1.50 | m | 1 |
| 4 | 23하 | 신축이음 | 고무재 마모 | | 0.5 | | 1.50 | m | 3 |

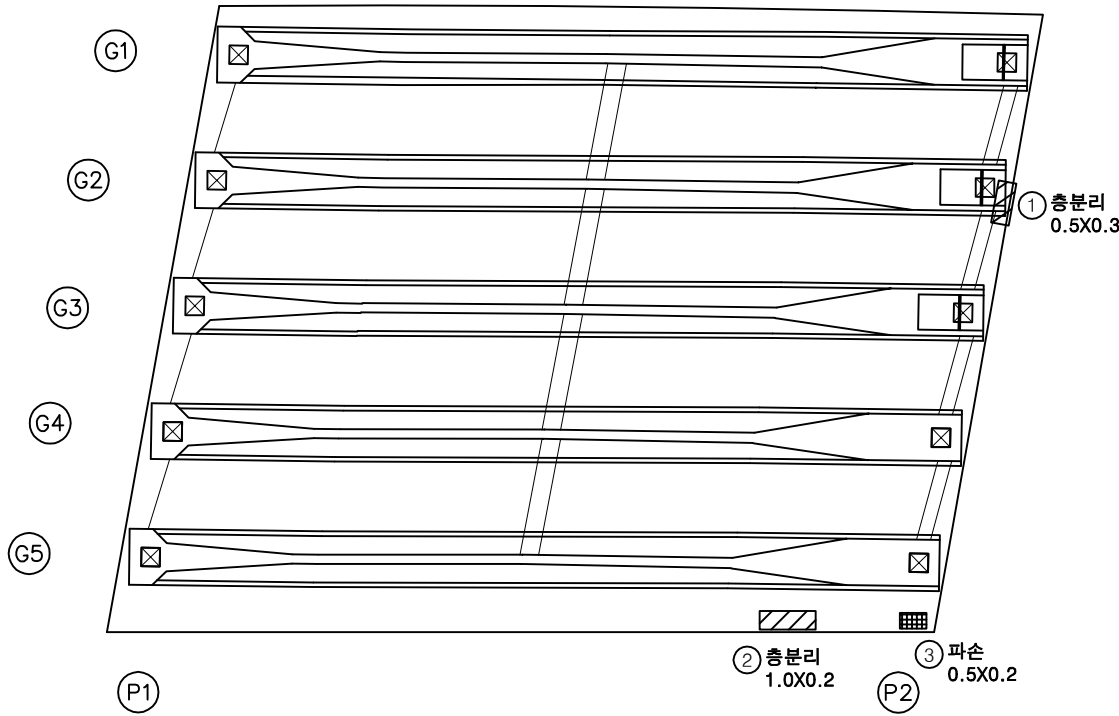
ID : 도림천교 바닥판하면 S2 (상주방향)

| 번호 | 구분 | 부재 | 손상내용 | 손상현황 | | | | | | 비고 |
|---|---|---|---|---|---|---|---|---|---|---|
| 1 | 25하 | 바닥판 | 층분리 | | 0.5 | 0.3 | 0.15 | m <sup>2</sup> | 1 | |
| 2 | 25하 | 바닥판 | 층분리 | | 1.0 | 0.2 | 0.20 | m <sup>2</sup> | 1 | |
| 3 | 25하 | 바닥판 | 파손 | | 0.5 | 0.2 | 0.10 | m <sup>2</sup> | 1 | |

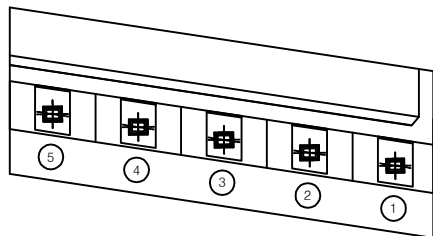
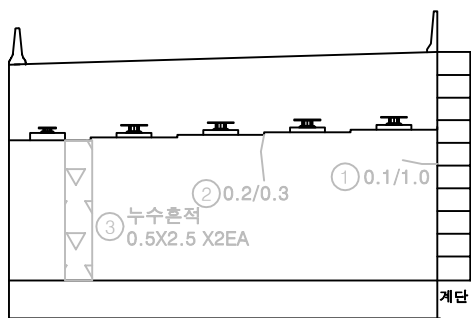
| 번호 | 구분 | 부재 | 손상내용 | 손상현황 | | | | | | 비고 |
|---|---|---|---|---|---|---|---|---|---|---|
| 1 | 19하 | 교대 | 균열(0.3mm미만) | 0.1 | 1.0 | | 1.00 | m | 1 | 35상부보 |
| 2 | 21하 | 교대 | 균열(0.3mm미만) | 0.2 | 0.3 | | 0.30 | m | 1 | 35상부보 |
| 3 | 23하 | 교대 | 누수흔적 | | 0.5 | 2.5 | 2.50 | ㎡ | 2 | 35상부보 |

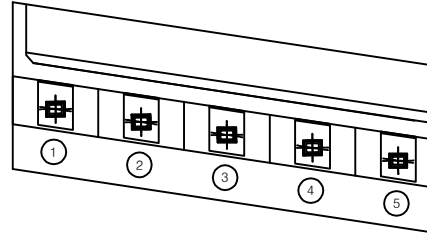
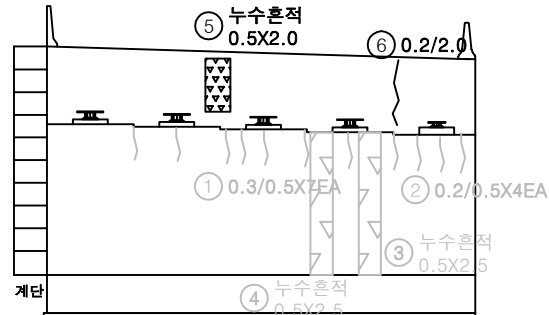
| 번호 | 구분 | 부재 | 손상내용 | 손상현황 | | | | | 비고 |
|---|---|---|---|---|---|---|---|---|---|
| 1 | 19하 | 교대 | 균열(0.3mm이상) | 0.3 | 0.5 | | 3.50 | m | 7 |
| 2 | 19하 | 교대 | 균열(0.3mm미만) | 0.2 | 0.5 | | 2.00 | m | 4 |
| 3 | 21하 | 교대 | 누수흔적 | | 0.5 | 2.5 | 1.25 | m <sup>2</sup> | 1 |
| 4 | 23하 | 교대 | 누수흔적 | | 0.5 | 2.5 | 1.25 | m <sup>2</sup> | 1 |
| 5 | 25하 | 교대 | 누수흔적 | | 0.5 | 2.0 | 1.00 | m <sup>2</sup> | 1 |
| 6 | 25하 | 교대 | 균열(0.3mm미만) | 0.2 | 2.0 | | 2.00 | m | 1 |

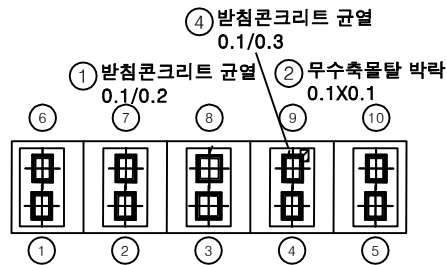
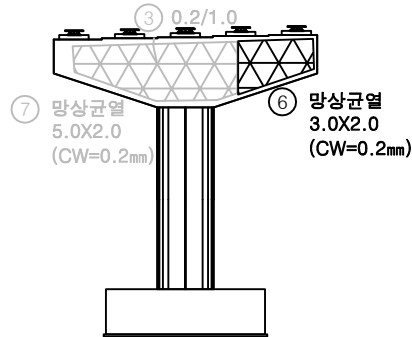
| 번호 | 구분 | 부재 | 손상내용 | 손상현황 | | | | | | 비고 |
|---|---|---|---|---|---|---|---|---|---|---|
| 1 | 19하 | 교량받침 | 받침콘크리트 균열 | 0.1 | 0.2 | | 0.20 | m | 1 | |
| 3 | 19하 | 교각 | 균열(0.3mm(미만)) | 0.2 | 1.0 | | 1.00 | m | 1 | 상상 보수 |
| 4 | 21하 | 교량받침 | 받침콘크리트 균열 | 0.1 | 0.3 | | 0.30 | m | 1 | |
| 5 | 23하 | 교각 | 균열부백태 | | 0.2 | 0.5 | 0.10 | m <sup>2</sup> | 1 | 상상 보수 |
| 6 | 23하 | 교각 | 망상균열 | 0.2 | 3.0 | 2.0 | 6.00 | m <sup>2</sup> | 1 | |
| 7 | 23하 | 교각 | 망상균열 | 0.2 | 5.0 | 2.0 | 10.00 | m <sup>2</sup> | 1 | 상상 보수 |

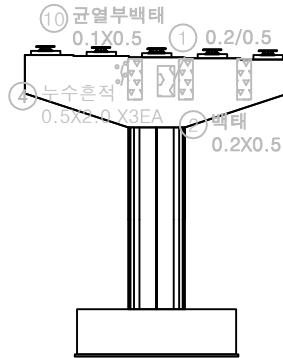
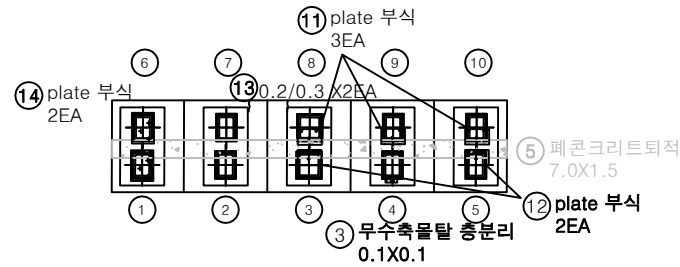
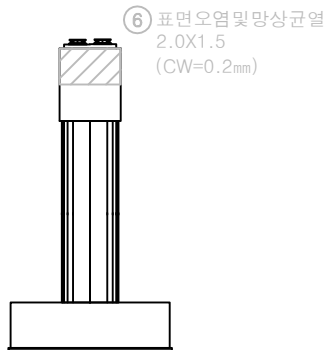
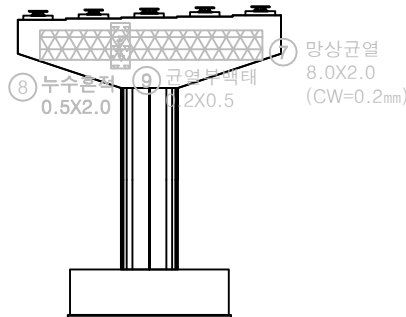
| 번호 | 구분 | 부재 | 손상내용 | 손상현황 | | | | | 비고 |
|---|---|---|---|---|---|---|---|---|---|
| 1 | 19하 | 교각 | 균열(0.3mm미만) | 0.2 | 0.5 | | 0.50 | m | 35성 보수 |
| 4 | 21하 | 교각 | 누수흔적 | | 0.5 | 2.0 | 3.00 | m <sup>2</sup> | 35성 보수 |
| 6 | 21하 | 교각 | 표면오염 및 망상균열 | 0.2 | 2.0 | 1.5 | 3.00 | m <sup>2</sup> | 35성 보수 |
| 7 | 21하 | 교각 | 망상균열 | 0.2 | 8.0 | 2.0 | 16.00 | m <sup>2</sup> | 35성 보수 |
| 8 | 21하 | 교각 | 누수흔적 | | 0.5 | 2.0 | 1.00 | m <sup>2</sup> | 35성 보수 |
| 9 | 21하 | 교각 | 균열부백태 | | 0.2 | 0.5 | 0.10 | m <sup>2</sup> | 35성 보수 |
| 10 | 23하 | 교각 | 균열부백태 | | 0.1 | 0.5 | 0.05 | m <sup>2</sup> | 15성 보수 |
| 11 | 23하 | 교량받침 | plate 부식 | | | | 3.00 | EA | 3 |
| 12 | 23하 | 교량받침 | plate 부식 | | | | 2.00 | EA | 2 |
| 13 | 25하 | 교각 | 균열(0.3mm미만) | 0.2 | 0.3 | | 0.60 | m | 2 |
| 14 | 25하 | 교량받침 | plate 부식 | | | | 2.00 | EA | 2 |

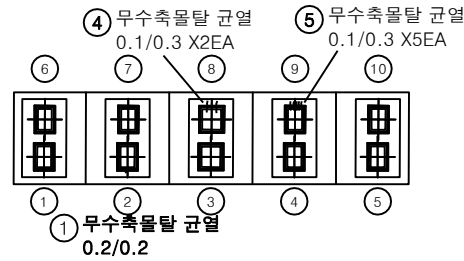
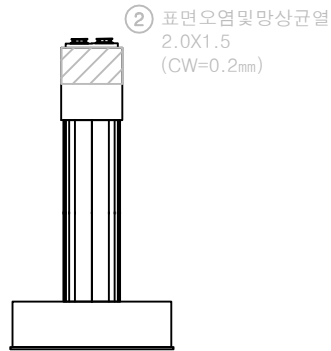
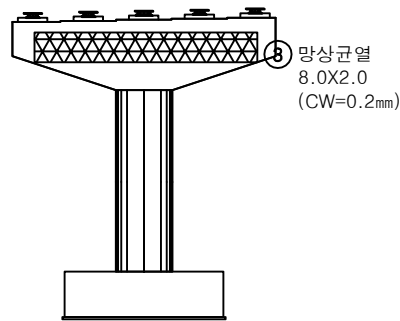
| 번호 | 구분 | 부재 | 손상내용 | 손상현황 | | | | | | 비고 |
|---|---|---|---|---|---|---|---|---|---|---|
| 1 | 21하 | 교량받침 | 무수축물탈 균열 | 0.2 | 0.2 | | 0.20 | m | 1 | |
| 2 | 21하 | 교각 | 표면오염 및 망상균열 | 0.2 | 2.0 | 1.5 | 3.00 | m <sup>2</sup> | 1 | 상주방 |
| 3 | 21하 | 교각 | 망상균열 | 0.2 | 8.0 | 2.0 | 16.00 | m <sup>2</sup> | 1 | |
| 4 | 23하 | 교량받침 | 무수축물탈 균열 | 0.1 | 0.3 | | 0.60 | m | 2 | |
| 5 | 23하 | 교량받침 | 무수축물탈 균열 | 0.1 | 0.3 | | 1.50 | m | 5 | |

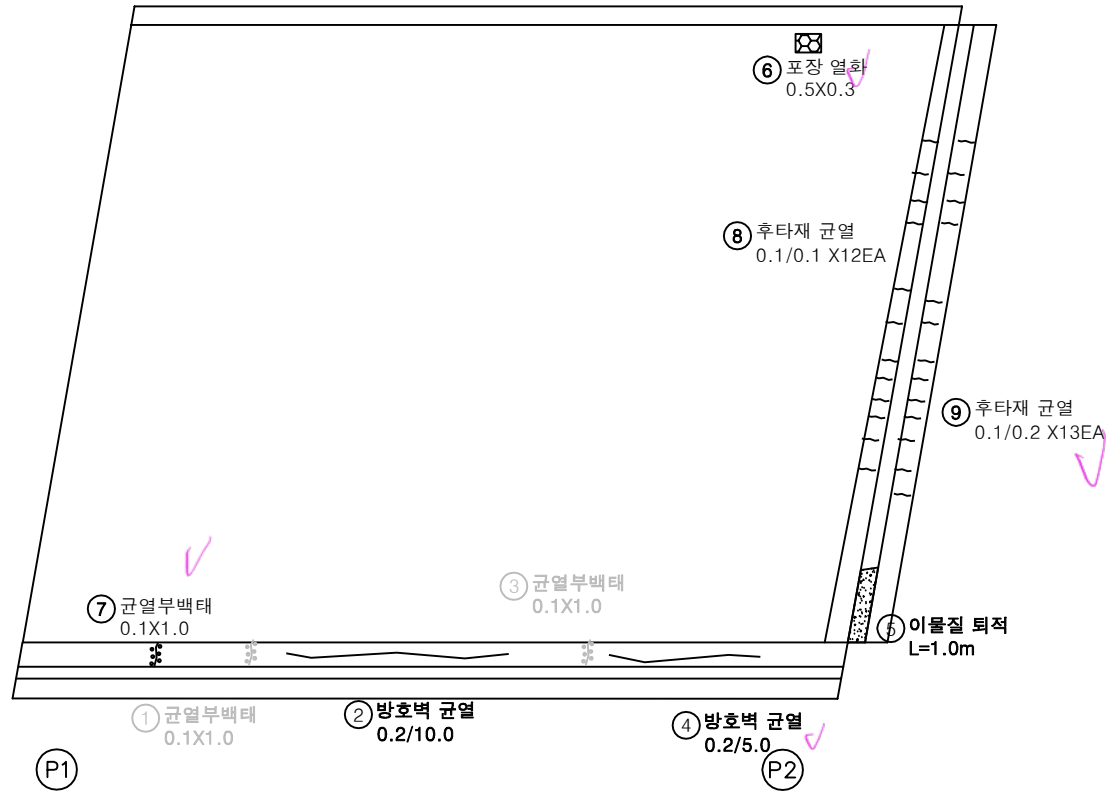
| 번호 | 구분 | 부재 | 손상내용 | 손상현황 | | | | | 비고 |
|---|---|---|---|---|---|---|---|---|---|
| 1 | 19하 | 방호벽 | 균열부백태 | | 0.1 | 1.0 | 0.10 | m | 1 |
| 2 | 19하 | 방호벽 | 방호벽 균열 | 0.2 | 10.0 | | 10.00 | m | 1 |
| 3 | 19하 | 방호벽 | 균열부백태 | | 0.1 | 1.0 | 0.10 | m | 1 |
| 4 | 19하 | 방호벽 | 방호벽 균열 | 0.2 | 5.0 | | 5.00 | m | 1 |
| 7 | 21하 | 방호벽 | 균열부백태 | | 0.1 | 1.0 | 0.10 | m | 1 |
| 8 | 23하 | 신속이음 | 후타재 균열 | 0.1 | 0.1 | | 1.20 | m | 12 |
| 9 | 23하 | 신속이음 | 후타재 균열 | 0.1 | 0.2 | | 2.60 | m | 13 |

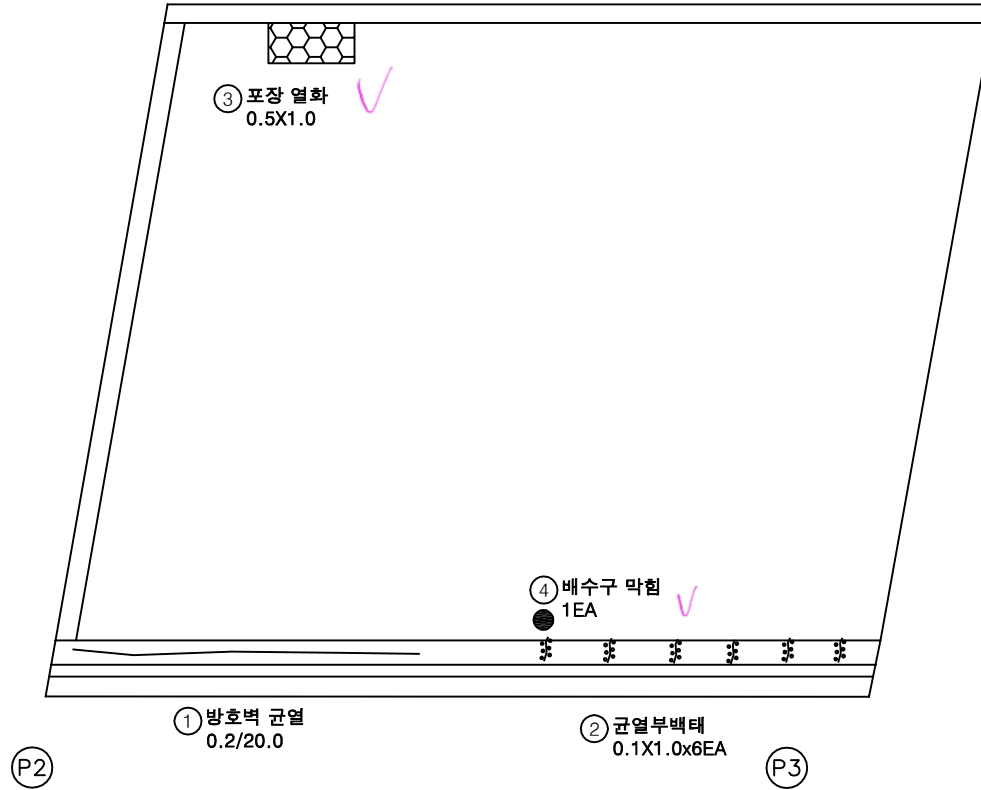
| 번호 | 구분 | 부재 | 손상내용 | 손상현황 | | | | | 비고 |
|---|---|---|---|---|---|---|---|---|---|
| 1 | 19하 | 방호벽 | 방호벽 균열 | 0.2 | 20.0 | | 20.00 | m | 1 |
| 2 | 19하 | 방호벽 | 균열부백태 | | 0.1 | 1.0 | 0.60 | m <sup>2</sup> | 6 |

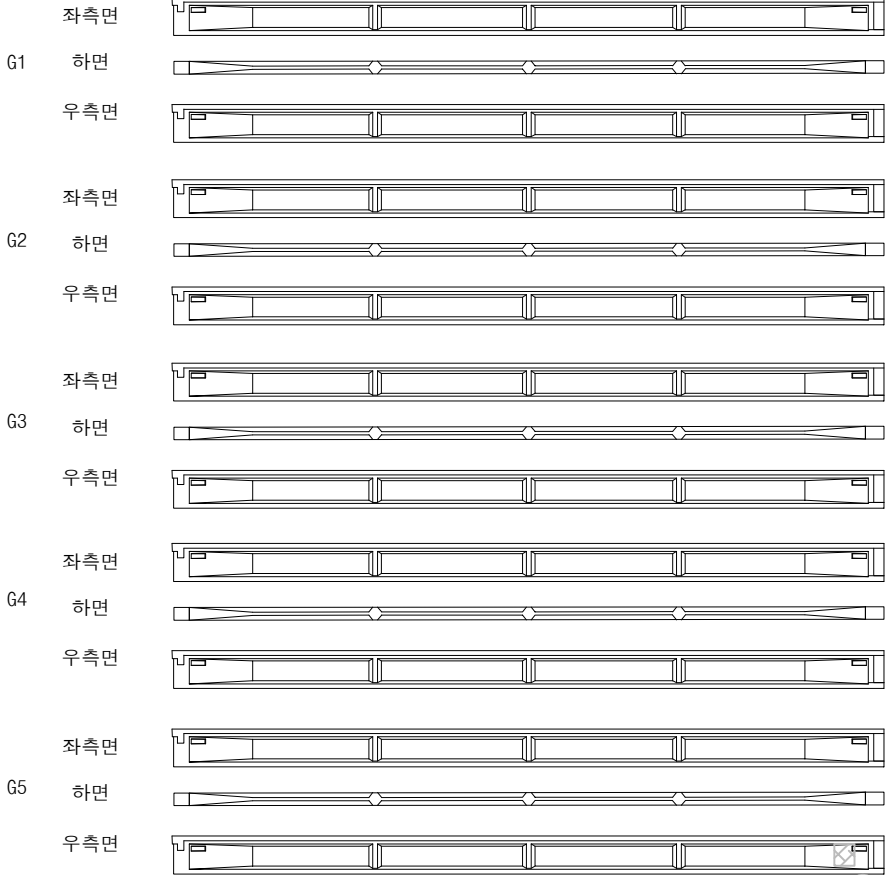
① 망상균열  
2.0X2.0  
(CW=0.2mm)

| 번호 | 구분 | 부재 | 손상내용 | 손상현황 | | | | | | 비고 |
|---|---|---|---|---|---|---|---|---|---|---|
| 1 | 23하 | 거더 | 망상균열 | 0.2 | 2.0 | 2.0 | 4.00 | ㎡ | 1 | 35장 보수 |

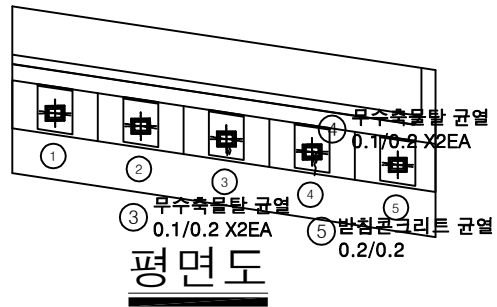
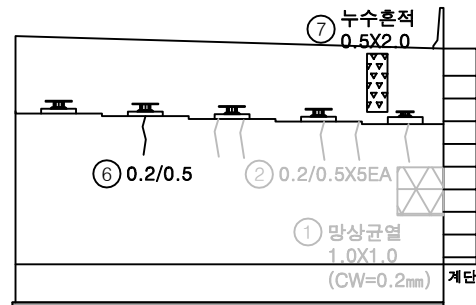
| 번호 | 구분 | 부재 | 손상내용 | 손상현황 | | | | | 비고 |
|---|---|---|---|---|---|---|---|---|---|
| 1 | 19하 | 교대 | 망상균열 | 0.2 | 1.0 | 1.0 | 1.00 | m | 1 |
| 2 | 19하 | 교대 | 균열(0.3mm미만) | 0.2 | 0.5 | | 2.50 | m | 5 |
| 3 | 25하 | 교량받침 | 무수축물탈 균열 | 0.1 | 0.2 | | 0.40 | m | 2 |
| 4 | 25하 | 교량받침 | 무수축물탈 균열 | 0.1 | 0.2 | | 0.40 | m | 2 |
| 5 | 25하 | 교량받침 | 방침콘크리트 균열 | 0.2 | 0.2 | | 0.20 | m | 1 |
| 6 | 25하 | 교대 | 균열(0.3mm미만) | 0.2 | 0.5 | | 0.50 | m | 1 |
| 7 | 25하 | 교대 | 누수흔적 | | 0.5 | 2.0 | 1.00 | m | 1 |

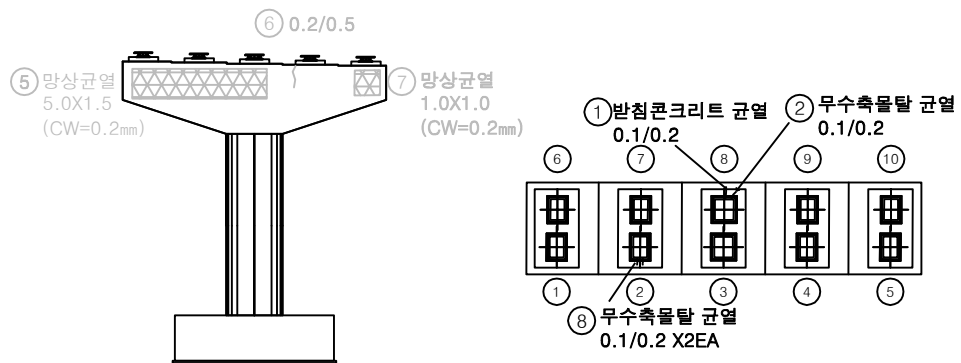
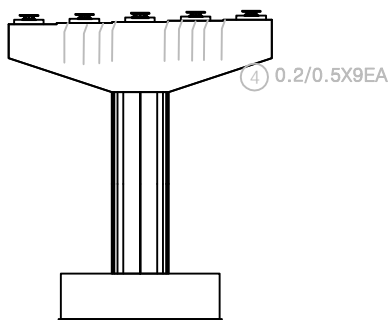
| 번호 | 구분 | 부재 | 손상내용 | 손상현황 | | | | | 비고 |
|---|---|---|---|---|---|---|---|---|---|
| 1 | 19하 | 교량받침 | 받침콘크리트 균열 | 0.1 | 0.2 | | 0.20 | m | 1 |
| 2 | 19하 | 교량받침 | 무수축물탈 균열 | 0.1 | 0.2 | | 0.20 | m | 1 |
| 3 | 19하 | 교각 | 균열(0.3mm미만) | 0.1 | 1.5 | | 1.50 | m | 1 |
| 4 | 19하 | 교각 | 균열(0.3mm미만) | 0.2 | 0.5 | | 4.50 | m | 9 |
| 5 | 21하 | 교각 | 망상균열 | 0.2 | 5.0 | 1.5 | 7.50 | m | 1 |
| 6 | 21하 | 교각 | 균열(0.3mm미만) | 0.2 | 0.5 | | 0.50 | m | 1 |
| 7 | 21하 | 교각 | 망상균열 | 0.2 | 1.0 | 1.0 | 1.00 | m | 1 |
| 8 | 23하 | 교량받침 | 무수축물탈 균열 | 0.1 | 0.2 | | 0.40 | m | 2 |
