상주영천고속도로 2024~2025년 시설물 안전점검 용역  
(2025년 하반기 정밀안전점검)

# 외 관 조 사 망 도

오미교

2025.12

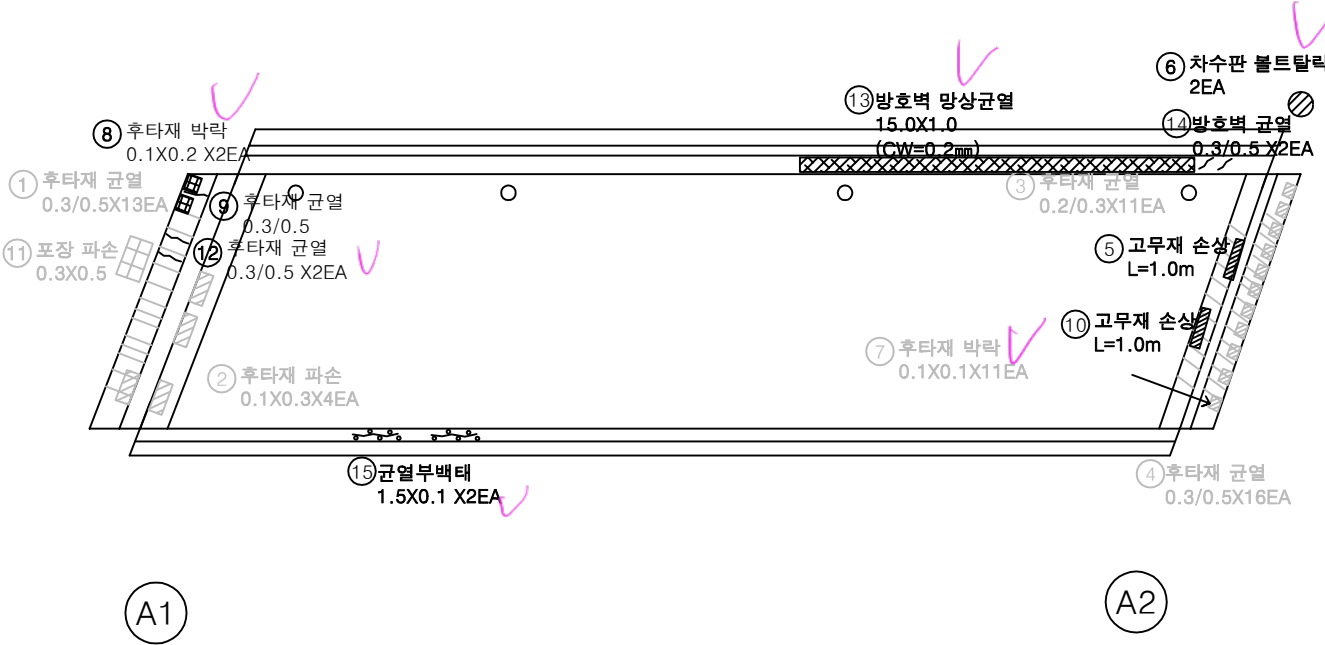
상 주 방 향

| 번호 | 구분 | 부재 | 손상내용 | 손상현황 | | | | | 개소 | 비 고 |
|---|---|---|---|---|---|---|---|---|---|---|
| 1 | 19하 | 신축이음 | 후타재 균열 | 0.3 | 0.5 | | 5.50 | m | 13 | 21'상 보수 |
| 2 | 19하 | 신축이음 | 후타재 파손 | | 0.1 | 0.3 | 0.12 | m <sup>2</sup> | 4 | 21'상 보수 |
| 3 | 19하 | 신축이음 | 후타재 균열 | 0.2 | 0.3 | | 3.36 | m | 11 | 21'상 보수 |
| 4 | 19하 | 신축이음 | 후타재 균열 | 0.3 | 0.5 | | 8.00 | m | 16 | 21'상 보수 |
| 5 | 19하 | 신축이음 | 고무재 손상 | | 1.0 | | 1.00 | m | 1 | 손상증가 |
| 6 | 19하 | 신축이음 | 차수판 볼트탈락 | | | | 2.00 | EA | 2 | |
| 7 | 19하 | 신축이음 | 후타재 박락 | | 0.1 | 0.1 | 0.11 | m <sup>2</sup> | 11 | 21'상 보수 |
| 8 | 23하 | 신축이음 | 후타재 박락 | | 0.1 | 0.2 | 0.04 | m <sup>2</sup> | 2 | |
| 9 | 23하 | 신축이음 | 후타재 균열 | 0.3 | 0.5 | | 0.50 | m | 1 | |
| 10 | 23하 | 신축이음 | 고무재 손상 | | 1.0 | | 1.00 | m | 1 | 손상증가 |
| 11 | 24하 | 교면포장 | 포장 파손 | | 0.3 | 0.5 | 5.15 | m <sup>2</sup> | 1 | 25'상 보수 |
| 12 | 25상 | 신축이음 | 후타재 균열 | 0.3 | 0.5 | | 1.00 | m | 2 | |
| 13 | 25하 | 방호벽 | 방호벽 망상균열 | 0.2 | 15.0 | 1.0 | 15.00 | m <sup>2</sup> | 1 | |
| 14 | 25하 | 방호벽 | 방호벽 균열 | 0.3 | 0.5 | | 1.00 | m | 2 | |
| 15 | 25하 | 중분대 | 균열부백태 | | 1.5 | 0.1 | 0.30 | m <sup>2</sup> | 2 | |

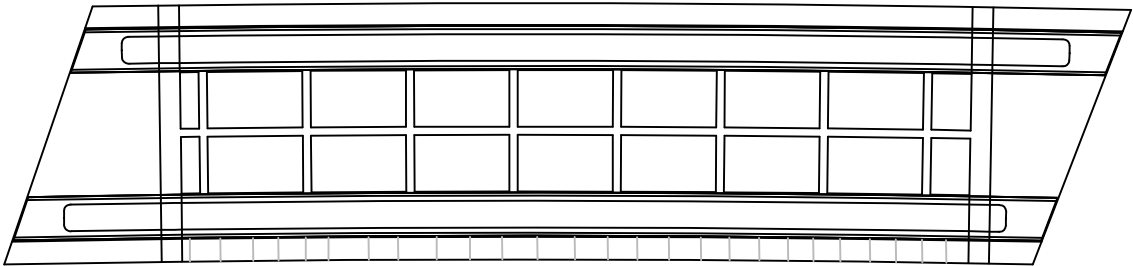
① 0.2/0.3X26EA

| 번호 | 구분 | 부재 | 손상내용 | 손상현황 | | | | | | 비고 |
|---|---|---|---|---|---|---|---|---|---|---|
| 1 | 19하 | 바닥판 | 균열(0.3mm이내) | 0.2 | 0.3 | | 7.80 | m | 25 | 상부 보강 |

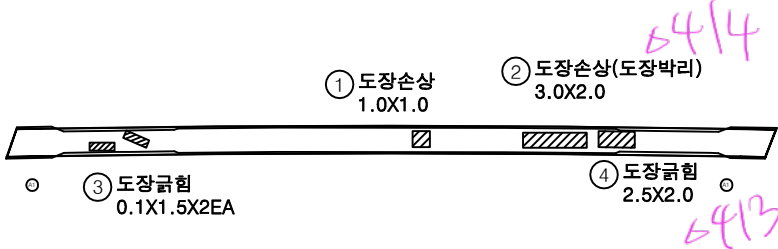
△415~2127  
상, 명

| 번호 | 구분 | 부재 | 손상내용 | 손상현황 | | | | | | 비고 |
|---|---|---|---|---|---|---|---|---|---|---|
| 1 | 19하 | 거더외부 | 도장손상 | | 1.0 | 1.0 | 1.00 | m <sup>2</sup> | 1 | |
| 2 | 19하 | 거더외부 | 도장손상 | | 3.0 | 2.0 | 6.00 | m <sup>2</sup> | 1 | |
| 3 | 20하 | 거더외부 | 도장균열 | | 0.1 | 1.5 | 0.30 | m <sup>2</sup> | 2 | |
| 4 | 25하 | 거더외부 | 도장균열 | | 2.5 | 2.0 | 5.00 | m <sup>2</sup> | 1 | |

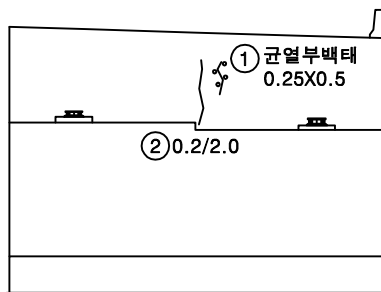
평면도

| 번호 | 구분 | 부재 | 손상내용 | 손상현황 | | | | | | 비고 |
|---|---|---|---|---|---|---|---|---|---|---|
| 1 | 25하 | 교대 | 균열부백태 | | 0.25 | 0.5 | 0.125 | m <sup>2</sup> | 1 | |
| 2 | 25하 | 교대 | 균열(0.3mm미만) | 0.2 | 2.0 | | 2.00 | m | 1 | |

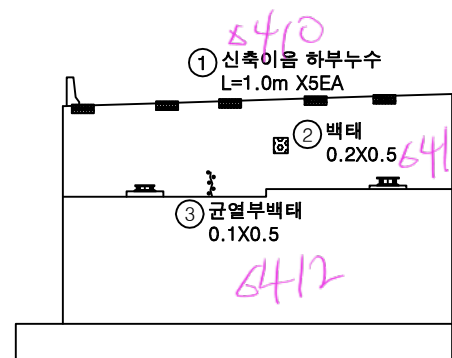
평면도

| 번호 | 구분 | 부재 | 손상내용 | 손상현황 | | | | | | 비고 |
|---|---|---|---|---|---|---|---|---|---|---|
| 1 | 25하 | 신축이음 | 신축이음 하부누수 | | 0.5 | | 2.50 | m | 5 | |
| 2 | 25하 | 교대 | 백태 | | 0.2 | 0.5 | 0.10 | m <sup>2</sup> | 1 | |
| 3 | 25하 | 교대 | 균열부백태 | | 0.1 | 0.5 | 0.05 | m <sup>2</sup> | 1 | |

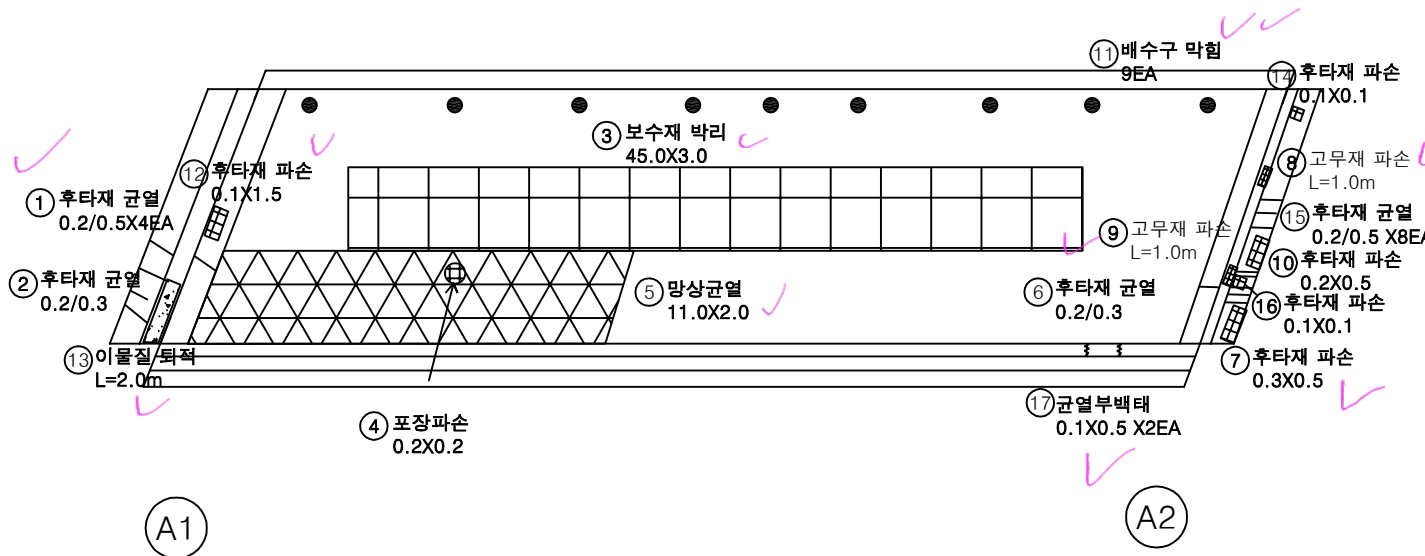
영 천 방 향

| 번호 | 구분 | 부재 | 손상내용 | 손상현황 | | | | | 비 고 |
|---|---|---|---|---|---|---|---|---|---|
| 1 | 19하 | 신축이음 | 후타재 균열 | 0.2 | 0.5 | | 2.00 | m | 4 |
| 2 | 19하 | 신축이음 | 후타재 균열 | 0.2 | 0.3 | | 0.30 | m | 1 |
| 3 | 19하 | 교면포장 | 보수재 박리 | | 45.0 | 3.0 | 135.00 | m <sup>2</sup> | 1 |
| 4 | 19하 | 교면포장 | 포장 파손 | | 0.2 | 0.2 | 0.04 | m <sup>2</sup> | 1 |
| 5 | 19하 | 교면포장 | 포장 망상균열 | | 11.0 | 2.0 | 22.00 | m <sup>2</sup> | 1 |
| 6 | 19하 | 신축이음 | 후타재 균열 | 0.2 | 0.3 | | 0.30 | m | 1 |
| 7 | 19하 | 신축이음 | 후타재 파손 | | 0.3 | 0.5 | 0.15 | m <sup>2</sup> | 1 |
| 8 | 20하 | 신축이음 | 고무재 파손 | | 1.0 | | 1.00 | m | 1 |
| 9 | 21하 | 신축이음 | 고무재 파손 | | 1.0 | | 1.00 | m | 1 |
| 10 | 25상 | 신축이음 | 후타재 파손 | | 0.2 | 0.5 | 0.10 | m <sup>2</sup> | 1 |
| 11 | 25하 | 배수시설 | 배수구 막힘 | | | | 9.00 | EA | 9 |
| 12 | 25하 | 신축이음 | 후타재 파손 | | 0.1 | 1.5 | 0.15 | m <sup>2</sup> | 1 |
| 13 | 25하 | 신축이음 | 이물질 퇴적 | | 2.0 | | 2.00 | m | 1 |
| 14 | 25하 | 신축이음 | 후타재 파손 | | 0.1 | 0.1 | 0.01 | m <sup>2</sup> | 1 |
| 15 | 25하 | 신축이음 | 후타재 균열 | 0.2 | 0.5 | | 4.00 | m | 8 |
| 16 | 25하 | 신축이음 | 후타재 파손 | | 0.1 | 0.1 | 0.01 | m <sup>2</sup> | 1 |
| 17 | 25하 | 방호벽 | 균열부백태 | | 0.1 | 0.5 | 0.10 | m <sup>2</sup> | 2 |

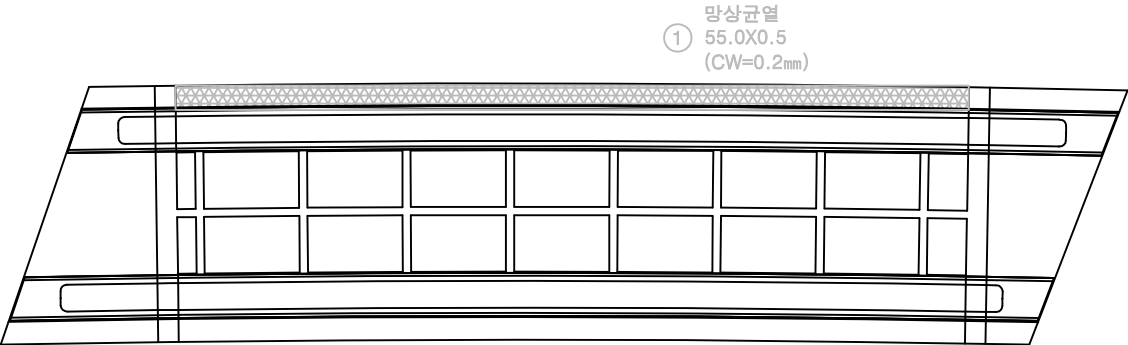
△402 ~ 409

| 번호 | 구분 | 부재 | 손상내용 | 손상현황 | | | | | 비고 |
|---|---|---|---|---|---|---|---|---|---|
| 1 | 21하 | 바닥판 | 망상균열 | 0.2 | 55.0 | 0.5 | 27.50 | ㎡ | 1 |

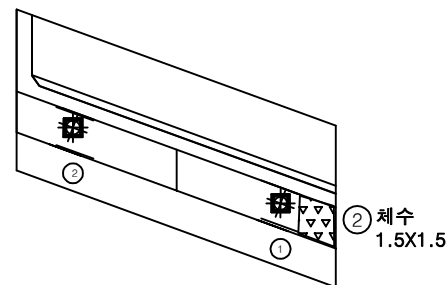
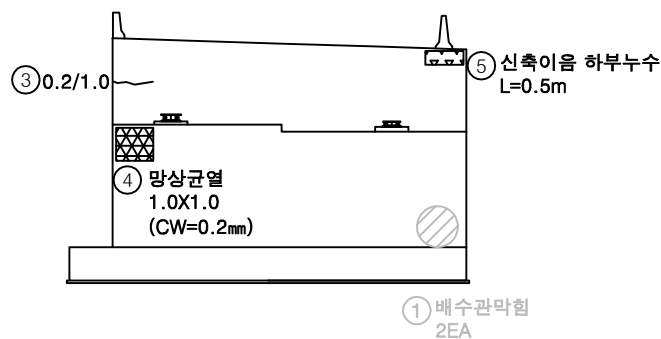
| 번호 | 구분 | 부재 | 손상내용 | 손상현황 | | | | | 개소 | 비고 |
|---|---|---|---|---|---|---|---|---|---|---|
| 3 | 25하 | 교대 | 균열(0.3mm미만) | 0.2 | 1.0 | | 1.00 | m | 1 | |
| 4 | 25하 | 교대 | 망상균열 | 0.2 | 1.0 | 1.0 | 1.00 | m <sup>2</sup> | 1 | |
| 5 | 25하 | 신축이음 | 신축이음 하부누수 | | 0.5 | | 0.50 | m | 1 | |

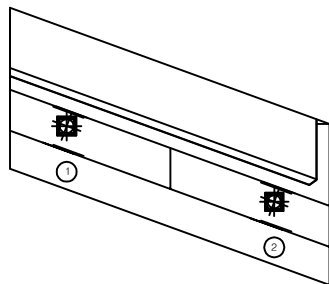
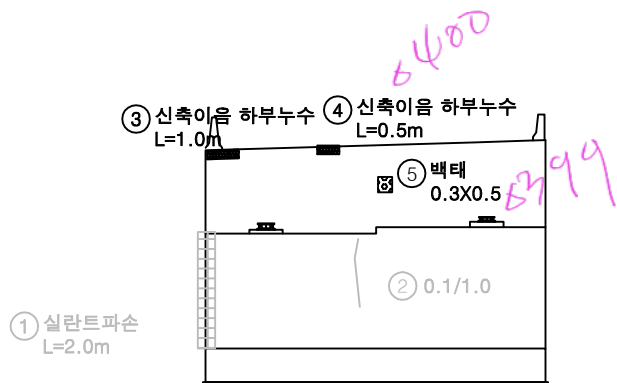
ID : 오미교 교대 A2 (영천방향)

| 번호 | 구분 | 부재 | 손상내용 | 손상현황 | | | | | | 비고 |
|---|---|---|---|---|---|---|---|---|---|---|
| 2 | 19하 | 교대 | 균열(0.3mm미만) | 0.1 | 1.0 | | 1.00 | m | 1 | 21하 보수 |
| 3 | 25하 | 신축이음 | 신축이음 하부누수 | | 1.0 | | 1.00 | m | 1 | |
| 4 | 25하 | 신축이음 | 신축이음 하부누수 | | 0.5 | | 0.50 | m | 1 | |
