상주영천고속도로 2024~2025년 시설물 안전점검 용역  
(2025년 하반기 정밀안전점검)

외 관 조 사 망 도  
군위터널(상주방향)

2025.12

포 장 부 & 공 동 구

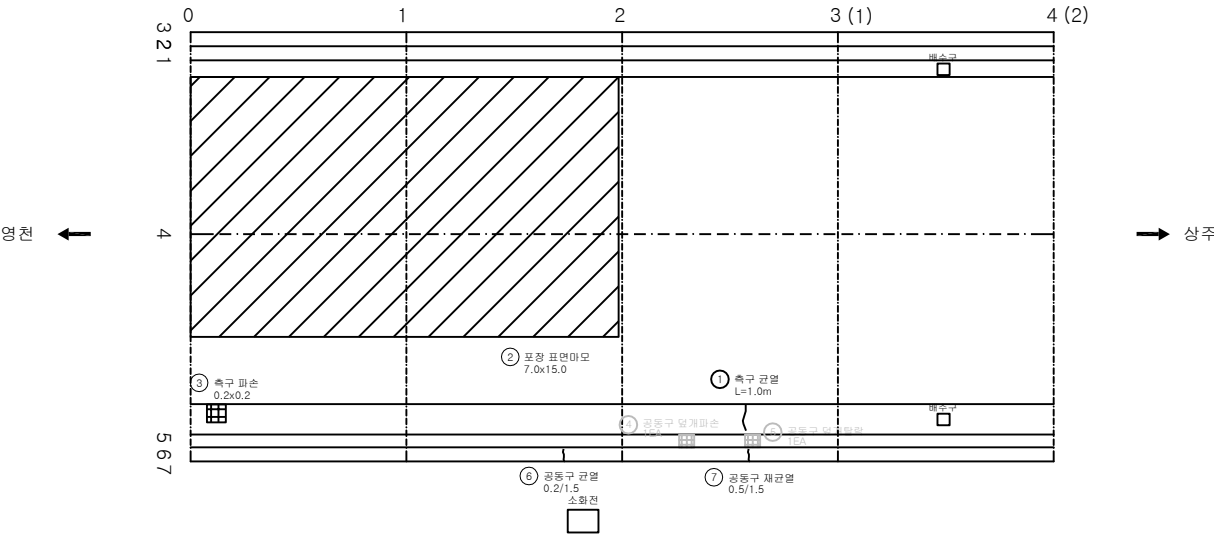
| 부식 | 좌굴, 변형 | 기 타 | 도 면 번호<br>001 |

| 번 호 | 발 생 연 도 | 부 재 | 손 상 내 용 | 손 상 현 황 | | | | | | | 비 고 |
|---|---|---|---|---|---|---|---|---|---|---|---|
| 1 | 19하 | 배수시설 | 측구 균열 | | 1.0 | | 1.00 | m | 1 | 1.00 | |
| 2 | 20상 | 포장 | 포장 표면마모 | | 15.0 | 7.0 | 105.00 | m <sup>2</sup> | 1 | 105.00 | |
| 3 | 20상 | 배수시설 | 측구 파손 | | 0.2 | 0.2 | 0.04 | m <sup>2</sup> | 1 | 0.04 | |
| 4 | 19하 | 공동구 | 공동구 덮개파손 | | | | 1.00 | EA | 1 | 1.00 | 21'하 보수 |
| 5 | 19하 | 공동구 | 공동구 덮개열림 | | | | 1.00 | EA | 1 | 1.00 | 21'하 보수 |
| 6 | 20상 | 공동구 | 공동구 균열 | 0.2 | 1.5 | | 1.50 | m | 1 | 1.50 | |
| 7 | 20상 | 공동구 | 공동구 재균열 | 0.5 | 1.5 | | 1.50 | m | 1 | 1.50 | |

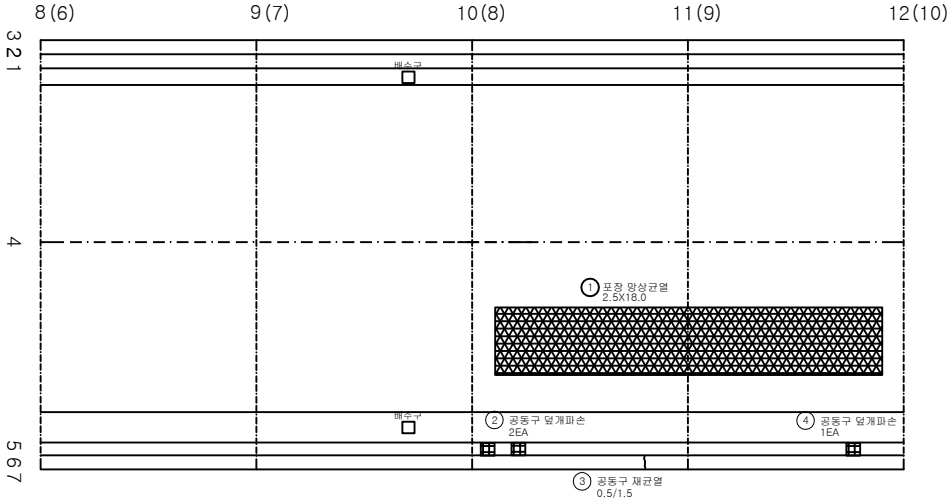
| 부식 | 좌굴, 변형 | 기 타 | 도 면 번호<br>003 |

| 번호 | 발생<br>년도 | 부재 | 손상내용 | 손상현황 | | | | | | | 비고 |
|---|---|---|---|---|---|---|---|---|---|---|---|
| 1 | 19하 | 포장 | 포장 망상균열 | | 2.5 | 18.00 | 45.00 | m <sup>2</sup> | 1 | 45.00 | |
| 3 | 20상 | 공동구 | 공동구 채균열 | 0.5 | 1.5 | | 1.50 | m | 1 | 1.50 | |

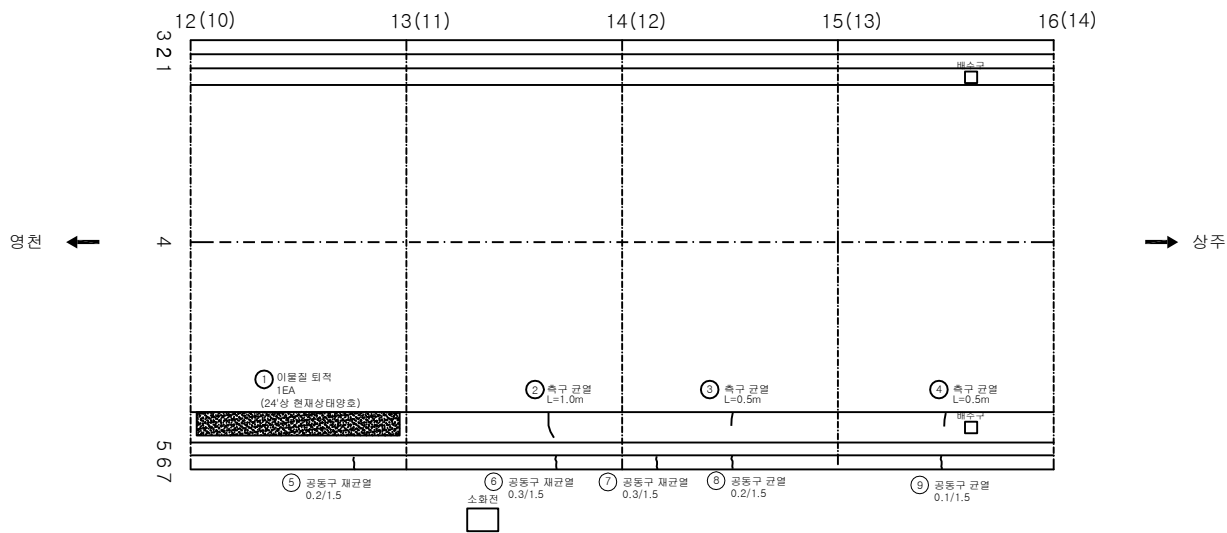
| 부식 | 좌굴, 변형 | 기 타 | 도 면 번호<br>004 |

| 번 호 | 발 생 연 도 | 부 재 | 손 상 내 용 | 손 상 현 황 | | | | | | | 비 고 |
|---|---|---|---|---|---|---|---|---|---|---|---|
| 2 | 19하 | 배수시설 | 측구 균열 | | 1.0 | | 1.00 | m | 1 | 1.00 | |
| 3 | 19하 | 배수시설 | 측구 균열 | | 0.5 | | 0.50 | m | 1 | 0.50 | |
| 4 | 19하 | 배수시설 | 측구 균열 | | 0.5 | | 0.50 | m | 1 | 0.50 | |
| 5 | 20상 | 공동구 | 공동구 재균열 | 0.2 | 1.5 | | 1.50 | m | 1 | 1.50 | |
| 6 | 20상 | 공동구 | 공동구 재균열 | 0.3 | 1.5 | | 1.50 | m | 1 | 1.50 | |
| 7 | 20상 | 공동구 | 공동구 재균열 | 0.3 | 1.5 | | 1.50 | m | 1 | 1.50 | |
| 8 | 20상 | 공동구 | 공동구 균열 | 0.2 | 1.5 | | 1.50 | m | 1 | 1.50 | |
| 9 | 20상 | 공동구 | 공동구 균열 | 0.1 | 1.5 | | 1.50 | m | 1 | 1.50 | |

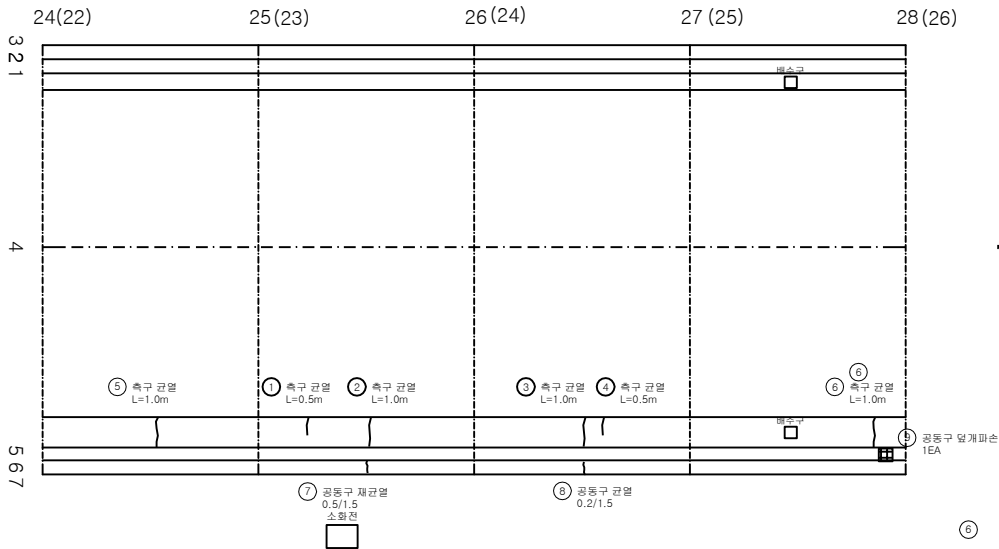
| 부식 | 좌굴, 변형 | 기 타 | 도 면 번호<br>007 |

| 번 호 | 발 생 연 도 | 부 재 | 손 상 내 용 | 손 상 현 황 | | | | | | | 비 고 |
|---|---|---|---|---|---|---|---|---|---|---|---|
| 1 | 19하 | 배수시설 | 측구 균열 | | 0.5 | | 0.50 | m | 1 | 0.50 | |
| 2 | 19하 | 배수시설 | 측구 균열 | | 1.0 | | 1.00 | m | 1 | 1.00 | |
| 3 | 19하 | 배수시설 | 측구 균열 | | 1.0 | | 1.00 | m | 1 | 1.00 | |
| 4 | 19하 | 배수시설 | 측구 균열 | | 0.5 | | 0.50 | m | 1 | 0.50 | |
| 5 | 20상 | 배수시설 | 측구 균열 | | 1.0 | | 1.00 | m | 1 | 1.00 | |
| 6 | 20상 | 배수시설 | 측구 균열 | | 1.0 | | 1.00 | m | 1 | 1.00 | |
| 7 | 20상 | 공동구 | 공동구 재균열 | 0.5 | 1.5 | | 1.50 | m | 1 | 1.50 | |
| 8 | 20상 | 공동구 | 공동구 균열 | 0.2 | 1.5 | | 1.50 | m | 1 | 1.50 | |

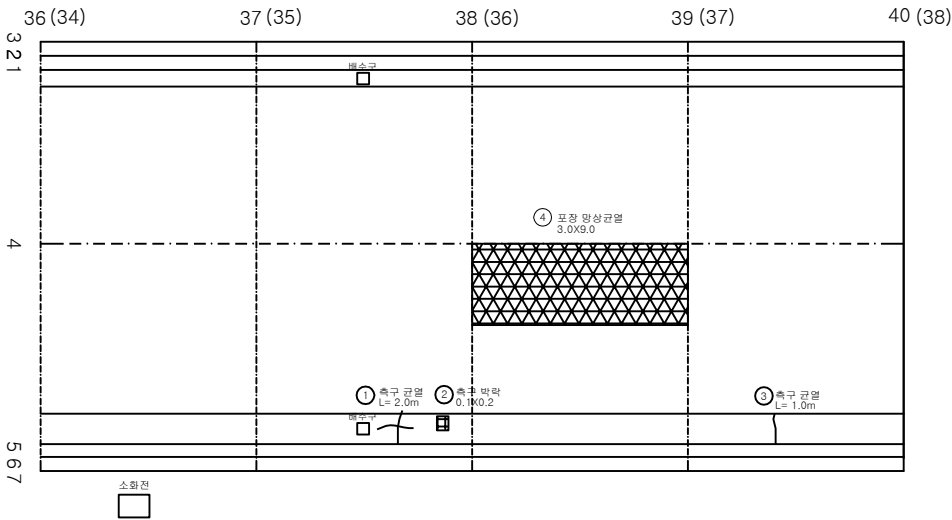
| | 부식 | | 좌굴, 변형 | | 기타 | 도 면 번호 | 010 |

| 번 호 | 발 생 연 도 | 부 재 | 손 상 내 용 | 손 상 현 황 | | | | | | | 비 고 |
|---|---|---|---|---|---|---|---|---|---|---|---|
| 1 | 19하 | 배수시설 | 측구 균열 | | 2.0 | | 2.00 | m | 1 | 2.00 | |
| 3 | 19하 | 배수시설 | 측구 균열 | | 1.0 | | 1.00 | m | 1 | 1.00 | |
| 4 | 20상 | 포장 | 포장 망상균열 | | 9.0 | 3.0 | 27.00 | m <sup>2</sup> | 1 | 27.00 | |

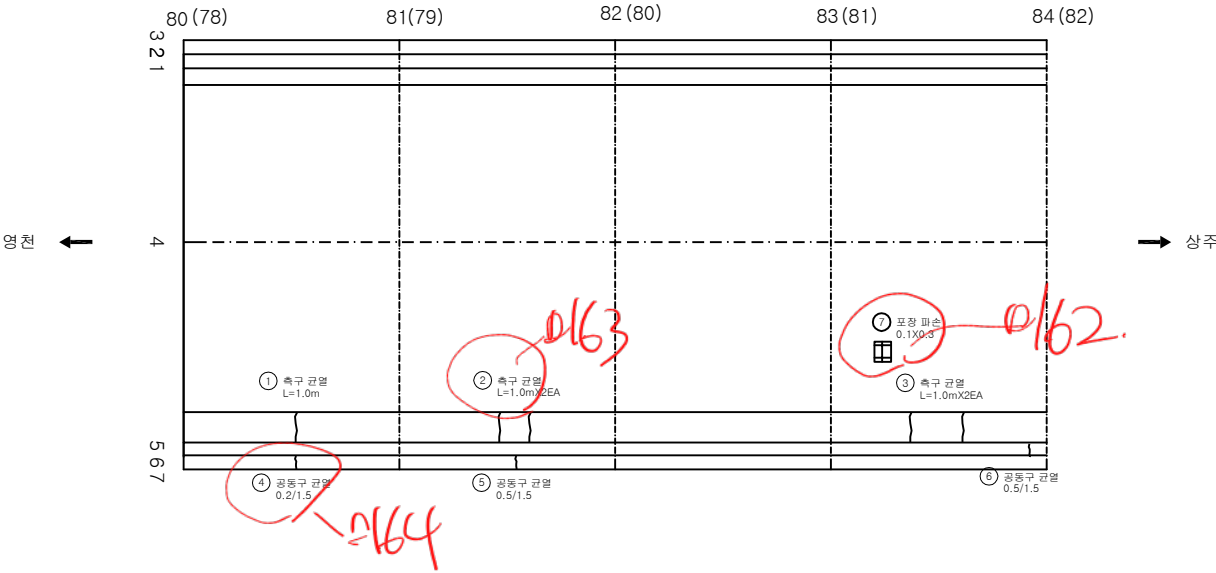
| 부식 | 좌굴, 변형 | 기 타 | 도 면 번 호<br>021 |

| 번 호 | 발 생 연 도 | 부 재 | 손 상 내 용 | 손 상 현 황 | | | | | | | 비 고 |
|---|---|---|---|---|---|---|---|---|---|---|---|
| 1 | 20상 | 배수시설 | 측구 균열 | | 1.0 | | 1.00 | m | 1 | 1.00 | |
| 2 | 20상 | 배수시설 | 측구 균열 | | 1.0 | | 1.00 | m | 2 | 2.00 | |
| 3 | 20상 | 배수시설 | 측구 균열 | | 1.0 | | 1.00 | m | 2 | 2.00 | |
| 4 | 20상 | 공동구 | 공동구 균열 | 0.2 | 1.5 | | 1.50 | m | 1 | 1.50 | |
| 5 | 21하 | 공동구 | 공동구 균열 | 0.5 | 1.5 | | 1.50 | m | 1 | 1.50 | |
| 6 | 21하 | 공동구 | 공동구 균열 | 0.5 | 1.5 | | 1.50 | m | 1 | 1.50 | |

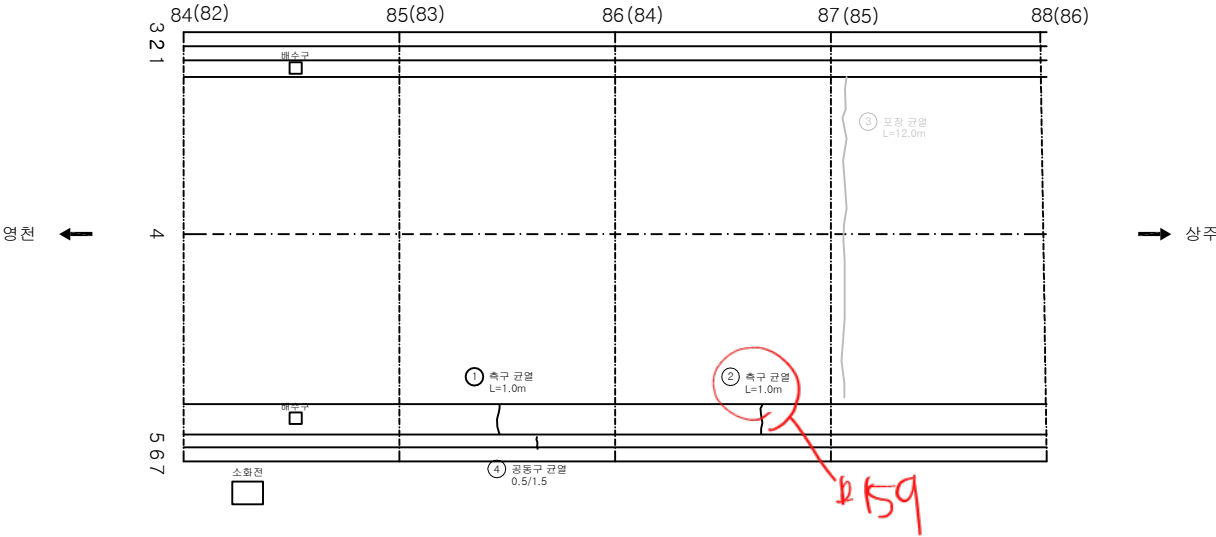
| 부식 | 좌굴, 변형 | 기 타 | 도 면 번 호<br>022 |

| 번 호 | 발 생 연 도 | 부 재 | 손 상 내 용 | 손 상 현 황 | | | | | | | 비 고 |
|---|---|---|---|---|---|---|---|---|---|---|---|
| 1 | 19하 | 배수시설 | 측구 균열 | | 1.0 | | 1.00 | m | 1 | 1.00 | |
| 2 | 20상 | 배수시설 | 측구 균열 | | 1.0 | | 1.00 | m | 1 | 1.00 | |
| 3 | 20상 | 포장 | 포장 균열 | | 12.0 | | 12.00 | m | 1 | 12.00 | 1'경 보수 |
| 4 | 21하 | 공동구 | 공동구 균열 | 0.5 | 1.5 | | 1.50 | m | 1 | 1.50 | |

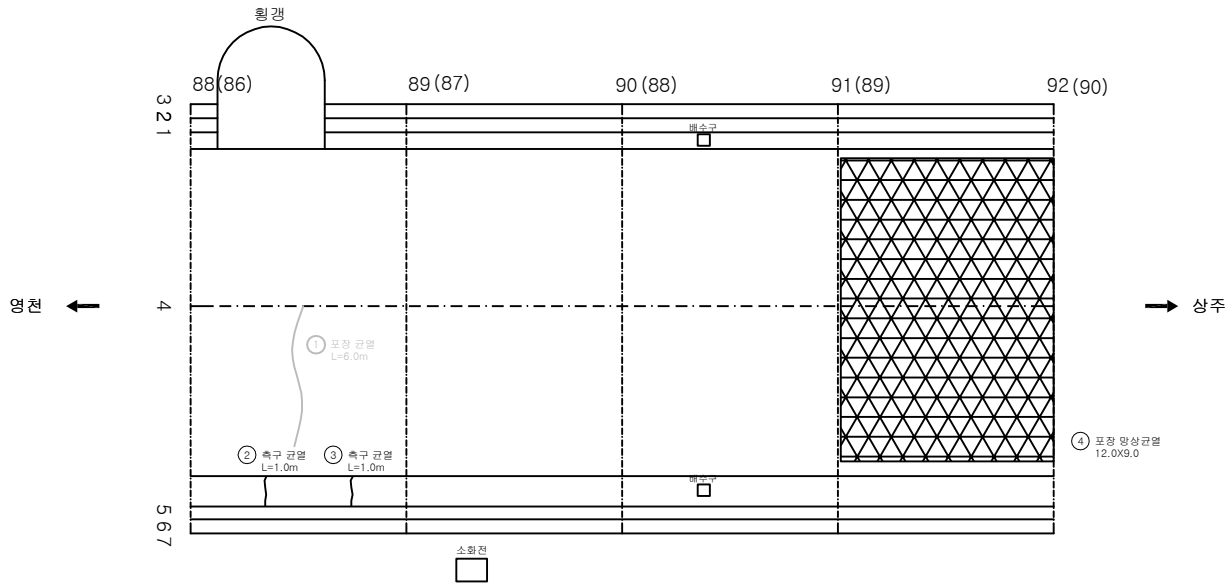
| 부식 | 좌굴, 변형 | 기 타 | 도 면 번 호<br>023 |

| 번호 | 발생<br>년도 | 부재 | 손상내용 | 손상현황 | | | | | | 비고 | |
|---|---|---|---|---|---|---|---|---|---|---|---|
| 1 | 1998 | 포장 | 포장 균열 | | 6.0 | | 6.00 | m | 1 | 6.00 | 21'정 보수 |
| 2 | 20상 | 배수시설 | 측구 균열 | | 1.0 | | 1.00 | m | 1 | 1.00 | |
| 3 | 20상 | 배수시설 | 측구 균열 | | 1.0 | | 1.00 | m | 1 | 1.00 | |
| 4 | 20상 | 포장 | 포장 망상균열 | | 12.0 | 9.0 | 108.00 | m <sup>2</sup> | 1 | 108.00 | |
