상주영천고속도로 2024~2025년 시설물 안전점검 용역  
(2025년 하반기 정밀안전점검)

# 외 관 조 사 망 도

군위터널(영천방향)

(주)명성엔지니어링

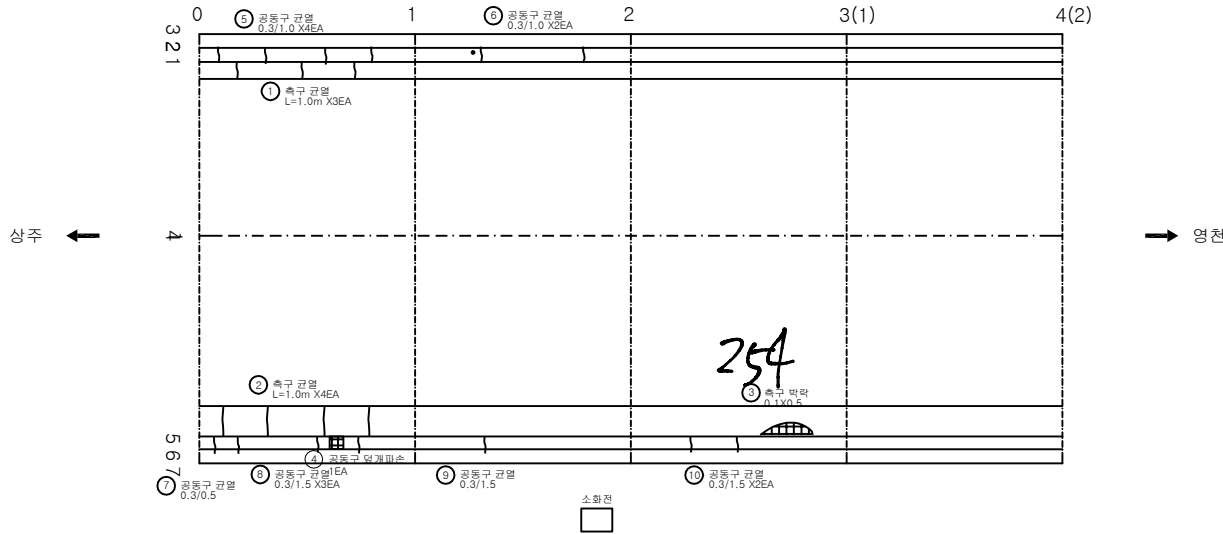
| 번호 | 발생<br>년도 | 부재 | 손상내용 | 손상현황 | | | | | | | 비고 |
|---|---|---|---|---|---|---|---|---|---|---|---|
| 1 | 19하 | 배수시설 | 측구 균열 | | 1.0 | | 1.00 | m | 3 | 3.00 | |
| 2 | 19하 | 배수시설 | 측구 균열 | | 1.0 | | 1.00 | m | 4 | 4.00 | |
| 3 | 19하 | 배수시설 | 측구 박락 | | 0.1 | 0.5 | 0.05 | m <sup>2</sup> | 1 | 0.05 | |
| 4 | 20상 | 공동구 | 공동구 덮개파손 | | | | 1.00 | EA | 1 | 1.00 | |
| 5 | 21하 | 공동구 | 공동구 균열 | 0.3 | 1.0 | | 1.00 | m | 4 | 4.00 | |
| 6 | 21하 | 공동구 | 공동구 균열 | 0.3 | 1.0 | | 1.00 | m | 2 | 2.00 | |
| 7 | 21하 | 공동구 | 공동구 균열 | 0.3 | 0.5 | | 0.50 | m | 1 | 0.50 | |
| 8 | 21하 | 공동구 | 공동구 균열 | 0.3 | 1.5 | | 1.50 | m | 3 | 4.50 | |
| 9 | 21하 | 공동구 | 공동구 균열 | 0.3 | 1.5 | | 1.50 | m | 1 | 1.50 | |
| 10 | 21하 | 공동구 | 공동구 균열 | 0.3 | 1.5 | | 1.50 | m | 2 | 3.00 | |

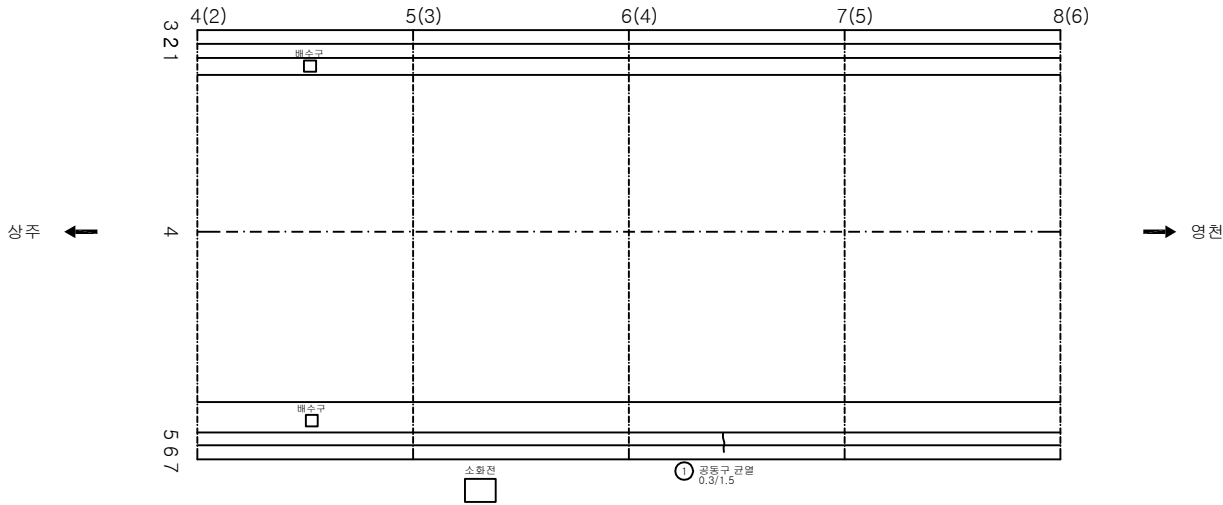
| 번호 | 발생<br>년도 | 부재 | 손상내용 | 손상현황 | | | | | | | 비고 |
|---|---|---|---|---|---|---|---|---|---|---|---|
| 1 | 21하 | 공동구 | 공동구 균열 | 0.3 | 1.5 | | 1.50 | m | 1 | 1.50 | |

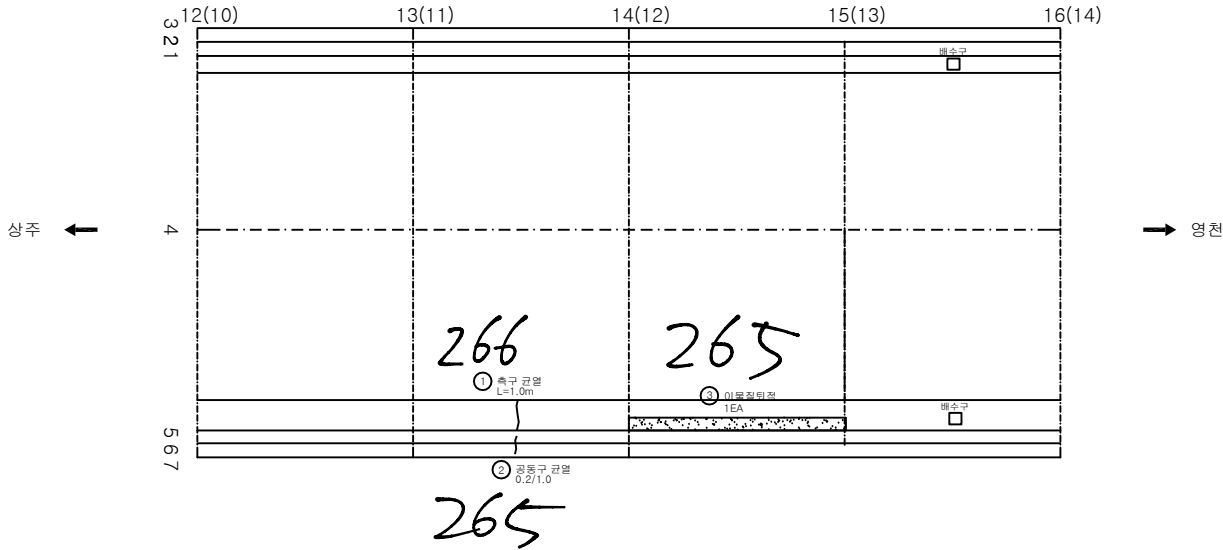
| 번호 | 발생<br>년도 | 부재 | 손상내용 | 손상현황 | | | | | | 비 고 | |
|---|---|---|---|---|---|---|---|---|---|---|---|
| 1 | 21상 | 배수시설 | 측구 균열 | | 1.0 | | 1.00 | m | 1 | 1.00 | |
| 2 | 21상 | 공동구 | 공동구 균열 | 0.2 | 1.0 | | 1.00 | m | 1 | 1.00 | |

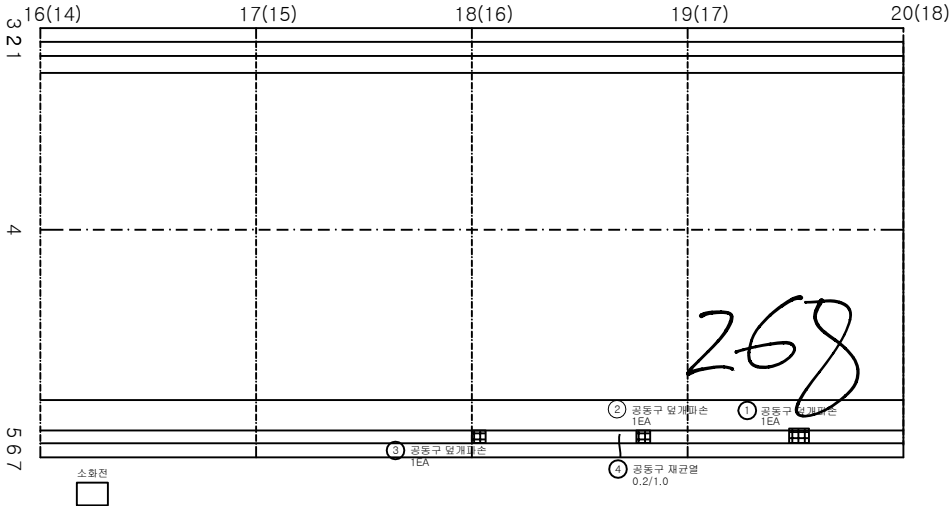
| 번호 | 발생<br>년도 | 부재 | 손상내용 | 손상현황 | | | | | | | 비고 |
|---|---|---|---|---|---|---|---|---|---|---|---|
| 4 | 21상 | 공동구 | 공동구 재균열 | 0.2 | 1.0 | | 1.00 | m | 1 | 1.00 | |

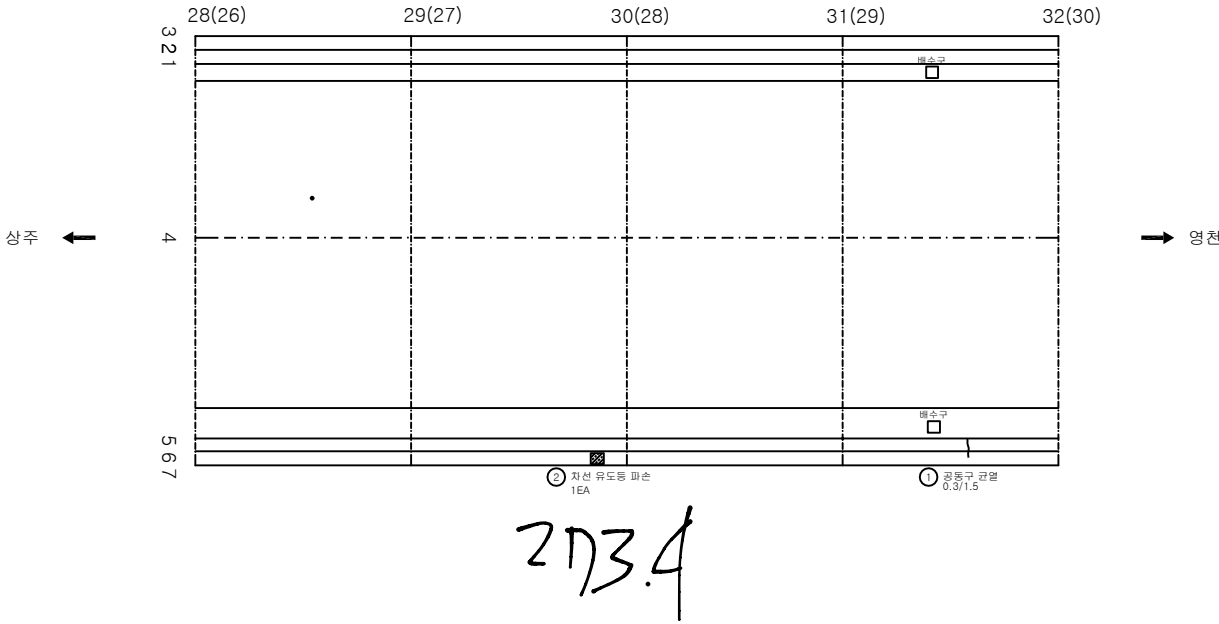
| 번 호 | 발 생 연 도 | 부 재 | 손 상 내 용 | 손 상 현 황 | | | | | | | 비 고 |
|---|---|---|---|---|---|---|---|---|---|---|---|
| 1 | 21하 | 공동구 | 공동구 균열 | 0.3 | 1.5 | | 1.50 | m | 1 | 1.50 | |

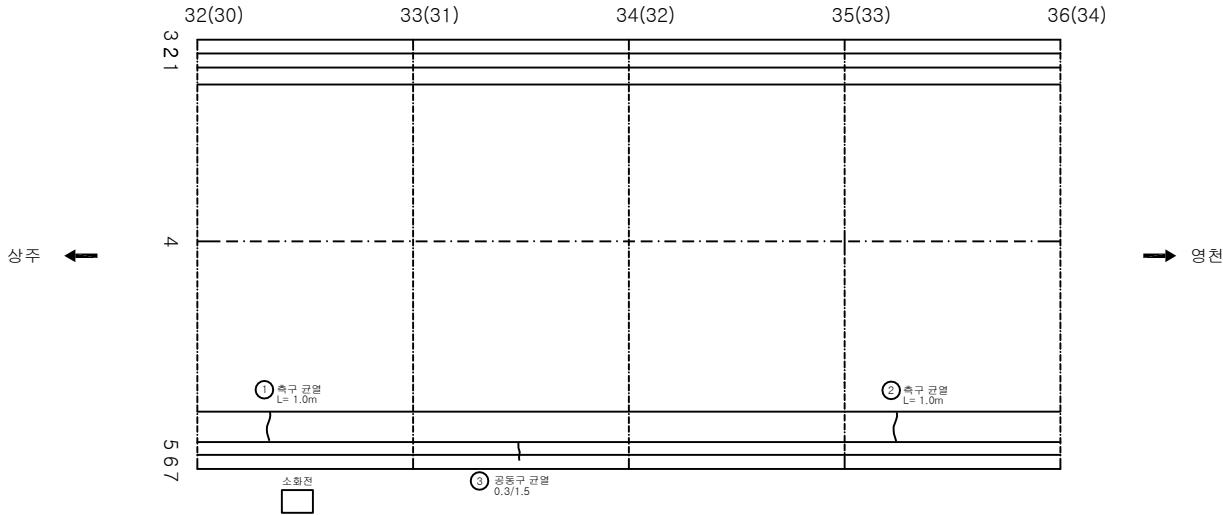
| 번호 | 발생<br>년도 | 부재 | 손상내용 | 손상현황 | | | | | | 비 고 | |
|---|---|---|---|---|---|---|---|---|---|---|---|
| 1 | 19하 | 배수시설 | 측구 균열 | | 1.0 | | 1.00 | m | 1 | 1.00 | |
| 2 | 20상 | 배수시설 | 측구 균열 | | 1.0 | | 1.00 | m | 1 | 1.00 | |
| 3 | 21하 | 공동구 | 공동구 균열 | 0.3 | 1.5 | | 1.50 | m | 1 | 1.50 | |

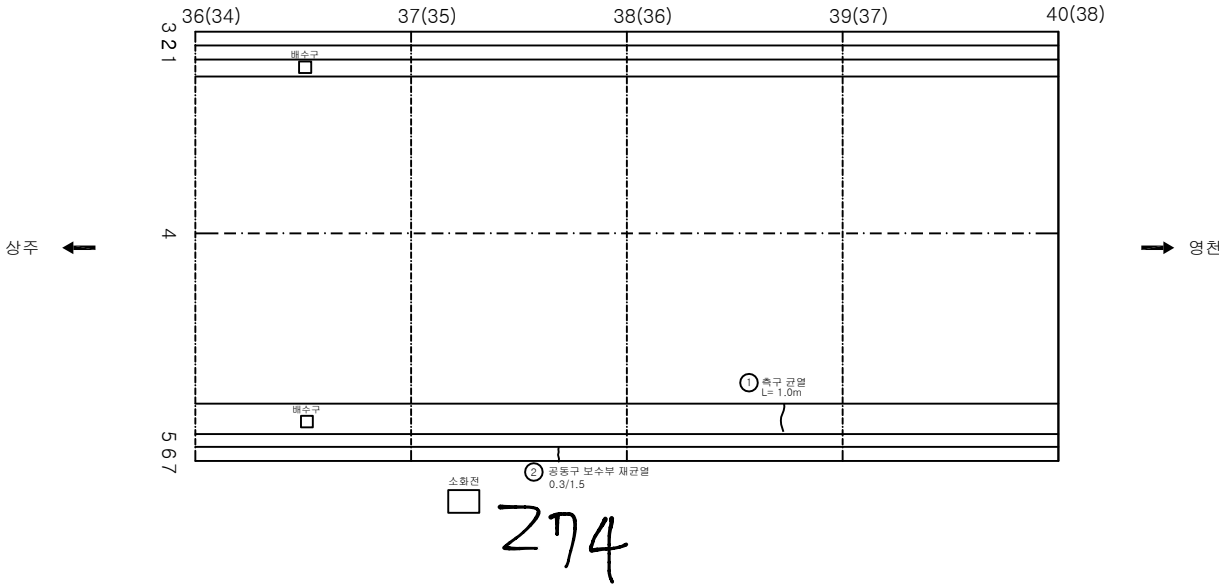
| 번호 | 발생<br>년도 | 부재 | 손상내용 | 손상현황 | | | | | | 비 고 | |
|---|---|---|---|---|---|---|---|---|---|---|---|
| 1 | 19하 | 배수시설 | 측구 균열 | | 1.0 | | 1.00 | m | 1 | 1.00 | |
| 2 | 25하 | 공동구 | 공동구 보수부 재균열 | 0.3 | 1.5 | | 1.50 | m | 1 | 1.50 | |

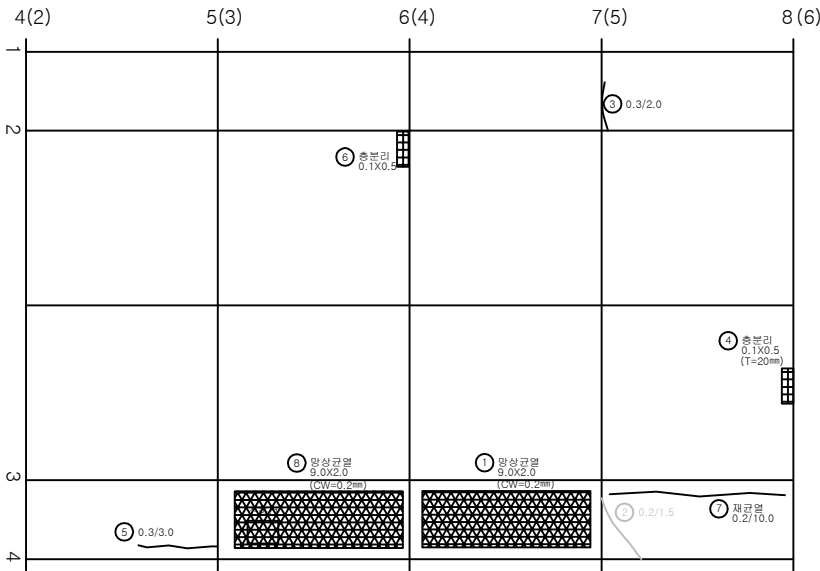
| 번호 | 발생<br>년도 | 부재 | 손상내용 | 손상현황 | | | | | | | 비 고 |
|---|---|---|---|---|---|---|---|---|---|---|---|
| 1 | 19하 | 측벽부 | 망상균열 | 0.2 | 9.0 | 2.0 | 18.00 | m <sup>2</sup> | 1 | 18.00 | 손상증가 |
| 2 | 19하 | 측벽부 | 균열(Cw=0.3mm미만) | 0.2 | 1.5 | | 1.50 | m | 1 | 1.50 | 21'하 보강 |
| 3 | 19하 | 측벽부 | 균열(Cw=0.3mm이상) | 0.3 | 2.0 | | 2.00 | m | 1 | 2.00 | |
| 5 | 21상 | 측벽부 | 균열(Cw=0.3mm이상) | 0.3 | 3.0 | | 3.00 | m | 1 | 3.00 | |
| 7 | 25하 | 측벽부 | 재균열(Cw=0.3mm미만) | 0.2 | 10.0 | | 10.00 | m | 1 | 10.00 | |
| 8 | 25하 | 측벽부 | 망상균열 | 0.2 | 9.0 | 2.0 | 18.00 | m <sup>2</sup> | 1 | 18.00 | |

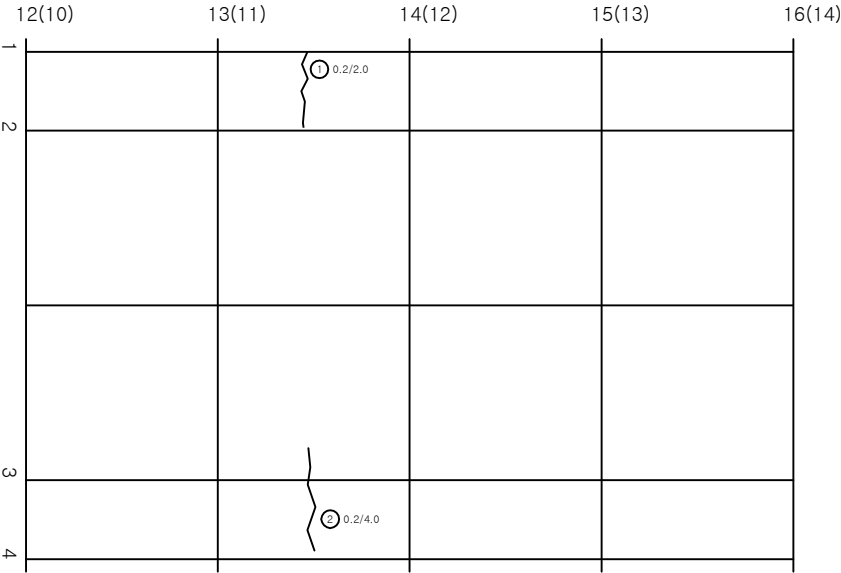
| 번호 | 발생<br>년도 | 부재 | 손상내용 | 손상현황 | | | | | | | 비 고 |
|---|---|---|---|---|---|---|---|---|---|---|---|
| 1 | 21하 | 측벽부 | 균열(Cw=0.3mm미만) | 0.2 | 2.0 | | 2.00 | m | 1 | 2.00 | |
| 2 | 25하 | 측벽부 | 균열(Cw=0.3mm미만) | 0.2 | 4.0 | | 4.00 | m | 1 | 4.00 | |

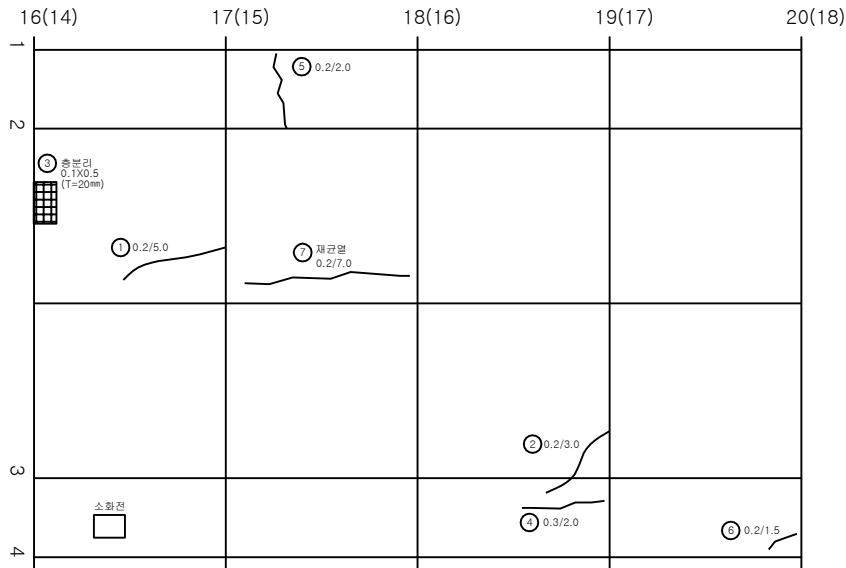
| 번호 | 발생<br>년도 | 부재 | 손상내용 | 손상현황 | | | | | | | 비 고 |
|---|---|---|---|---|---|---|---|---|---|---|---|
| 1 | 19하 | 천단부 | 균열(Cw=0.3mm미만) | 0.2 | 5.0 | | 5.00 | m | 1 | 5.00 | |
| 2 | 19하 | 천단부 | 균열(Cw=0.3mm미만) | 0.3 | 3.00 | | 3.00 | m | 1 | 3.00 | |
| 4 | 20하 | 측벽부 | 균열(Cw=0.3mm이상) | 0.3 | 2.0 | | 2.00 | m | 1 | 2.00 | |
| 5 | 21하 | 측벽부 | 균열(Cw=0.3mm미만) | 0.2 | 2.0 | | 2.00 | m | 1 | 2.00 | |
| 6 | 21하 | 측벽부 | 균열(Cw=0.3mm미만) | 0.2 | 1.5 | | 1.50 | m | 1 | 1.50 | |
| 7 | 21하 | 천단부 | 재균열(Cw=0.3mm미만) | 0.2 | 7.0 | | 7.00 | m | 1 | 7.00 | |

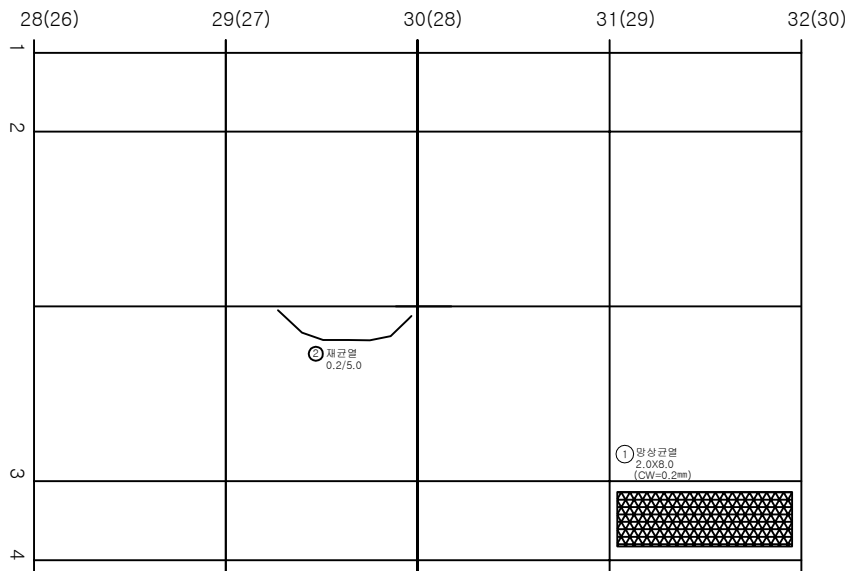
| 번호 | 발생<br>년도 | 부재 | 손상내용 | 손상현황 | | | | | | | 비 고 |
|---|---|---|---|---|---|---|---|---|---|---|---|
| 1 | 20상 | 측벽부 | 망상균열 | 0.2 | 2.0 | 8.0 | 16.00 | m <sup>2</sup> | 1 | 16.00 | 손상증가 |
| 2 | 25하 | 천단부 | 재균열(Cw=0.3mm미만) | 0.2 | 5.0 | | 5.00 | m | 1 | 5.00 | |

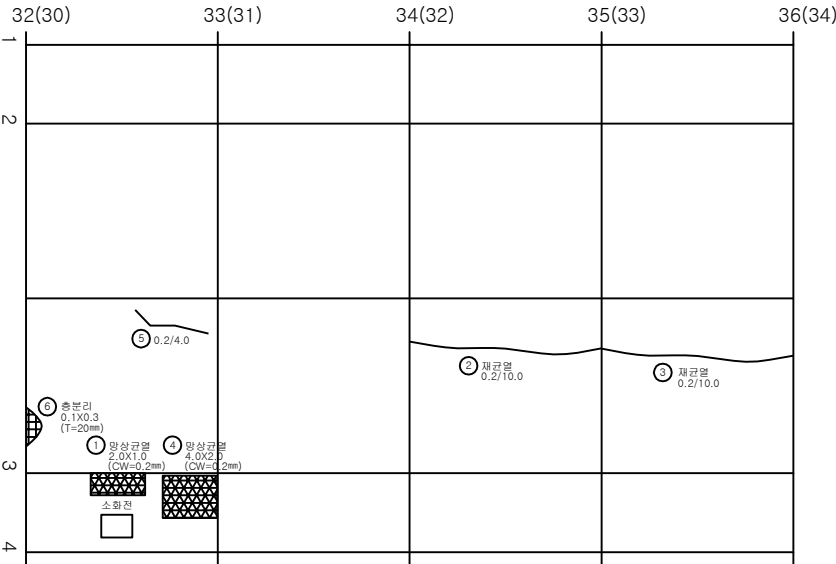
| 번호 | 발생<br>년도 | 부재 | 손상내용 | 손상현황 | | | | | | | 비고 |
|---|---|---|---|---|---|---|---|---|---|---|---|
| 1 | 19하 | 측벽부 | 망상균열 | 0.2 | 2.0 | 1.0 | 2.00 | m <sup>2</sup> | 1 | 2.00 | |
| 2 | 19하 | 천단부 | 재균열 (Cw=0.3mm미만) | 0.2 | 10.0 | | 10.00 | m | 1 | 10.00 | |
| 3 | 19하 | 천단부 | 재균열 (Cw=0.3mm미만) | 0.2 | 10.0 | | 10.00 | m | 1 | 10.00 | |
| 4 | 21하 | 측벽부 | 망상균열 | 0.2 | 4.0 | 2.0 | 8.00 | m <sup>2</sup> | 1 | 8.00 | |
| 5 | 21하 | 천단부 | 재균열 (Cw=0.3mm미만) | 0.2 | 4.0 | | 4.00 | m | 1 | 4.00 | |

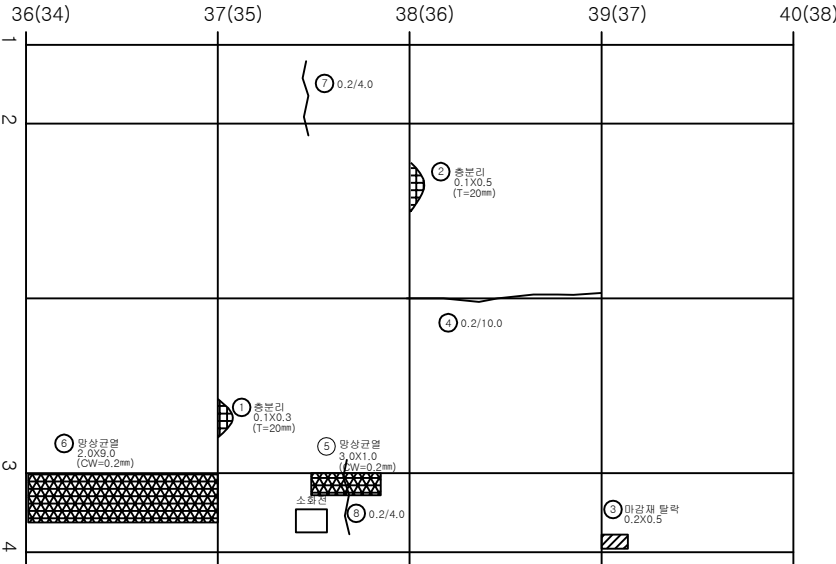
| 번호 | 발생<br>년도 | 부재 | 손상내용 | 손상현황 | | | | | | | 비고 |
|---|---|---|---|---|---|---|---|---|---|---|---|
| 4 | 19하 | 천단부 | 균열 (CW=0.3mm미만) | 0.2 | 10.0 | | 10.00 | m | 1 | 10.00 | |
| 5 | 20상 | 측벽부 | 망상균열 | 0.2 | 3.0 | 1.0 | 3.00 | m <sup>2</sup> | 1 | 3.00 | |
| 6 | 21하 | 측벽부 | 망상균열 | 0.2 | 2.0 | 9.0 | 18.00 | m <sup>2</sup> | 1 | 18.00 | |
| 7 | 25하 | 측벽부 | 균열 (CW=0.3mm미만) | 0.2 | 4.0 | | 4.00 | m | 1 | 4.00 | |
| 8 | 25하 | 측벽부 | 균열 (CW=0.3mm미만) | 0.2 | 4.0 | | 4.00 | m | 1 | 4.00 | |

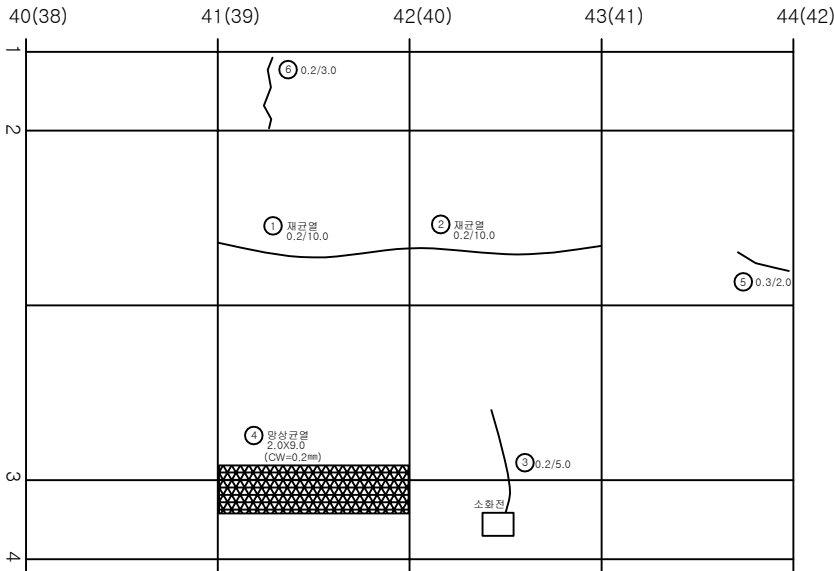
| 번호 | 발생<br>년도 | 부재 | 손상내용 | 손상현황 | | | | | | | 비 고 |
|---|---|---|---|---|---|---|---|---|---|---|---|
| 1 | 19하 | 천단부 | 재균열(Cw=0.3mm미만) | 0.2 | 10.0 | | 10.00 | m | 1 | 10.00 | |
| 2 | 19하 | 천단부 | 재균열(Cw=0.3mm미만) | 0.2 | 10.0 | | 10.00 | m | 1 | 10.00 | |
| 3 | 19하 | 천단부 | 균열(Cw=0.3mm미만) | 0.2 | 5.0 | | 5.00 | m | 1 | 5.00 | 손상증가 |
| 4 | 21하 | 측벽부 | 망상균열 | 0.2 | 2.0 | 9.0 | 18.00 | m <sup>2</sup> | 1 | 18.00 | |
| 5 | 21하 | 천단부 | 균열(Cw=0.3mm이상) | 0.3 | 2.0 | | 2.00 | m | 1 | 2.00 | |
| 6 | 25하 | 천단부 | 균열(Cw=0.3mm미만) | 0.2 | 3.0 | | 3.00 | m | 1 | 3.00 | |
