상주영천고속도로 2024~2025년 시설물 안전점검 용역  
(2025년 하반기 정밀안전점검)

# 외 관 조 사 망 도

군위터널(영천방향)

2025.12

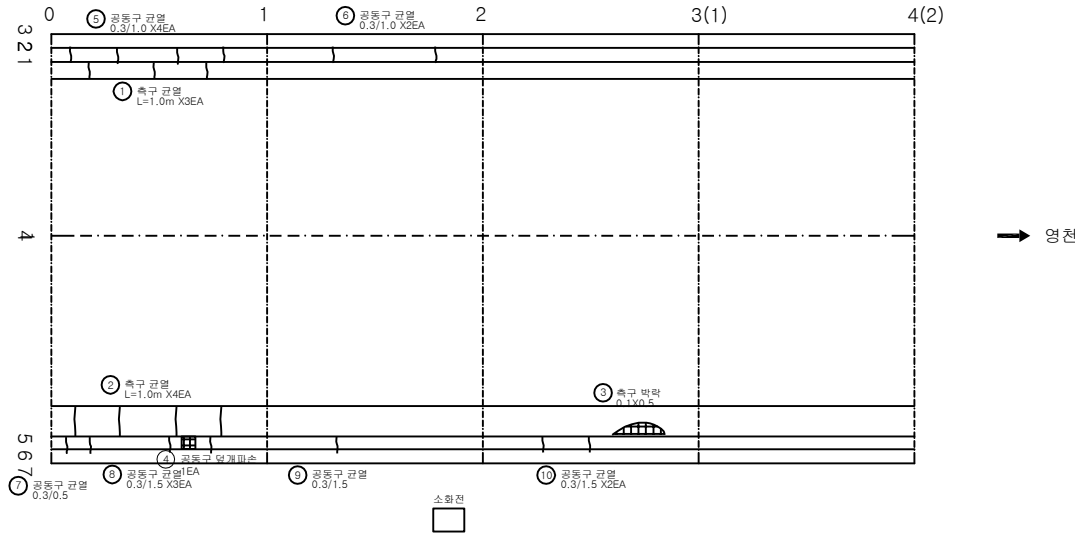
ID:군 위 터 널 (영 천)-포 장,공 동 구 Span No.1~4

| 번 호 | 발 생 연 도 | 부 재 | 손 상 내 용 | 손 상 현 황 | | | | | | | 비 고 |
|---|---|---|---|---|---|---|---|---|---|---|---|
| 1 | 19하 | 배수시설 | 측구 균열 | | 1.0 | | 1.00 | m | 3 | 3.00 | |
| 2 | 19하 | 배수시설 | 측구 균열 | | 1.0 | | 1.00 | m | 4 | 4.00 | |
| 3 | 19하 | 배수시설 | 측구 박락 | | 0.1 | 0.5 | 0.05 | m <sup>2</sup> | 1 | 0.05 | |
| 4 | 20상 | 공동구 | 공동구 덮개파손 | | | | 1.00 | EA | 1 | 1.00 | |
| 5 | 21하 | 공동구 | 공동구 균열 | 0.3 | 1.0 | | 1.00 | m | 4 | 4.00 | |
| 6 | 21하 | 공동구 | 공동구 균열 | 0.3 | 1.0 | | 1.00 | m | 2 | 2.00 | |
| 7 | 21하 | 공동구 | 공동구 균열 | 0.3 | 0.5 | | 0.50 | m | 1 | 0.50 | |
| 8 | 21하 | 공동구 | 공동구 균열 | 0.3 | 1.5 | | 1.50 | m | 3 | 4.50 | |
| 9 | 21하 | 공동구 | 공동구 균열 | 0.3 | 1.5 | | 1.50 | m | 1 | 1.50 | |
| 10 | 21하 | 공동구 | 공동구 균열 | 0.3 | 1.5 | | 1.50 | m | 2 | 3.00 | |

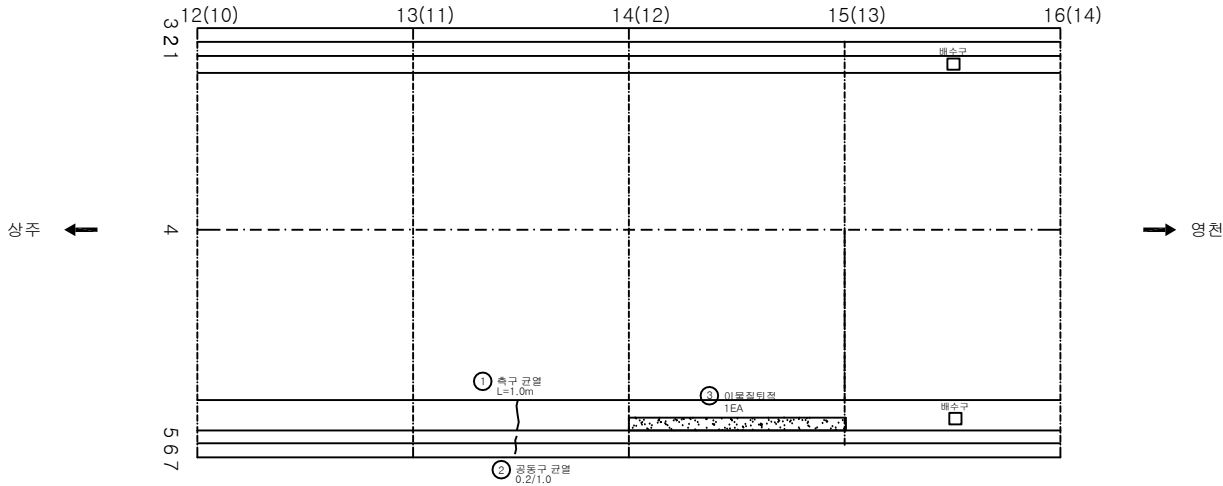
| 번호 | 발생<br>년도 | 부재 | 손상내용 | 손상현황 | | | | | | 비 고 | |
|---|---|---|---|---|---|---|---|---|---|---|---|
| 1 | 21상 | 배수시설 | 측구 균열 | | 1.0 | | 1.00 | m | 1 | 1.00 | |
| 2 | 21상 | 공동구 | 공동구 균열 | 0.2 | 1.0 | | 1.00 | m | 1 | 1.00 | |

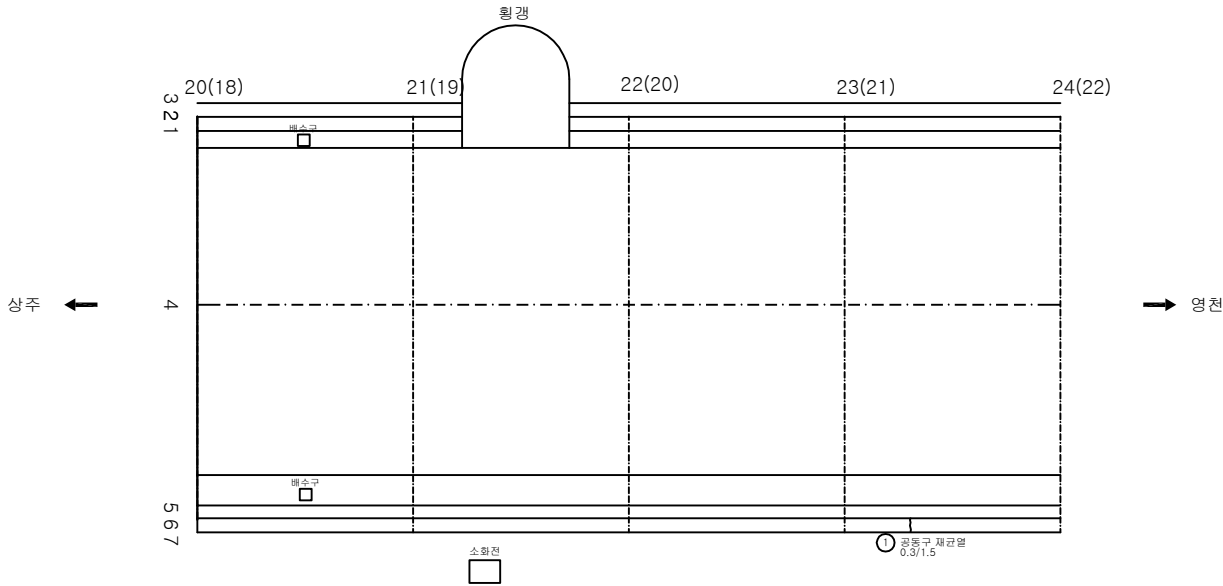
| 번호 | 발생<br>년도 | 부재 | 손상내용 | 손상현황 | | | | | | | 비고 |
|---|---|---|---|---|---|---|---|---|---|---|---|
| 1 | 25하 | 공동구 | 공동구 균열 | 0.3 | 1.5 | | 1.50 | m | 1 | 1.50 | |

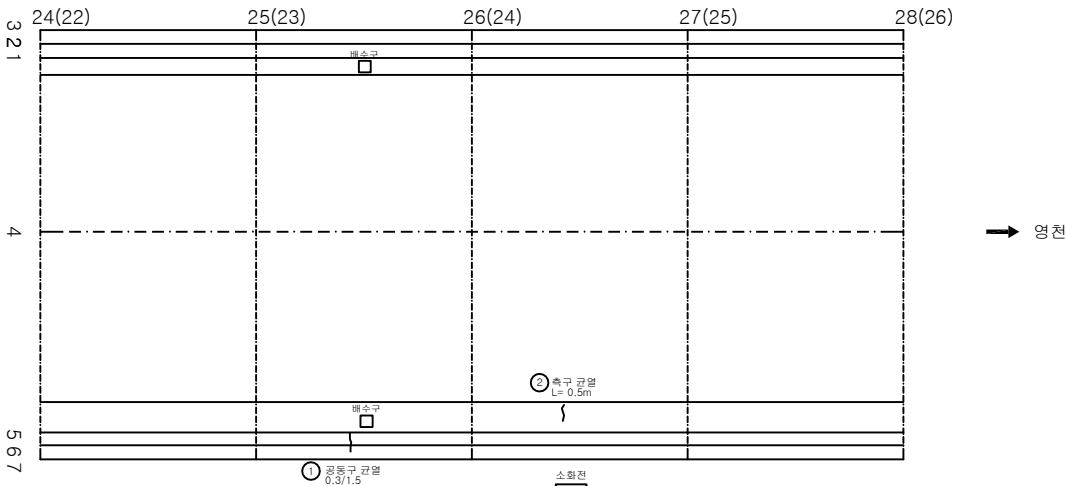
| 번호 | 발생<br>년도 | 부재 | 손상내용 | 손상현황 | | | | | | | 비고 |
|---|---|---|---|---|---|---|---|---|---|---|---|
| 1 | 21하 | 공동구 | 공동구 균열 | 0.3 | 1.5 | | 1.50 | m | 1 | 1.50 | |
| 2 | 25상 | 배수시설 | 측구 균열 | | 0.5 | | 0.50 | m | 1 | 0.50 | |

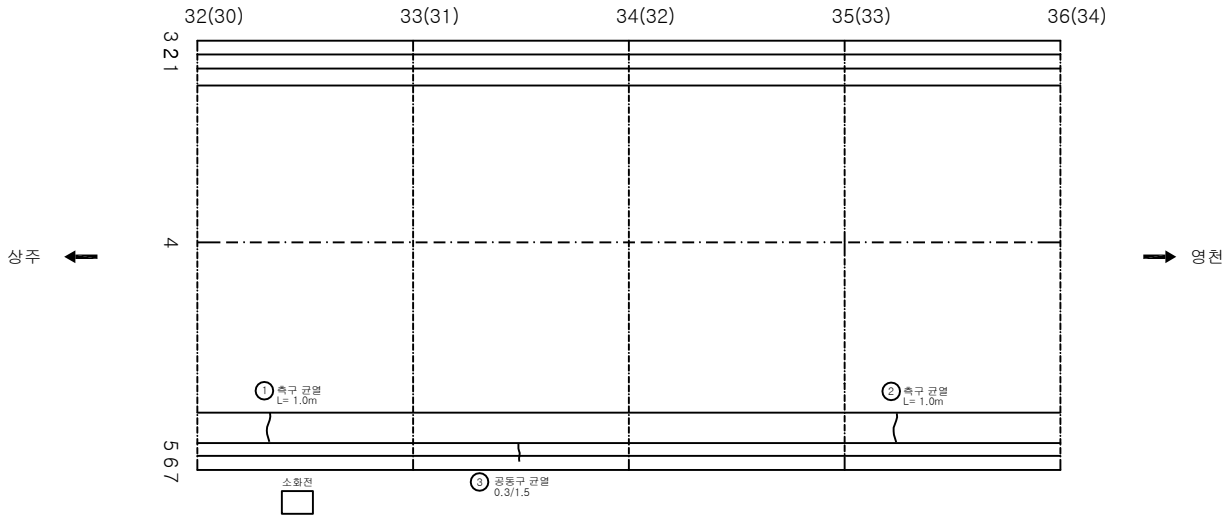
| 번호 | 발생<br>년도 | 부재 | 손상내용 | 손상현황 | | | | | | | 비고 |
|---|---|---|---|---|---|---|---|---|---|---|---|
| 1 | 19하 | 배수시설 | 측구 균열 | | 1.0 | | 1.00 | m | 1 | 1.00 | |
| 2 | 20상 | 배수시설 | 측구 균열 | | 1.0 | | 1.00 | m | 1 | 1.00 | |
| 3 | 21하 | 공동구 | 공동구 균열 | 0.3 | 1.5 | | 1.50 | m | 1 | 1.50 | |

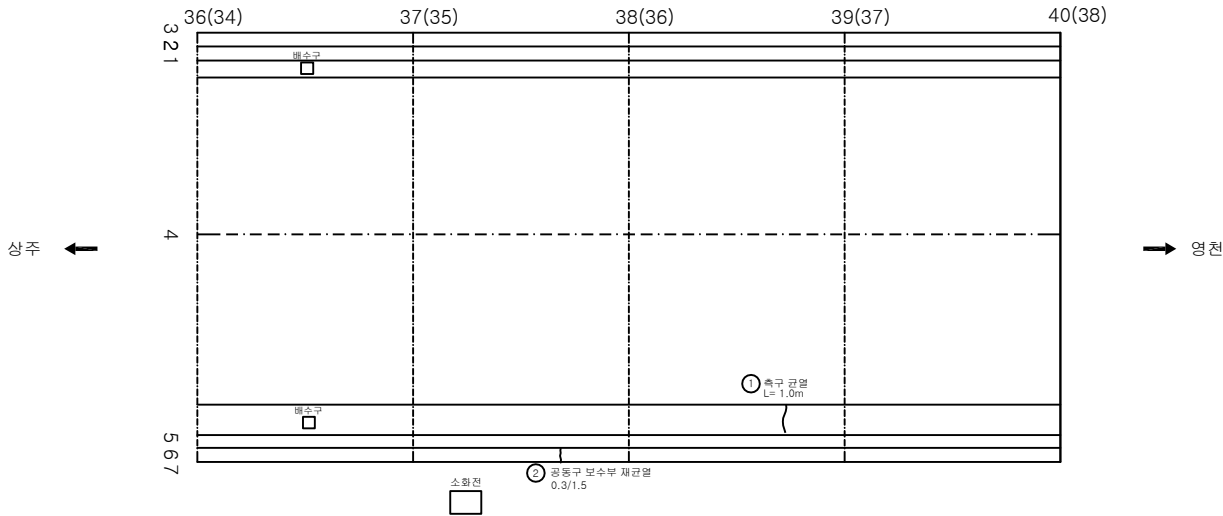
| 번호 | 발생<br>년도 | 부재 | 손상내용 | 손상현황 | | | | | | 비고 | |
|---|---|---|---|---|---|---|---|---|---|---|---|
| 1 | 19하 | 배수시설 | 측구 균열 | | 1.0 | | 1.00 | m | 1 | 1.00 | |
| 2 | 25하 | 공동구 | 공동구 보수부 재균열 | 0.3 | 1.5 | | 1.50 | m | 1 | 1.50 | |

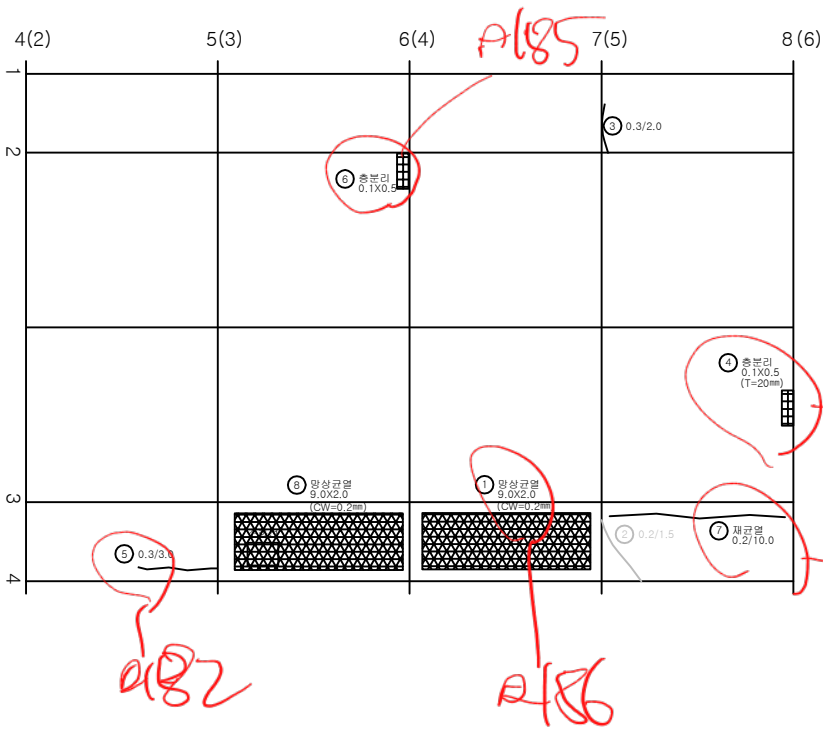
| 번호 | 발생<br>년도 | 부재 | 손상내용 | 손상현황 | | | | | | | 비고 |
|---|---|---|---|---|---|---|---|---|---|---|---|
| 1 | 19하 | 측벽부 | 광상균열 | 0.2 | 9.0 | 2.0 | 18.00 | m | 1 | 18.00 | 손상증가 |
| 2 | 19하 | 측벽부 | 균열(Cw=0.3mm미만) | 0.2 | 1.5 | | 1.50 | m | 1 | 1.50 | 21'하 보강 |
| 3 | 19하 | 측벽부 | 균열(Cw=0.3mm이상) | 0.3 | 2.0 | | 2.00 | m | 1 | 2.00 | |
| 5 | 21상 | 측벽부 | 균열(Cw=0.3mm이상) | 0.3 | 3.0 | | 3.00 | m | 1 | 3.00 | |
| 7 | 25하 | 측벽부 | 재균열(Cw=0.3mm미만) | 0.2 | 10.0 | | 10.00 | m | 1 | 10.00 | |
| 8 | 25하 | 측벽부 | 광상균열 | 0.2 | 9.0 | 2.0 | 18.00 | m | 1 | 18.00 | |

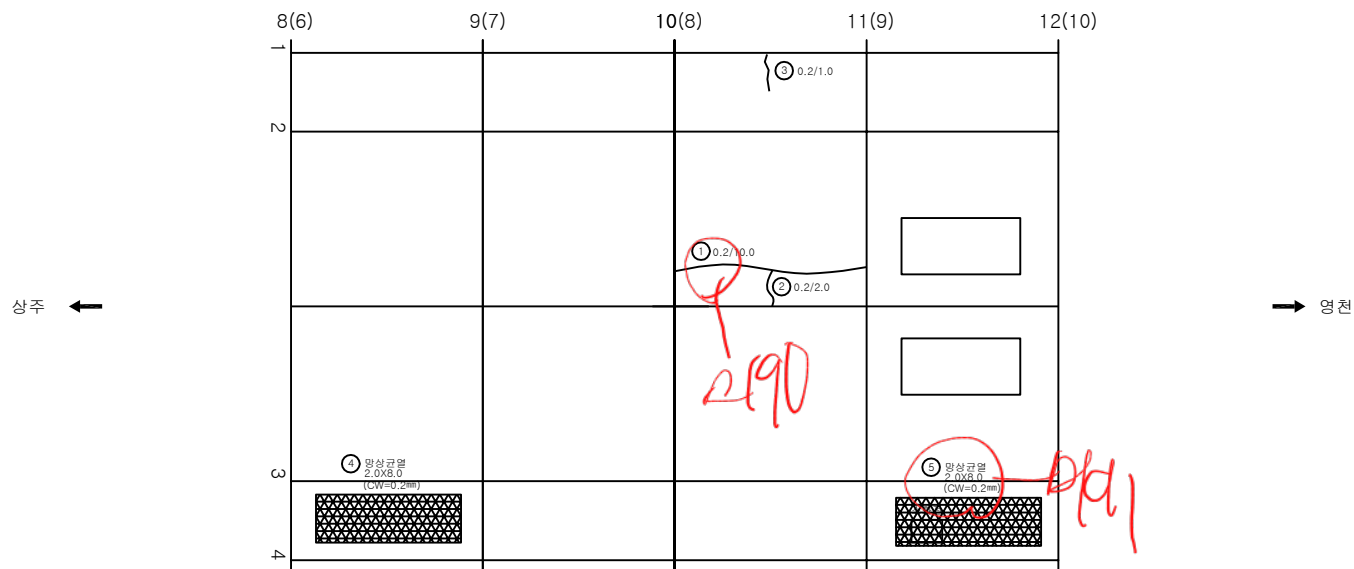
| 번호 | 발생<br>년도 | 부재 | 손상내용 | 손상현황 | | | | | | | 비고 |
|---|---|---|---|---|---|---|---|---|---|---|---|
| 1 | 19하 | 천단부 | 균열(Cw=0.3mm미만) | 0.2 | 10.0 | | 10.00 | m | 1 | 10.00 | |
| 2 | 19하 | 천단부 | 균열(Cw=0.3mm미만) | 0.2 | 2.0 | | 2.00 | m | 1 | 2.00 | |
| 3 | 21하 | 측벽부 | 균열(Cw=0.3mm미만) | 0.2 | 1.0 | | 1.00 | m | 1 | 1.00 | |
| 4 | 21하 | 측벽부 | 양상균열 | 0.2 | 2.0 | 8.0 | 16.00 | m² | 1 | 16.00 | |
| 5 | 25하 | 측벽부 | 양상균열 | 0.2 | 2.0 | 8.0 | 16.00 | m² | 1 | 16.00 | |
