상주영천고속도로 2024~2025년 시설물 안전점검 용역  
(2025년 하반기 정밀안전점검)

# 외 관 조 사 망 도

산법터널(상주방향)

(주)명성엔지니어링

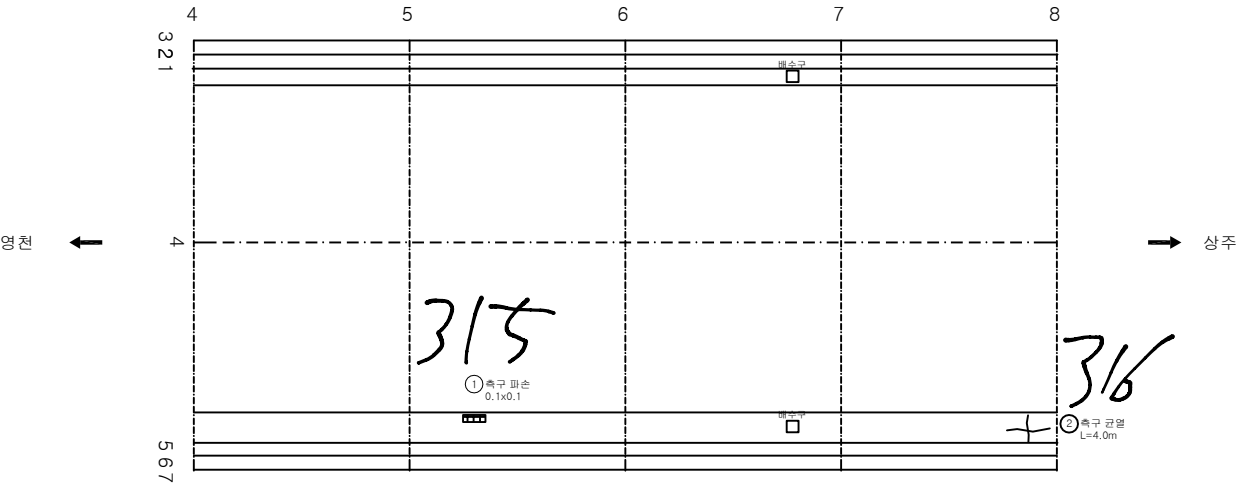
| | 부식 | 좌굴, 변형 | 기타 | 도 면 번호<br>001 |

| 번호 | 발생<br>년도 | 부재 | 손상내용 | 손상현황 | | | | | | | 비 고 |
|---|---|---|---|---|---|---|---|---|---|---|---|
| 1 | 20상 | 배수시설 | 측구 파손 | | 0.1 | 0.1 | 0.01 | m <sup>2</sup> | 1 | 0.01 | |
| 2 | 25하 | 배수시설 | 측구 균열 | | 4.0 | | 4.00 | m | 1 | 4.00 | |

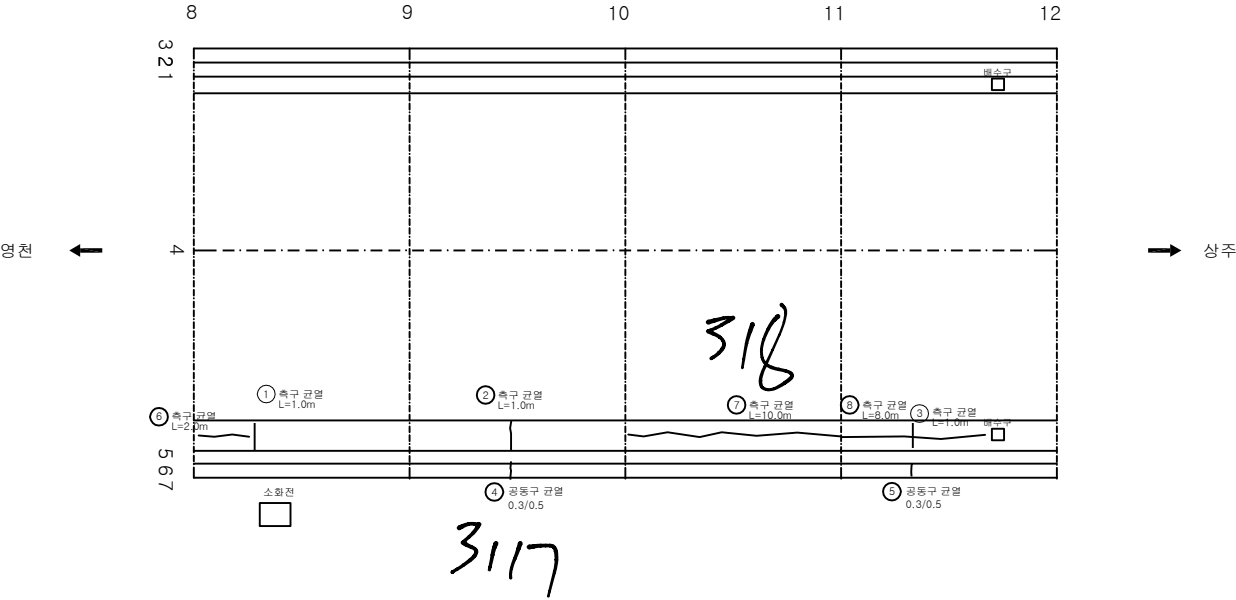
| | 활동노출 | | 침하 | | 열화 | 도면번호 | 002 |

| 번호 | 발생<br>년도 | 부재 | 손상내용 | 손상현황 | | | | | | | 비고 |
|---|---|---|---|---|---|---|---|---|---|---|---|
| 1 | 19하 | 배수시설 | 측구 균열 | | 1.0 | | 1.00 | m | 1 | 1.00 | |
| 2 | 20상 | 배수시설 | 측구 균열 | | 1.0 | | 1.00 | m | 1 | 1.00 | |
| 3 | 19하 | 배수시설 | 측구 균열 | | 1.0 | | 1.00 | m | 1 | 1.00 | |
| 4 | 20상 | 공동구 | 공동구 균열 | 0.3 | 0.5 | | 0.50 | m | 1 | 0.50 | |
| 5 | 20상 | 공동구 | 공동구 균열 | 0.3 | 0.5 | | 0.50 | m | 1 | 0.50 | |
| 6 | 25하 | 배수시설 | 측구 균열 | | 2.0 | | 2.00 | m | 1 | 2.00 | |
| 7 | 25하 | 배수시설 | 측구 균열 | | 10.0 | | 10.00 | m | 1 | 10.00 | |
| 8 | 25하 | 배수시설 | 측구 균열 | | 8.0 | | 8.00 | m | 1 | 8.00 | |

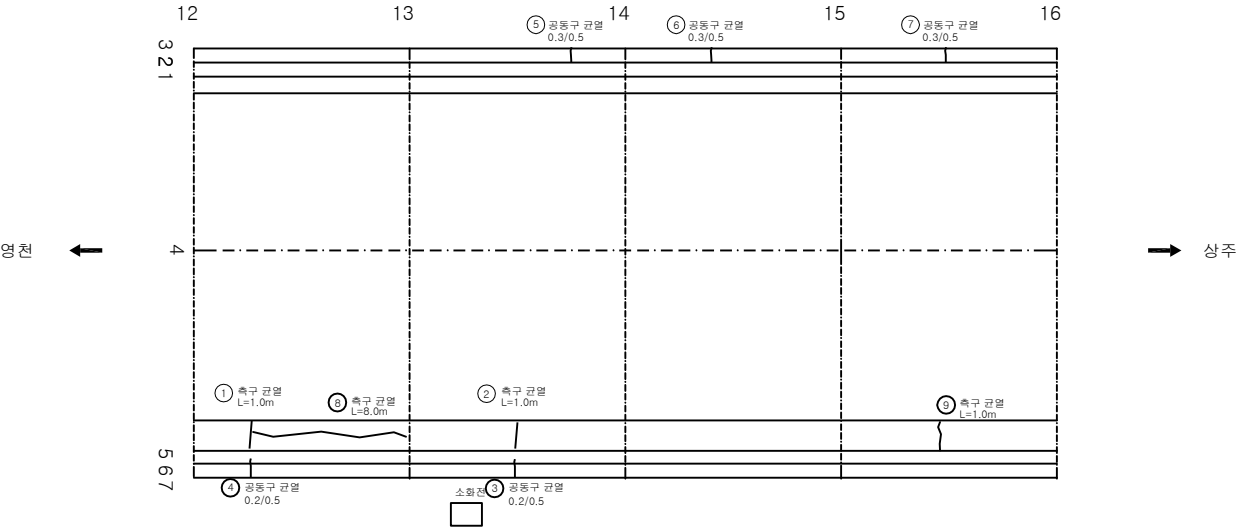
| 철근노출 | 침하 | 열화 | 도면번호<br>003 |

| 번호 | 발생<br>년도 | 부재 | 손상내용 | 손상현황 | | | | | | | 비고 |
|---|---|---|---|---|---|---|---|---|---|---|---|
| 1 | 19하 | 배수시설 | 측구 균열 | | 1.0 | | 1.00 | m | 1 | 1.00 | |
| 2 | 19하 | 배수시설 | 측구 균열 | | 1.0 | | 1.00 | m | 1 | 1.00 | |
| 3 | 20상 | 공동구 | 공동구 균열 | 0.2 | 0.5 | | 0.50 | m | 1 | 0.50 | |
| 4 | 21상 | 공동구 | 공동구 균열 | 0.2 | 0.5 | | 0.50 | m | 1 | 0.50 | |
| 5 | 21하 | 공동구 | 공동구 균열 | 0.3 | 0.5 | | 0.50 | m | 1 | 0.50 | |
| 6 | 21하 | 공동구 | 공동구 균열 | 0.3 | 0.5 | | 0.50 | m | 1 | 0.50 | |
| 7 | 21하 | 공동구 | 공동구 균열 | 0.3 | 0.5 | | 0.50 | m | 1 | 0.50 | |
| 8 | 25하 | 배수시설 | 측구 균열 | | 8.0 | | 8.00 | m | 1 | 8.00 | |
| 9 | 25하 | 배수시설 | 측구 균열 | | 1.0 | | 1.00 | m | 1 | 1.00 | |

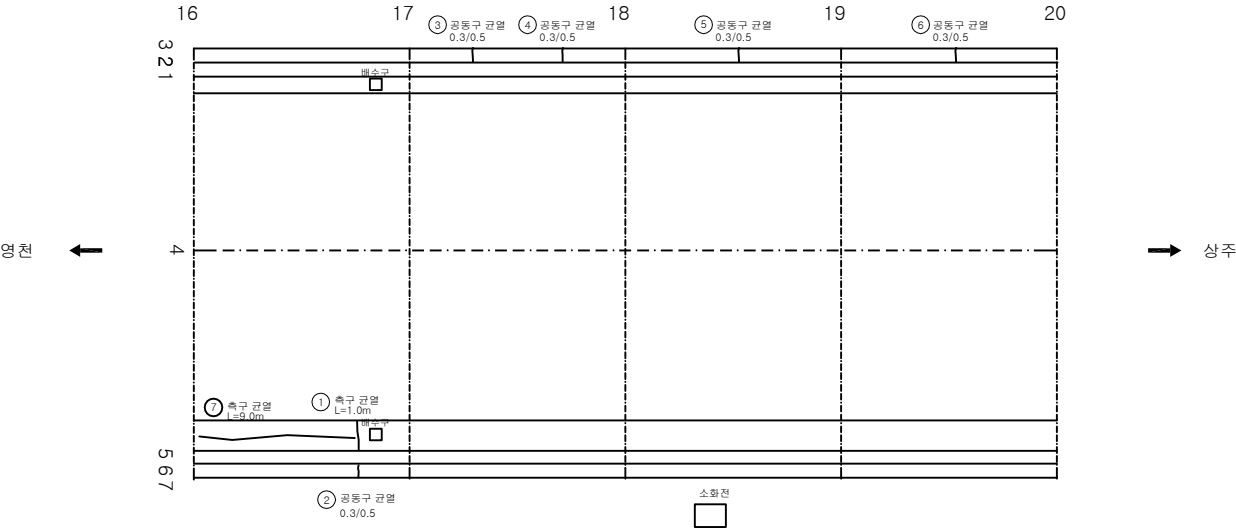
| | | 철근노출 | | 침하 | | 열화 | 도면번호<br>004 |

| 번호 | 발생<br>년도 | 부재 | 손상내용 | 손상현황 | | | | | | | 비고 |
|---|---|---|---|---|---|---|---|---|---|---|---|
| 1 | 20상 | 배수시설 | 측구 균열 | | 1.0 | | 1.00 | m | 1 | 1.00 | |
| 2 | 20상 | 공동구 | 공동구 균열 | 0.3 | 0.5 | | 0.50 | m | 1 | 0.50 | |
| 3 | 21하 | 공동구 | 공동구 균열 | 0.3 | 0.5 | | 0.50 | m | 1 | 0.50 | |
| 4 | 21하 | 공동구 | 공동구 균열 | 0.3 | 0.5 | | 0.50 | m | 1 | 0.50 | |
| 5 | 21하 | 공동구 | 공동구 균열 | 0.3 | 0.5 | | 0.50 | m | 1 | 0.50 | |
| 6 | 21하 | 공동구 | 공동구 균열 | 0.3 | 0.5 | | 0.50 | m | 1 | 0.50 | |
| 7 | 25하 | 배수시설 | 측구 균열 | | 9.0 | | 9.00 | m | 1 | 9.00 | |

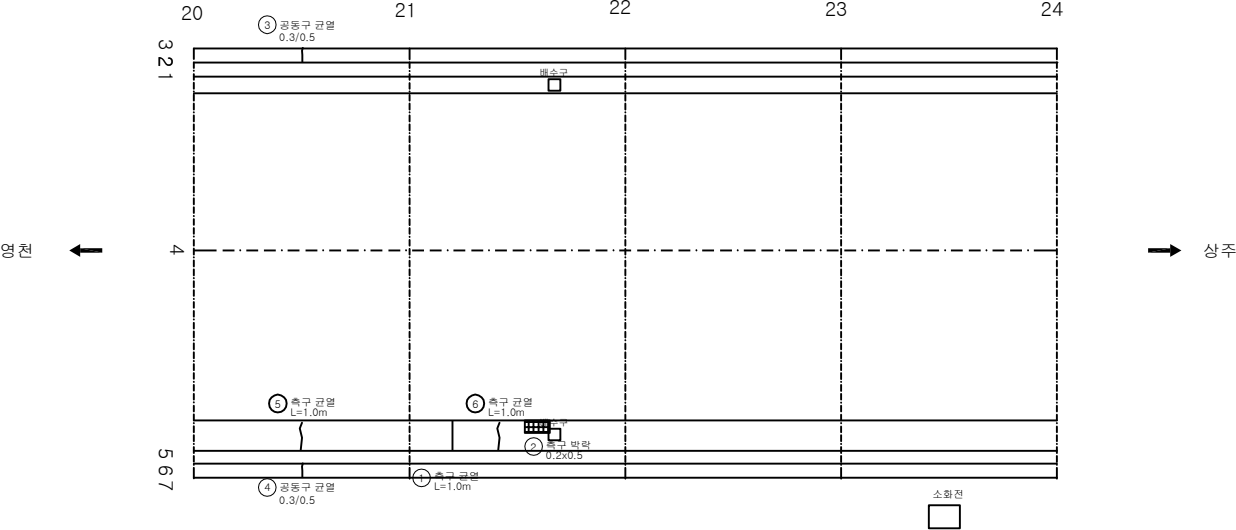
| 철근노출 | 침하 | 열화 | 도면번호<br>005 |

| 번호 | 발생<br>년도 | 부재 | 손상내용 | 손상현황 | | | | | | | 비고 |
|---|---|---|---|---|---|---|---|---|---|---|---|
| 1 | 19하 | 배수시설 | 측구 균열 | | 1.0 | | 1.00 | m | 1 | 1.00 | |
| 2 | 19하 | 배수시설 | 측구 박락 | | 0.2 | 0.5 | 0.10 | m <sup>2</sup> | 1 | 0.10 | |
| 3 | 21하 | 공동구 | 공동구 균열 | 0.3 | 0.5 | | 0.50 | m | 1 | 0.50 | |
| 4 | 21하 | 공동구 | 공동구 균열 | 0.3 | 0.5 | | 0.50 | m | 1 | 0.50 | |
| 5 | 25하 | 배수시설 | 측구 균열 | | 1.0 | | 1.00 | m | 1 | 1.00 | |
| 6 | 25하 | 배수시설 | 측구 균열 | | 1.0 | | 1.00 | m | 1 | 1.00 | |

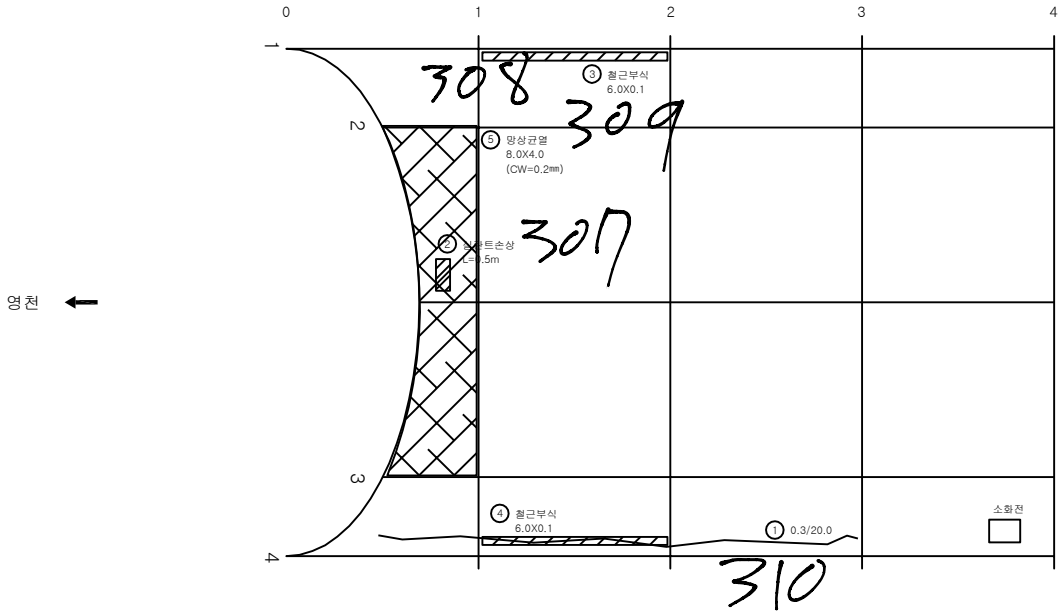
| 번 호 | 발 생 연 도 | 부 재 | 손 상 내 용 | 손 상 현 황 | | | | | | | 비 고 |
|---|---|---|---|---|---|---|---|---|---|---|---|
| 1 | 21상 | 측벽부 | 균열(Cw=0.3mm이상) | 0.3 | 20.0 | | 20.00 | m | 1 | 20.00 | |
| 2 | 21하 | 천단부 | 실란트손상 | | 0.5 | | 0.50 | m | 1 | 0.50 | |
| 3 | 23하 | 측벽부 | 철근부식 | | 6.0 | 0.1 | 0.60 | m <sup>2</sup> | 1 | 0.60 | |
| 4 | 23하 | 측벽부 | 철근부식 | | 6.0 | 0.1 | 0.60 | m <sup>2</sup> | 1 | 0.60 | |
| 5 | 23하 | 천단부 | 양상균열 | 0.2 | 8.0 | 4.0 | 32.00 | m <sup>2</sup> | 1 | 32.00 | |

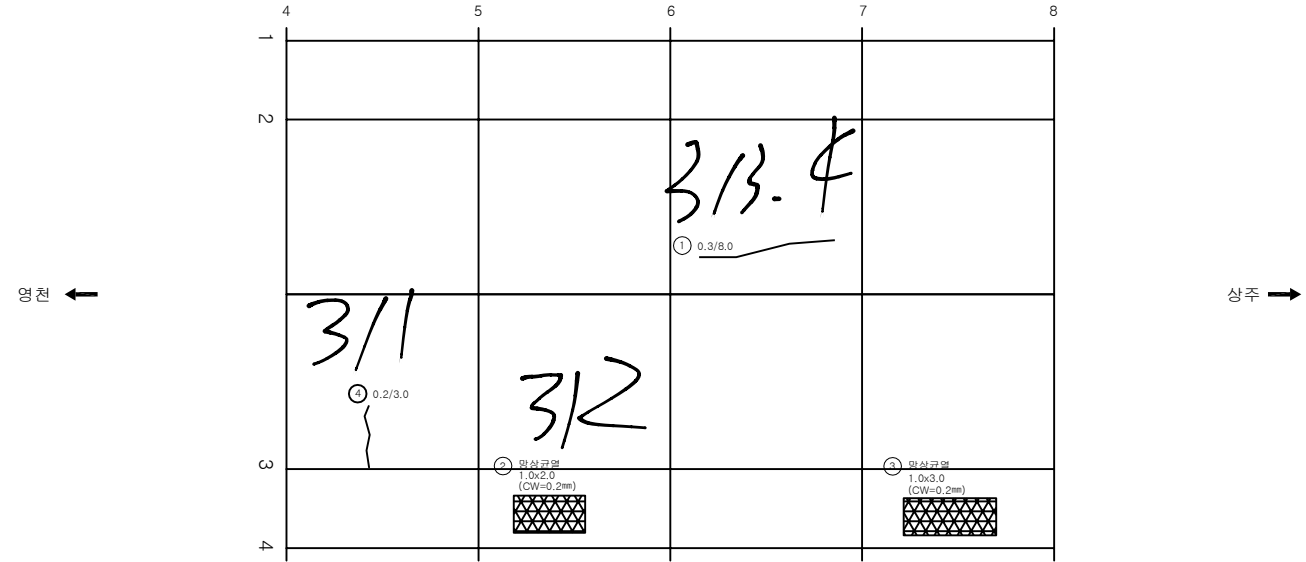
| 번호 | 발생<br>년도 | 부재 | 손상내용 | 손상현황 | | | | | | | 비고 |
|---|---|---|---|---|---|---|---|---|---|---|---|
| 1 | 19하 | 천단부 | 균열(Cw=0.3mm이상) | 0.3 | 8.0 | | 8.00 | m | 1 | 8.00 | |
| 2 | 19하 | 측벽부 | 망상균열 | 0.2 | 1.0 | 2.0 | 2.00 | m <sup>2</sup> | 1 | 2.00 | |
| 3 | 21하 | 측벽부 | 망상균열 | 0.2 | 1.0 | 3.0 | 3.00 | m <sup>2</sup> | 1 | 3.00 | |
| 4 | 25하 | 천단부 | 균열(Cw=0.3mm이상) | 0.2 | 3.0 | | 3.00 | m | 1 | 3.00 | |

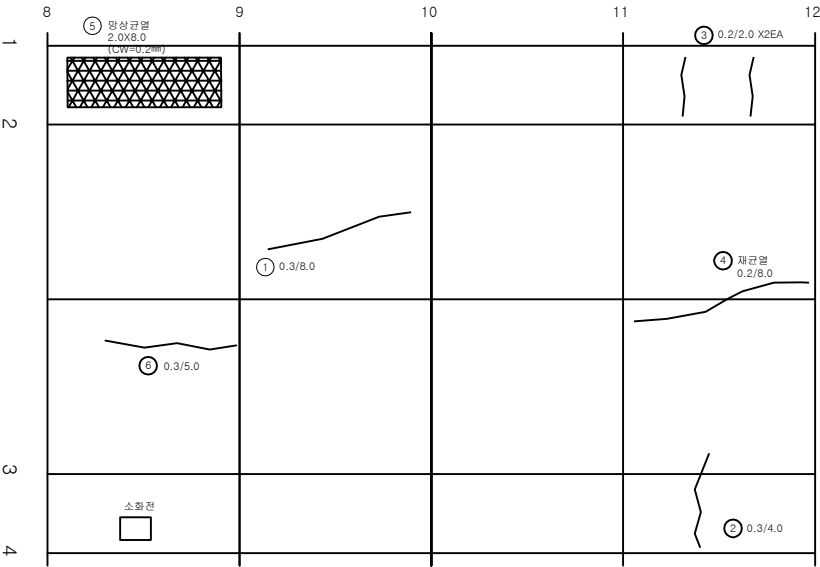
| 변<br>례 | 균열 | 망상균열 | 재료분리 | 발 주 처<br>상주영천고속도로(주) |
|---|---|---|---|---|
| | 부식 | 좌굴, 변형 | 기타 | 도면번호<br><br>012 |

| 번<br>호 | 발생<br>년도 | 부재 | 손상내용 | 손상현황 | | | | | | | 비 고 |
|---|---|---|---|---|---|---|---|---|---|---|---|
| 1 | 19하 | 천단부 | 균열(Cw=0.3mm이상) | 0.3 | 8.0 | | 8.00 | m | 1 | 8.00 | |
| 2 | 21하 | 측벽부 | 균열(Cw=0.3mm이상) | 0.3 | 4.0 | | 4.00 | m | 1 | 4.00 | |
| 3 | 23하 | 측벽부 | 균열(Cw=0.3mm미만) | 0.2 | 2.0 | | 2.00 | m | 2 | 4.00 | |
| 4 | 23하 | 천단부 | 재균열(Cw=0.3mm미만) | 0.2 | 8.0 | | 8.00 | m | 1 | 8.00 | |
| 5 | 25하 | 측벽부 | 양상균열 | 0.2 | 2.0 | 8.0 | 16.00 | m <sup>2</sup> | 1 | 3.00 | |
| 6 | 25하 | 천단부 | 균열(Cw=0.3mm이상) | 0.3 | 5.0 | | 5.00 | m | 1 | 5.00 | |

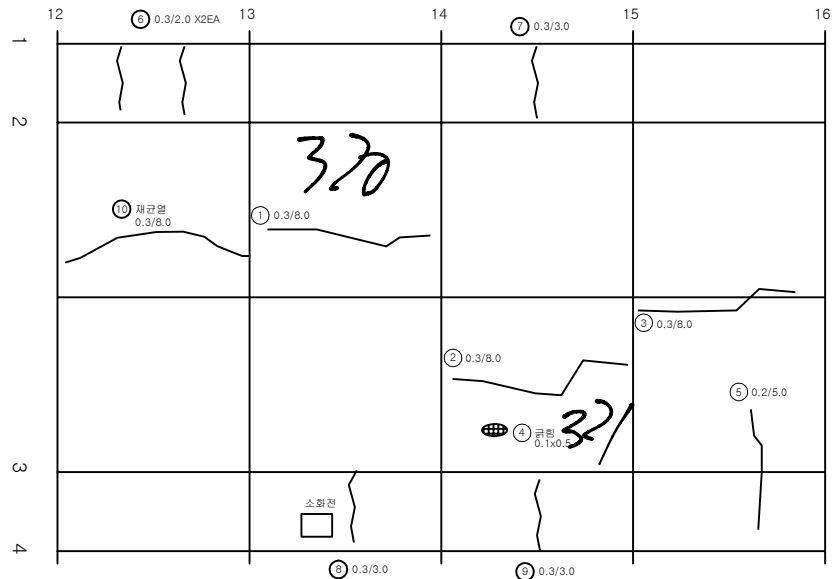
| 번 호 | 발 생 연 도 | 부 재 | 손 상 내 용 | 손 상 현 황 | | | | | | | 비 고 |
|---|---|---|---|---|---|---|---|---|---|---|---|
| 1 | 19하 | 천단부 | 균열(Cw=0.3mm이상) | 0.3 | 8.0 | | 8.00 | m | 1 | 8.00 | |
| 2 | 19하 | 천단부 | 균열(Cw=0.3mm이상) | 0.3 | 8.0 | | 8.00 | m | 1 | 8.00 | |
| 3 | 19하 | 천단부 | 균열(Cw=0.3mm이상) | 0.3 | 8.0 | | 8.00 | m | 1 | 8.00 | |
| 5 | 19하 | 천단부 | 균열(Cw=0.3mm미만) | 0.2 | 5.0 | | 5.00 | m | 1 | 5.00 | |
| 6 | 21하 | 측벽부 | 균열(Cw=0.3mm이상) | 0.3 | 2.0 | | 2.00 | m | 2 | 4.00 | |
| 7 | 21하 | 측벽부 | 균열(Cw=0.3mm이상) | 0.3 | 3.0 | | 3.00 | m | 1 | 3.00 | |
| 8 | 21하 | 측벽부 | 균열(Cw=0.3mm이상) | 0.3 | 3.0 | | 3.00 | m | 1 | 3.00 | |
| 9 | 21하 | 측벽부 | 균열(Cw=0.3mm이상) | 0.3 | 3.0 | | 3.00 | m | 1 | 3.00 | |
| 10 | 25하 | 천단부 | 재균열(Cw=0.3mm이상) | 0.3 | 8.0 | | 8.00 | m | 1 | 8.00 | |

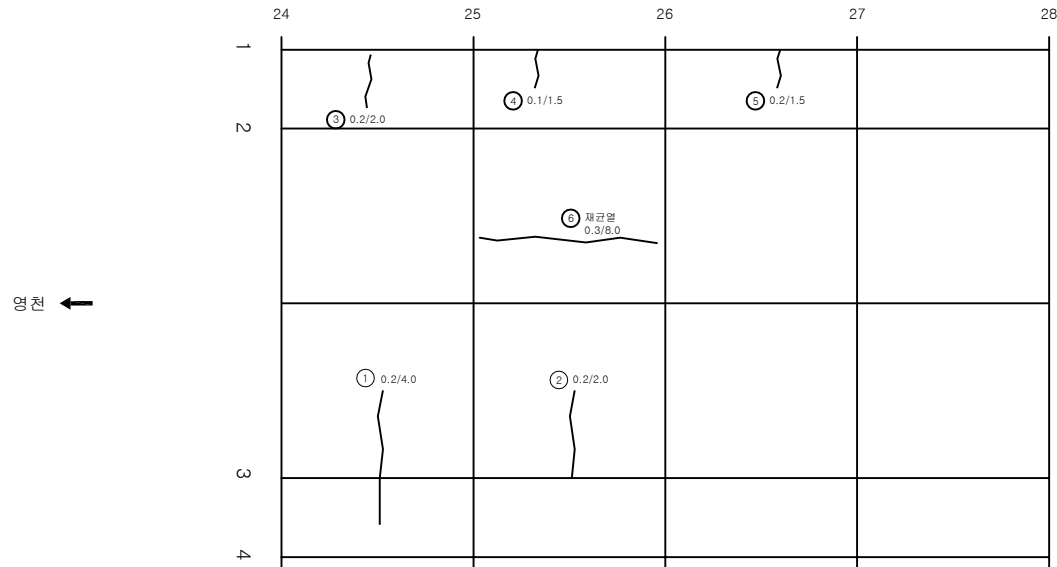
| 부식 | 좌굴, 변형 | 기 타 | 도 면 번호<br>016 |

| 번 호 | 발 생 연 도 | 부 재 | 손 상 내 용 | 손 상 현 황 | | | | | | | 비 고 |
|---|---|---|---|---|---|---|---|---|---|---|---|
| 1 | 19하 | 천단부 | 균열 (Cw=0.3mm미만) | 0.2 | 4.0 | | 4.00 | m | 1 | 4.00 | |
| 2 | 19하 | 천단부 | 균열 (Cw=0.3mm미만) | 0.2 | 2.0 | | 2.00 | m | 1 | 2.00 | |
| 3 | 21하 | 측벽부 | 균열 (Cw=0.3mm미만) | 0.2 | 2.0 | | 2.00 | m | 1 | 2.00 | |
| 4 | 21하 | 측벽부 | 균열 (Cw=0.3mm미만) | 0.1 | 1.5 | | 1.50 | m | 1 | 1.50 | |
| 5 | 21하 | 측벽부 | 균열 (Cw=0.3mm미만) | 0.2 | 1.5 | | 1.50 | m | 1 | 1.50 | |
| 6 | 25하 | 천단부 | 재균열 (Cw=0.3mm미만) | 0.3 | 8.0 | | 8.00 | m | 1 | 8.00 | |

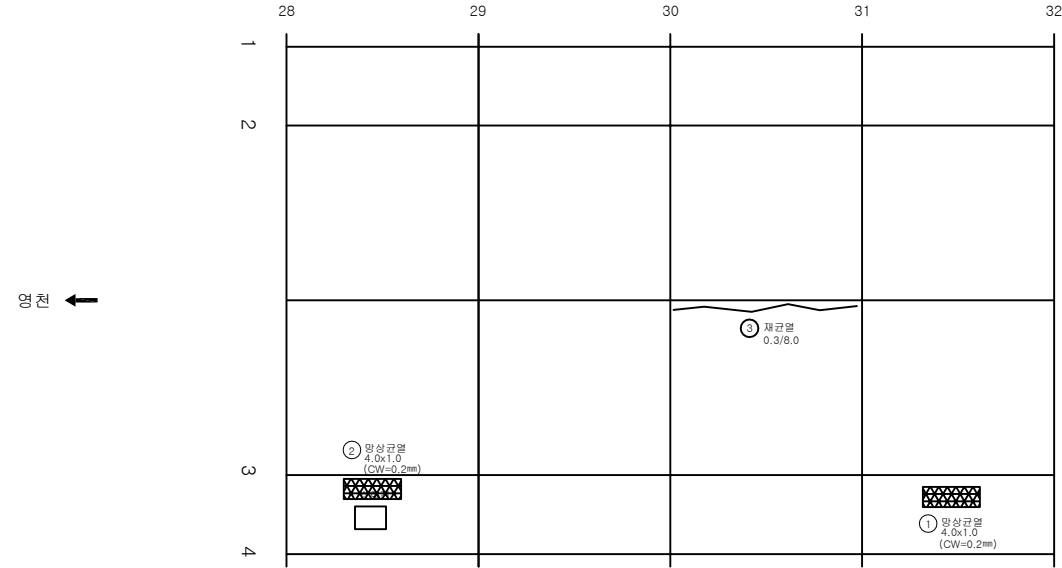
| 부식 | 좌굴, 변형 | 기 타 | 도 면 번호<br>017 |

| 번 호 | 발 생 연 도 | 부 재 | 손 상 내 용 | 손 상 현 황 | | | | | | | 비 고 |
|---|---|---|---|---|---|---|---|---|---|---|---|
| 1 | 21상 | 측벽부 | 망상균열 | 0.2 | 4.0 | 1.0 | 4.00 | m <sup>2</sup> | 1 | 4.00 | |
| 2 | 21하 | 측벽부 | 망상균열 | 0.2 | 4.0 | 1.0 | 4.00 | m <sup>2</sup> | 1 | 4.00 | |
| 3 | 25하 | 천단부 | 재균열(Cw=0.3mm미만) | 0.3 | 8.0 | | 8.00 | m | 1 | 8.00 | |

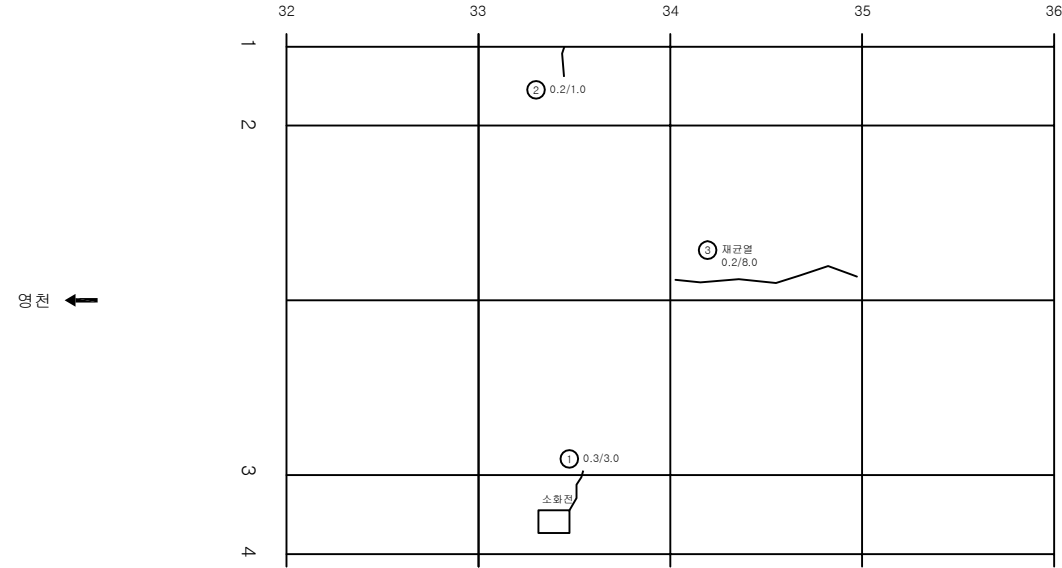
| 부식 | 좌굴, 변형 | 기 타 | 도 면 번호<br>018 |

| 번 호 | 발 생 연 도 | 부 재 | 손 상 내 용 | 손 상 현 황 | | | | | | | 비 고 |
|---|---|---|---|---|---|---|---|---|---|---|---|
| 1 | 21하 | 측벽부 | 균열(Cw=0.3mm이상) | 0.3 | 3.0 | | 3.00 | m | 1 | 3.00 | |
| 2 | 21하 | 측벽부 | 균열(Cw=0.3mm미만) | 0.2 | 1.0 | | 1.00 | m | 1 | 1.00 | |
| 3 | 25하 | 천단부 | 재균열(Cw=0.3mm미만) | 0.2 | 8.0 | | 8.00 | m | 1 | 8.00 | |
