상주영천고속도로 2024~2025년 시설물 안전점검 용역  
(2025년 하반기 정밀안전점검)

# 외 관 조 사 망 도

산법터널(상주방향)

(주)명성엔지니어링

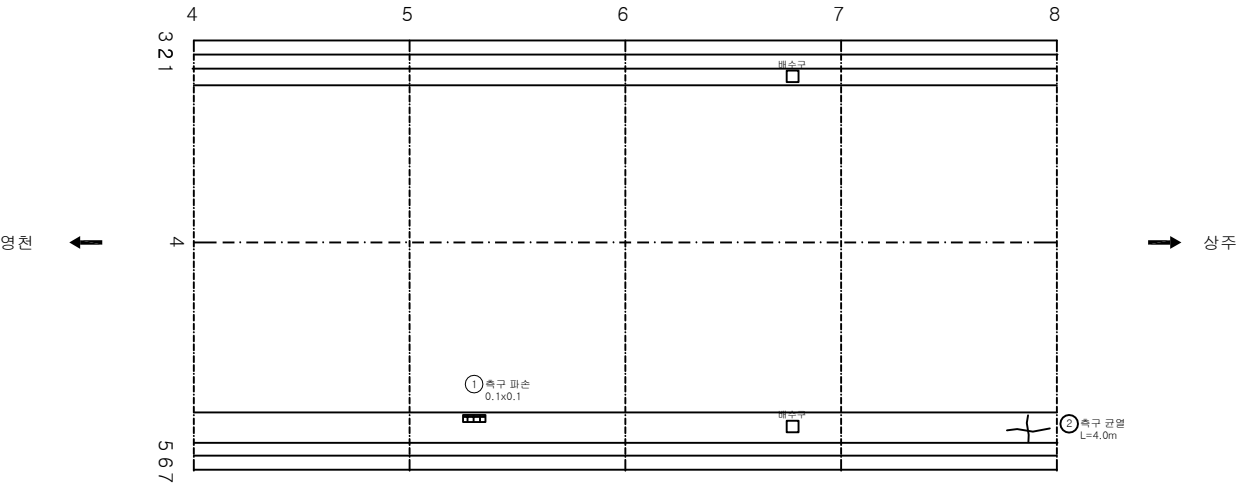
| 부식 | 좌굴, 변형 | 기타 | 도 면 번호<br>001 |

| 번호 | 발생<br>년도 | 부재 | 손상내용 | 손상현황 | | | | | | | 비고 |
|---|---|---|---|---|---|---|---|---|---|---|---|
| 1 | 20상 | 배수시설 | 측구 파손 | | 0.1 | 0.1 | 0.01 | m <sup>2</sup> | 1 | 0.01 | |
| 2 | 25하 | 배수시설 | 측구 균열 | | 4.0 | | 4.00 | m | 1 | 4.00 | |

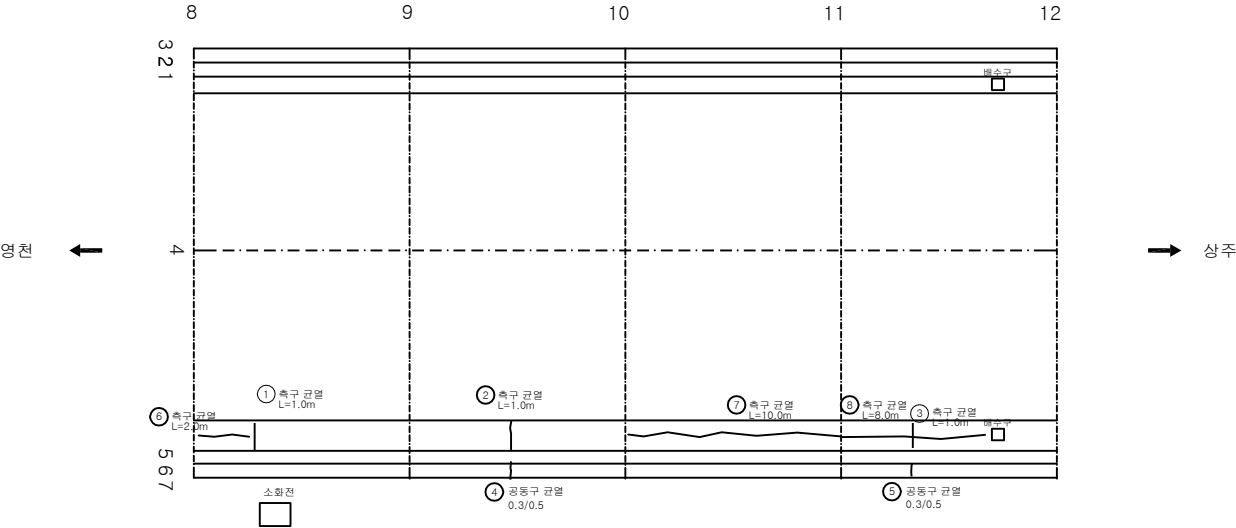
| 출구노출 | 침하 | 열화 | 도면번호<br>002 |

| 번호 | 발생<br>년도 | 부재 | 손상내용 | 손상현황 | | | | | | | 비고 |
|---|---|---|---|---|---|---|---|---|---|---|---|
| 1 | 19하 | 배수시설 | 측구 균열 | | 1.0 | | 1.00 | m | 1 | 1.00 | |
| 2 | 20상 | 배수시설 | 측구 균열 | | 1.0 | | 1.00 | m | 1 | 1.00 | |
| 3 | 19하 | 배수시설 | 측구 균열 | | 1.0 | | 1.00 | m | 1 | 1.00 | |
| 4 | 20상 | 공동구 | 공동구 균열 | 0.3 | 0.5 | | 0.50 | m | 1 | 0.50 | |
| 5 | 20상 | 공동구 | 공동구 균열 | 0.3 | 0.5 | | 0.50 | m | 1 | 0.50 | |
| 6 | 25하 | 배수시설 | 측구 균열 | | 2.0 | | 2.00 | m | 1 | 2.00 | |
| 7 | 25하 | 배수시설 | 측구 균열 | | 10.0 | | 10.00 | m | 1 | 10.00 | |
| 8 | 25하 | 배수시설 | 측구 균열 | | 8.0 | | 8.00 | m | 1 | 8.00 | |

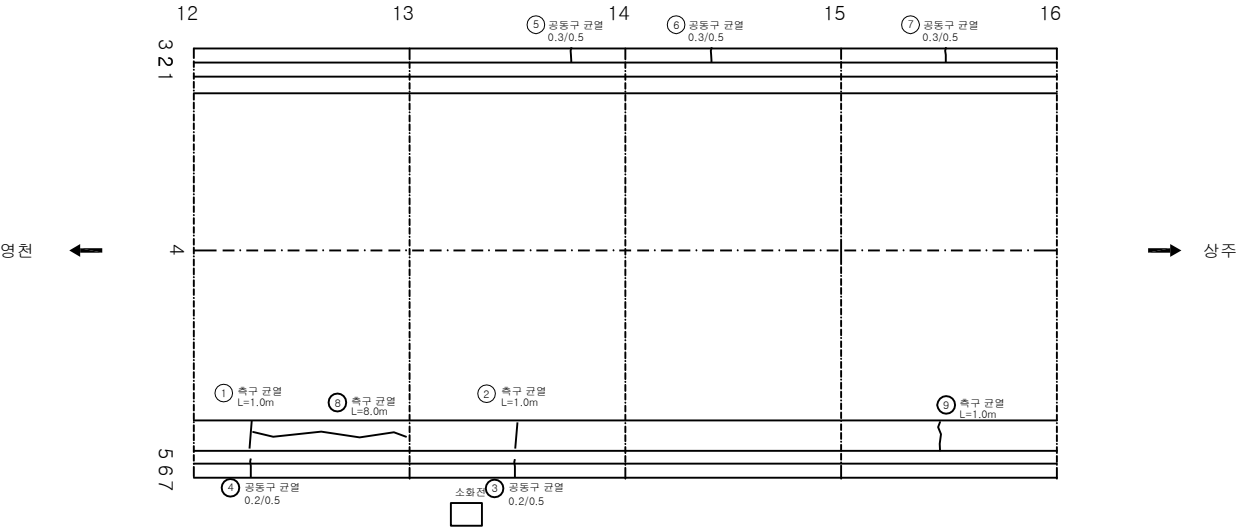
ID:산법터널(상주)-포장,공동구 Span No.13~16

| 번호 | 발생<br>년도 | 부재 | 손상내용 | 손상현황 | | | | | | | 비고 |
|---|---|---|---|---|---|---|---|---|---|---|---|
| 1 | 19하 | 배수시설 | 측구 균열 | | 1.0 | | 1.00 | m | 1 | 1.00 | |
| 2 | 19하 | 배수시설 | 측구 균열 | | 1.0 | | 1.00 | m | 1 | 1.00 | |
| 3 | 20상 | 공동구 | 공동구 균열 | 0.2 | 0.5 | | 0.50 | m | 1 | 0.50 | |
| 4 | 21상 | 공동구 | 공동구 균열 | 0.2 | 0.5 | | 0.50 | m | 1 | 0.50 | |
| 5 | 21하 | 공동구 | 공동구 균열 | 0.3 | 0.5 | | 0.50 | m | 1 | 0.50 | |
| 6 | 21하 | 공동구 | 공동구 균열 | 0.3 | 0.5 | | 0.50 | m | 1 | 0.50 | |
| 7 | 21하 | 공동구 | 공동구 균열 | 0.3 | 0.5 | | 0.50 | m | 1 | 0.50 | |
| 8 | 25하 | 배수시설 | 측구 균열 | | 8.0 | | 8.00 | m | 1 | 8.00 | |
| 9 | 25하 | 배수시설 | 측구 균열 | | 1.0 | | 1.00 | m | 1 | 1.00 | |

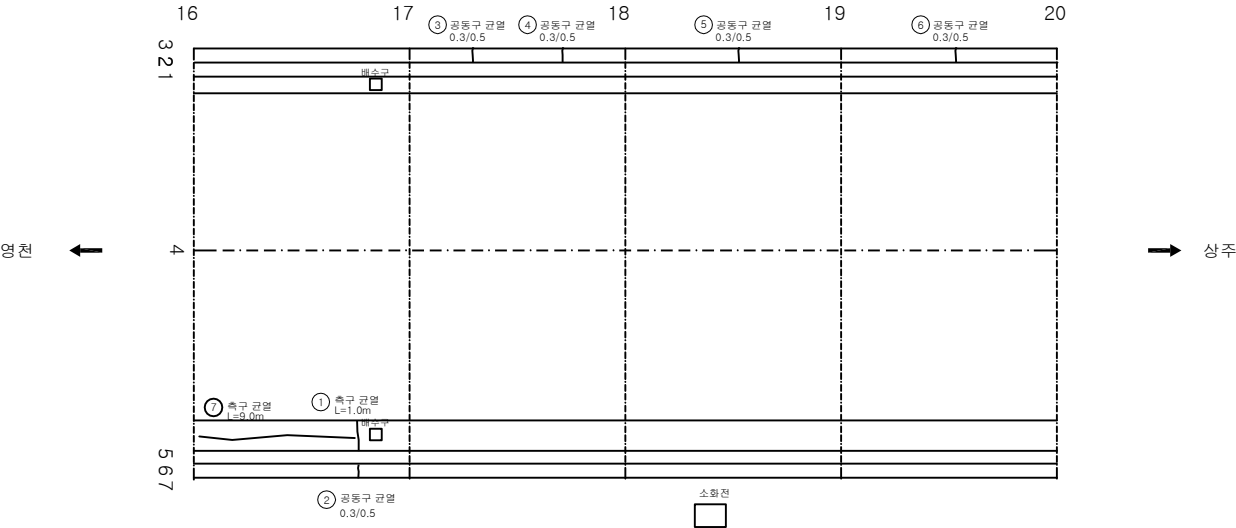
| 철근노출 | 침하 | 열화 | 도면번호<br>004 |

| 번호 | 발생<br>년도 | 부재 | 손상내용 | 손상현황 | | | | | | | 비고 |
|---|---|---|---|---|---|---|---|---|---|---|---|
| 1 | 20상 | 배수시설 | 측구 균열 | | 1.0 | | 1.00 | m | 1 | 1.00 | |
| 2 | 20상 | 공동구 | 공동구 균열 | 0.3 | 0.5 | | 0.50 | m | 1 | 0.50 | |
| 3 | 21하 | 공동구 | 공동구 균열 | 0.3 | 0.5 | | 0.50 | m | 1 | 0.50 | |
| 4 | 21하 | 공동구 | 공동구 균열 | 0.3 | 0.5 | | 0.50 | m | 1 | 0.50 | |
| 5 | 21하 | 공동구 | 공동구 균열 | 0.3 | 0.5 | | 0.50 | m | 1 | 0.50 | |
| 6 | 21하 | 공동구 | 공동구 균열 | 0.3 | 0.5 | | 0.50 | m | 1 | 0.50 | |
| 7 | 25하 | 배수시설 | 측구 균열 | | 9.0 | | 9.00 | m | 1 | 9.00 | |

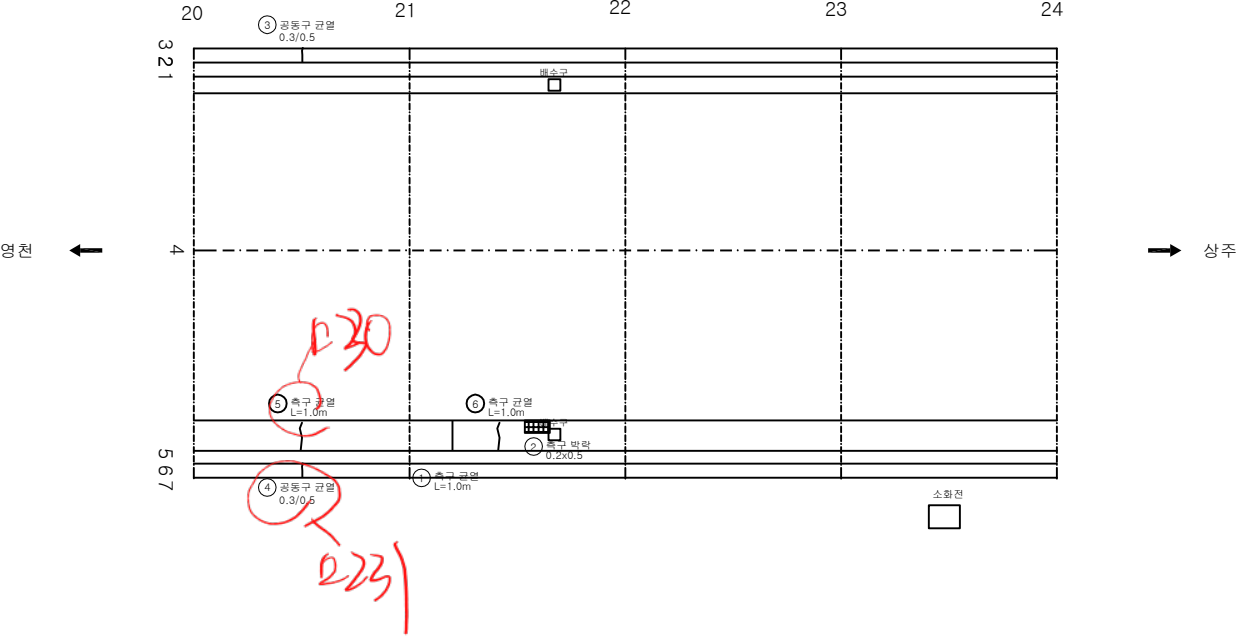
| | 측구노출 | | 침하 | | 열화 | 도면번호 | 005 |

| 번호 | 발생년도 | 부재 | 손상내용 | 손상현황 | | | | | | | 비고 |
|---|---|---|---|---|---|---|---|---|---|---|---|
| 1 | 19하 | 배수시설 | 측구 균열 | | 1.0 | | 1.00 | m | 1 | 1.00 | |
| 2 | 19하 | 배수시설 | 측구 박락 | | 0.2 | 0.5 | 0.10 | m <sup>2</sup> | 1 | 0.10 | |
| 3 | 21하 | 공동구 | 공동구 균열 | 0.3 | 0.5 | | 0.50 | m | 1 | 0.50 | |
| 4 | 21하 | 공동구 | 공동구 균열 | 0.3 | 0.5 | | 0.50 | m | 1 | 0.50 | |
| 5 | 25하 | 배수시설 | 측구 균열 | | 1.0 | | 1.00 | m | 1 | 1.00 | |
| 6 | 25하 | 배수시설 | 측구 균열 | | 1.0 | | 1.00 | m | 1 | 1.00 | |

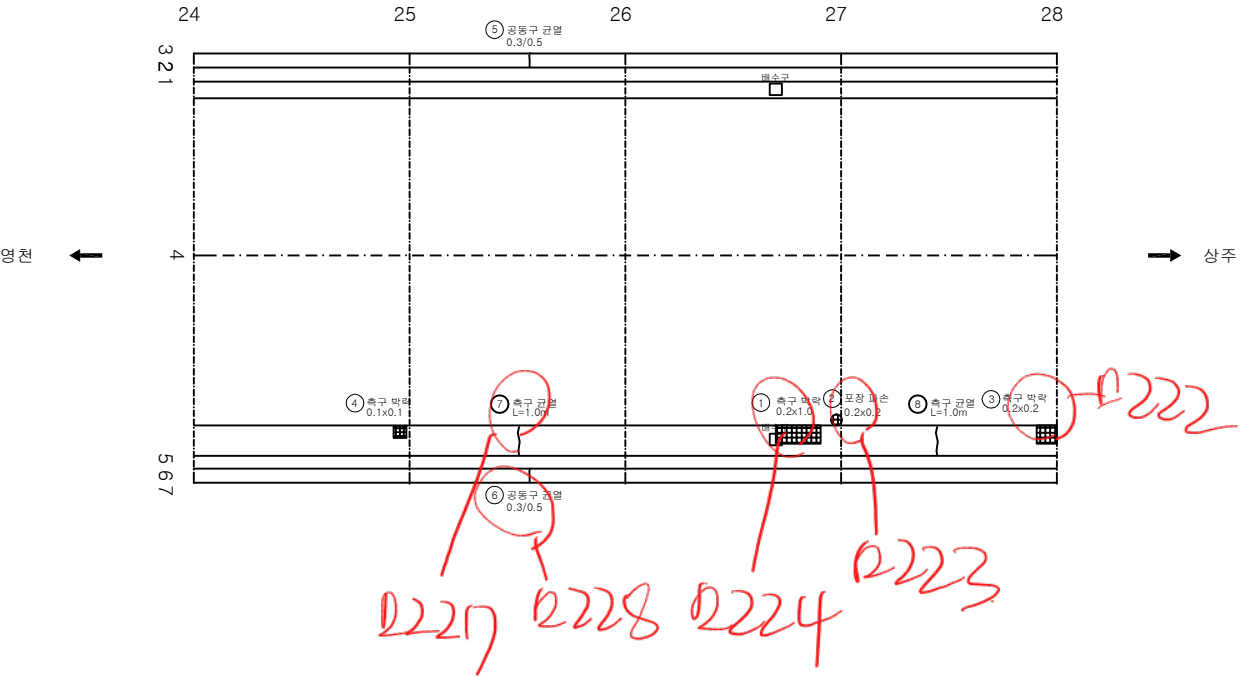
| 부식 | 좌굴, 변형 | 기 타 | 도 면 번호<br>006 |

| 번호 | 발생<br>년도 | 부재 | 손상내용 | 손상현황 | | | | | | | 비고 |
|---|---|---|---|---|---|---|---|---|---|---|---|
| 1 | 19하 | 배수시설 | 측구 박락 | | 0.2 | 1.0 | 0.20 | m <sup>2</sup> | 1 | 0.20 | |
| 2 | 19하 | 포장 | 포장 파손 | | 0.2 | 0.2 | 0.04 | m <sup>2</sup> | 1 | 0.04 | |
| 3 | 19하 | 배수시설 | 측구 박락 | | 0.2 | 0.2 | 0.04 | m <sup>2</sup> | 1 | 0.04 | |
| 4 | 20상 | 배수시설 | 측구 박락 | | 0.1 | 0.1 | 0.01 | m <sup>2</sup> | 1 | 0.01 | |
| 5 | 21하 | 공동구 | 공동구 균열 | 0.3 | 0.5 | | 0.50 | m | 1 | 0.50 | |
| 6 | 21하 | 공동구 | 공동구 균열 | 0.3 | 0.5 | | 0.50 | m | 1 | 0.50 | |
| 7 | 25하 | 배수시설 | 측구 균열 | | 1.0 | | 1.00 | m | 1 | 1.00 | |
| 8 | 25하 | 배수시설 | 측구 균열 | | 1.0 | | 1.00 | m | 1 | 1.00 | |

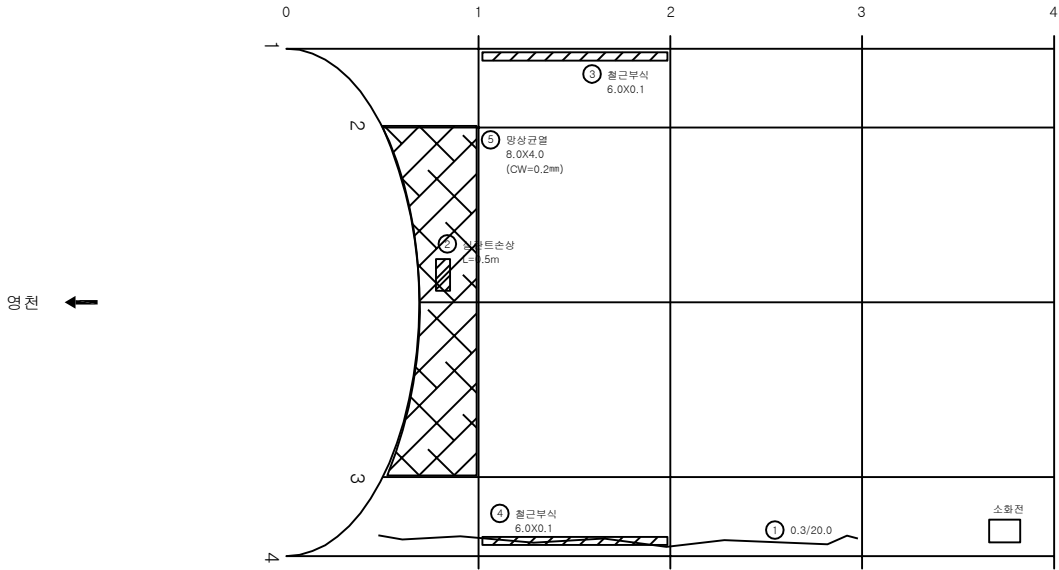
| 번호 | 발생<br>년도 | 부재 | 손상내용 | 손상현황 | | | | | | | 비고 |
|---|---|---|---|---|---|---|---|---|---|---|---|
| 1 | 21상 | 측벽부 | 균열(Cw=0.3mm이상) | 0.3 | 20.0 | | 20.00 | m | 1 | 20.00 | |
| 2 | 21하 | 천단부 | 실란트손상 | | 0.5 | | 0.50 | m | 1 | 0.50 | |
| 3 | 23하 | 측벽부 | 철근부식 | | 6.0 | 0.1 | 0.60 | m <sup>2</sup> | 1 | 0.60 | |
| 4 | 23하 | 측벽부 | 철근부식 | | 6.0 | 0.1 | 0.60 | m <sup>2</sup> | 1 | 0.60 | |
| 5 | 23하 | 천단부 | 양상균열 | 0.2 | 8.0 | 4.0 | 32.00 | m <sup>2</sup> | 1 | 32.00 | |

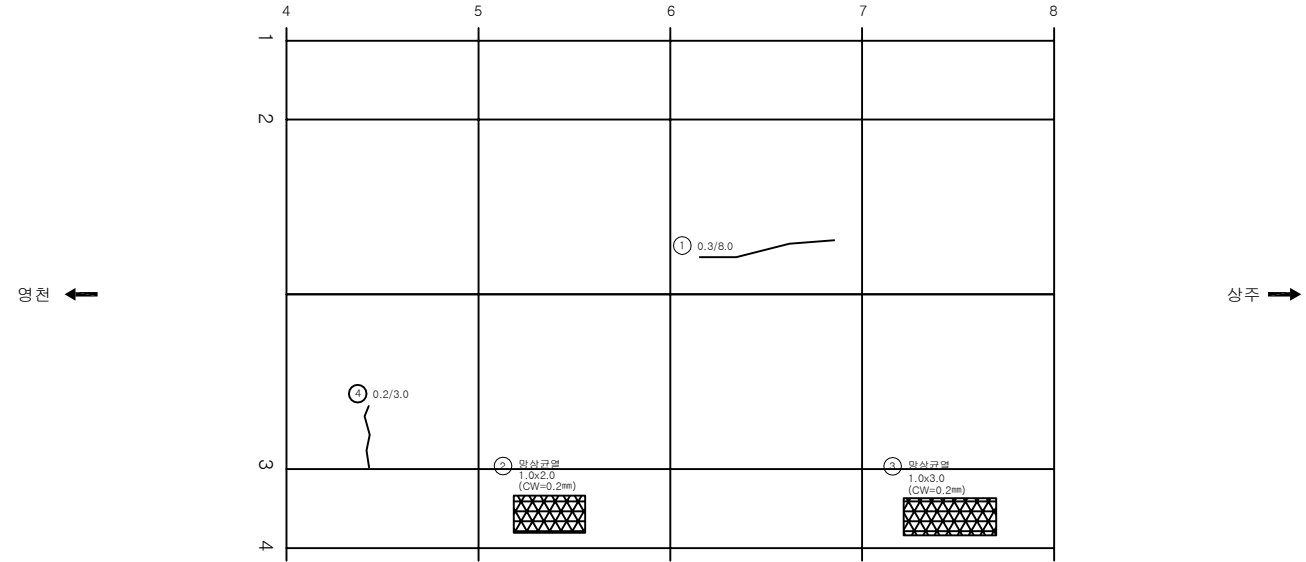
| 범<br>례 | 균열 | 양상균열 | 재료분리 | 발 주 처<br>상주영천고속도로(주) |
|---|---|---|---|---|
| | 부식 | 좌굴, 변형 | 기타 | 도 면 번호<br>011 |

| 번 호 | 발 생 연 도 | 부 재 | 손 상 내 용 | 손 상 현 황 | | | | | | | 비 고 |
|---|---|---|---|---|---|---|---|---|---|---|---|
| 1 | 19하 | 천단부 | 균열(Cw=0.3mm이상) | 0.3 | 8.0 | | 8.00 | m | 1 | 8.00 | |
| 2 | 19하 | 측벽부 | 망상균열 | 0.2 | 1.0 | 2.0 | 2.00 | m <sup>2</sup> | 1 | 2.00 | |
| 3 | 21하 | 측벽부 | 망상균열 | 0.2 | 1.0 | 3.0 | 3.00 | m <sup>2</sup> | 1 | 3.00 | |
| 4 | 25하 | 천단부 | 균열(Cw=0.3mm이상) | 0.2 | 3.0 | | 3.00 | m | 1 | 3.00 | |

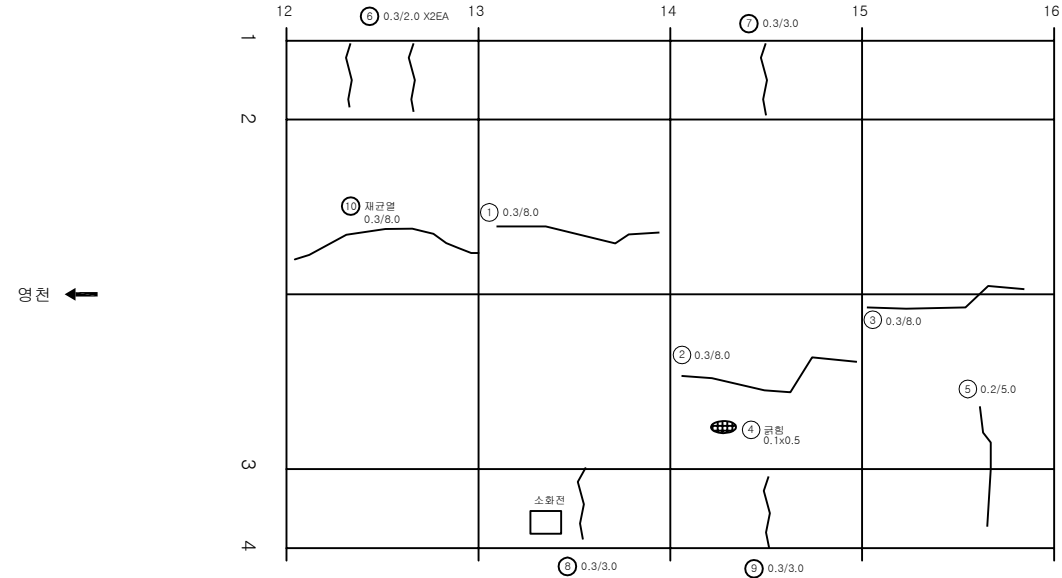
| 번 호 | 발 생 연 도 | 부 재 | 손 상 내 용 | 손 상 현 황 | | | | | | | 비 고 |
|---|---|---|---|---|---|---|---|---|---|---|---|
| 1 | 19하 | 천단부 | 균열(Cw=0.3mm이상) | 0.3 | 8.0 | | 8.00 | m | 1 | 8.00 | |
| 2 | 19하 | 천단부 | 균열(Cw=0.3mm이상) | 0.3 | 8.0 | | 8.00 | m | 1 | 8.00 | |
| 3 | 19하 | 천단부 | 균열(Cw=0.3mm이상) | 0.3 | 8.0 | | 8.00 | m | 1 | 8.00 | |
| 5 | 19하 | 천단부 | 균열(Cw=0.3mm미만) | 0.2 | 5.0 | | 5.00 | m | 1 | 5.00 | |
| 6 | 21하 | 측벽부 | 균열(Cw=0.3mm이상) | 0.3 | 2.0 | | 2.00 | m | 2 | 4.00 | |
| 7 | 21하 | 측벽부 | 균열(Cw=0.3mm이상) | 0.3 | 3.0 | | 3.00 | m | 1 | 3.00 | |
| 8 | 21하 | 측벽부 | 균열(Cw=0.3mm이상) | 0.3 | 3.0 | | 3.00 | m | 1 | 3.00 | |
| 9 | 21하 | 측벽부 | 균열(Cw=0.3mm이상) | 0.3 | 3.0 | | 3.00 | m | 1 | 3.00 | |
| 10 | 25하 | 천단부 | 재균열(Cw=0.3mm이상) | 0.3 | 8.0 | | 8.00 | m | 1 | 8.00 | |

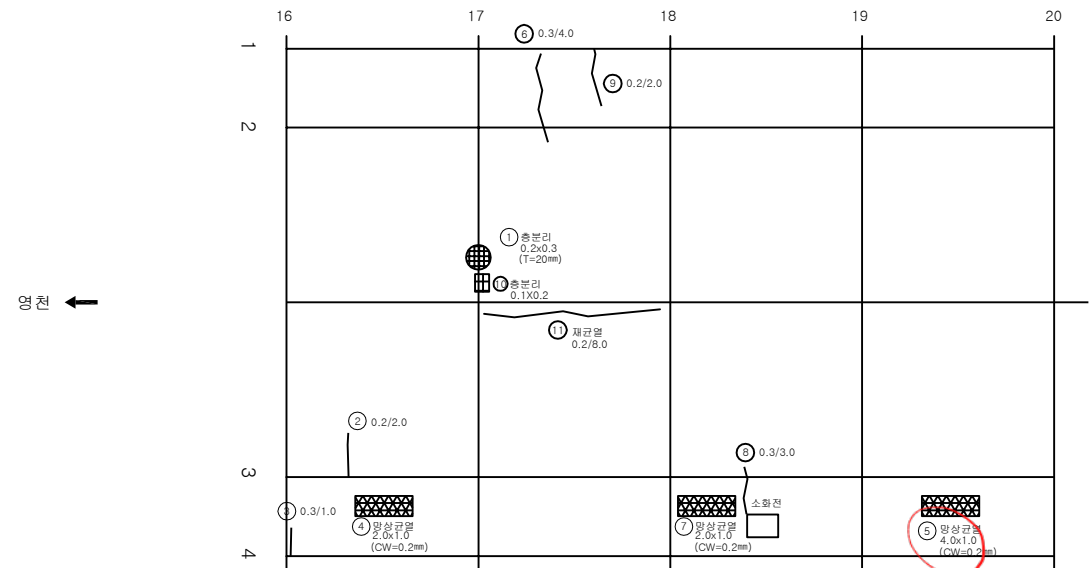
| 번 호 | 발 생 연 도 | 부 재 | 손 상 내 용 | 손 상 현 황 | | | | | | | 비 고 |
|---|---|---|---|---|---|---|---|---|---|---|---|
| 2 | 19하 | 천단부 | 균열(Cw=0.3mm미만) | 0.2 | 2.0 | | 2.00 | m | 1 | 2.00 | |
| 3 | 19하 | 측벽부 | 균열(Cw=0.3mm이상) | 0.3 | 1.0 | | 1.00 | m | 1 | 1.00 | |
| 4 | 19하 | 측벽부 | 양상균열 | 0.2 | 2.0 | 1.0 | 2.00 | m <sup>2</sup> | 1 | 2.00 | |
| 5 | 19하 | 측벽부 | 양상균열 | 0.2 | 4.0 | 1.0 | 4.00 | m <sup>2</sup> | 1 | 4.00 | |
| 6 | 21하 | 측벽부 | 균열(Cw=0.3mm이상) | 0.3 | 4.0 | | 4.00 | m | 1 | 4.00 | |
| 7 | 21하 | 측벽부 | 양상균열 | 0.2 | 2.0 | 1.0 | 2.00 | m <sup>2</sup> | 1 | 2.00 | |
| 8 | 21하 | 측벽부 | 균열(Cw=0.3mm이상) | 0.3 | 3.0 | | 3.00 | m | 1 | 3.00 | |
| 9 | 21하 | 측벽부 | 균열(Cw=0.3mm미만) | 0.2 | 2.0 | | 2.00 | m | 1 | 2.00 | |
| 11 | 25하 | 천단부 | 재균열(Cw=0.3mm미만) | 0.2 | 8.0 | | 8.00 | m | 1 | 8.00 | |

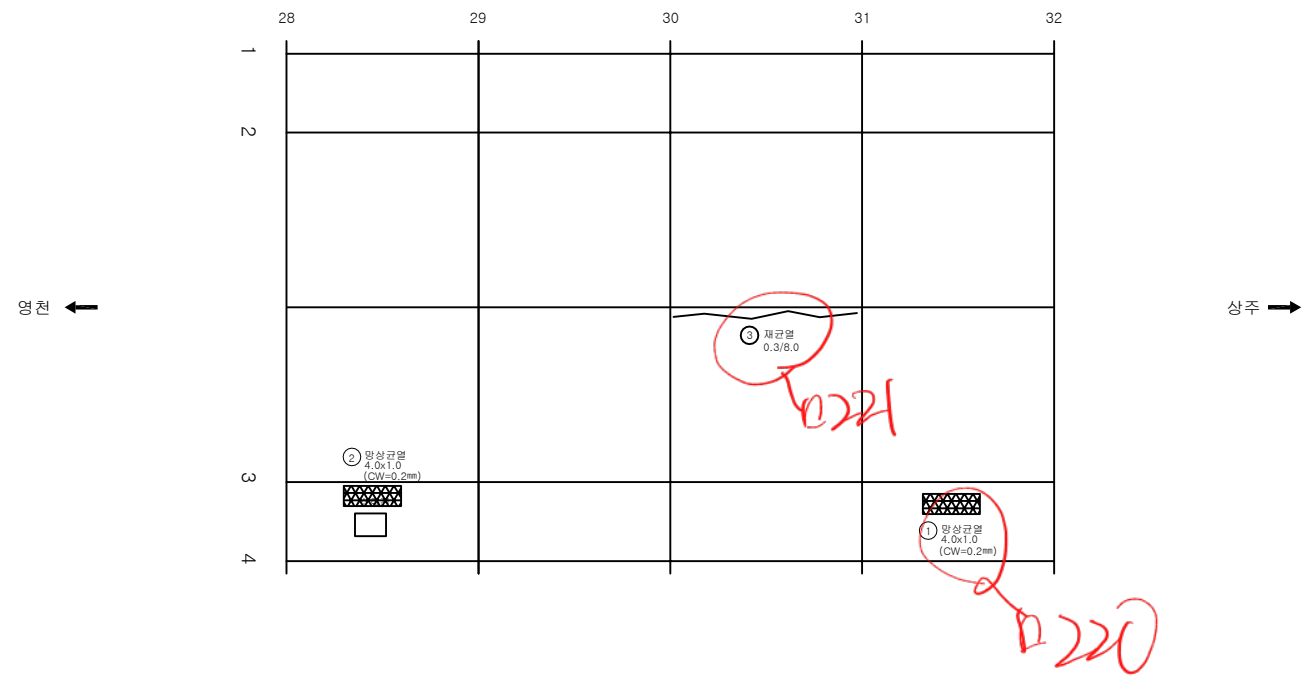
| 번 호 | 발 생 연 도 | 부 재 | 손 상 내 용 | 손 상 현 황 | | | | | | | 비 고 |
|---|---|---|---|---|---|---|---|---|---|---|---|
| 1 | 21상 | 측벽부 | 망상균열 | 0.2 | 4.0 | 1.0 | 4.00 | m <sup>2</sup> | 1 | 4.00 | |
| 2 | 21하 | 측벽부 | 망상균열 | 0.2 | 4.0 | 1.0 | 4.00 | m <sup>2</sup> | 1 | 4.00 | |
| 3 | 25하 | 천단부 | 재균열(Cw=0.3mm미만) | 0.3 | 8.0 | | 8.00 | m | 1 | 8.00 | |

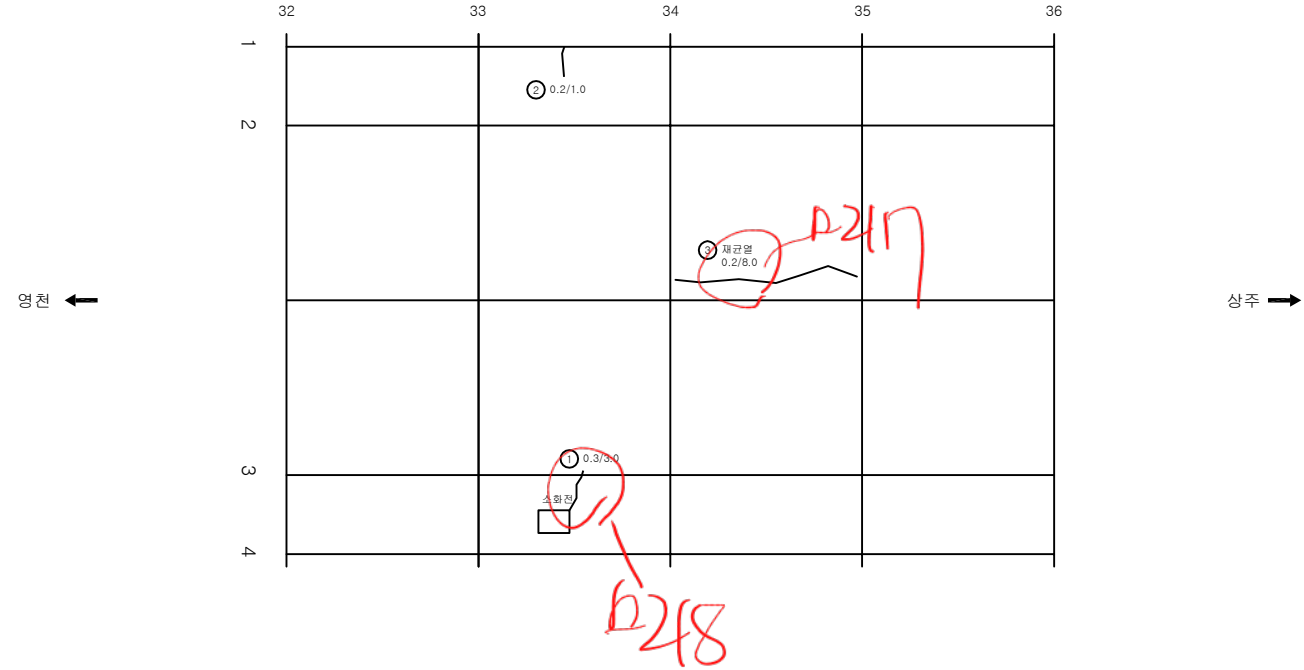
| 번호 | 발생<br>년도 | 부재 | 손상내용 | 손상현황 | | | | | | | 비고 |
|---|---|---|---|---|---|---|---|---|---|---|---|
| 1 | 21하 | 측벽부 | 균열(Cw=0.3mm이상) | 0.3 | 3.0 | | 3.00 | m | 1 | 3.00 | |
| 2 | 21하 | 측벽부 | 균열(Cw=0.3mm미만) | 0.2 | 1.0 | | 1.00 | m | 1 | 1.00 | |
| 3 | 25하 | 천단부 | 채균열(Cw=0.3mm미만) | 0.2 | 8.0 | | 8.00 | m | 1 | 8.00 | |
