상주영천고속도로 2024~2025년 시설물 안전점검 용역  
(2025년 하반기 정밀안전점검)

# 외 관 조 사 망 도

산법터널(영천방향)

(주)명성엔지니어링

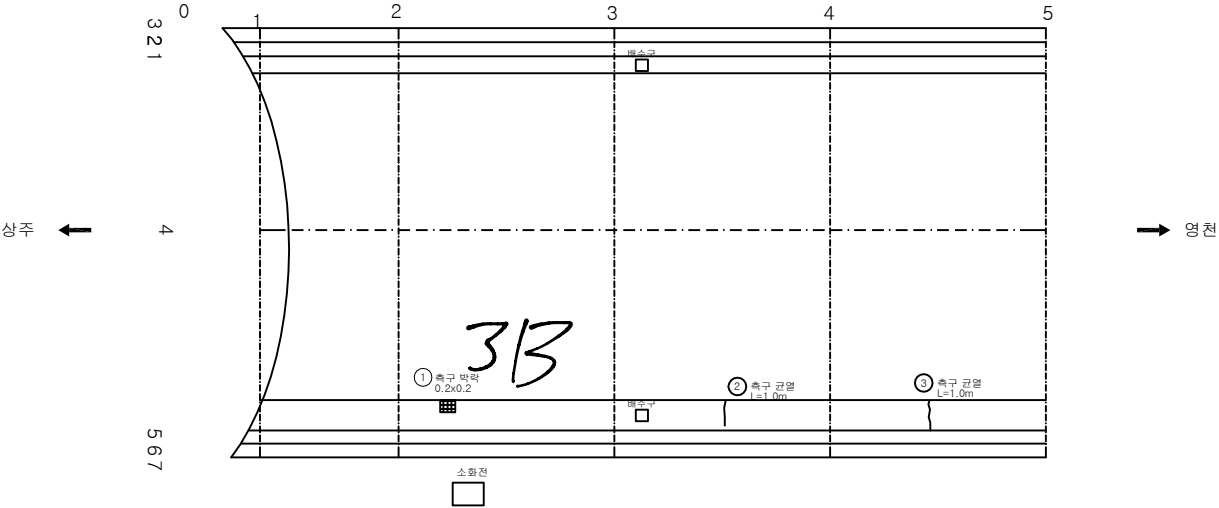
| 번호 | 발생<br>년도 | 부재 | 손상내용 | 손상현황 | | | | | | | 비고 |
|---|---|---|---|---|---|---|---|---|---|---|---|
| 1 | 19하 | 배수시설 | 측구 박락 | | 0.2 | 0.2 | 0.04 | m <sup>2</sup> | 1 | 0.04 | |
| 2 | 20상 | 배수시설 | 측구 균열 | | 1.0 | | 1.00 | m | 1 | 1.00 | |
| 3 | 25하 | 배수시설 | 측구 균열 | | 1.0 | | 1.00 | m | 1 | 1.00 | |

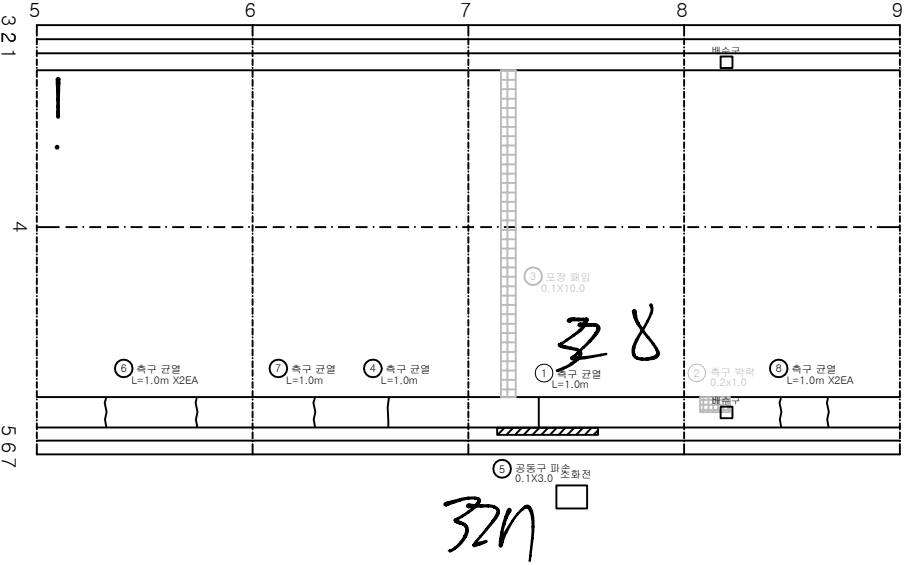
| 번호 | 발생<br>년도 | 부재 | 손상내용 | 손상현황 | | | | | | | 비고 |
|---|---|---|---|---|---|---|---|---|---|---|---|
| 1 | 19하 | 배수시설 | 측구 균열 | | 1.0 | | 1.00 | m | 1 | 1.00 | |
| 2 | 19하 | 배수시설 | 측구 박락 | | 0.2 | 1.0 | 0.20 | m <sup>2</sup> | 1 | 0.20 | 25하 보수 |
| 3 | 20상 | 포장 | 포장 균열 | | 0.1 | 10.0 | 1.00 | m <sup>2</sup> | 1 | 1.00 | 25하 보수 |
| 4 | 20상 | 배수시설 | 측구 균열 | | 1.0 | | 1.00 | m | 1 | 1.00 | |
| 5 | 20상 | 공동구 | 공동구 파손 | | 0.1 | 3.0 | 0.30 | m <sup>2</sup> | 1 | 0.30 | |
| 6 | 25하 | 배수시설 | 측구 균열 | | 1.0 | | 1.00 | m | 2 | 2.00 | |
| 7 | 25하 | 배수시설 | 측구 균열 | | 1.0 | | 1.00 | m | 1 | 1.00 | |
| 8 | 25하 | 배수시설 | 측구 균열 | | 1.0 | | 1.00 | m | 2 | 2.00 | |

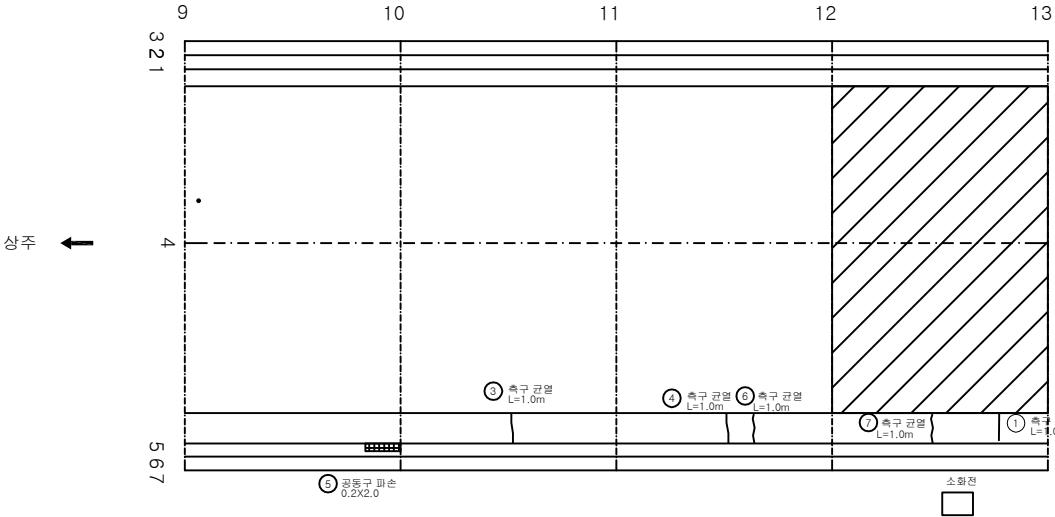
| 번호 | 발생<br>년도 | 부재 | 손상내용 | 손상현황 | | | | | | | 비고 |
|---|---|---|---|---|---|---|---|---|---|---|---|
| 1 | 19하 | 배수시설 | 측구 균열 | | 1.0 | | 1.00 | m | 1 | 1.00 | |
| 2 | 20상 | 포장 | 포장 마모 | | 9.0 | 10.0 | 90.00 | m <sup>2</sup> | 1 | 90.00 | |
| 3 | 20상 | 배수시설 | 측구 균열 | | 1.0 | | 1.00 | m | 1 | 1.00 | |
| 4 | 20상 | 배수시설 | 측구 균열 | | 1.0 | | 1.00 | m | 1 | 1.00 | |
| 5 | 20상 | 공동구 | 공동구 파손 | | 0.2 | 2.0 | 0.40 | m <sup>2</sup> | 1 | 0.40 | |
| 6 | 25하 | 배수시설 | 측구 균열 | | 1.0 | | 1.00 | m | 1 | 1.00 | |
| 7 | 25하 | 배수시설 | 측구 균열 | | 1.0 | | 1.00 | m | 1 | 1.00 | |

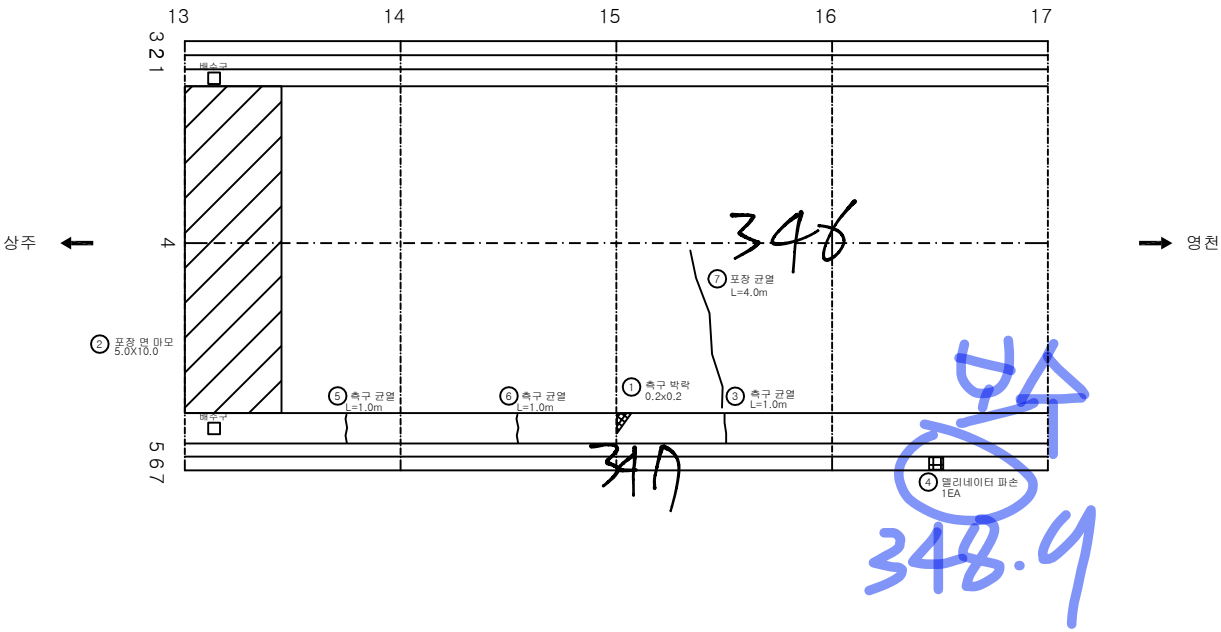
| 번호 | 발생<br>년도 | 부재 | 손상내용 | 손상현황 | | | | | | | 비고 |
|---|---|---|---|---|---|---|---|---|---|---|---|
| 1 | 19하 | 배수시설 | 측구 박락 | | 0.2 | 0.2 | 0.04 | m <sup>2</sup> | 1 | 0.04 | |
| 2 | 20상 | 포장 | 포장 마모 | | 5.0 | 10.0 | 50.00 | m <sup>2</sup> | 1 | 50.00 | |
| 3 | 20상 | 배수시설 | 측구 균열 | | 1.0 | | 1.00 | m | 1 | 1.00 | |
| 4 | 24상 | 부대시설 | 멀리네이더 파손 | | | | 1.00 | EA | 1 | 1.00 | |
| 5 | 25하 | 배수시설 | 측구 균열 | | 1.0 | | 1.00 | m | 1 | 1.00 | |
| 6 | 25하 | 배수시설 | 측구 균열 | | 1.0 | | 1.00 | m | 1 | 1.00 | |
| 7 | 25하 | 포장 | 포장 균열 | | 4.0 | | 4.00 | m | 1 | 4.00 | |

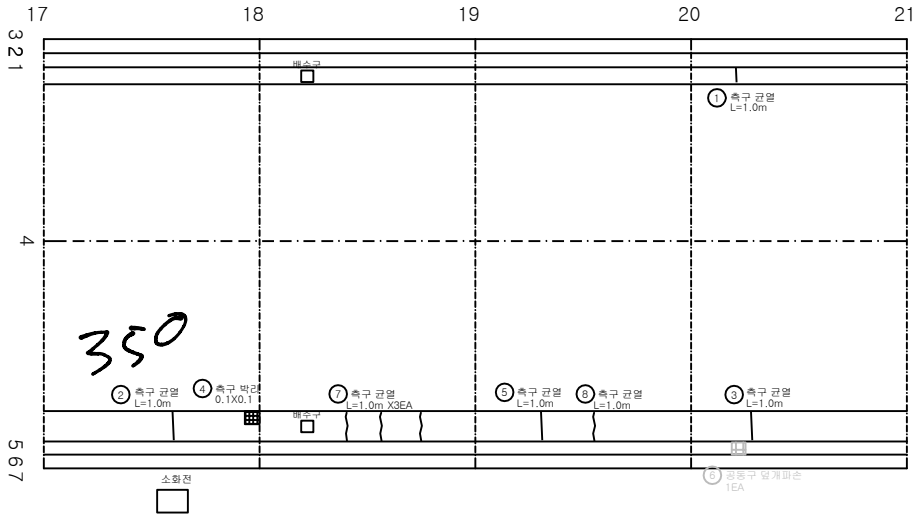
| 번호 | 발생<br>년도 | 부재 | 손상내용 | 손상현황 | | | | | | | 비고 |
|---|---|---|---|---|---|---|---|---|---|---|---|
| 1 | 19하 | 배수시설 | 측구 균열 | | 1.0 | | 1.00 | m | 1 | 1.00 | |
| 2 | 19하 | 배수시설 | 측구 균열 | | 1.0 | | 1.00 | m | 1 | 1.00 | |
| 3 | 19하 | 배수시설 | 측구 균열 | | 1.0 | | 1.00 | m | 1 | 1.00 | |
| 4 | 20상 | 배수시설 | 측구 박리 | | 0.1 | 0.1 | 0.01 | m <sup>2</sup> | 1 | 0.01 | |
| 5 | 20상 | 배수시설 | 측구 균열 | | 1.0 | | 1.00 | m | 1 | 1.00 | |
| 6 | 24상 | 공동구 | 공동구 덮개파손 | | | | 1.00 | EA | 1 | 1.00 | 25하 보수 |
| 7 | 25하 | 배수시설 | 측구 균열 | | 1.0 | | 1.00 | m | 3 | 3.00 | |
| 8 | 25하 | 배수시설 | 측구 균열 | | 1.0 | | 1.00 | m | 1 | 1.00 | |

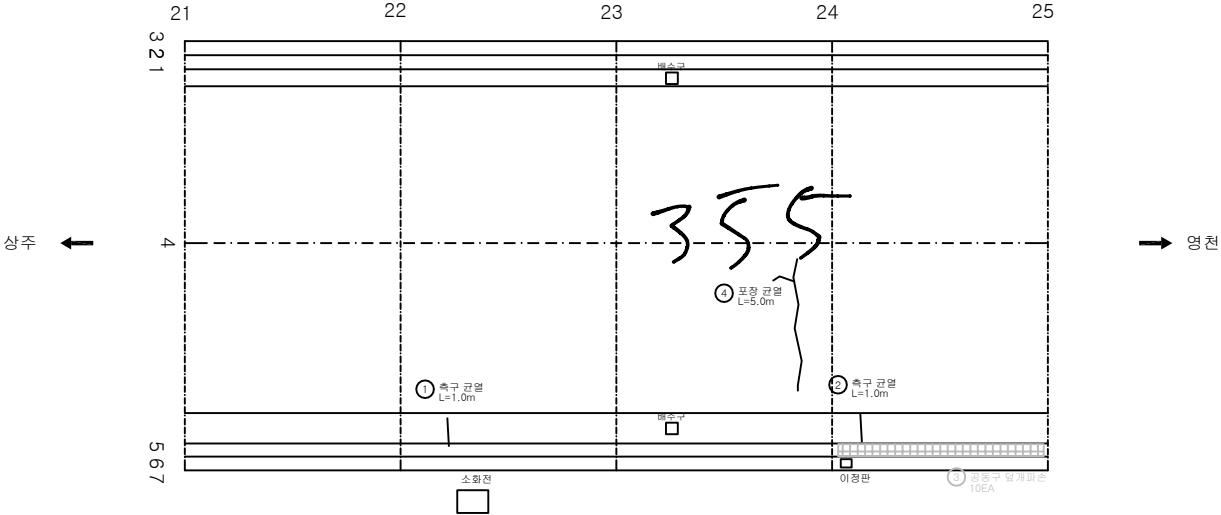
| 번호 | 발생년도 | 부재 | 손상내용 | 손상현황 | | | | | | | 비고 |
|---|---|---|---|---|---|---|---|---|---|---|---|
| 1 | 19하 | 배수시설 | 측구 균열 | | 1.0 | | 1.00 | m | 1 | 1.00 | |
| 2 | 19하 | 배수시설 | 측구 균열 | | 1.0 | | 1.00 | m | 1 | 1.00 | |
| 3 | 24상 | 공동구 | 공동구 덮개파손 | | | | 1.00 | EA | 10 | 10.00 | 25상 보합 |
| 4 | 25상 | 포장 | 포장 균열 | | 5.0 | | 5.00 | m | 1 | 5.00 | |

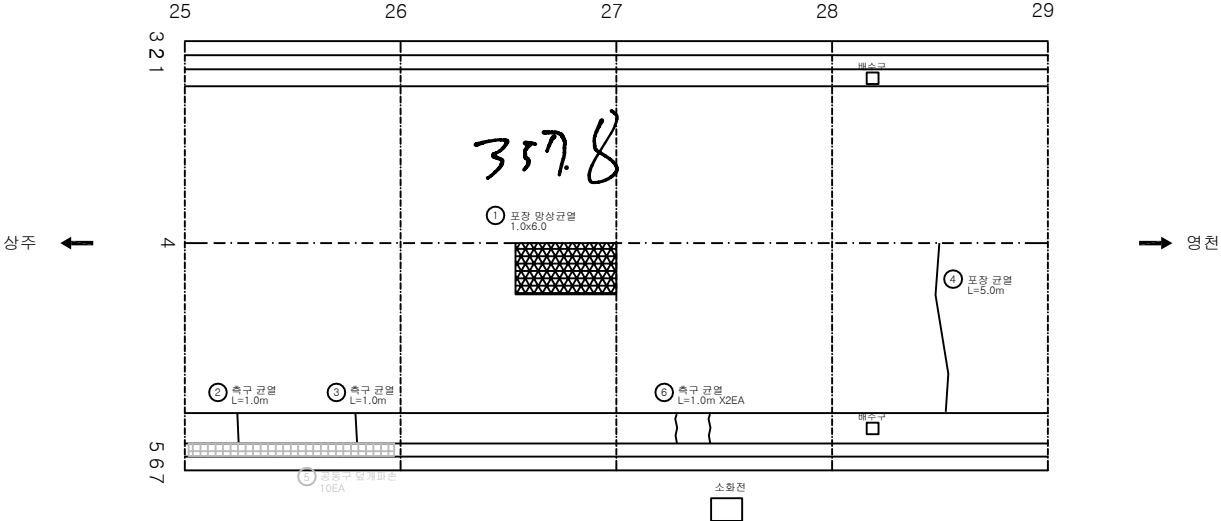
| 번호 | 발생년도 | 부재 | 손상내용 | 손상현황 | | | | | | | 비고 |
|---|---|---|---|---|---|---|---|---|---|---|---|
| 1 | 19하 | 포장 | 포장 망상균열 | | 1.0 | 6.0 | 6.00 | m <sup>2</sup> | 1 | 6.00 | |
| 2 | 19하 | 배수시설 | 측구 균열 | | 1.0 | | 1.00 | m | 1 | 1.00 | |
| 3 | 20상 | 배수시설 | 측구 균열 | | 1.0 | | 1.00 | m | 1 | 1.00 | |
| 4 | 23하 | 포장 | 포장 균열 | | 5.0 | | 5.00 | m | 1 | 5.00 | 손상감소 |
| 5 | 24상 | 공동구 | 공동구 덮개파손 | | | | 1.00 | EA | 10 | 10.00 | 25상 복구 |
| 6 | 25하 | 배수시설 | 측구 균열 | | 1.0 | | 1.00 | m | 2 | 2.00 | |
