상주영천고속도로 2024~2025년 시설물 안전점검 용역  
(2025년 하반기 정밀안전점검)

외 관 조 사 망 도  
산법터널(영천방향)

2025.12

(주)명성엔지니어링

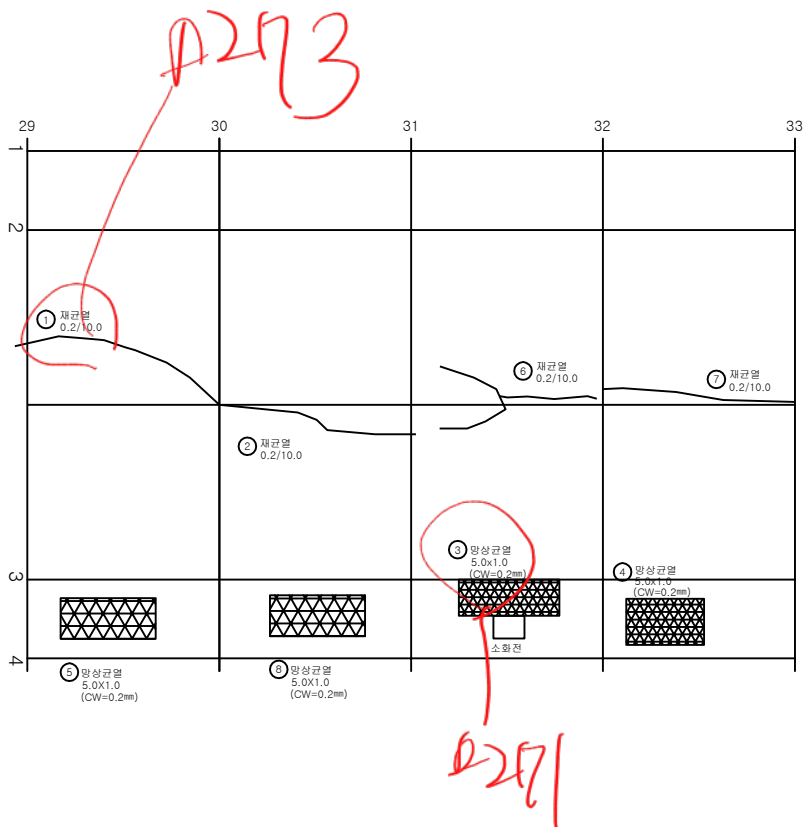
| 번호 | 발생<br>년도 | 부재 | 손상내용 | 손상현황 | | | | | | | 비고 |
|---|---|---|---|---|---|---|---|---|---|---|---|
| 1 | 19하 | 천단부 | 재균열 (Cw=0.3mm미만) | 0.2 | 10.0 | | 10.00 | m | 1 | 10.00 | |
| 2 | 19하 | 천단부 | 재균열 (Cw=0.3mm미만) | 0.2 | 10.0 | | 10.00 | m | 1 | 10.00 | |
| 3 | 19하 | 속벽부 | 양상균열 | 0.2 | 5.0 | 1.0 | 5.00 | m <sup>2</sup> | 1 | 5.00 | |
| 4 | 19하 | 속벽부 | 양상균열 | 0.2 | 5.0 | 1.0 | 5.00 | m <sup>2</sup> | 1 | 5.00 | |
| 5 | 21하 | 속벽부 | 양상균열 | 0.2 | 5.0 | 1.0 | 5.00 | m <sup>2</sup> | 1 | 5.00 | |
| 6 | 21하 | 천단부 | 균열 (Cw=0.3mm미만) | 0.2 | 10.0 | | 10.00 | m | 1 | 10.00 | |
| 7 | 21하 | 천단부 | 균열 (Cw=0.3mm미만) | 0.2 | 10.0 | | 10.00 | m | 1 | 10.00 | |
| 8 | 25하 | 속벽부 | 양상균열 | 0.2 | 5.0 | 1.0 | 5.00 | m <sup>2</sup> | 1 | 5.00 | |
