상주영천고속도로 2024~2025년 시설물 안전점검 용역  
(2025년 하반기 정밀안전점검)

# 외 관 조 사 망 도

평호터널(상주방향)

(주)명성엔지니어링

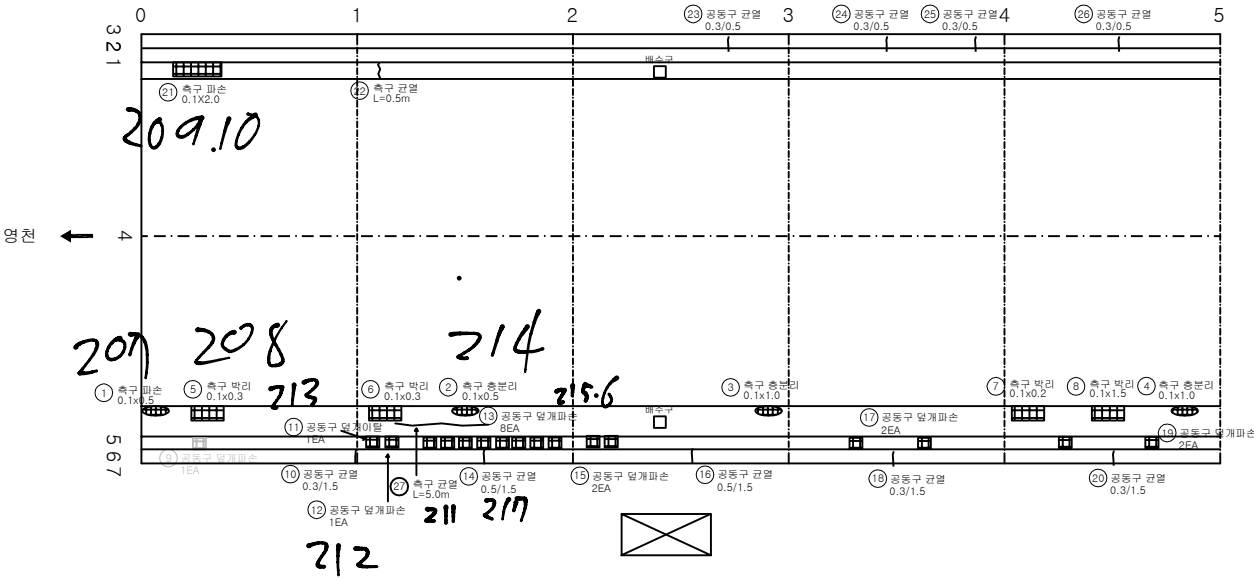
| 번호 | 발생<br>년도 | 부재 | 손상내용 | 손상현황 | | | | | | | 비고 |
|---|---|---|---|---|---|---|---|---|---|---|---|
| 1 | 19하 | 배수시설 | 측구 파손 | | 0.1 | 0.5 | 0.05 | m <sup>2</sup> | 1 | 0.05 | |
| 2 | 19하 | 배수시설 | 측구 총분리 | | 0.1 | 0.5 | 0.05 | m <sup>2</sup> | 1 | 0.05 | |
| 3 | 19하 | 배수시설 | 측구 총분리 | | 0.1 | 1.0 | 0.10 | m <sup>2</sup> | 1 | 0.10 | |
| 4 | 19하 | 배수시설 | 측구 총분리 | | 0.1 | 1.0 | 0.10 | m <sup>2</sup> | 1 | 0.10 | |
| 5 | 20상 | 배수시설 | 측구 박리 | | 0.1 | 0.3 | 0.03 | m <sup>2</sup> | 1 | 0.03 | |
| 6 | 20상 | 배수시설 | 측구 박리 | | 0.1 | 0.3 | 0.03 | m <sup>2</sup> | 1 | 0.03 | |
| 7 | 20상 | 배수시설 | 측구 박리 | | 0.1 | 0.2 | 0.02 | m <sup>2</sup> | 1 | 0.02 | |
| 8 | 20상 | 배수시설 | 측구 박리 | | 0.1 | 1.5 | 0.15 | m <sup>2</sup> | 1 | 0.15 | |
| 9 | 20상 | 공동구 | 공동구 덮개파손 | | | | 1.00 | EA | 1 | 1.00 | 25상 보속 |
| 10 | 20상 | 공동구 | 공동구 균열 | 0.3 | 1.5 | | 1.50 | m | 1 | 1.50 | |
| 11 | 20상 | 공동구 | 공동구 덮개이탈 | | | | 1.00 | EA | 1 | 1.00 | |
| 12 | 20상 | 공동구 | 공동구 덮개파손 | | | | 1.00 | EA | 1 | 1.00 | |
| 13 | 20상 | 공동구 | 공동구 덮개파손 | | | | 1.00 | EA | 8 | 8.00 | |
| 14 | 20상 | 공동구 | 공동구 균열 | 0.5 | 1.5 | | 1.50 | m | 1 | 1.50 | |
| 15 | 20상 | 공동구 | 공동구 덮개파손 | | | | 1.00 | EA | 2 | 2.00 | |
| 16 | 20상 | 공동구 | 공동구 균열 | 0.5 | 1.5 | | 1.50 | m | 1 | 1.50 | |
| 17 | 20상 | 공동구 | 공동구 덮개파손 | | | | 1.00 | EA | 2 | 2.00 | |
| 18 | 20상 | 공동구 | 공동구 균열 | 0.3 | 1.5 | | 1.50 | m | 1 | 1.50 | |
| 19 | 20상 | 공동구 | 공동구 덮개파손 | | | | 1.00 | EA | 2 | 2.00 | |
| 20 | 20상 | 공동구 | 공동구 균열 | 0.3 | 1.5 | | 1.50 | m | 1 | 1.50 | |
| 21 | 21하 | 배수시설 | 측구 파손 | | 0.1 | 2.0 | 0.20 | m <sup>2</sup> | 1 | 0.20 | |
| 22 | 21하 | 배수시설 | 측구 균열 | | 0.5 | | 0.50 | m | 1 | 0.50 | |
| 23 | 21하 | 공동구 | 공동구 균열 | 0.3 | 0.5 | | 0.50 | m | 1 | 0.50 | |
| 24 | 21하 | 공동구 | 공동구 균열 | 0.3 | 0.5 | | 0.50 | m | 1 | 0.50 | |
| 25 | 21하 | 공동구 | 공동구 균열 | 0.3 | 0.5 | | 0.50 | m | 1 | 0.50 | |
| 26 | 21하 | 공동구 | 공동구 균열 | 0.3 | 0.5 | | 0.50 | m | 1 | 0.50 | |
| 27 | 25하 | 배수시설 | 측구 균열 | | 5.0 | | 5.00 | m | 1 | 5.00 | |
