상주영천고속도로 2024~2025년 시설물 안전점검 용역  
(2025년 하반기 정밀안전점검)

# 외 관 조 사 망 도

평호터널(상주방향)

2025.12

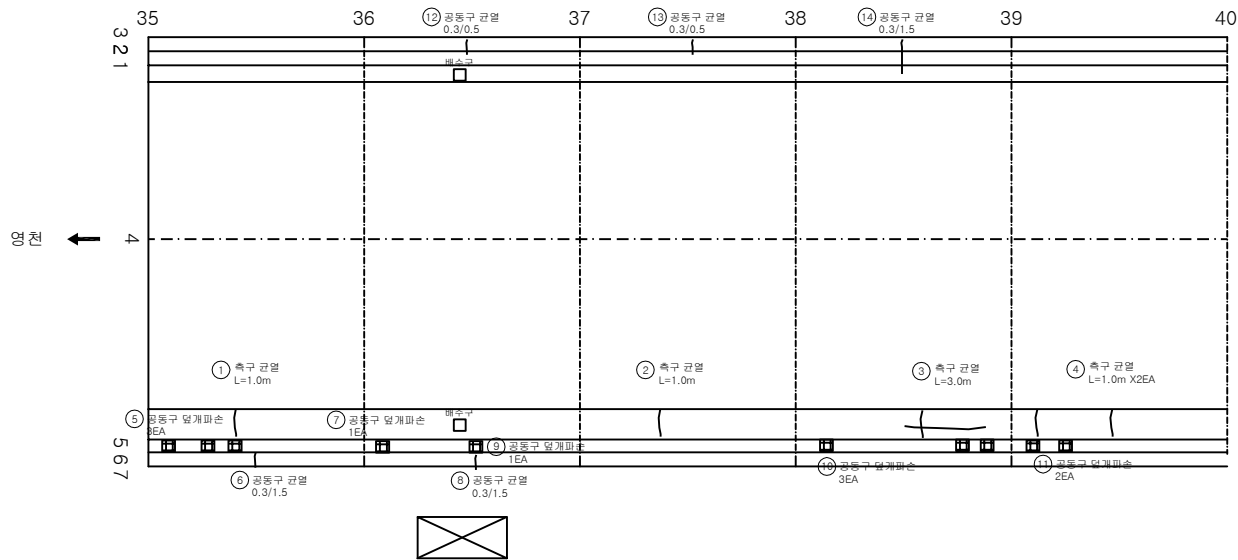
ID:평 호 터 널 (상 주 )-포 장 ,공 동 구 Span No.36~40

| 번 호 | 발 생 연 도 | 부 재 | 손 상 내 용 | 손 상 현 황 | | | | | | | 비 고 |
|---|---|---|---|---|---|---|---|---|---|---|---|
| 1 | 20상 | 배수시설 | 측구 균열 | | 1.0 | | 1.00 | m | 1 | 1.00 | |
| 2 | 19하 | 공동구 | 공동구 타일균열 | | | | 1.00 | EA | 1 | 1.00 | |
| 5 | 20상 | 공동구 | 공동구 균열 | 0.3 | 1.5 | | 1.50 | m | 1 | 1.50 | |
| 8 | 20상 | 공동구 | 공동구 균열 | 0.5 | 1.5 | | 1.50 | m | 1 | 1.50 | |
| 10 | 20상 | 공동구 | 공동구 균열 | 0.3 | 1.5 | | 1.50 | m | 1 | 1.50 | |
