상주영천고속도로 2024~2025년 시설물 안전점검 용역  
(2025년 상반기 정기안전점검)

# 외 관 조 사 망 도

평호터널(영천방향)

2025.12

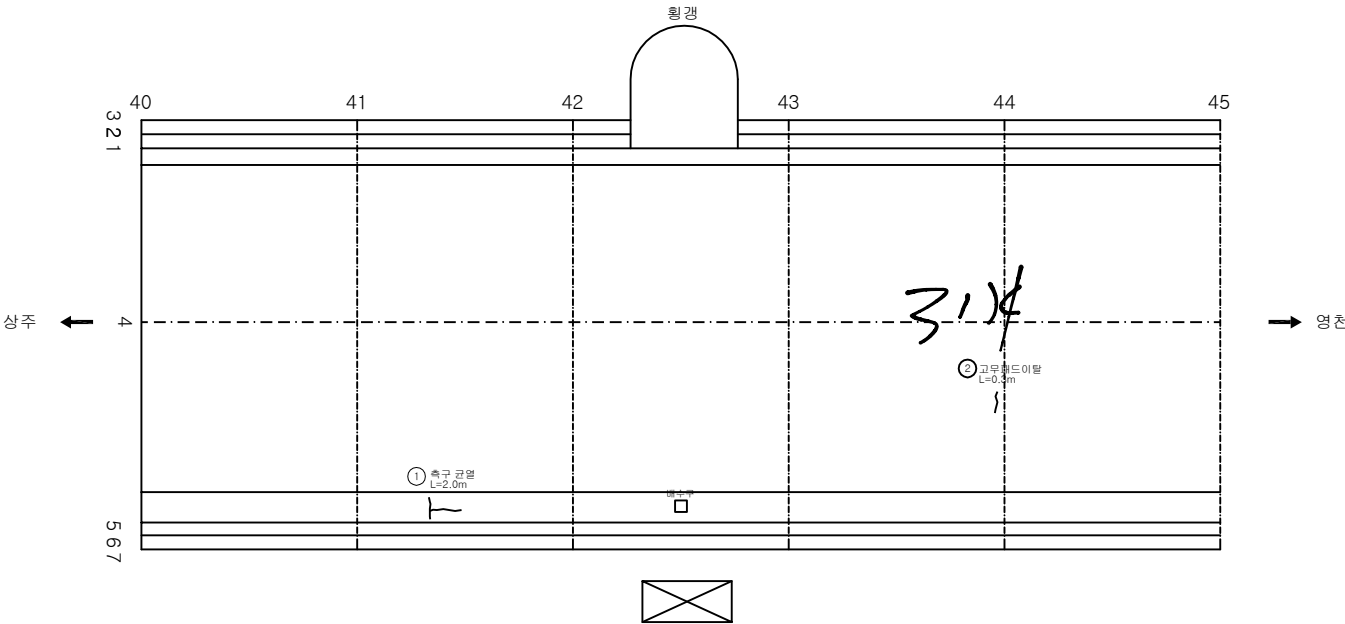
| 번호 | 발생<br>년도 | 부재 | 손상내용 | 손상현황 | | | | | | 비 고 | |
|---|---|---|---|---|---|---|---|---|---|---|---|
| 1 | 20상 | 배수시설 | 측구 균열 | | 2.0 | | 2.00 | m | 1 | 2.00 | |

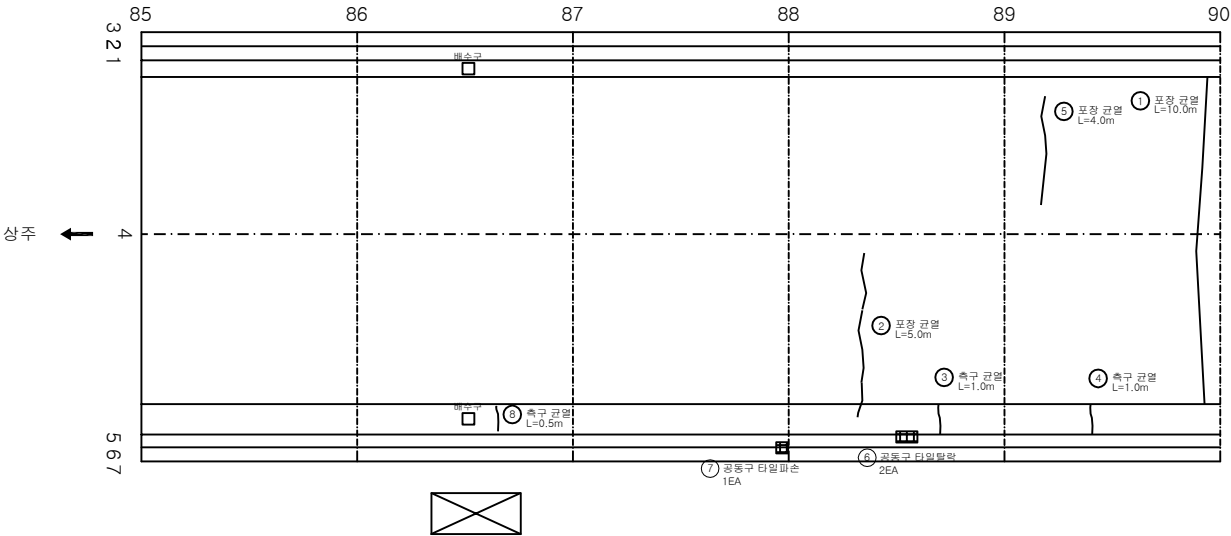
| 번호 | 발생<br>년도 | 부재 | 손상내용 | 손상현황 | | | | | | | 비 고 |
|---|---|---|---|---|---|---|---|---|---|---|---|
| 1 | 19하 | 포장 | 포장 균열 | | 10.0 | | 10.00 | m | 1 | 10.00 | |
| 2 | 19하 | 포장 | 포장 균열 | | 10.0 | | 10.00 | m | 1 | 10.00 | |
| 3 | 23하 | 포장 | 포장 균열 | | 4.0 | | 4.00 | m | 1 | 4.00 | |
| 4 | 25상 | 포장 | 포장 균열 | | 5.0 | | 5.00 | m | 1 | 5.00 | |

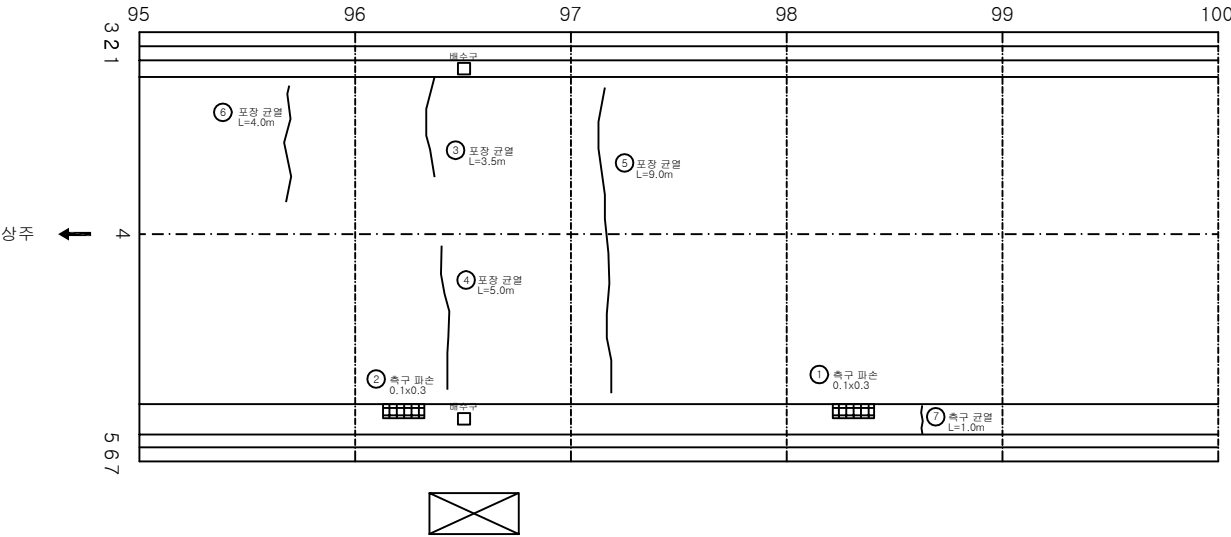
| 번호 | 발생<br>년도 | 부재 | 손상내용 | 손상현황 | | | | | | | 비고 |
|---|---|---|---|---|---|---|---|---|---|---|---|
| 1 | 19하 | 포장 | 포장 균열 | | 5.0 | | 5.00 | m | 1 | 5.00 | 손상감소 |
| 2 | 20상 | 포장 | 포장 균열 | | 5.0 | | 5.00 | m | 1 | 5.00 | 손상증가 |
| 4 | 23하 | 포장 | 포장 균열 | | 5.0 | | 5.00 | m | 1 | 5.00 | 손상감소 |
