상주영천고속도로 2024~2025년 시설물 안전점검 용역  
(2025년 상반기 정기안전점검)

# 외 관 조 사 망 도

평호터널(영천방향)

(주)명성엔지니어링

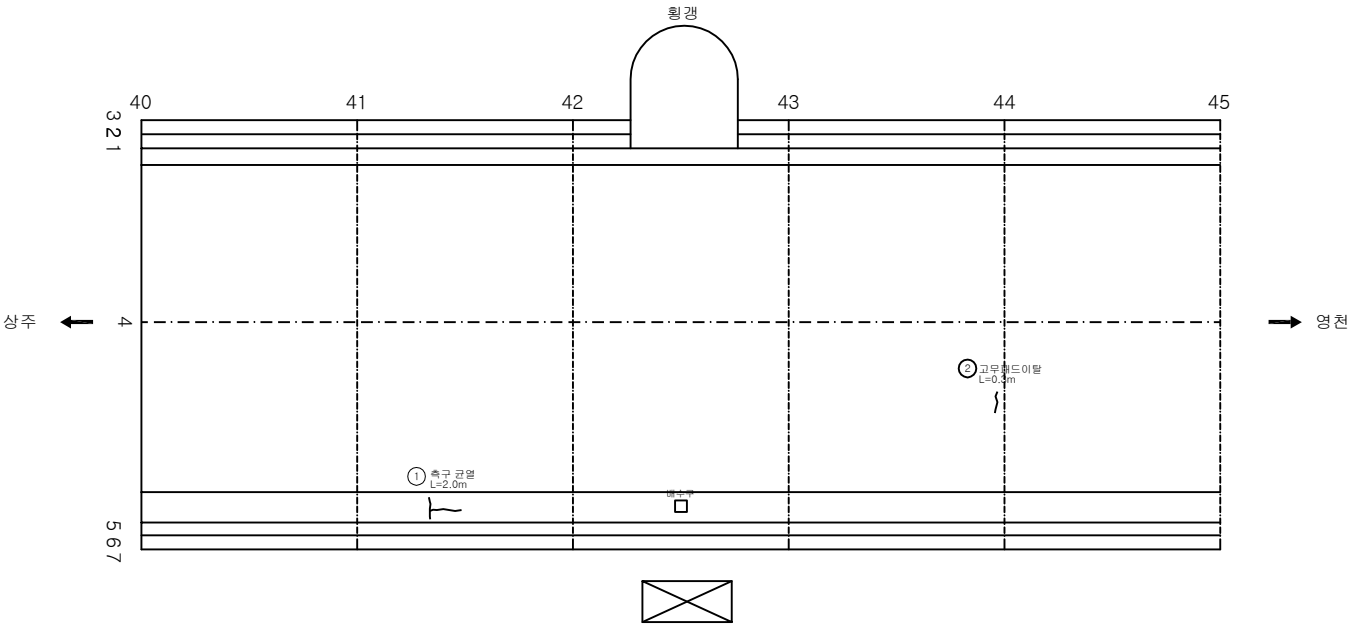
| 번호 | 발생<br>년도 | 부재 | 손상내용 | 손상현황 | | | | | | | 비고 |
|---|---|---|---|---|---|---|---|---|---|---|---|
| 1 | 20상 | 배수시설 | 측구 균열 | | 2.0 | | 2.00 | m | 1 | 2.00 | |

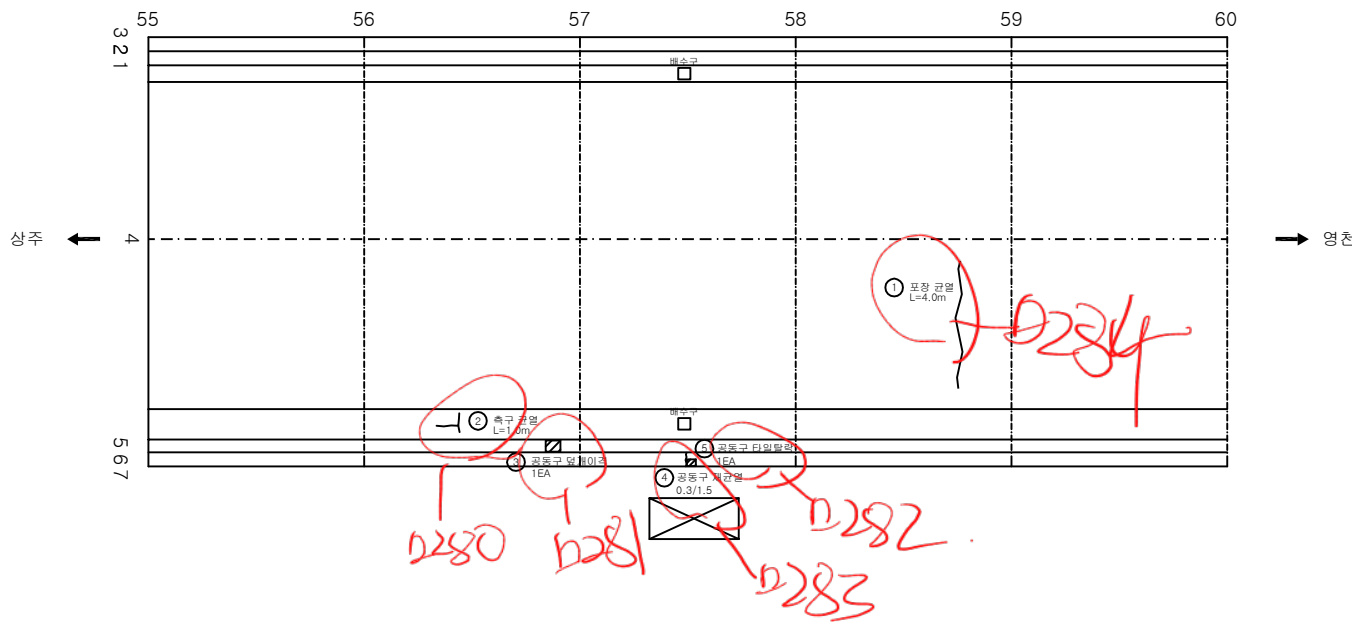
| 번호 | 발생<br>년도 | 부재 | 손상내용 | 손상현황 | | | | | | 비 고 | |
|---|---|---|---|---|---|---|---|---|---|---|---|
| 1 | 24상 | 포장 | 포장 균열 | | 4.0 | | 4.00 | m | 1 | 4.00 | |
| 2 | 25하 | 배수시설 | 측구 균열 | | 1.0 | | 1.00 | m | 1 | 1.00 | |
| 4 | 25하 | 공동구 | 공동구 재균열 | 0.3 | 1.5 | | 1.50 | m | 1 | 1.50 | |

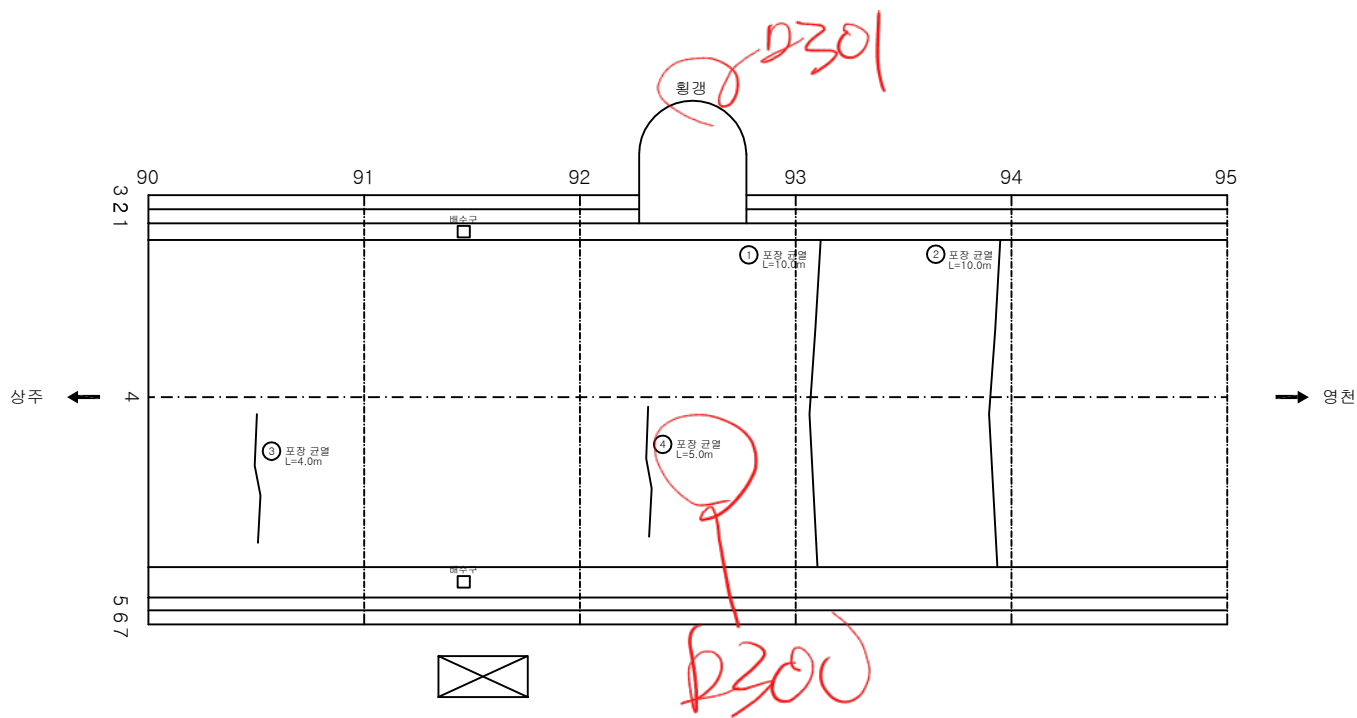
| 번호 | 발생<br>년도 | 부재 | 손상내용 | 손상현황 | | | | | | 비 고 | |
|---|---|---|---|---|---|---|---|---|---|---|---|
| 1 | 19하 | 포장 | 포장 균열 | | 10.0 | | 10.00 | m | 1 | 10.00 | |
| 2 | 19하 | 포장 | 포장 균열 | | 10.0 | | 10.00 | m | 1 | 10.00 | |
| 3 | 23하 | 포장 | 포장 균열 | | 4.0 | | 4.00 | m | 1 | 4.00 | |
| 4 | 25상 | 포장 | 포장 균열 | | 5.0 | | 5.00 | m | 1 | 5.00 | |
