상주영천고속도로 2024~2025년 시설물 안전점검 용역  
(2025년 하반기 정밀안전점검)

외 관 조 사 망 도  
블로터널(상주방향)

2025.12

(주)명성엔지니어링

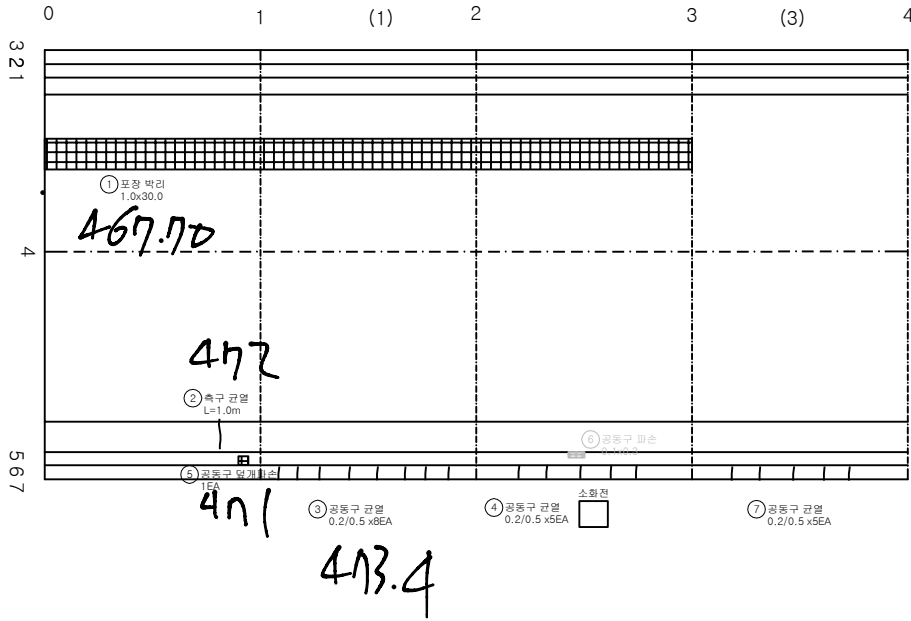
| 번호 | 발생<br>년도 | 부재 | 손상내용 | 손상현황 | | | | | | | 비고 |
|---|---|---|---|---|---|---|---|---|---|---|---|
| 1 | 20상 | 포장 | 포장 박리 | | 1.0 | 30.0 | 30.00 | m <sup>2</sup> | 1 | 30.00 | |
| 2 | 20상 | 배수시설 | 측구 균열 | | 1.0 | | 1.00 | m | 1 | 1.00 | |
| 3 | 19하 | 공동구 | 공동구 균열 | 0.2 | 0.5 | | 0.50 | m | 8 | 4.00 | |
| 4 | 19하 | 공동구 | 공동구 균열 | 0.2 | 0.5 | | 0.50 | m | 5 | 2.50 | |
| 5 | 20상 | 공동구 | 공동구 덮개파손 | | | | 1.00 | EA | 1 | 1.00 | |
| 6 | 20상 | 공동구 | 공동구 파손 | | 0.1 | 0.3 | 0.03 | m <sup>2</sup> | 1 | 0.03 | 2차 보수 |
| 7 | 20상 | 공동구 | 공동구 균열 | 0.2 | 0.5 | | 0.50 | m | 5 | 2.50 | |

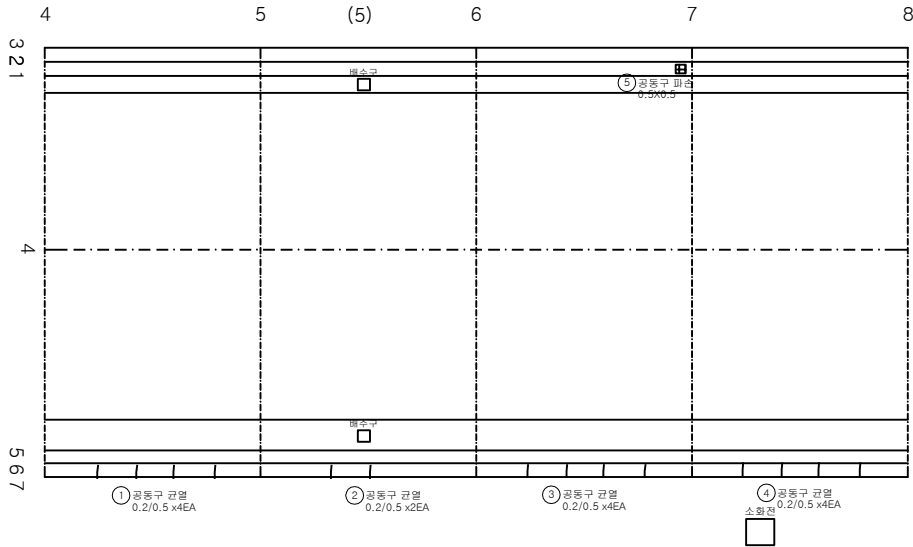
| 번호 | 발생<br>년도 | 부재 | 손상내용 | 손상현황 | | | | | | | 비고 |
|---|---|---|---|---|---|---|---|---|---|---|---|
| 1 | 20상 | 공동구 | 공동구 균열 | 0.2 | 0.5 | | 0.50 | m | 4 | 2.00 | |
| 2 | 20상 | 공동구 | 공동구 균열 | 0.2 | 0.5 | | 0.50 | m | 2 | 1.00 | |
| 3 | 20상 | 공동구 | 공동구 균열 | 0.2 | 0.5 | | 0.50 | m | 4 | 2.00 | |
| 4 | 20상 | 공동구 | 공동구 균열 | 0.2 | 0.5 | | 0.50 | m | 4 | 2.00 | |

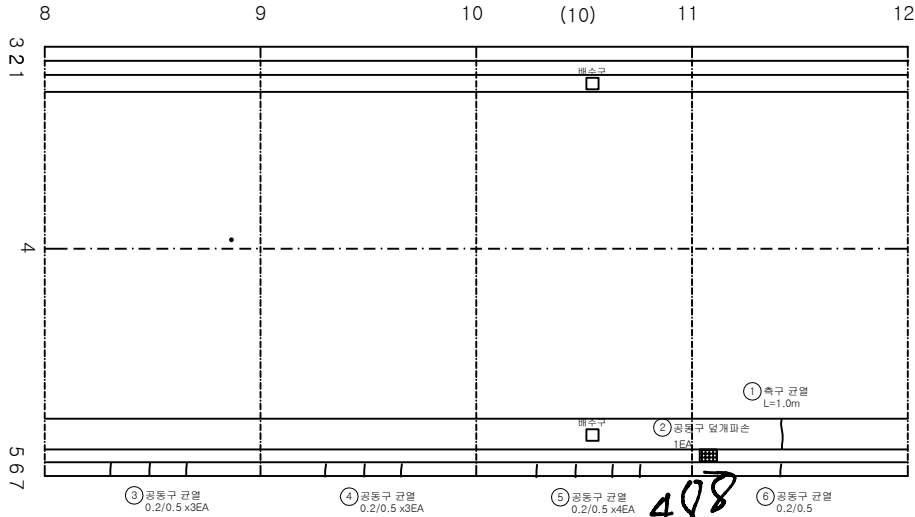
| 번호 | 발생<br>년도 | 부재 | 손상내용 | 손상현황 | | | | | | | 비고 |
|---|---|---|---|---|---|---|---|---|---|---|---|
| 1 | 20상 | 배수시설 | 측구 균열 | | 1.0 | | 1.00 | m | 1 | 1.00 | |
| 3 | 20상 | 공동구 | 공동구 균열 | 0.2 | 0.5 | | 0.50 | m | 3 | 1.50 | |
| 4 | 20상 | 공동구 | 공동구 균열 | 0.2 | 0.5 | | 0.50 | m | 3 | 1.50 | |
| 5 | 20상 | 공동구 | 공동구 균열 | 0.2 | 0.5 | | 0.50 | m | 4 | 2.00 | |
| 6 | 20상 | 공동구 | 공동구 균열 | 0.2 | 0.5 | | 0.50 | m | 1 | 0.50 | |

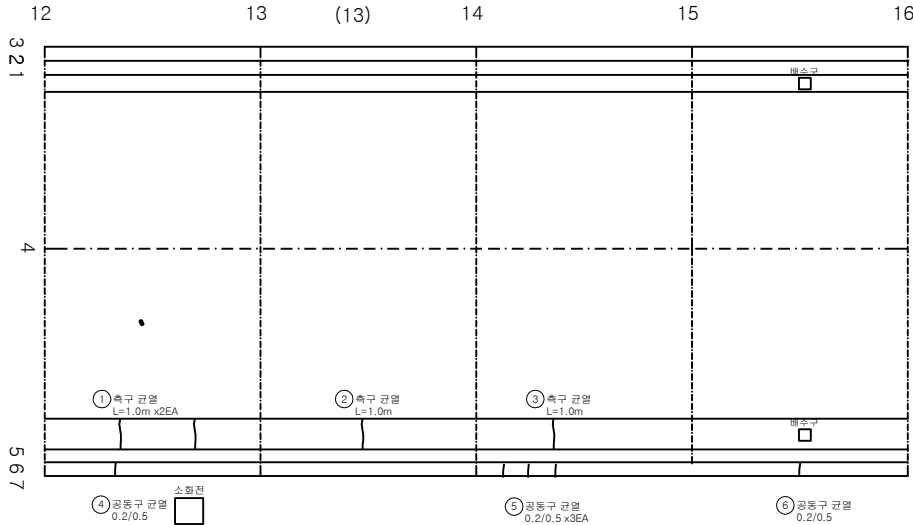
| 번호 | 발생<br>년도 | 부재 | 손상내용 | 손상현황 | | | | | | | 비고 |
|---|---|---|---|---|---|---|---|---|---|---|---|
| 1 | 20상 | 배수시설 | 측구 균열 | | 1.0 | | 1.00 | m | 1 | 1.00 | |
| 2 | 20상 | 배수시설 | 측구 균열 | | 1.0 | | 1.00 | m | 1 | 1.00 | |
| 3 | 20상 | 배수시설 | 측구 균열 | | 1.0 | | 1.00 | m | 1 | 1.00 | |
| 4 | 20상 | 공동구 | 공동구 균열 | 0.2 | 0.5 | | 0.50 | m | 1 | 0.50 | |
| 5 | 20상 | 공동구 | 공동구 균열 | 0.2 | 0.5 | | 0.50 | m | 3 | 1.50 | |
| 6 | 20상 | 공동구 | 공동구 균열 | 0.2 | 0.5 | | 0.50 | m | 1 | 0.50 | |

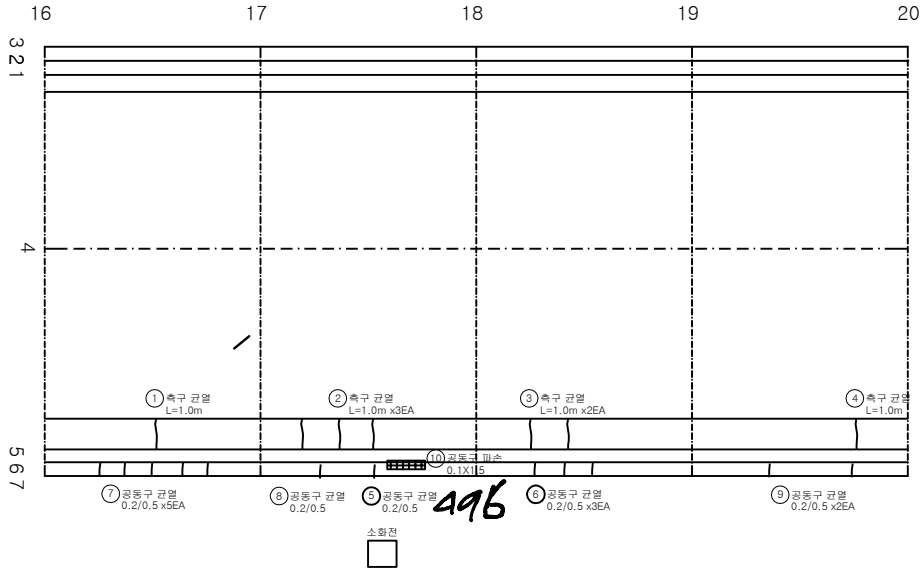
| 번호 | 발생<br>년도 | 부재 | 손상내용 | 손상현황 | | | | | | | 비고 |
|---|---|---|---|---|---|---|---|---|---|---|---|
| 1 | 20상 | 배수시설 | 측구 균열 | | 1.0 | | 1.00 | m | 1 | 1.00 | |
| 2 | 20상 | 배수시설 | 측구 균열 | | 1.0 | | 1.00 | m | 3 | 3.00 | |
| 3 | 20상 | 배수시설 | 측구 균열 | | 1.0 | | 1.00 | m | 2 | 2.00 | |
| 4 | 20상 | 배수시설 | 측구 균열 | | 1.0 | | 1.00 | m | 1 | 1.00 | |
| 5 | 19하 | 공동구 | 공동구 균열 | 0.2 | 0.5 | | 0.50 | m | 1 | 0.50 | |
| 6 | 19하 | 공동구 | 공동구 균열 | 0.2 | 0.5 | | 0.50 | m | 3 | 1.50 | |
| 7 | 20상 | 공동구 | 공동구 균열 | 0.2 | 0.5 | | 0.50 | m | 5 | 2.50 | |
| 8 | 20상 | 공동구 | 공동구 균열 | 0.2 | 0.5 | | 0.50 | m | 1 | 0.50 | |
| 9 | 20상 | 공동구 | 공동구 균열 | 0.2 | 0.5 | | 0.50 | m | 2 | 1.00 | |

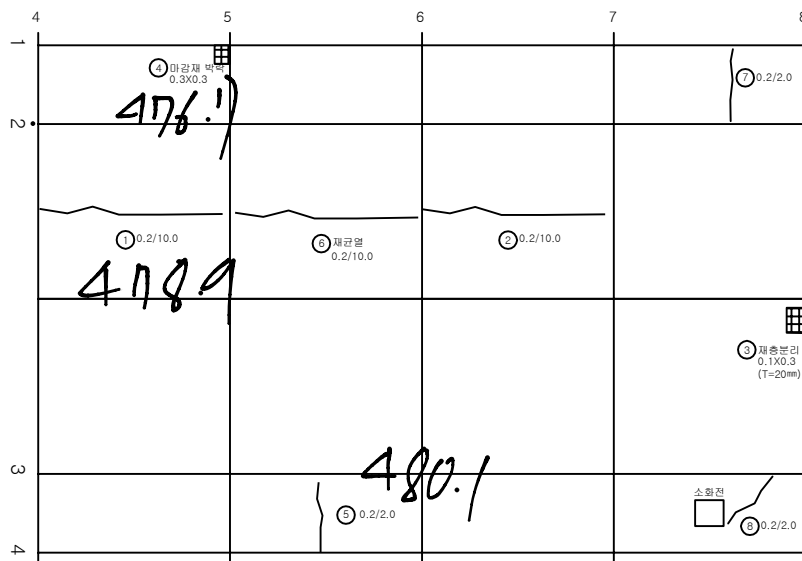
ID:볼로터널(상주)-라이닝 Span No.5~8

| 번호 | 발생<br>년도 | 부재 | 손상내용 | 손상현황 | | | | | | | 비고 |
|---|---|---|---|---|---|---|---|---|---|---|---|
| 1 | 19하 | 천단부 | 균열(Cw=0.3mm미만) | 0.2 | 10.0 | | 10.00 | m | 1 | 10.00 | |
| 2 | 19하 | 천단부 | 균열(Cw=0.3mm미만) | 0.2 | 10.0 | | 10.00 | m | 1 | 10.00 | |
| 5 | 19하 | 측벽부 | 균열(Cw=0.3mm미만) | 0.2 | 2.0 | | 2.00 | m | 1 | 2.00 | |
| 6 | 21하 | 천단부 | 재균열(Cw=0.3mm미만) | 0.2 | 10.0 | | 10.00 | m | 1 | 10.00 | |
| 7 | 25하 | 측벽부 | 균열(Cw=0.3mm미만) | 0.2 | 2.0 | | 2.00 | m | 1 | 2.00 | |
| 8 | 25하 | 측벽부 | 균열(Cw=0.3mm미만) | 0.2 | 2.0 | | 2.00 | m | 1 | 2.00 | |

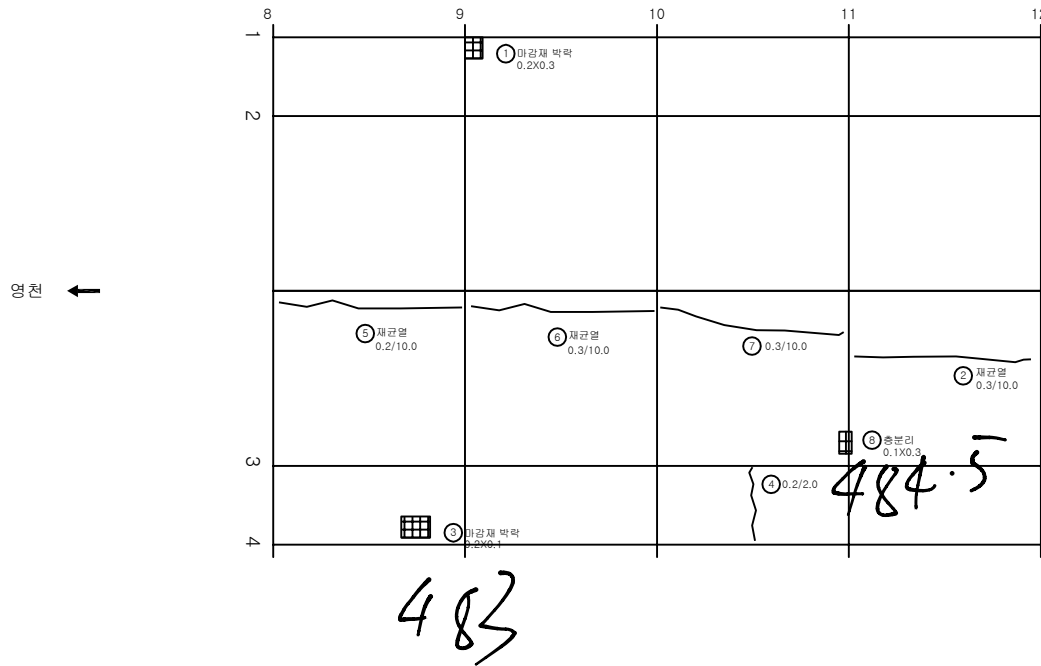
# ID:불로터널(상주)-라이닝 Span No.9~12

| 번호 | 발생<br>년도 | 부재 | 손상내용 | 손상현황 | | | | | | | 비고 |
|---|---|---|---|---|---|---|---|---|---|---|---|
| 2 | 19하 | 천단부 | 재균열(Cw=0.3mm이상) | 0.3 | 10.0 | | 10.00 | m | 1 | 10.00 | |
| 4 | 21하 | 속박부 | 균열(Cw=0.3mm미만) | 0.2 | 2.0 | | 2.00 | m | 1 | 2.00 | |
| 5 | 21하 | 천단부 | 재균열(Cw=0.3mm미만) | 0.2 | 10.0 | | 10.00 | m | 1 | 10.00 | |
| 6 | 21하 | 천단부 | 재균열(Cw=0.3mm이상) | 0.3 | 10.0 | | 10.00 | m | 1 | 10.00 | |
| 7 | 21하 | 천단부 | 균열(Cw=0.3mm이상) | 0.3 | 10.0 | | 10.00 | m | 1 | 10.00 | |

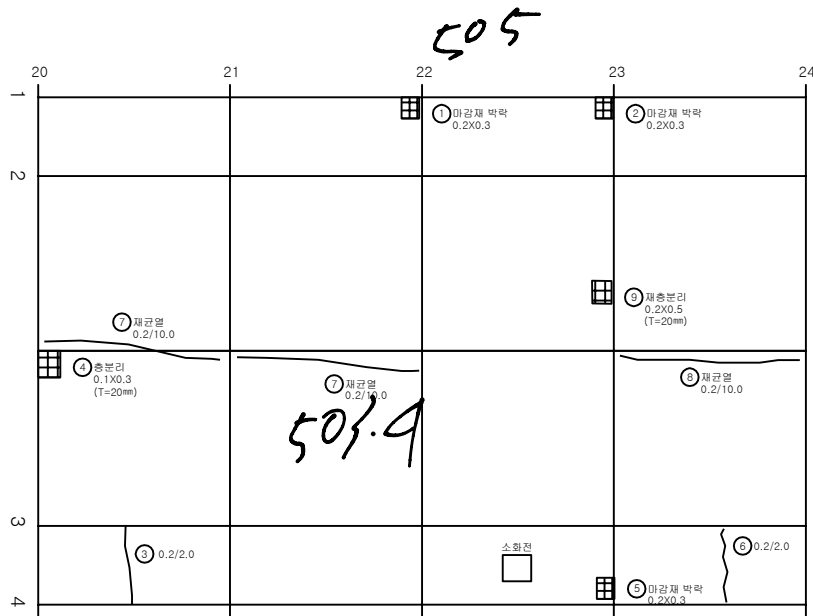
ID:볼로터널(상주)-라이닝 Span No.21~24

| 번호 | 발생<br>년도 | 부재 | 손상내용 | 손상현황 | | | | | | | 비고 |
|---|---|---|---|---|---|---|---|---|---|---|---|
| 3 | 19하 | 측벽부 | 균열(Cw=0.3mm미만) | 0.2 | 2.0 | | 2.00 | m | 1 | 2.00 | |
| 6 | 21하 | 측벽부 | 균열(Cw=0.3mm미만) | 0.2 | 2.0 | | 2.00 | m | 1 | 2.00 | |
| 7 | 21하 | 천단부 | 재균열(Cw=0.3mm미만) | 0.2 | 10.0 | | 10.00 | m | 1 | 10.00 | |
| 8 | 21하 | 천단부 | 재균열(Cw=0.3mm미만) | 0.2 | 10.0 | | 10.00 | m | 1 | 10.00 | |
| 10 | 23하 | 천단부 | 재균열(Cw=0.3mm미만) | 0.2 | 10.0 | | 10.00 | m | 1 | 10.00 | |
