상주영천고속도로 2024~2025년 시설물 안전점검 용역  
(2025년 하반기 정밀안전점검)

# 외 관 조 사 망 도

블로터널(상주방향)

2025.12

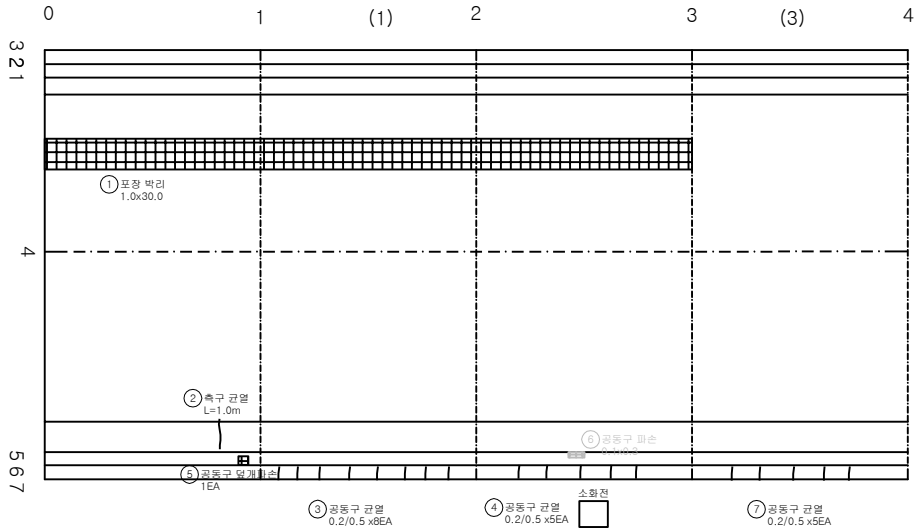
ID:볼로터널(상주)-포장,공동구 Span No.1~4

| 번호 | 발생년도 | 부재 | 손상내용 | 손상현황 | | | | | | | 비고 |
|---|---|---|---|---|---|---|---|---|---|---|---|
| 1 | 20상 | 포장 | 포장 박리 | | 1.0 | 30.0 | 30.00 | m <sup>2</sup> | 1 | 30.00 | |
| 2 | 20상 | 배수시설 | 측구 균열 | | 1.0 | | 1.00 | m | 1 | 1.00 | |
| 3 | 19하 | 공동구 | 공동구 균열 | 0.2 | 0.5 | | 0.50 | m | 8 | 4.00 | |
| 4 | 19하 | 공동구 | 공동구 균열 | 0.2 | 0.5 | | 0.50 | m | 5 | 2.50 | |
| 5 | 20상 | 공동구 | 공동구 덮개파손 | | | | 1.00 | EA | 1 | 1.00 | |
| 6 | 20상 | 공동구 | 공동구 파손 | | 0.1 | 0.3 | 0.03 | m <sup>2</sup> | 1 | 0.03 | 2차 보수 |
| 7 | 20상 | 공동구 | 공동구 균열 | 0.2 | 0.5 | | 0.50 | m | 5 | 2.50 | |

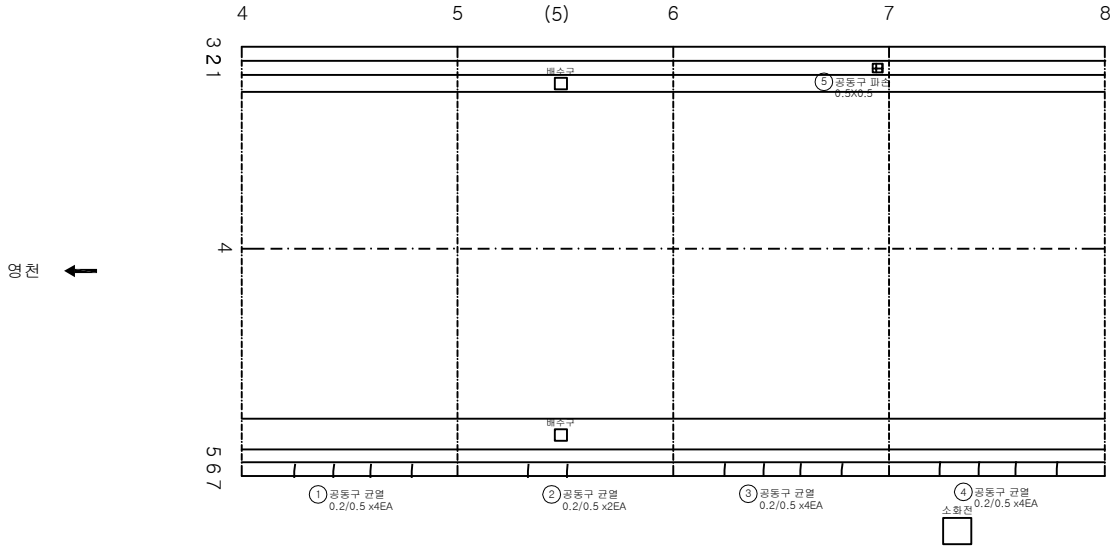
ID:볼로터널(상주)-포장,공동구 Span No.5~8

| 번호 | 발생<br>년도 | 부재 | 손상내용 | 손상현황 | | | | | | | 비고 |
|---|---|---|---|---|---|---|---|---|---|---|---|
| 1 | 20상 | 공동구 | 공동구 균열 | 0.2 | 0.5 | | 0.50 | m | 4 | 2.00 | |
| 2 | 20상 | 공동구 | 공동구 균열 | 0.2 | 0.5 | | 0.50 | m | 2 | 1.00 | |
| 3 | 20상 | 공동구 | 공동구 균열 | 0.2 | 0.5 | | 0.50 | m | 4 | 2.00 | |
| 4 | 20상 | 공동구 | 공동구 균열 | 0.2 | 0.5 | | 0.50 | m | 4 | 2.00 | |
| 5 | 25하 | 공동구 | 공동구 파손 | | 0.5 | 0.5 | 0.25 | m <sup>2</sup> | 1 | 0.25 | |

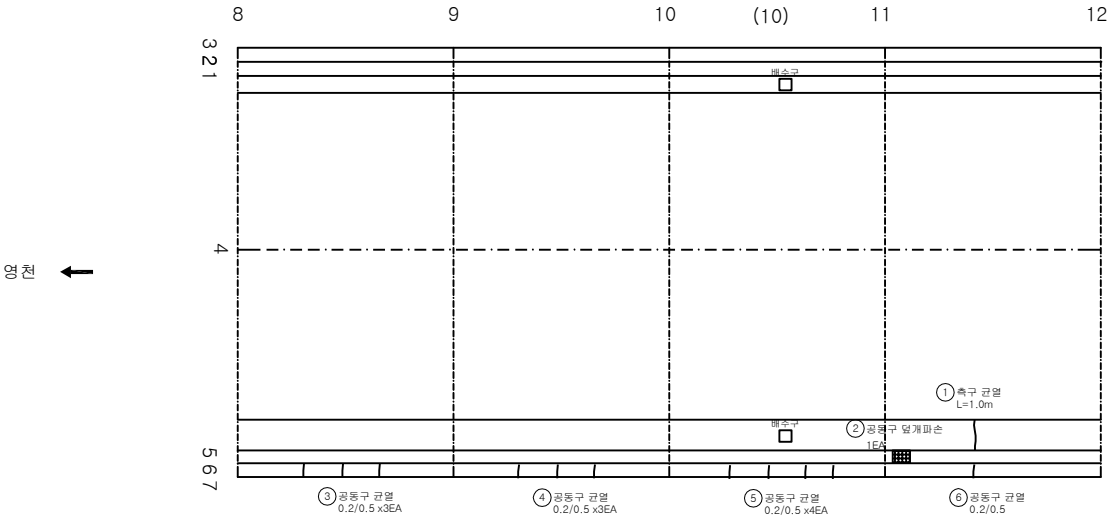
| 번호 | 발생<br>년도 | 부재 | 손상내용 | 손상현황 | | | | | | | 비고 |
|---|---|---|---|---|---|---|---|---|---|---|---|
| 1 | 20상 | 배수시설 | 측구 균열 | | 1.0 | | 1.00 | m | 1 | 1.00 | |
| 3 | 20상 | 공동구 | 공동구 균열 | 0.2 | 0.5 | | 0.50 | m | 3 | 1.50 | |
| 4 | 20상 | 공동구 | 공동구 균열 | 0.2 | 0.5 | | 0.50 | m | 3 | 1.50 | |
| 5 | 20상 | 공동구 | 공동구 균열 | 0.2 | 0.5 | | 0.50 | m | 4 | 2.00 | |
| 6 | 20상 | 공동구 | 공동구 균열 | 0.2 | 0.5 | | 0.50 | m | 1 | 0.50 | |

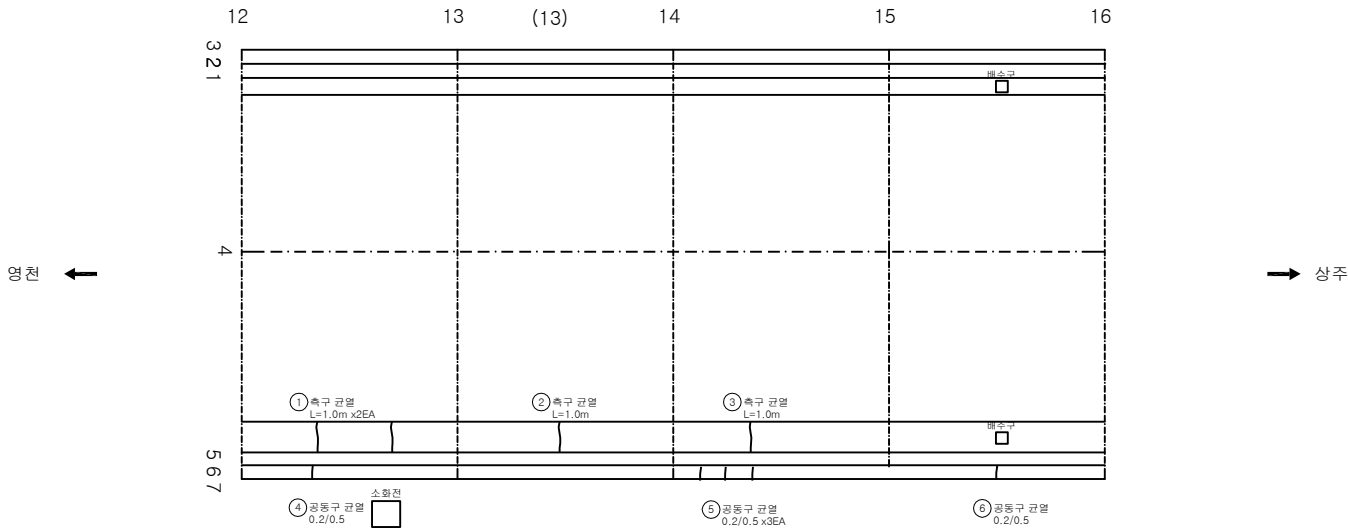
| 번호 | 발생<br>년도 | 부재 | 손상내용 | 손상현황 | | | | | | | 비고 |
|---|---|---|---|---|---|---|---|---|---|---|---|
| 1 | 20상 | 배수시설 | 측구 균열 | | 1.0 | | 1.00 | m | 1 | 1.00 | |
| 2 | 20상 | 배수시설 | 측구 균열 | | 1.0 | | 1.00 | m | 1 | 1.00 | |
| 3 | 20상 | 배수시설 | 측구 균열 | | 1.0 | | 1.00 | m | 1 | 1.00 | |
| 4 | 20상 | 공동구 | 공동구 균열 | 0.2 | 0.5 | | 0.50 | m | 1 | 0.50 | |
| 5 | 20상 | 공동구 | 공동구 균열 | 0.2 | 0.5 | | 0.50 | m | 3 | 1.50 | |
| 6 | 20상 | 공동구 | 공동구 균열 | 0.2 | 0.5 | | 0.50 | m | 1 | 0.50 | |

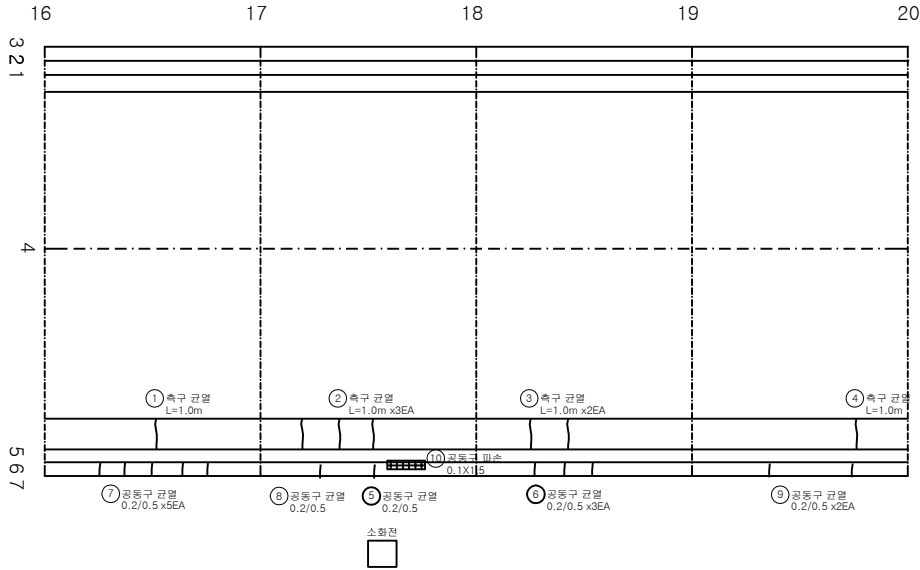
| 번호 | 발생<br>년도 | 부재 | 손상내용 | 손상현황 | | | | | | | 비고 |
|---|---|---|---|---|---|---|---|---|---|---|---|
| 1 | 20상 | 배수시설 | 측구 균열 | | 1.0 | | 1.00 | m | 1 | 1.00 | |
| 2 | 20상 | 배수시설 | 측구 균열 | | 1.0 | | 1.00 | m | 3 | 3.00 | |
| 3 | 20상 | 배수시설 | 측구 균열 | | 1.0 | | 1.00 | m | 2 | 2.00 | |
| 4 | 20상 | 배수시설 | 측구 균열 | | 1.0 | | 1.00 | m | 1 | 1.00 | |
| 5 | 19하 | 공동구 | 공동구 균열 | 0.2 | 0.5 | | 0.50 | m | 1 | 0.50 | |
| 6 | 19하 | 공동구 | 공동구 균열 | 0.2 | 0.5 | | 0.50 | m | 3 | 1.50 | |
| 7 | 20상 | 공동구 | 공동구 균열 | 0.2 | 0.5 | | 0.50 | m | 5 | 2.50 | |
| 8 | 20상 | 공동구 | 공동구 균열 | 0.2 | 0.5 | | 0.50 | m | 1 | 0.50 | |
| 9 | 20상 | 공동구 | 공동구 균열 | 0.2 | 0.5 | | 0.50 | m | 2 | 1.00 | |

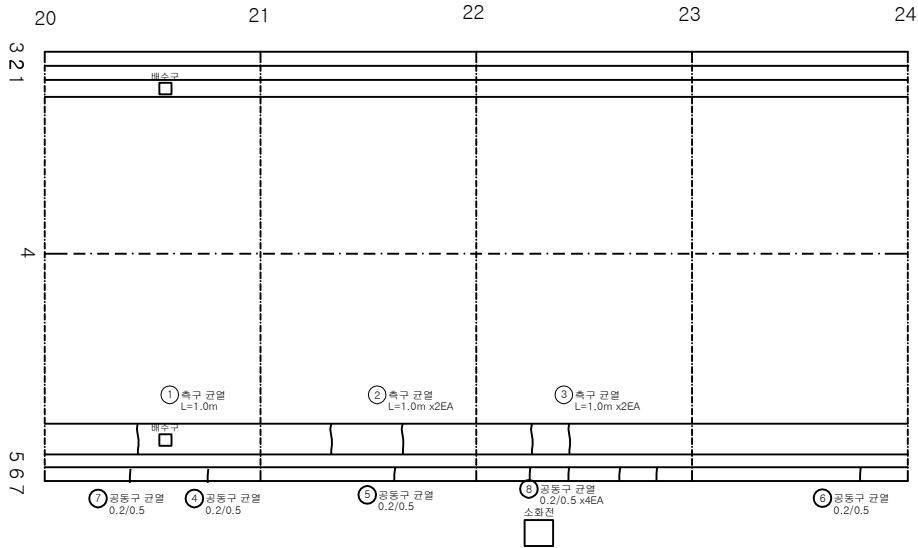
| 번호 | 발생<br>년도 | 부재 | 손상내용 | 손상현황 | | | | | | | 비고 |
|---|---|---|---|---|---|---|---|---|---|---|---|
| 1 | 20상 | 배수시설 | 측구 균열 | | 1.0 | | 1.00 | m | 1 | 1.00 | |
| 2 | 20상 | 배수시설 | 측구 균열 | | 1.0 | | 1.00 | m | 2 | 2.00 | |
| 3 | 20상 | 배수시설 | 측구 균열 | | 1.0 | | 1.00 | m | 2 | 2.00 | |
| 4 | 19하 | 공동구 | 공동구 균열 | 0.2 | 0.5 | | 0.50 | m | 1 | 0.50 | |
| 5 | 19하 | 공동구 | 공동구 균열 | 0.2 | 0.5 | | 0.50 | m | 1 | 0.50 | |
| 6 | 19하 | 공동구 | 공동구 균열 | 0.2 | 0.5 | | 0.50 | m | 1 | 0.50 | |
| 7 | 20상 | 공동구 | 공동구 균열 | 0.2 | 0.5 | | 0.50 | m | 1 | 0.50 | |
| 8 | 20상 | 공동구 | 공동구 균열 | 0.2 | 0.5 | | 0.50 | m | 4 | 2.00 | |

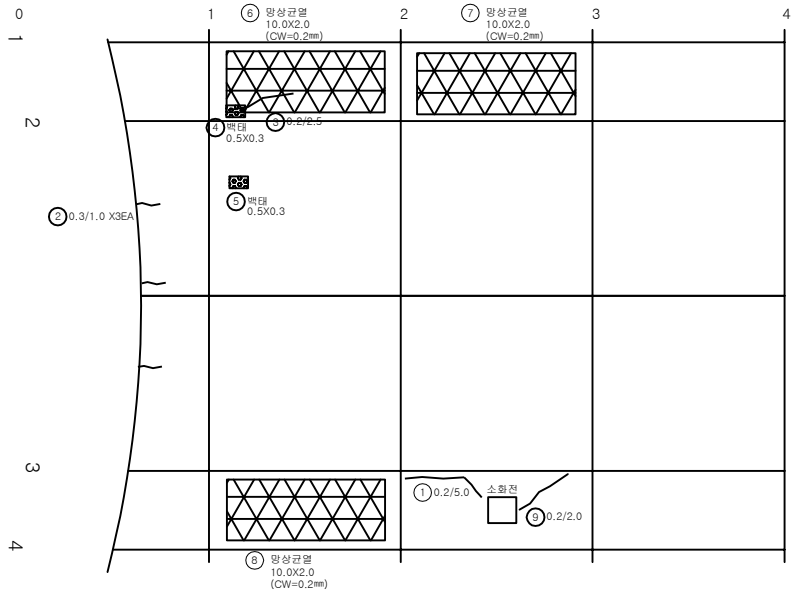
ID:불로터널(상주)-라이닝 Span No.1~4

| 번호 | 발생<br>년도 | 부재 | 손상내용 | 손상현황 | | | | | | | 비고 |
|---|---|---|---|---|---|---|---|---|---|---|---|
| 1 | 19하 | 측벽부 | 균열(Cw=0.3mm미만) | 0.2 | 5.0 | | 5.00 | m | 1 | 5.00 | |
| 2 | 23하 | 천단부 | 균열(Cw=0.3mm이상) | 0.3 | 1.0 | | 1.00 | m | 3 | 3.00 | |
| 3 | 23하 | 측벽부 | 균열(Cw=0.3mm미만) | 0.2 | 2.5 | | 2.50 | m | 1 | 2.50 | |
| 6 | 25하 | 측벽부 | 망상균열 | 0.2 | 10.0 | 2.0 | 20.00 | m <sup>2</sup> | 1 | 20.00 | |
| 7 | 25하 | 측벽부 | 망상균열 | 0.2 | 10.0 | 2.0 | 20.00 | m <sup>2</sup> | 1 | 20.00 | |
| 8 | 25하 | 측벽부 | 망상균열 | 0.2 | 10.0 | 2.0 | 20.00 | m <sup>2</sup> | 1 | 20.00 | |
| 9 | 25하 | 측벽부 | 균열(Cw=0.3mm미만) | 0.2 | 2.0 | | 2.00 | m | 1 | 2.00 | |

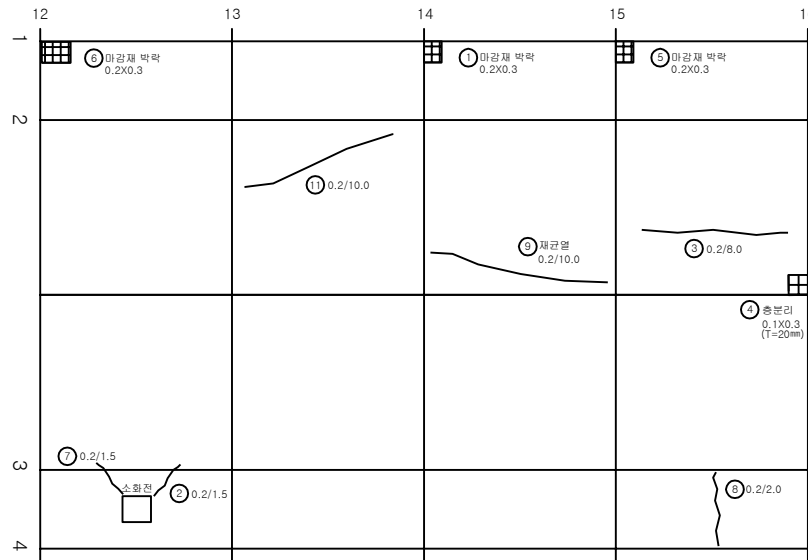
## ID:블로터널(상주)-라이닝 Span No.13~16

| 번호 | 발생<br>년도 | 부재 | 손상내용 | 손상현황 | | | | | | | 비고 |
|---|---|---|---|---|---|---|---|---|---|---|---|
| 7 | 21하 | 천단부 | 재균열(Cw=0.3mm미만) | 0.2 | 10.0 | | 10.00 | m | 1 | 10.00 | |
| 8 | 21하 | 천단부 | 재균열(Cw=0.3mm미만) | 0.2 | 10.0 | | 10.00 | m | 1 | 10.00 | |
