상주영천고속도로 2024~2025년 시설물 안전점검 용역  
(2025년 하반기 정밀안전점검)

# 외 관 조 사 망 도

불로터널(영천방향)

2025.12

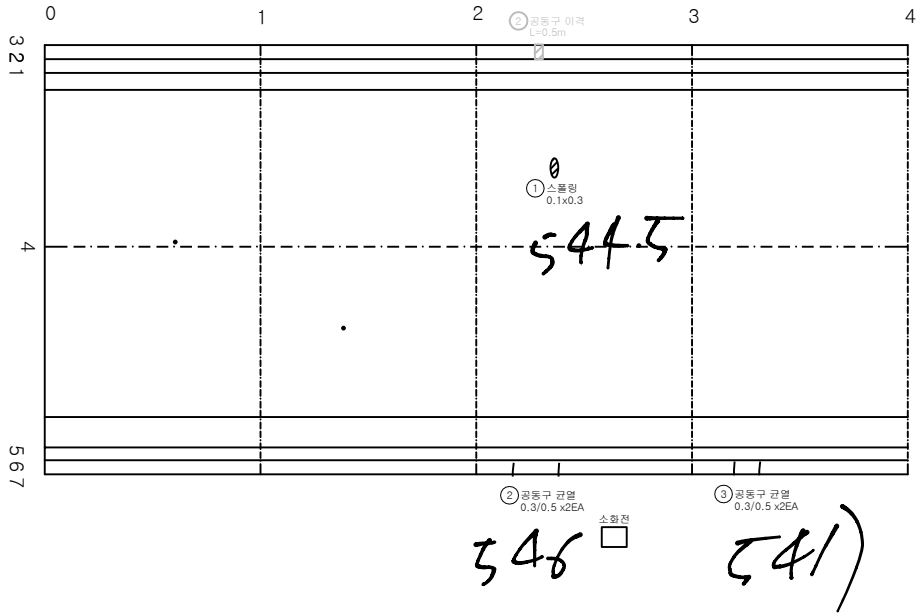
ID:볼로터널(영천)-포장,공동구 Span No.1~4

| 번호 | 발생년도 | 부재 | 손상내용 | 손상현황 | | | | | | | 비고 |
|---|---|---|---|---|---|---|---|---|---|---|---|
| 1 | 19하 | 포장 | 스플링 | | 0.1 | 0.3 | 0.03 | m <sup>2</sup> | 1 | 0.03 | |
| 2 | 20상 | 공동구 | 공동구 균열 | 0.3 | 0.5 | | 0.50 | m | 2 | 1.00 | |
| 3 | 20상 | 공동구 | 공동구 균열 | 0.3 | 0.5 | | 0.50 | m | 2 | 1.00 | |
| 4 | 25상 | 공동구 | 공동구 이격 | | 0.5 | | 0.50 | m | 1 | 0.50 | 25'하 보수 |

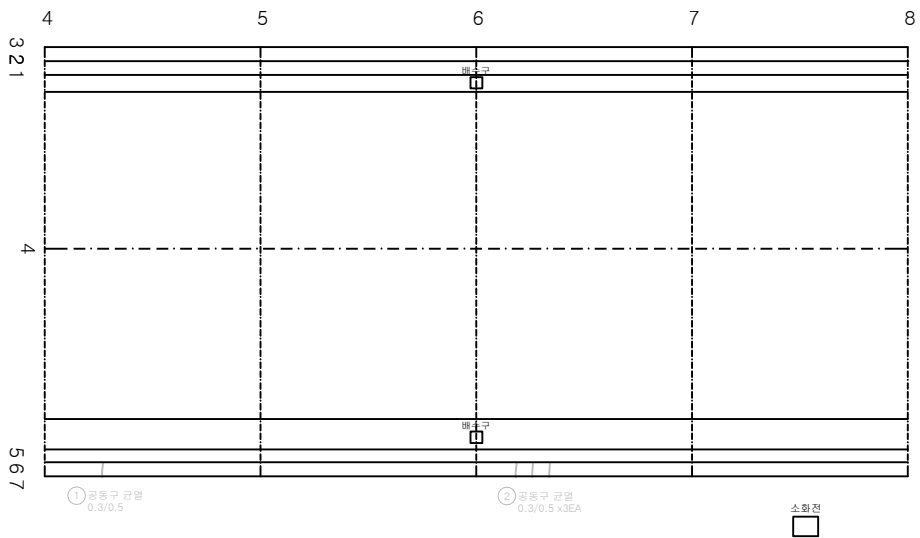
| 번호 | 발생<br>년도 | 부재 | 손상내용 | 손상현황 | | | | | | 비 고 | |
|---|---|---|---|---|---|---|---|---|---|---|---|
| 1 | 20상 | 공동구 | 공동구 균열 | 0.3 | 0.5 | | 0.50 | m | 1 | 0.50 | 23'하 보강 |
| 2 | 20상 | 공동구 | 공동구 균열 | 0.3 | 0.5 | | 0.50 | m | 3 | 1.50 | 23'하 보강 |

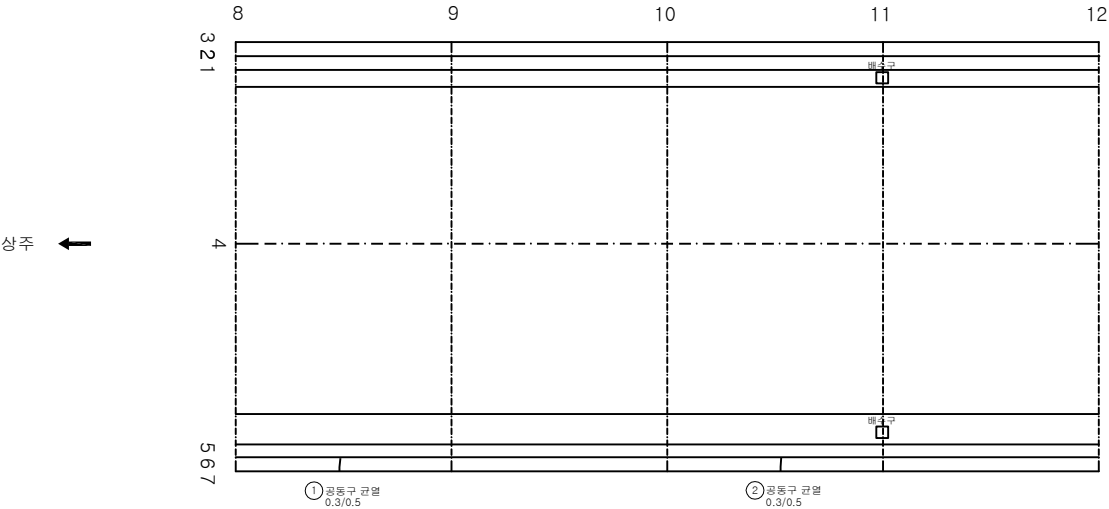
| 번호 | 발생<br>년도 | 부재 | 손상내용 | 손상현황 | | | | | | | 비고 |
|---|---|---|---|---|---|---|---|---|---|---|---|
| 1 | 20상 | 공동구 | 공동구 균열 | 0.3 | 0.5 | | 0.50 | m | 1 | 0.50 | |
| 2 | 20상 | 공동구 | 공동구 균열 | 0.3 | 0.5 | | 0.50 | m | 1 | 0.50 | |

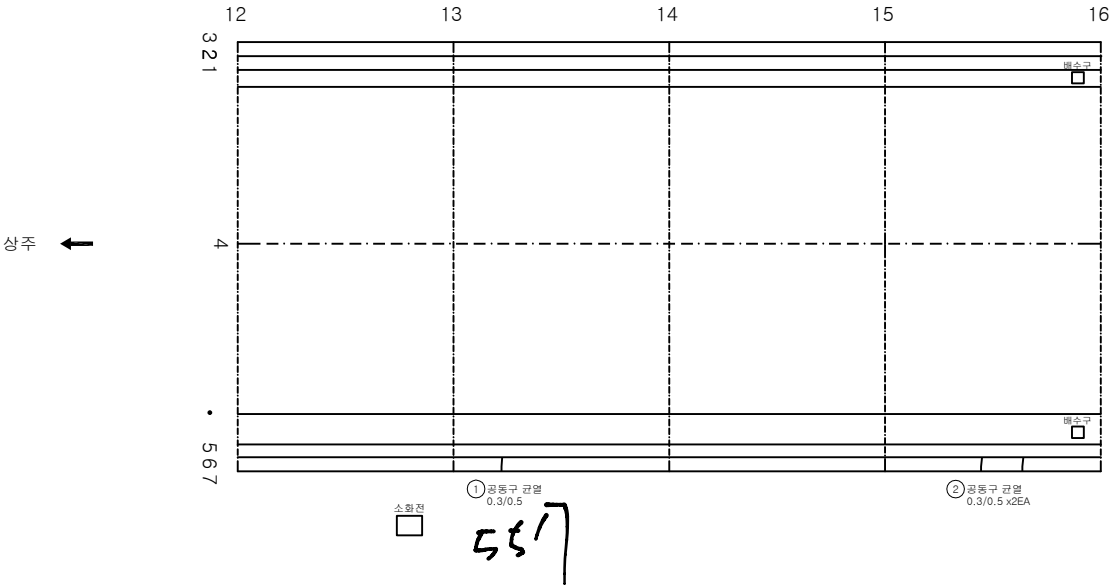
| 번호 | 발생<br>년도 | 부재 | 손상내용 | 손상현황 | | | | | | | 비고 |
|---|---|---|---|---|---|---|---|---|---|---|---|
| 1 | 20상 | 공동구 | 공동구 균열 | 0.3 | 0.5 | | 0.50 | m | 1 | 0.50 | |
| 2 | 20상 | 공동구 | 공동구 균열 | 0.3 | 0.5 | | 0.50 | m | 2 | 1.00 | |

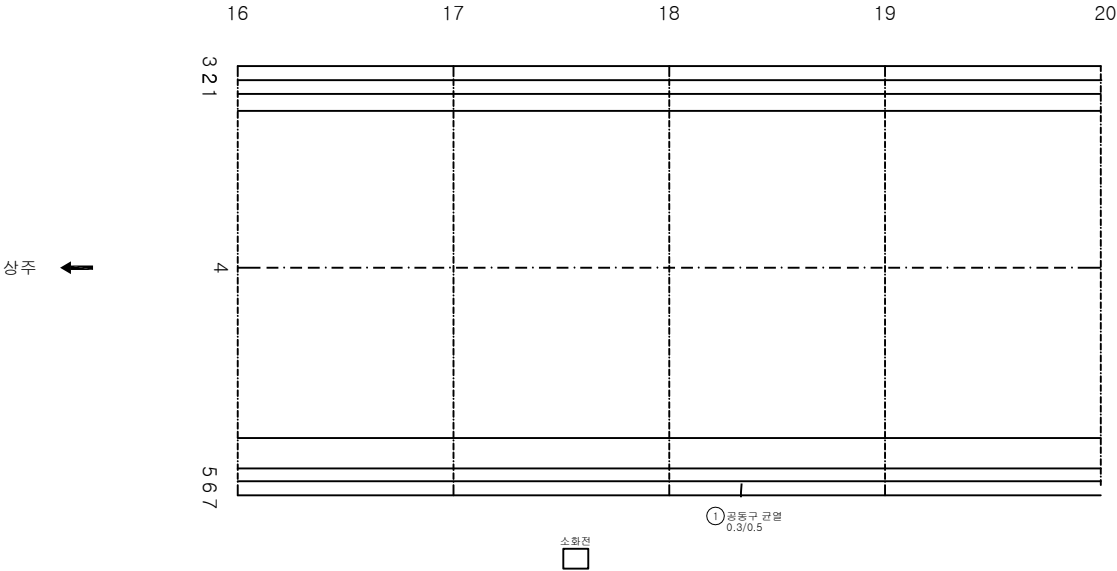
| 번호 | 발생년도 | 부재 | 손상내용 | 손상현황 | | | | | | | 비고 |
|---|---|---|---|---|---|---|---|---|---|---|---|
| 1 | 20상 | 공동구 | 공동구 균열 | 0.3 | 0.5 | | 0.50 | m | 1 | 0.50 | |

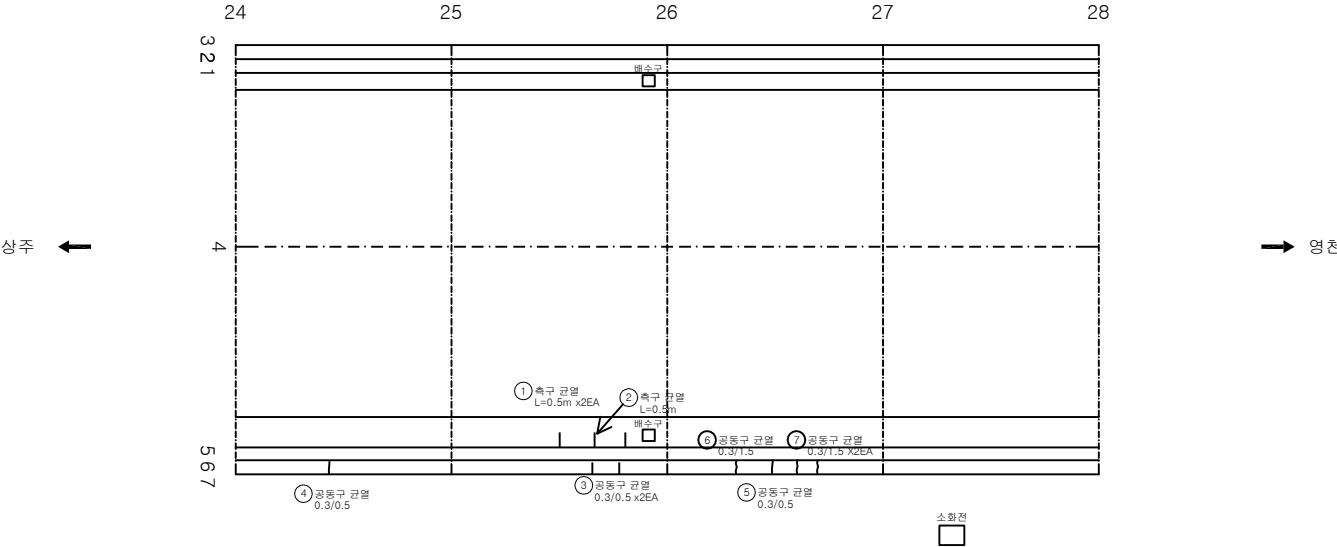
| 번호 | 발생<br>년도 | 부재 | 손상내용 | 손상현황 | | | | | | | 비고 |
|---|---|---|---|---|---|---|---|---|---|---|---|
| 1 | 19하 | 배수시설 | 측구 균열 | | 0.5 | | 0.50 | m | 2 | 1.00 | |
| 2 | 19하 | 배수시설 | 측구 균열 | | 0.5 | | 0.50 | m | 1 | 0.50 | |
| 3 | 19하 | 공동구 | 공동구 균열 | 0.3 | 0.5 | | 0.50 | m | 2 | 1.00 | |
| 4 | 20상 | 공동구 | 공동구 균열 | 0.3 | 0.5 | | 0.50 | m | 1 | 0.50 | |
| 5 | 20상 | 공동구 | 공동구 균열 | 0.3 | 0.5 | | 0.50 | m | 1 | 0.50 | |
| 6 | 25하 | 공동구 | 공동구 균열 | 0.3 | 1.5 | | 1.50 | m | 1 | 1.50 | |
| 7 | 25하 | 공동구 | 공동구 균열 | 0.3 | 1.5 | | 1.50 | m | 2 | 3.00 | |

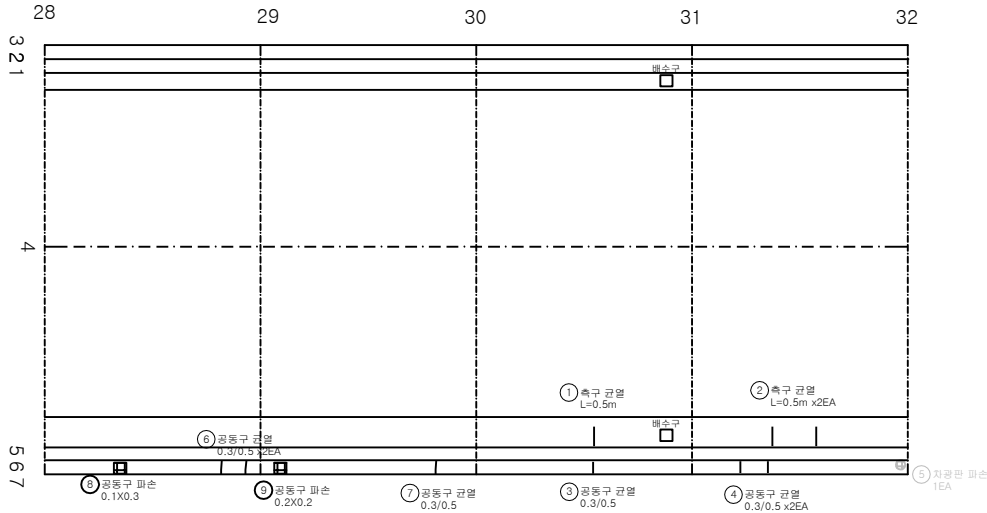
| 번호 | 발생<br>년도 | 부재 | 손상내용 | 손상현황 | | | | | | | 비고 |
|---|---|---|---|---|---|---|---|---|---|---|---|
| 1 | 19하 | 배수시설 | 측구 균열 | | 0.5 | | 0.50 | m | 1 | 0.50 | |
| 2 | 19하 | 배수시설 | 측구 균열 | | 0.5 | | 0.50 | m | 2 | 1.00 | |
| 3 | 19하 | 공동구 | 공동구 균열 | 0.3 | 0.5 | | 0.50 | m | 1 | 0.50 | |
| 4 | 19하 | 공동구 | 공동구 균열 | 0.3 | 0.5 | | 0.50 | m | 2 | 1.00 | |
| 6 | 20상 | 공동구 | 공동구 균열 | 0.3 | 0.5 | | 0.50 | m | 2 | 1.00 | |
| 7 | 20상 | 공동구 | 공동구 균열 | 0.3 | 0.5 | | 0.50 | m | 1 | 0.50 | |

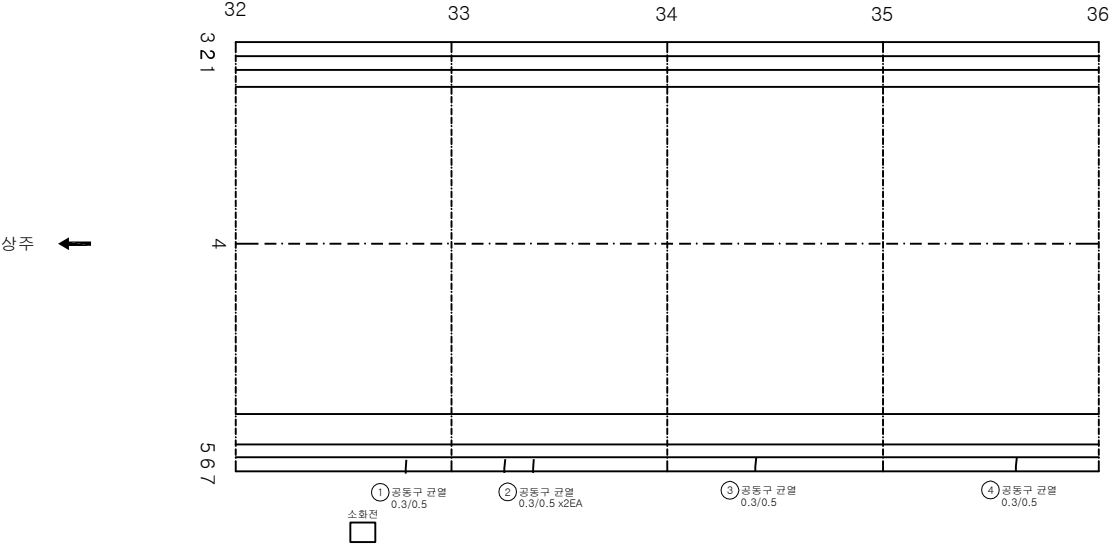
| 번호 | 발생년도 | 부재 | 손상내용 | 손상현황 | | | | | | | 비고 |
|---|---|---|---|---|---|---|---|---|---|---|---|
| 1 | 20상 | 공동구 | 공동구 균열 | 0.3 | 0.5 | | 0.50 | m | 1 | 0.50 | |
| 2 | 20상 | 공동구 | 공동구 균열 | 0.3 | 0.5 | | 0.50 | m | 2 | 1.00 | |
| 3 | 20상 | 공동구 | 공동구 균열 | 0.3 | 0.5 | | 0.50 | m | 1 | 0.50 | |
| 4 | 20상 | 공동구 | 공동구 균열 | 0.3 | 0.5 | | 0.50 | m | 1 | 0.50 | |

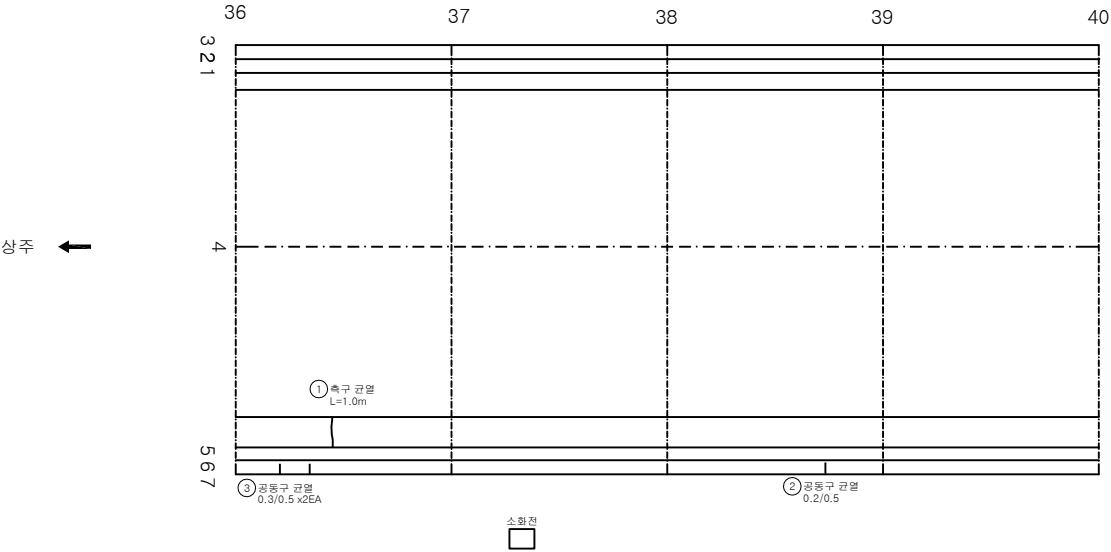
| 번호 | 발생년도 | 부재 | 손상내용 | 손상현황 | | | | | | | 비고 |
|---|---|---|---|---|---|---|---|---|---|---|---|
| 1 | 20상 | 배수시설 | 측구 균열 | | 1.0 | | 1.00 | m | 1 | 1.00 | |
| 2 | 19하 | 공동구 | 공동구 균열 | 0.2 | 0.5 | | 0.50 | m | 1 | 0.50 | |
| 3 | 20상 | 공동구 | 공동구 균열 | 0.3 | 0.5 | | 0.50 | m | 2 | 1.00 | |

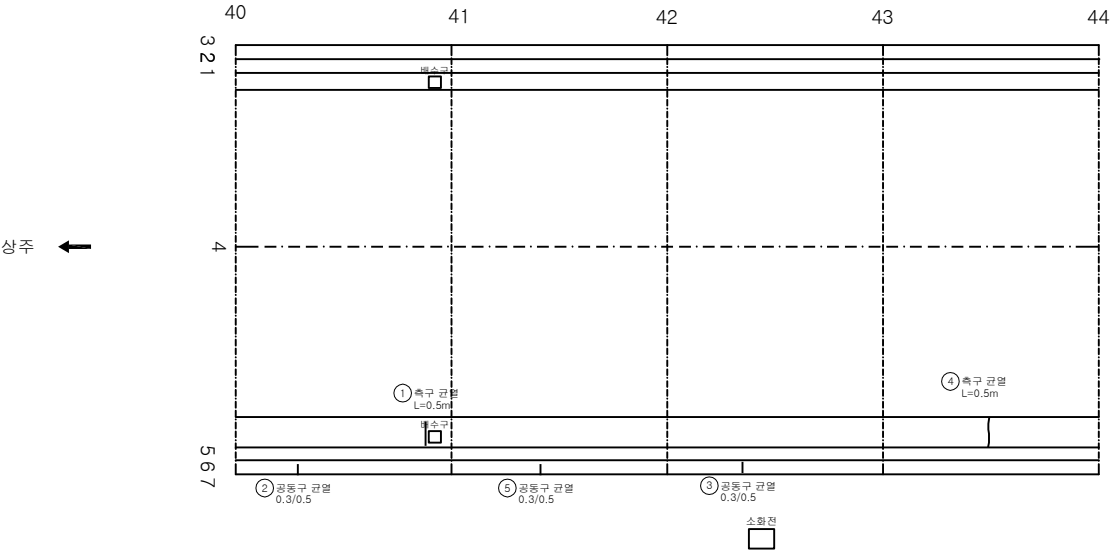
| 번호 | 발생년도 | 부재 | 손상내용 | 손상현황 | | | | | | | 비고 |
|---|---|---|---|---|---|---|---|---|---|---|---|
| 1 | 19하 | 배수시설 | 측구 균열 | | 0.5 | | 0.50 | m | 1 | 0.50 | |
| 2 | 20상 | 공동구 | 공동구 균열 | 0.3 | 0.5 | | 0.50 | m | 1 | 0.50 | |
| 3 | 20상 | 공동구 | 공동구 균열 | 0.3 | 0.5 | | 0.50 | m | 1 | 0.50 | |
| 4 | 21하 | 배수시설 | 측구 균열 | | 0.5 | | 0.50 | m | 1 | 0.50 | |
| 5 | 23하 | 공동구 | 공동구 균열 | 0.3 | 0.5 | | 0.50 | m | 1 | 0.50 | |

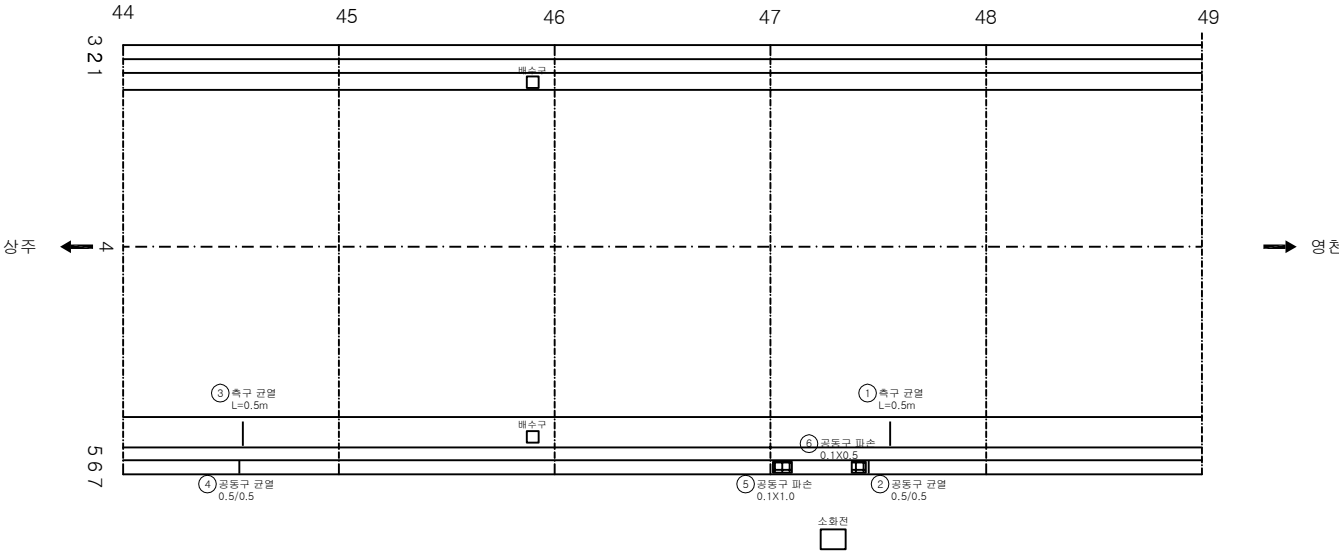
| 번호 | 발생<br>년도 | 부재 | 손상내용 | 손상현황 | | | | | | | 비고 |
|---|---|---|---|---|---|---|---|---|---|---|---|
| 1 | 19하 | 배수시설 | 측구 균열 | | 0.5 | | 0.50 | m | 1 | 0.50 | |
| 2 | 19하 | 공동구 | 공동구 균열 | 0.5 | 0.5 | | 0.50 | m | 1 | 0.50 | |
| 3 | 21하 | 배수시설 | 측구 균열 | | 0.5 | | 0.50 | m | 1 | 0.50 | |
| 4 | 21하 | 공동구 | 공동구 균열 | 0.5 | 0.5 | | 0.50 | m | 1 | 0.50 | |

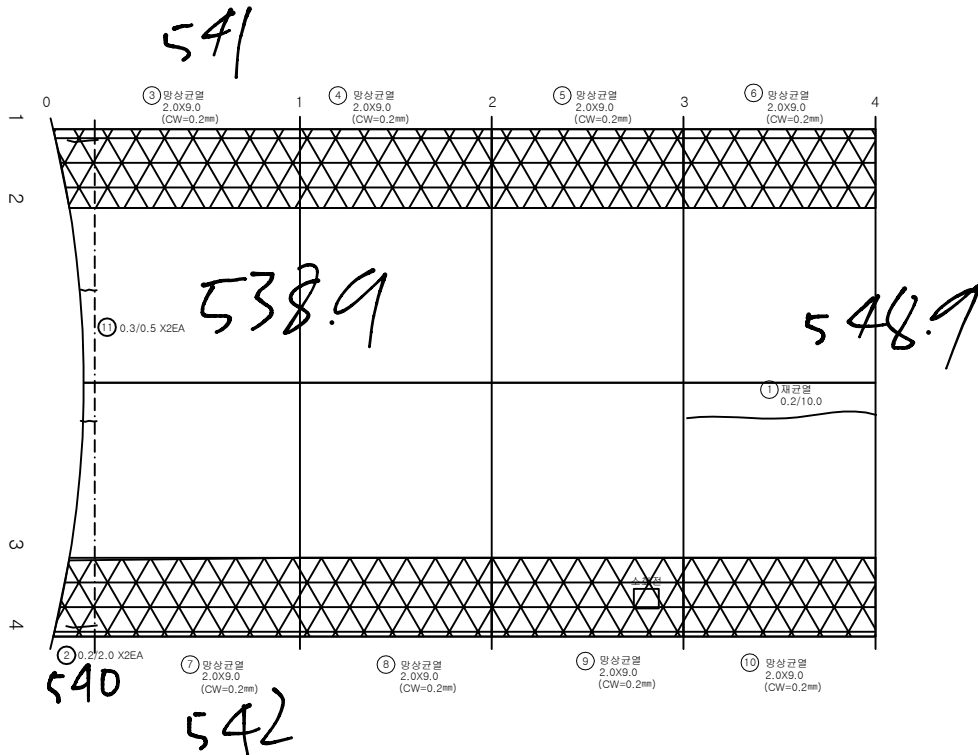
ID:불로터널(영천)-라이닝 Span No.1~4

| 번호 | 발생<br>년도 | 부재 | 손상내용 | 손상현황 | | | | | | | 비고 |
|---|---|---|---|---|---|---|---|---|---|---|---|
| 1 | 19하 | 천단부 | 재균열(Cw=0.3mm미만) | 0.2 | 10.0 | | 10.00 | m | 1 | 10.00 | |
| 2 | 21상 | 측벽부 | 균열(Cw=0.3mm미만) | 0.2 | 2.0 | | 2.00 | m | 2 | 4.00 | |
| 3 | 21상 | 측벽부 | 망상균열 | 0.2 | 2.0 | 9.0 | 18.00 | m <sup>2</sup> | 1 | 18.00 | |
| 11 | 25하 | 천단부 | 균열(Cw=0.3mm이상) | 0.3 | 0.5 | | 0.50 | m | 2 | 1.00 | |

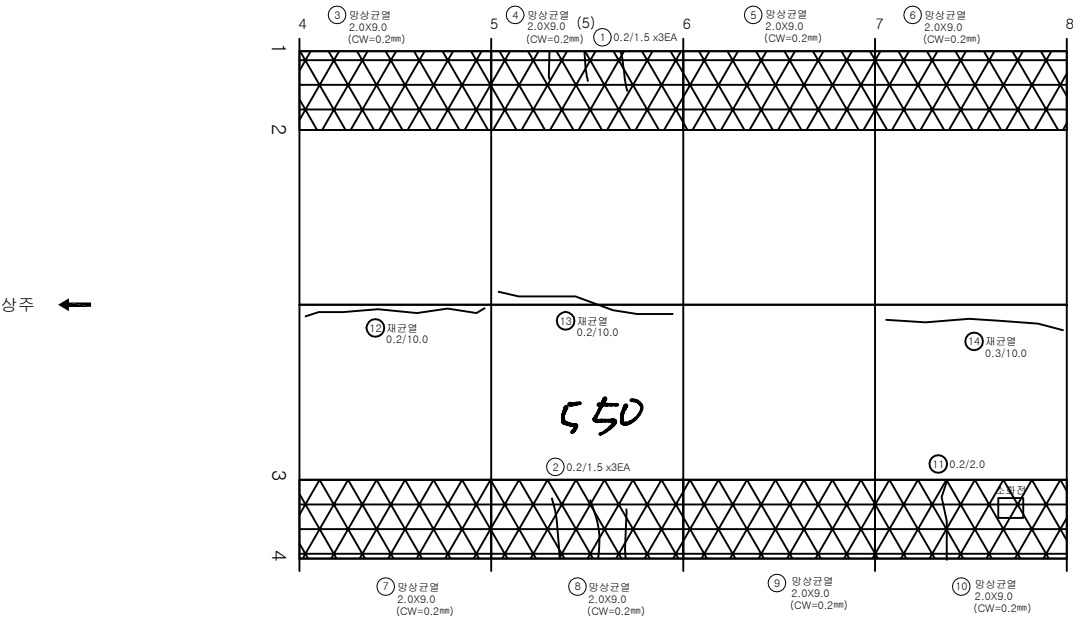
| 번호 | 발생<br>년도 | 부재 | 손상내용 | 손상현황 | | | | | | | 비고 |
|---|---|---|---|---|---|---|---|---|---|---|---|
| 1 | 19하 | 측벽부 | 균열(Cw=0.3mm미만) | 0.2 | 1.5 | | 1.50 | m | 3 | 4.50 | |
| 2 | 19하 | 측벽부 | 균열(Cw=0.3mm미만) | 0.2 | 1.5 | | 1.50 | m | 3 | 4.50 | |
| 3 | 21상 | 측벽부 | 망상균열 | 0.2 | 2.0 | 9.0 | 18.00 | m <sup>2</sup> | 1 | 18.00 | |
| 11 | 21하 | 측벽부 | 균열(Cw=0.3mm미만) | 0.2 | 2.0 | | 2.00 | m | 1 | 2.00 | |
| 12 | 21하 | 천단부 | 재균열(Cw=0.3mm미만) | 0.2 | 10.0 | | 10.00 | m | 1 | 10.00 | |
| 13 | 21하 | 천단부 | 재균열(Cw=0.3mm미만) | 0.2 | 10.0 | | 10.00 | m | 1 | 10.00 | |
| 14 | 21하 | 천단부 | 재균열(Cw=0.3mm이상) | 0.3 | 10.0 | | 10.00 | m | 1 | 10.00 | |

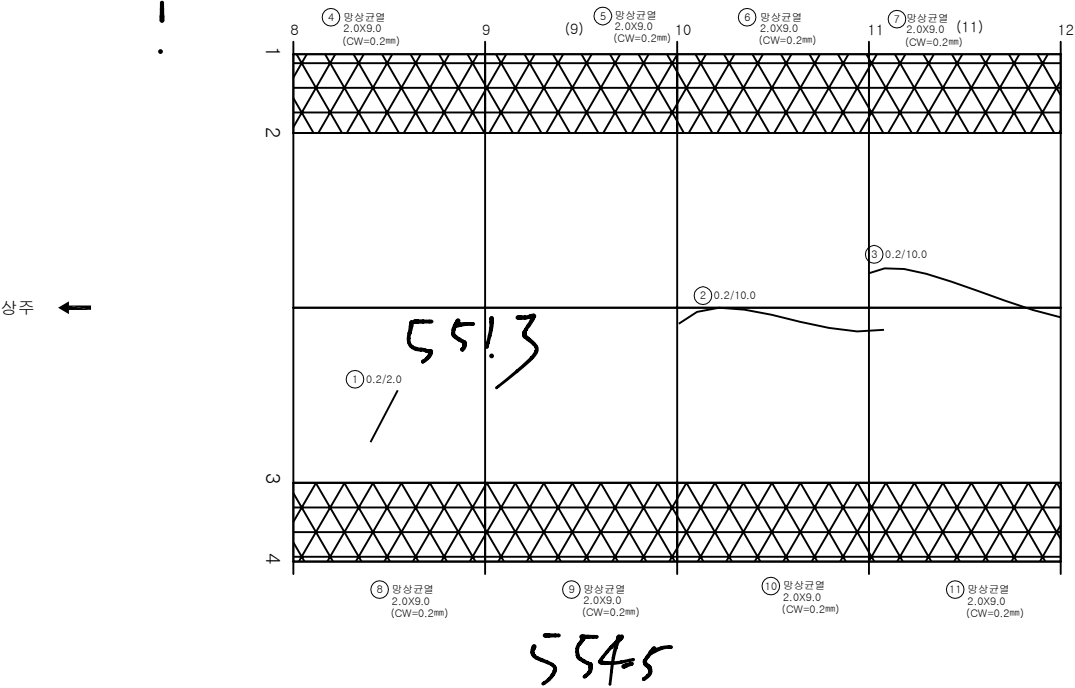
| 번호 | 발생<br>년도 | 부재 | 손상내용 | 손상현황 | | | | | | | 비고 |
|---|---|---|---|---|---|---|---|---|---|---|---|
| 1 | 19하 | 천단부 | 균열(Cw=0.3mm미만) | 0.2 | 2.0 | | 2.00 | m | 1 | 2.00 | |
| 2 | 19하 | 천단부 | 균열(Cw=0.3mm미만) | 0.2 | 10.0 | | 10.00 | m | 1 | 10.00 | |
| 3 | 19하 | 천단부 | 균열(Cw=0.3mm미만) | 0.2 | 10.0 | | 10.00 | m | 1 | 10.00 | |
| 4 | 21상 | 측벽부 | 망상균열 | 0.2 | 2.0 | 9.0 | 18.00 | m <sup>2</sup> | 1 | 18.00 | |

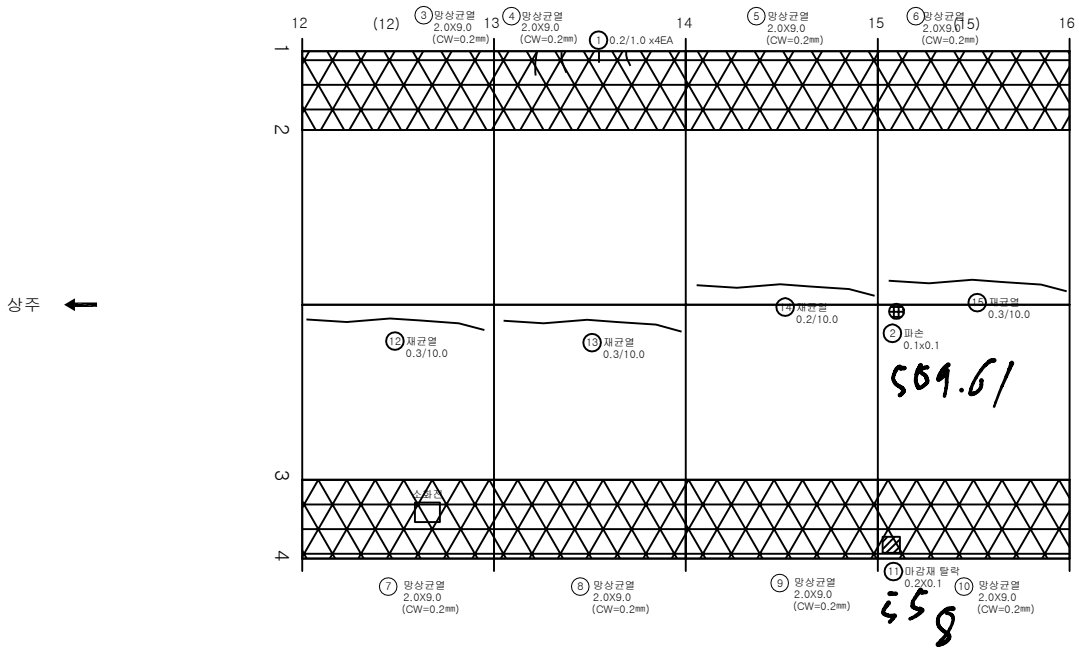
| 번호 | 발생<br>년도 | 부재 | 손상내용 | 손상현황 | | | | | | | 비고 |
|---|---|---|---|---|---|---|---|---|---|---|---|
| 1 | 19하 | 속벽부 | 균열(Cw=0.3mm미만) | 0.2 | 1.0 | | 1.00 | m | 4 | 4.00 | |
| 3 | 21상 | 속벽부 | 망상균열 | 0.2 | 2.0 | 9.0 | 18.00 | m <sup>2</sup> | 1 | 18.00 | |
| 12 | 21하 | 천단부 | 재균열(Cw=0.3mm이상) | 0.3 | 10.0 | | 10.00 | m | 1 | 10.00 | |
| 13 | 21하 | 천단부 | 재균열(Cw=0.3mm이상) | 0.3 | 10.0 | | 10.00 | m | 1 | 10.00 | |
| 14 | 21하 | 천단부 | 재균열(Cw=0.3mm미만) | 0.2 | 10.0 | | 10.00 | m | 1 | 10.00 | |
| 15 | 21하 | 천단부 | 재균열(Cw=0.3mm이상) | 0.3 | 10.0 | | 10.00 | m | 1 | 10.00 | |

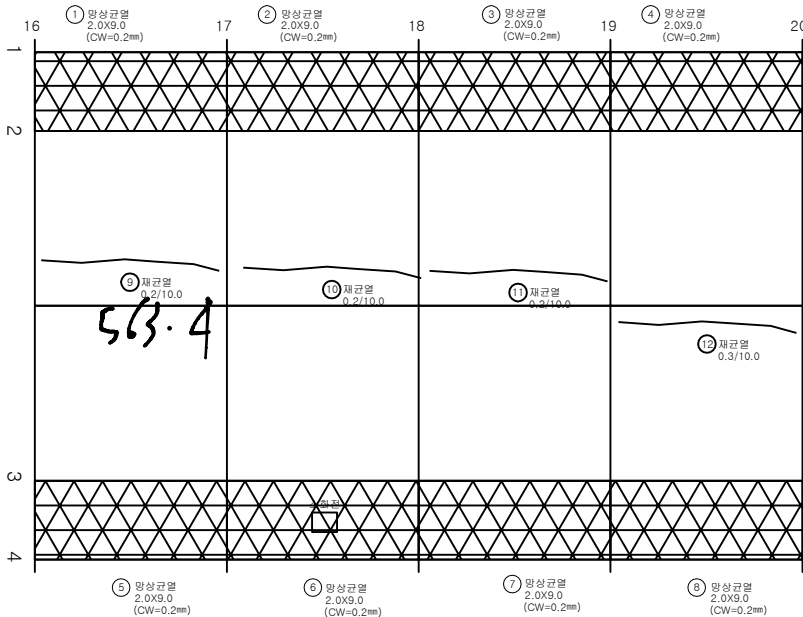
| 번호 | 발생<br>년도 | 부재 | 손상내용 | 손상현황 | | | | | | | 비고 |
|---|---|---|---|---|---|---|---|---|---|---|---|
| 1 | 21상 | 측벽부 | 망상균열 | 0.2 | 2.0 | 9.0 | 18.00 | m <sup>2</sup> | 1 | 18.00 | |
| 9 | 21하 | 천단부 | 재균열(Cw=0.3mm미만) | 0.2 | 10.0 | | 10.00 | m | 1 | 10.00 | |
| 10 | 21하 | 천단부 | 재균열(Cw=0.3mm미만) | 0.2 | 10.0 | | 10.00 | m | 1 | 10.00 | |
| 11 | 21하 | 천단부 | 재균열(Cw=0.3mm미만) | 0.2 | 10.0 | | 10.00 | m | 1 | 10.00 | |
| 12 | 21하 | 천단부 | 재균열(Cw=0.3mm이상) | 0.3 | 10.0 | | 10.00 | m | 1 | 10.00 | |

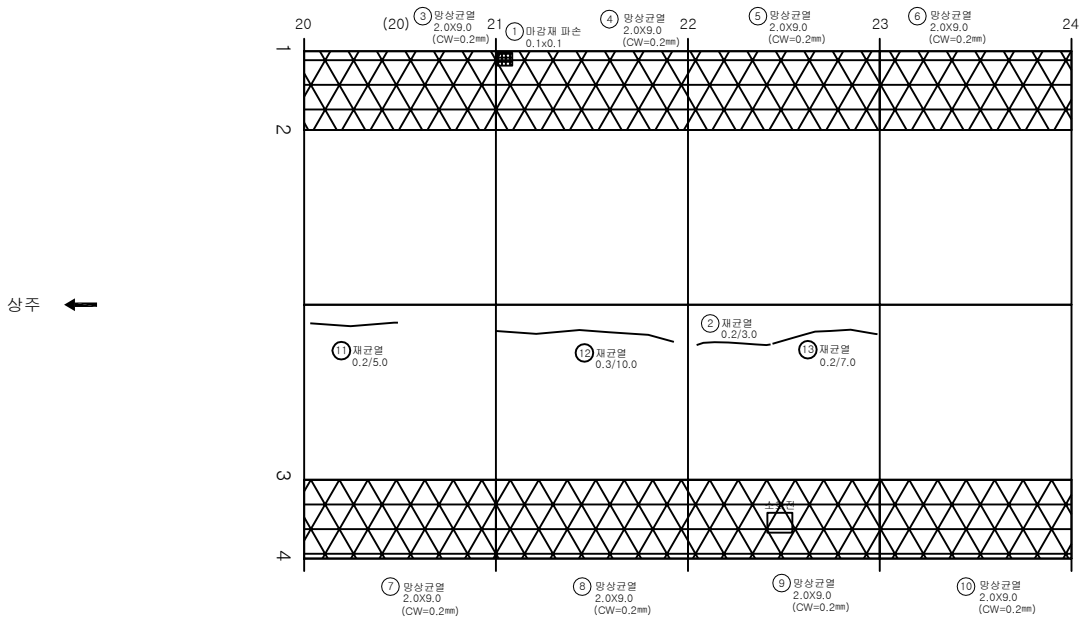
| 번호 | 발생<br>년도 | 부재 | 손상내용 | 손상현황 | | | | | | | 비고 |
|---|---|---|---|---|---|---|---|---|---|---|---|
| 2 | 19하 | 천단부 | 재균열(Cw=0.3mm미만) | 0.2 | 3.0 | | 3.00 | m | 1 | 3.00 | |
| 3 | 21상 | 속벽부 | 망상균열 | 0.2 | 2.0 | 9.0 | 18.00 | m <sup>2</sup> | 1 | 18.00 | |
| 11 | 21하 | 천단부 | 재균열(Cw=0.3mm미만) | 0.2 | 5.0 | | 5.00 | m | 1 | 5.00 | |
| 12 | 21하 | 천단부 | 재균열(Cw=0.3mm이상) | 0.3 | 10.0 | | 10.00 | m | 1 | 10.00 | |
| 13 | 21하 | 천단부 | 재균열(Cw=0.3mm미만) | 0.2 | 7.0 | | 7.00 | m | 1 | 7.00 | |

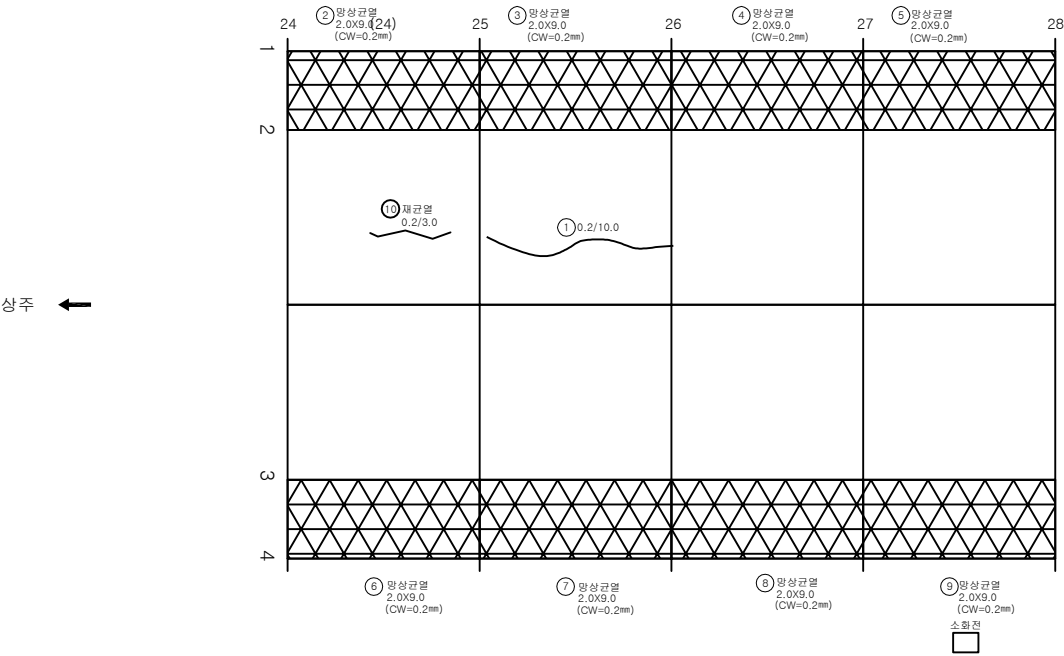
| 번호 | 발생<br>년도 | 부재 | 손상내용 | 손상현황 | | | | | | | 비고 |
|---|---|---|---|---|---|---|---|---|---|---|---|
| 1 | 19하 | 천단부 | 균열(Cw=0.3mm미만) | 0.2 | 10.0 | | 10.00 | m | 1 | 10.00 | |
| 2 | 21상 | 측벽부 | 망상균열 | 0.2 | 2.0 | 9.0 | 18.00 | m <sup>2</sup> | 1 | 18.00 | |
| 10 | 25하 | 천단부 | 재균열(Cw=0.3mm미만) | 0.2 | 3.0 | | 3.00 | m | 1 | 3.00 | |

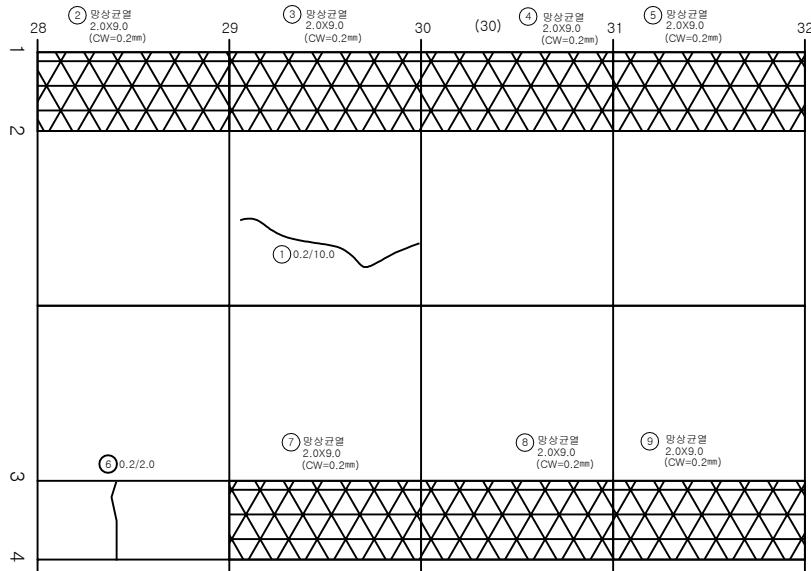
| 번호 | 발생<br>년도 | 부재 | 손상내용 | 손상현황 | | | | | | | 비고 |
|---|---|---|---|---|---|---|---|---|---|---|---|
| 1 | 19하 | 천단부 | 균열(Cw=0.3mm미만) | 0.2 | 10.0 | | 10.00 | m | 1 | 10.00 | |
| 2 | 21상 | 측벽부 | 망상균열 | 0.2 | 2.0 | 9.0 | 18.00 | m <sup>2</sup> | 1 | 18.00 | |
| 6 | 21하 | 측벽부 | 균열(Cw=0.3mm미만) | 0.2 | 2.0 | | 2.00 | m | 1 | 2.00 | |
| 7 | 21하 | 측벽부 | 망상균열 | 0.2 | 2.0 | 9.0 | 18.00 | m <sup>2</sup> | 1 | 18.00 | |

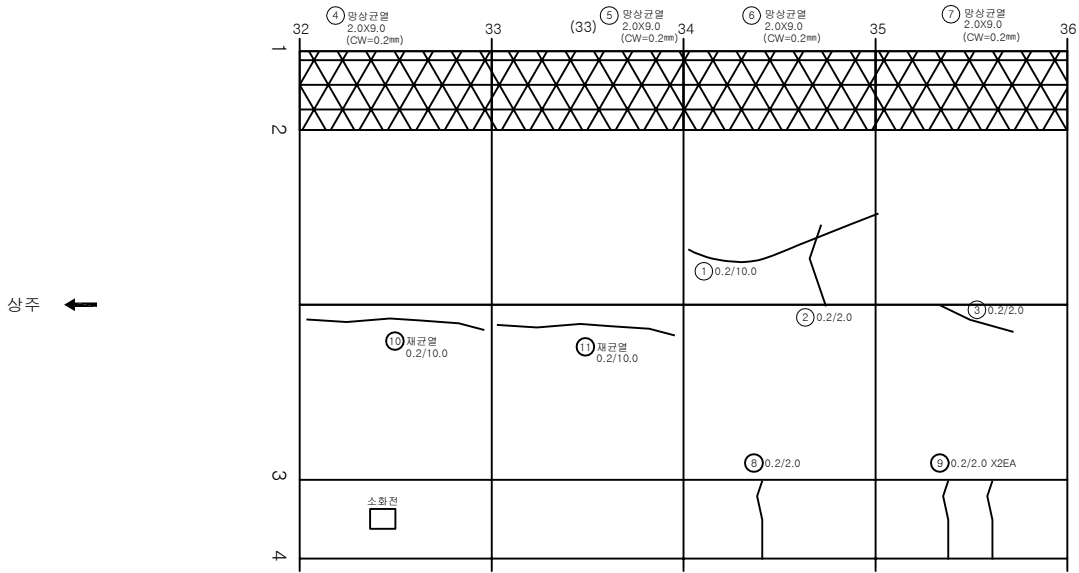
| 번호 | 발생년도 | 부재 | 손상내용 | 손상현황 | | | | | | | 비고 |
|---|---|---|---|---|---|---|---|---|---|---|---|
| 1 | 19하 | 천단부 | 균열(Cw=0.3mm미만) | 0.2 | 10.0 | | 10.00 | m | 1 | 10.00 | |
| 2 | 19하 | 천단부 | 균열(Cw=0.3mm미만) | 0.2 | 2.0 | | 2.00 | m | 1 | 2.00 | |
| 3 | 19하 | 천단부 | 균열(Cw=0.3mm미만) | 0.2 | 2.0 | | 2.00 | m | 1 | 2.00 | |
| 4 | 21상 | 측벽부 | 양상균열 | 0.2 | 2.0 | 9.0 | 18.00 | m <sup>2</sup> | 1 | 18.00 | |
| 8 | 21하 | 측벽부 | 균열(Cw=0.3mm미만) | 0.2 | 2.0 | | 2.00 | m | 1 | 2.00 | |
| 9 | 21하 | 측벽부 | 균열(Cw=0.3mm미만) | 0.2 | 2.0 | | 2.00 | m | 2 | 4.00 | |
| 10 | 21하 | 천단부 | 재균열(Cw=0.3mm미만) | 0.2 | 10.0 | | 10.00 | m | 1 | 10.00 | |
| 11 | 21하 | 천단부 | 재균열(Cw=0.3mm미만) | 0.2 | 10.0 | | 10.00 | m | 1 | 10.00 | |

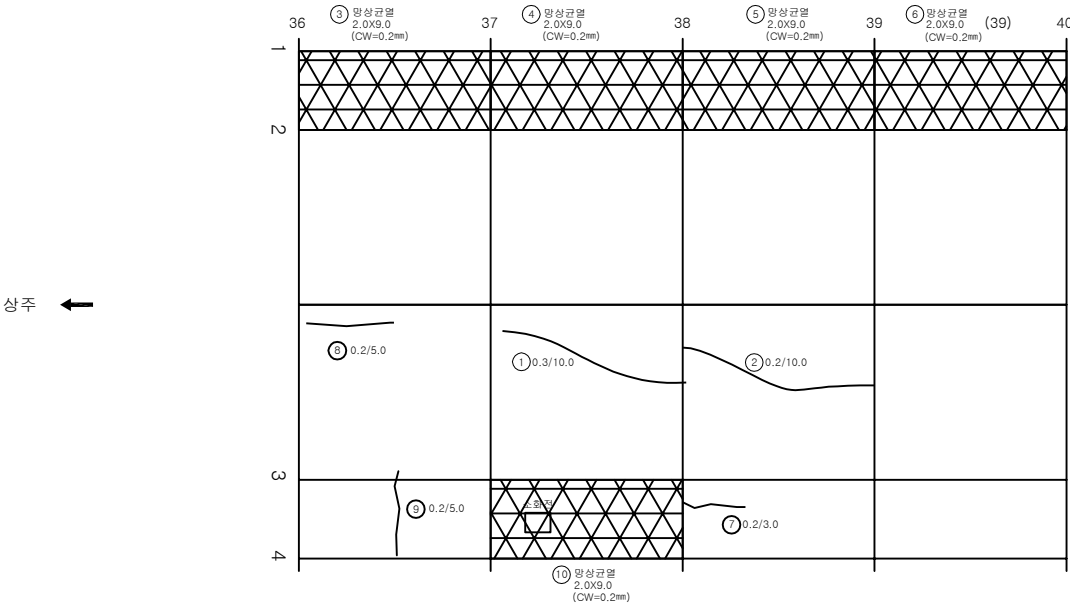
| 번호 | 발생<br>년도 | 부재 | 손상내용 | 손상현황 | | | | | | | 비고 |
|---|---|---|---|---|---|---|---|---|---|---|---|
| 1 | 19하 | 천단부 | 균열(Cw=0.3mm이상) | 0.3 | 10.0 | | 10.00 | m | 1 | 10.00 | |
| 2 | 19하 | 천단부 | 균열(Cw=0.3mm미만) | 0.2 | 10.0 | | 10.00 | m | 1 | 10.00 | |
| 3 | 21상 | 측벽부 | 망상균열 | 0.2 | 2.0 | 9.0 | 18.00 | m <sup>2</sup> | 1 | 18.00 | |
| 7 | 21하 | 측벽부 | 균열(Cw=0.3mm미만) | 0.2 | 3.0 | | 3.00 | m | 1 | 3.00 | |
| 8 | 21하 | 천단부 | 균열(Cw=0.3mm미만) | 0.2 | 5.0 | | 5.00 | m | 1 | 5.00 | |
| 9 | 25하 | 측벽부 | 균열(Cw=0.3mm미만) | 0.2 | 5.0 | | 5.00 | m | 1 | 5.00 | |
