상주영천고속도로 2024~2025년 시설물 안전점검 용역  
(2025년 하반기 정밀안전점검)

# 외 관 조 사 망 도

중구터널(상주방향)

2025.12

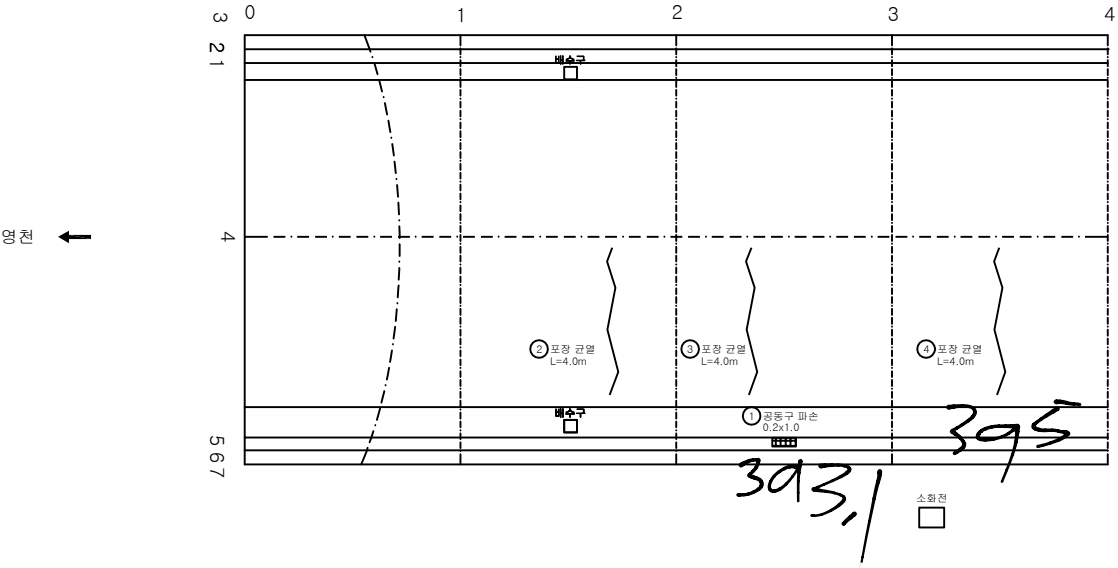
| 번호 | 발생<br>년도 | 부재 | 손상내용 | 손상현황 | | | | | | | 비고 |
|---|---|---|---|---|---|---|---|---|---|---|---|
| 1 | 19하 | 공동구 | 공동구 파손 | | 0.2 | 1.0 | 0.20 | m <sup>2</sup> | 1 | 0.20 | |
| 2 | 21하 | 포장 | 포장 균열 | | 4.0 | | 4.00 | m | 1 | 4.00 | |
| 3 | 21하 | 포장 | 포장 균열 | | 4.0 | | 4.00 | m | 1 | 4.00 | |
| 4 | 21하 | 포장 | 포장 균열 | | 4.0 | | 4.00 | m | 1 | 4.00 | |

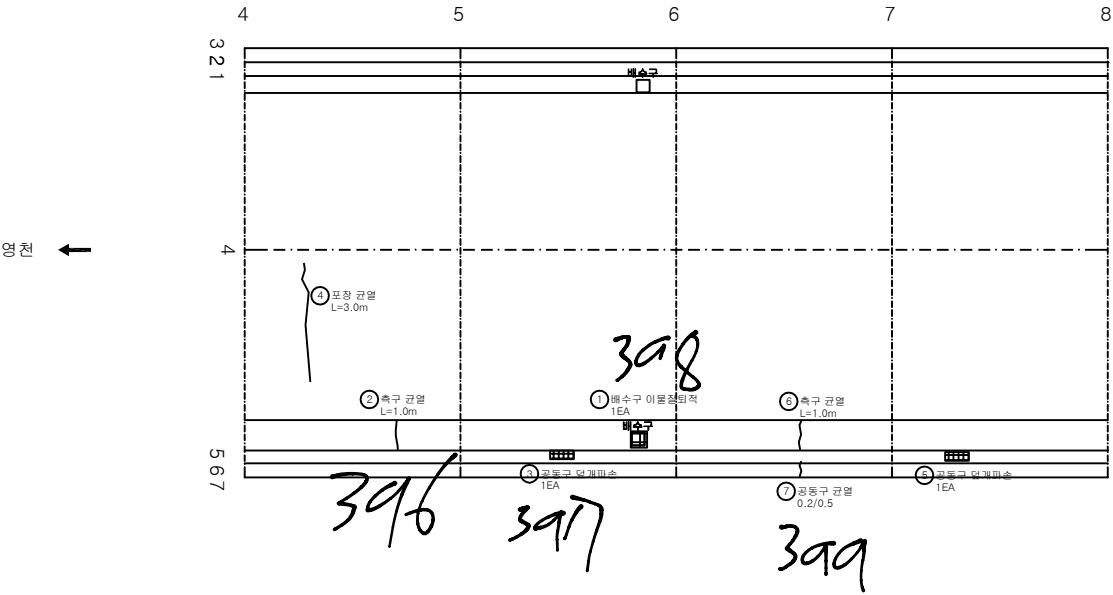
ID:중구터널(상주)-포장,공동구 Span No.5~8

| 번호 | 발생<br>년도 | 부재 | 손상내용 | 손상현황 | | | | | | | 비고 |
|---|---|---|---|---|---|---|---|---|---|---|---|
| 1 | 19하 | 배수시설 | 배수구 이물질퇴적 | | | | 1.00 | EA | 1 | 1.00 | |
| 2 | 20상 | 배수시설 | 측구 균열 | | 1.0 | | 1.00 | m | 1 | 1.00 | |
| 3 | 19하 | 공동구 | 공동구 덮개파손 | | | | 1.00 | EA | 1 | 1.00 | |
| 4 | 21상 | 포장 | 포장 균열 | | 3.0 | | 3.00 | m | 1 | 3.00 | |
| 5 | 21상 | 공동구 | 공동구 덮개파손 | | | | 1.00 | EA | 1 | 1.00 | |
| 6 | 25하 | 배수시설 | 측구 균열 | | 1.0 | | 1.00 | m | 1 | 1.00 | |
| 7 | 25하 | 공동구 | 공동구 균열 | 0.2 | 0.5 | | 0.50 | m | 1 | 0.50 | |

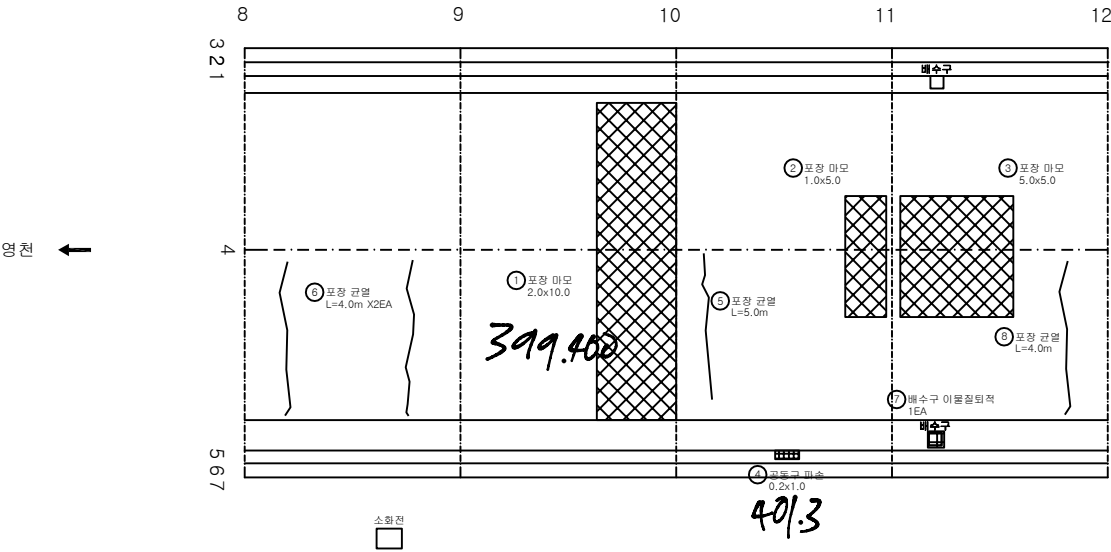
| 번호 | 발생<br>년도 | 부재 | 손상내용 | 손상현황 | | | | | | | 비고 |
|---|---|---|---|---|---|---|---|---|---|---|---|
| 5 | 21상 | 포장 | 포장 균열 | | 5.0 | | 5.00 | m | 1 | 5.00 | |
| 6 | 23하 | 포장 | 포장 균열 | | 4.0 | | 4.00 | m | 2 | 8.00 | |
| 8 | 23하 | 포장 | 포장 균열 | | 4.0 | | 4.00 | m | 1 | 4.00 | |

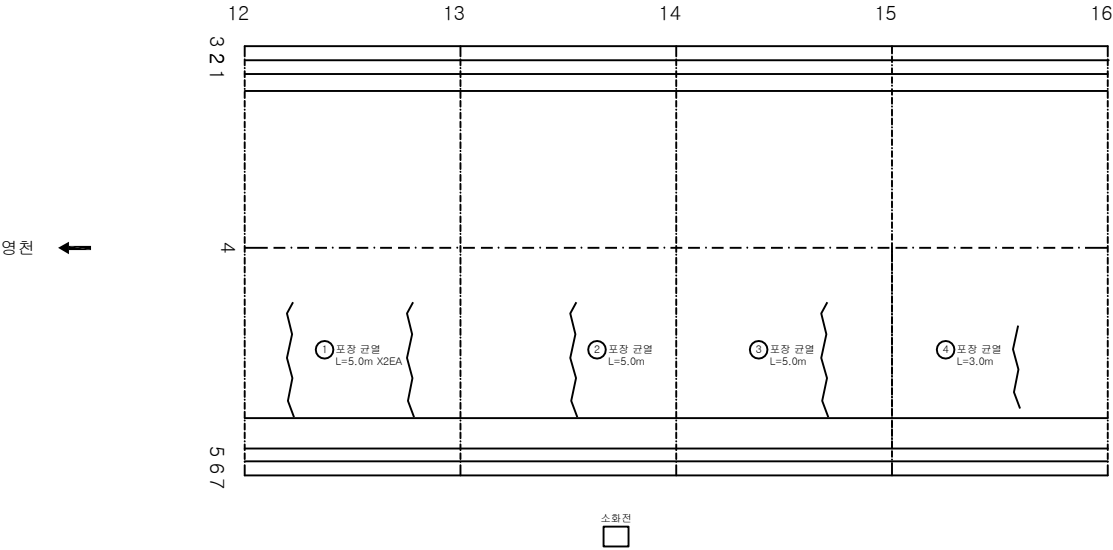
| 번호 | 발생<br>년도 | 부재 | 손상내용 | 손상현황 | | | | | | 비 고 | |
|---|---|---|---|---|---|---|---|---|---|---|---|
| 1 | 22하 | 포장 | 포장 균열 | | 5.0 | | 5.00 | m | 2 | 10.00 | |
| 2 | 22하 | 포장 | 포장 균열 | | 5.0 | | 5.00 | m | 1 | 5.00 | |
| 3 | 22하 | 포장 | 포장 균열 | | 5.0 | | 5.00 | m | 1 | 5.00 | |
| 4 | 22하 | 포장 | 포장 균열 | | 3.0 | | 3.00 | m | 1 | 3.00 | |

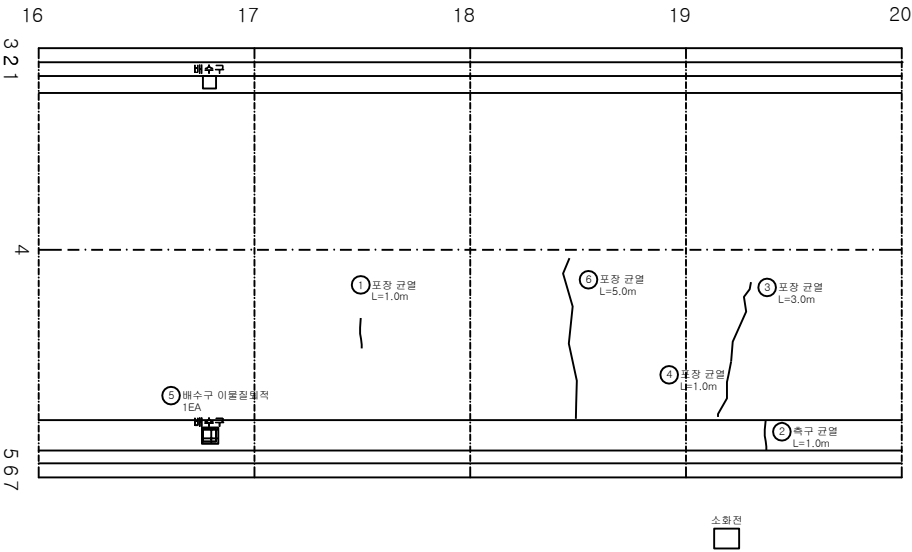
| 번호 | 발생<br>년도 | 부재 | 손상내용 | 손상현황 | | | | | | | 비고 |
|---|---|---|---|---|---|---|---|---|---|---|---|
| 1 | 20상 | 포장 | 포장 균열 | | 1.0 | | 1.00 | m | 1 | 1.00 | |
| 2 | 20상 | 배수시설 | 측구 균열 | | 1.0 | | 1.00 | m | 1 | 1.00 | |
| 3 | 21상 | 포장 | 포장 균열 | | 3.0 | | 3.00 | m | 1 | 3.00 | |
| 4 | 21하 | 포장 | 포장 균열 | | 1.0 | | 1.00 | m | 1 | 1.00 | |
| 6 | 23하 | 포장 | 포장 균열 | | 5.0 | | 5.00 | m | 1 | 5.00 | |

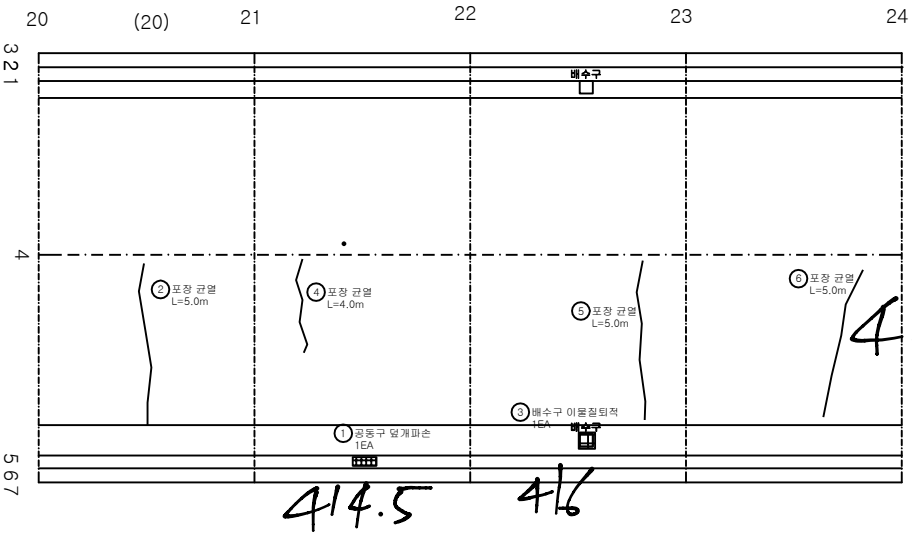
| 번호 | 발생<br>년도 | 부재 | 손상내용 | 손상현황 | | | | | | | 비고 |
|---|---|---|---|---|---|---|---|---|---|---|---|
| 2 | 21상 | 포장 | 포장 균열 | | 5.0 | | 5.00 | m | 1 | 5.00 | |
| 4 | 23하 | 포장 | 포장 균열 | | 4.0 | | 4.00 | m | 1 | 4.00 | |
| 5 | 23하 | 포장 | 포장 균열 | | 5.0 | | 5.00 | m | 1 | 5.00 | |
| 6 | 23하 | 포장 | 포장 균열 | | 5.0 | | 5.00 | m | 1 | 5.00 | |

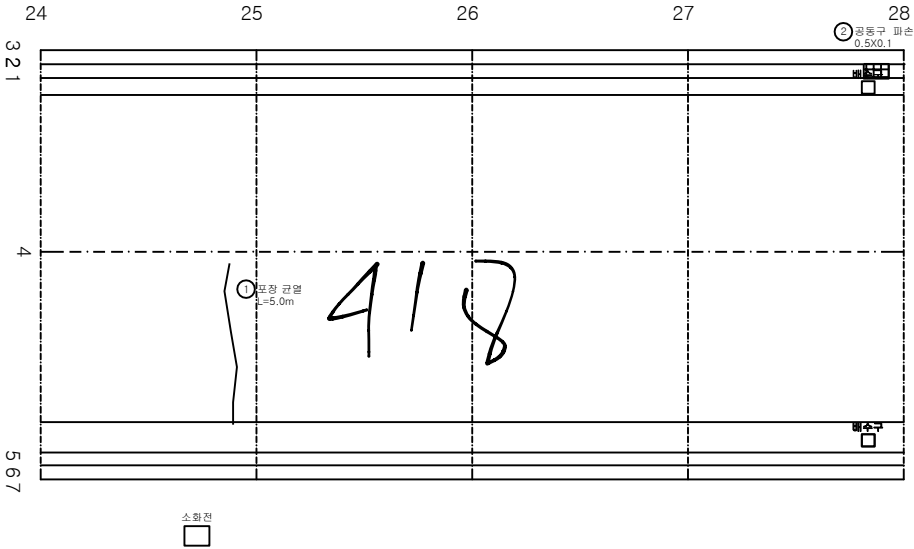
| 번호 | 발생<br>년도 | 부재 | 손상내용 | 손상현황 | | | | | | | 비 고 |
|---|---|---|---|---|---|---|---|---|---|---|---|
| 1 | 21상 | 포장 | 포장 균열 | | 5.0 | | 5.00 | m | 1 | 5.00 | |

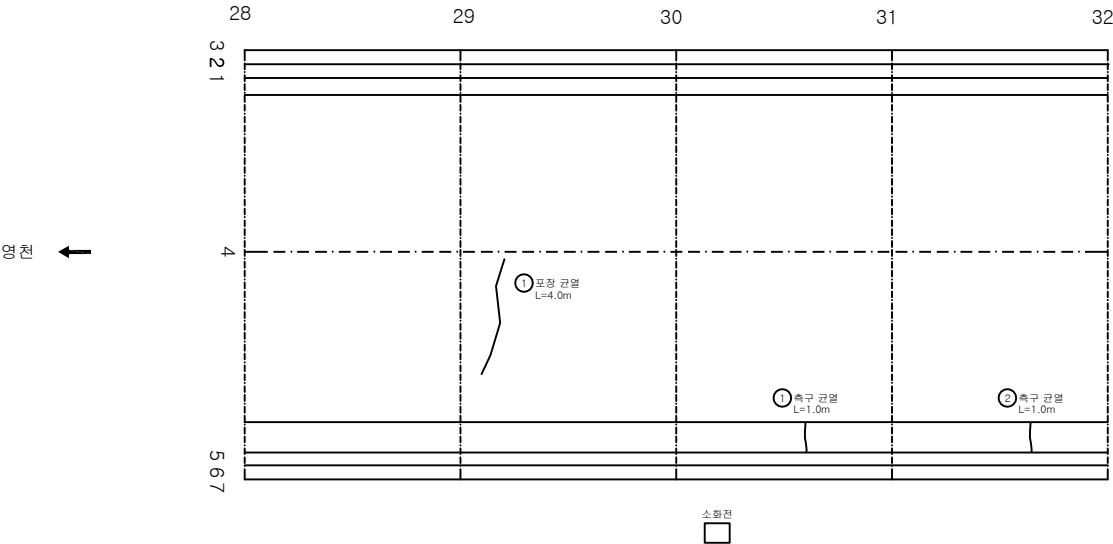
| 번호 | 발생<br>년도 | 부재 | 손상내용 | 손상현황 | | | | | | 비 고 | |
|---|---|---|---|---|---|---|---|---|---|---|---|
| 1 | 20상 | 배수시설 | 측구 균열 | | 1.0 | | 1.00 | m | 1 | 1.00 | |
| 2 | 20상 | 배수시설 | 측구 균열 | | 1.0 | | 1.00 | m | 1 | 1.00 | |
| 3 | 23하 | 포장 | 포장 균열 | | 4.0 | | 4.00 | m | 1 | 4.00 | |

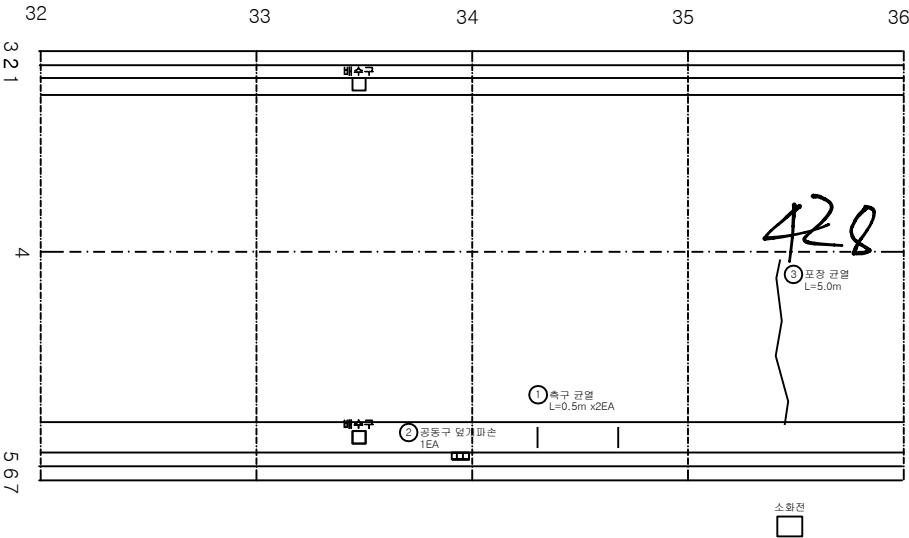
| 번호 | 발생<br>년도 | 부재 | 손상내용 | 손상현황 | | | | | | 비 고 | |
|---|---|---|---|---|---|---|---|---|---|---|---|
| 1 | 19하 | 배수시설 | 측구 균열 | | 0.5 | | 0.50 | m | 2 | 1.00 | |
| 3 | 23하 | 포장 | 포장 균열 | | 5.0 | | 5.00 | m | 1 | 5.00 | |

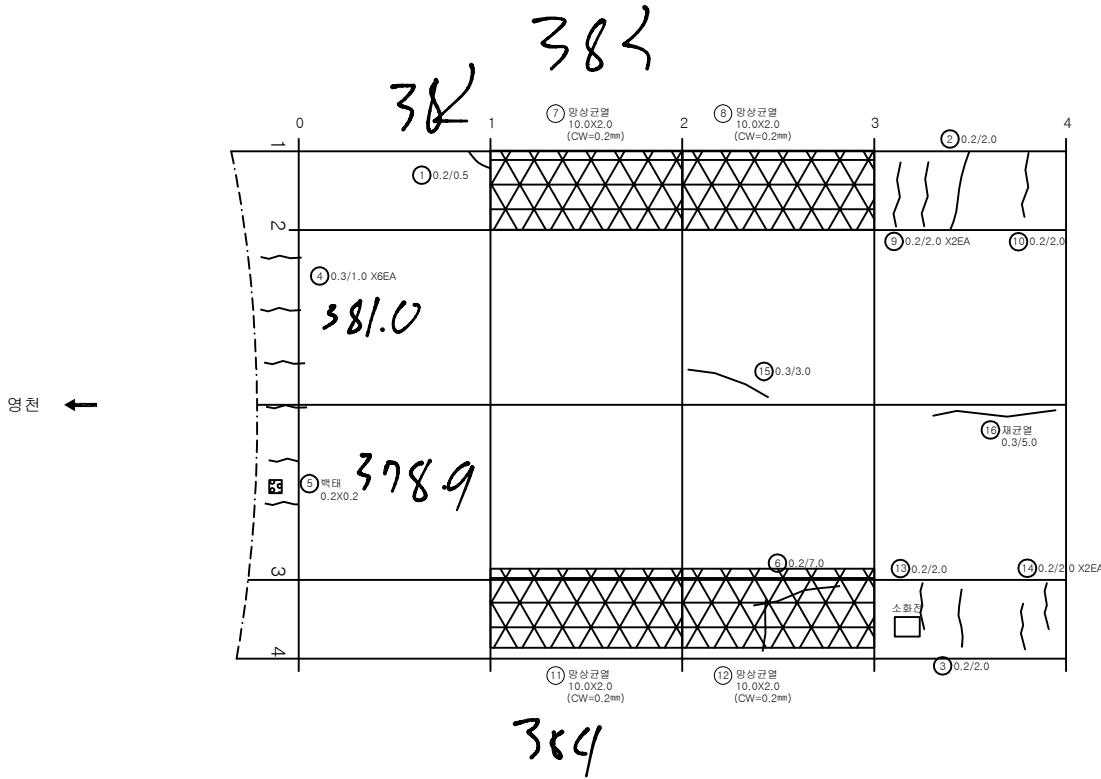
| 번호 | 발생<br>년도 | 부재 | 손상내용 | 손상현황 | | | | | | | 비고 |
|---|---|---|---|---|---|---|---|---|---|---|---|
| 1 | 19하 | 측벽부 | 균열(Cw=0.3mm미만) | 0.2 | 0.5 | | 0.50 | m | 1 | 0.50 | |
| 2 | 19하 | 측벽부 | 균열(Cw=0.3mm미만) | 0.2 | 2.0 | | 2.00 | m | 1 | 2.00 | |
| 3 | 19하 | 측벽부 | 균열(Cw=0.3mm미만) | 0.2 | 2.0 | | 2.00 | m | 1 | 2.00 | |
| 4 | 23하 | 천단부 | 균열(Cw=0.3mm이상) | 0.3 | 1.0 | | 1.00 | m | 6 | 6.00 | |
| 6 | 23하 | 측벽부 | 균열(Cw=0.3mm미만) | 0.2 | 7.0 | | 7.00 | m | 1 | 7.00 | |
| 7 | 25하 | 측벽부 | 망상균열 | 0.2 | 10.0 | 2.0 | 20.00 | m <sup>2</sup> | 1 | 20.00 | |
| 8 | 25하 | 측벽부 | 망상균열 | 0.2 | 10.0 | 2.0 | 20.00 | m <sup>2</sup> | 1 | 20.00 | |
| 9 | 25하 | 측벽부 | 균열(Cw=0.3mm미만) | 0.2 | 2.0 | | 2.00 | m | 2 | 4.00 | |
| 10 | 25하 | 측벽부 | 균열(Cw=0.3mm미만) | 0.2 | 2.0 | | 2.00 | m | 1 | 2.00 | |
| 11 | 25하 | 측벽부 | 망상균열 | 0.2 | 10.0 | 2.0 | 20.00 | m <sup>2</sup> | 1 | 20.00 | |
| 12 | 25하 | 측벽부 | 망상균열 | 0.2 | 10.0 | 2.0 | 20.00 | m <sup>2</sup> | 1 | 20.00 | |
| 13 | 25하 | 측벽부 | 균열(Cw=0.3mm미만) | 0.2 | 2.0 | | 2.00 | m | 1 | 2.00 | |
| 14 | 25하 | 측벽부 | 균열(Cw=0.3mm미만) | 0.2 | 2.0 | | 2.00 | m | 2 | 4.00 | |
| 15 | 25하 | 천단부 | 균열(Cw=0.3mm이상) | 0.3 | 3.0 | | 3.00 | m | 1 | 3.00 | |
| 16 | 25하 | 천단부 | 재균열(Cw=0.3mm이상) | 0.3 | 5.0 | | 5.00 | m | 1 | 5.00 | |

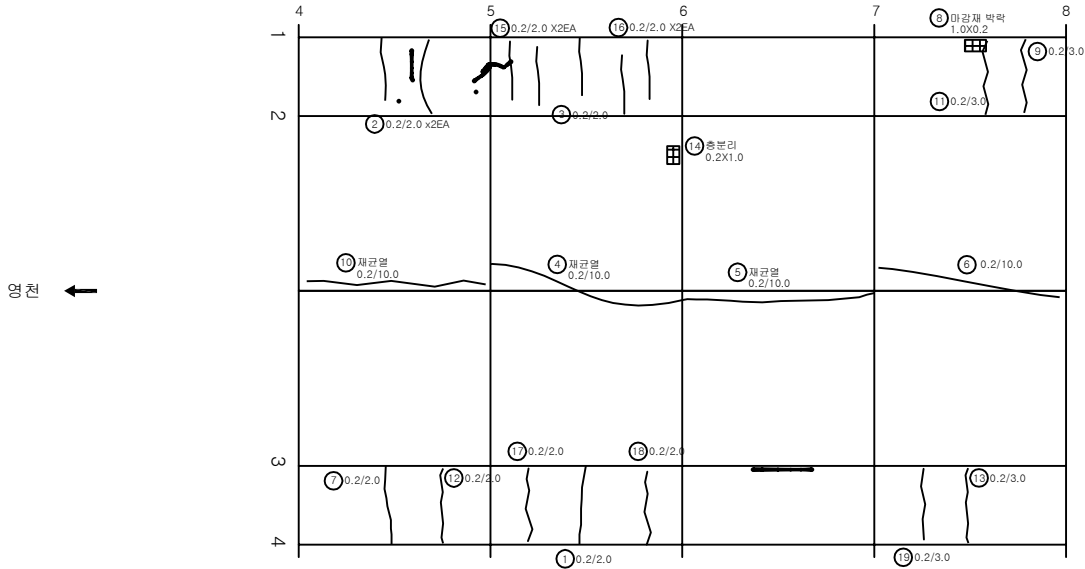
| 번호 | 발생<br>년도 | 부재 | 손상내용 | 손상현황 | | | | | | | 비고 |
|---|---|---|---|---|---|---|---|---|---|---|---|
| 1 | 20상 | 속박부 | 균열(Cw=0.3mm미만) | 0.2 | 2.0 | | 2.00 | m | 1 | 2.00 | |
| 2 | 20상 | 속박부 | 균열(Cw=0.3mm미만) | 0.2 | 2.0 | | 2.00 | m | 2 | 4.00 | |
| 3 | 20상 | 속박부 | 균열(Cw=0.3mm미만) | 0.2 | 2.0 | | 2.00 | m | 1 | 2.00 | |
| 4 | 19하 | 천단부 | 재균열(Cw=0.3mm미만) | 0.2 | 10.0 | | 10.00 | m | 1 | 10.00 | |
| 5 | 20상 | 천단부 | 재균열(Cw=0.3mm미만) | 0.2 | 10.0 | | 10.00 | m | 1 | 10.00 | |
| 6 | 19하 | 천단부 | 균열(Cw=0.3mm미만) | 0.2 | 10.0 | | 10.00 | m | 1 | 10.00 | |
| 7 | 20상 | 속박부 | 균열(Cw=0.3mm미만) | 0.2 | 2.0 | | 2.00 | m | 1 | 2.00 | |
| 8 | 21하 | 속박부 | 마감재 박락 | | 1.0 | 0.2 | 0.20 | m <sup>2</sup> | 1 | 0.20 | 손상증가 |
| 9 | 21하 | 속박부 | 균열(Cw=0.3mm미만) | 0.2 | 3.0 | | 3.00 | m | 1 | 3.00 | |
| 10 | 21하 | 천단부 | 재균열(Cw=0.3mm미만) | 0.2 | 10.0 | | 10.00 | m | 1 | 10.00 | |
| 11 | 23하 | 속박부 | 균열(Cw=0.3mm미만) | 0.2 | 3.0 | | 3.00 | m | 1 | 3.00 | |
| 12 | 23하 | 속박부 | 균열(Cw=0.3mm미만) | 0.2 | 2.0 | | 2.00 | m | 1 | 2.00 | |
| 13 | 23하 | 속박부 | 균열(Cw=0.3mm미만) | 0.2 | 3.0 | | 3.00 | m | 1 | 3.00 | |
| 15 | 25하 | 속박부 | 균열(Cw=0.3mm미만) | 0.2 | 2.0 | | 2.00 | m | 2 | 4.00 | |
| 16 | 25하 | 속박부 | 균열(Cw=0.3mm미만) | 0.2 | 2.0 | | 2.00 | m | 2 | 4.00 | |
| 17 | 25하 | 속박부 | 균열(Cw=0.3mm미만) | 0.2 | 2.0 | | 2.00 | m | 1 | 2.00 | |
| 18 | 25하 | 속박부 | 균열(Cw=0.3mm미만) | 0.2 | 2.0 | | 2.00 | m | 1 | 2.00 | |
| 19 | 25하 | 속박부 | 균열(Cw=0.3mm미만) | 0.2 | 3.0 | | 3.00 | m | 1 | 3.00 | |

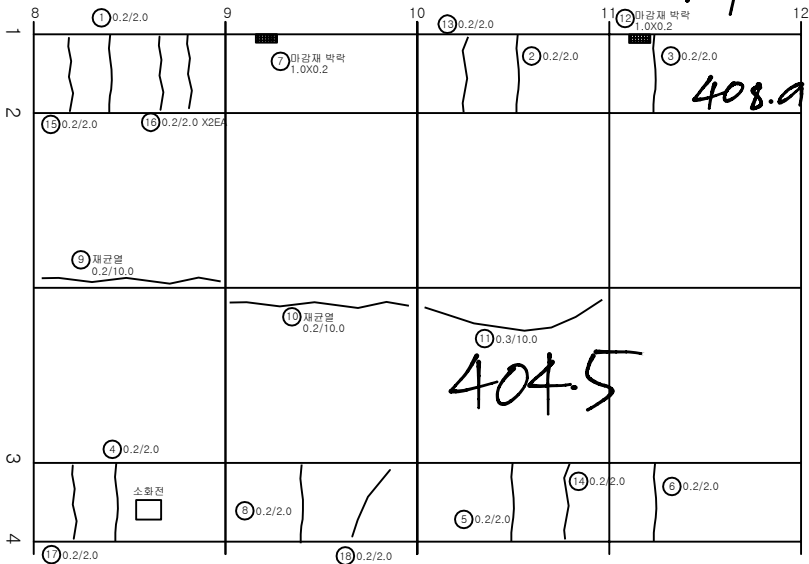
| 도면번호 | 013 |

| 번호 | 발생<br>년도 | 부재 | 손상내용 | 손상현황 | | | | | | | 비고 |
|---|---|---|---|---|---|---|---|---|---|---|---|
| 1 | 20상 | 속벽부 | 균열(Cw=0.3mm미만) | 0.2 | 2.0 | | 2.00 | m | 1 | 2.00 | |
| 2 | 20상 | 속벽부 | 균열(Cw=0.3mm미만) | 0.2 | 2.0 | | 2.00 | m | 1 | 2.00 | |
| 3 | 20상 | 속벽부 | 균열(Cw=0.3mm미만) | 0.2 | 2.0 | | 2.00 | m | 1 | 2.00 | |
| 4 | 20상 | 속벽부 | 균열(Cw=0.3mm미만) | 0.2 | 2.0 | | 2.00 | m | 1 | 2.00 | |
| 5 | 20상 | 속벽부 | 균열(Cw=0.3mm미만) | 0.2 | 2.0 | | 2.00 | m | 1 | 2.00 | |
| 6 | 20상 | 속벽부 | 균열(Cw=0.3mm미만) | 0.2 | 2.0 | | 2.00 | m | 1 | 2.00 | |
| 7 | 20하 | 속벽부 | 마감재 박락 | | 1.0 | 0.2 | 0.20 | m <sup>2</sup> | 1 | 0.20 | 손상증가 |
| 8 | 21하 | 속벽부 | 균열(Cw=0.3mm미만) | 0.2 | 2.0 | | 2.00 | m | 1 | 2.00 | |
| 9 | 21하 | 천단부 | 재균열(Cw=0.3mm미만) | 0.2 | 10.0 | | 10.00 | m | 1 | 10.00 | |
| 10 | 21하 | 천단부 | 재균열(Cw=0.3mm미만) | 0.2 | 10.0 | | 10.00 | m | 1 | 10.00 | |
| 11 | 21하 | 천단부 | 균열(Cw=0.3mm이상) | 0.3 | 10.0 | | 10.00 | m | 1 | 10.00 | |
| 12 | 23하 | 속벽부 | 마감재 박락 | | 1.0 | 0.2 | 0.20 | m <sup>2</sup> | 1 | 0.20 | 손상증가 |
| 13 | 23하 | 속벽부 | 균열(Cw=0.3mm미만) | 0.2 | 2.0 | | 2.00 | m | 1 | 2.00 | |
| 14 | 23하 | 속벽부 | 균열(Cw=0.3mm미만) | 0.2 | 2.0 | | 2.00 | m | 1 | 2.00 | |
| 15 | 25하 | 속벽부 | 균열(Cw=0.3mm미만) | 0.2 | 2.0 | | 2.00 | m | 1 | 2.00 | |
| 16 | 25하 | 속벽부 | 균열(Cw=0.3mm미만) | 0.2 | 2.0 | | 2.00 | m | 2 | 4.00 | |
| 17 | 25하 | 속벽부 | 균열(Cw=0.3mm미만) | 0.2 | 2.0 | | 2.00 | m | 1 | 2.00 | |
| 18 | 25하 | 속벽부 | 균열(Cw=0.3mm미만) | 0.2 | 2.0 | | 2.00 | m | 1 | 2.00 | |

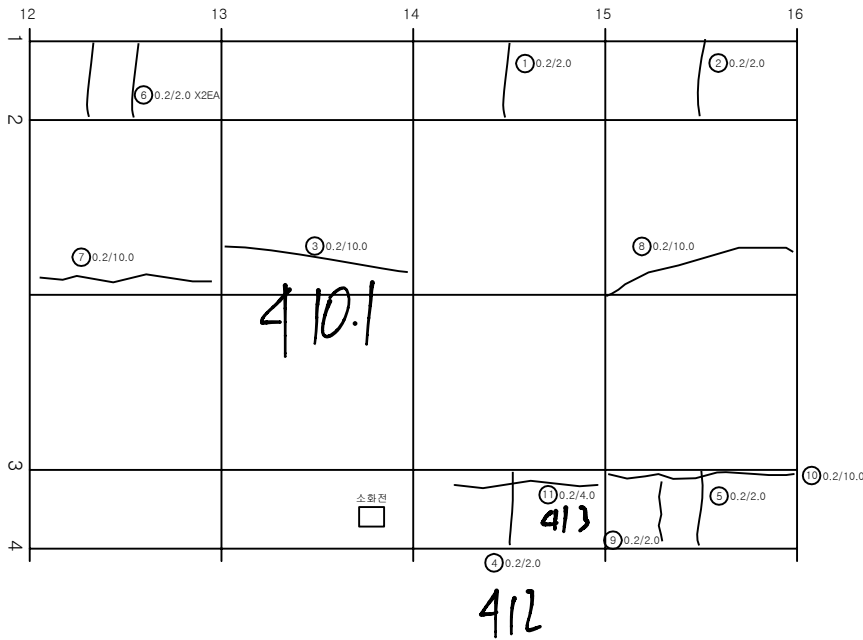
| 도면번호 | 014 |

| 번호 | 발생년도 | 부재 | 손상내용 | 손상현황 | | | | | | | 비고 |
|---|---|---|---|---|---|---|---|---|---|---|---|
| 1 | 19하 | 측벽부 | 균열(Cw=0.3mm미만) | 0.2 | 2.0 | | 2.00 | m | 1 | 2.00 | |
| 2 | 19하 | 측벽부 | 균열(Cw=0.3mm미만) | 0.2 | 2.0 | | 2.00 | m | 1 | 2.00 | |
| 3 | 19하 | 천단부 | 균열(Cw=0.3mm미만) | 0.2 | 10.0 | | 10.00 | m | 1 | 10.00 | |
| 4 | 19하 | 측벽부 | 균열(Cw=0.3mm미만) | 0.2 | 2.0 | | 2.00 | m | 1 | 2.00 | |
| 5 | 19하 | 측벽부 | 균열(Cw=0.3mm미만) | 0.2 | 2.0 | | 2.00 | m | 1 | 2.00 | |
| 6 | 21하 | 측벽부 | 균열(Cw=0.3mm미만) | 0.2 | 2.0 | | 2.00 | m | 2 | 4.00 | |
| 7 | 21하 | 천단부 | 균열(Cw=0.3mm미만) | 0.2 | 10.0 | | 10.00 | m | 1 | 10.00 | |
| 8 | 21하 | 천단부 | 균열(Cw=0.3mm미만) | 0.2 | 10.0 | | 10.00 | m | 1 | 10.00 | |
| 9 | 23하 | 측벽부 | 균열(Cw=0.3mm미만) | 0.2 | 2.0 | | 2.00 | m | 1 | 2.00 | |
| 10 | 23하 | 측벽부 | 균열(Cw=0.3mm미만) | 0.2 | 10.0 | | 10.00 | m | 1 | 10.00 | |
| 11 | 25하 | 측벽부 | 균열(Cw=0.3mm미만) | 0.2 | 4.0 | | 4.00 | m | 1 | 4.00 | |

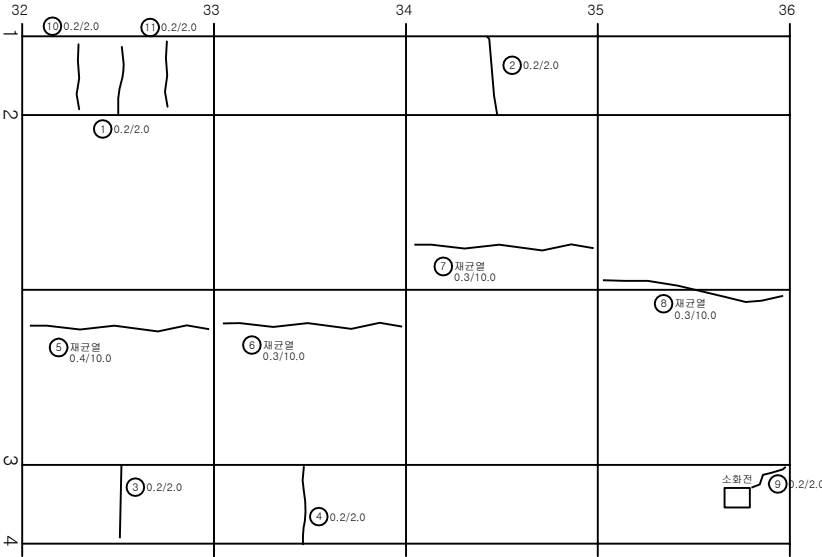
| 도면번호 | 019 |

| 번호 | 발생<br>년도 | 부재 | 손상내용 | 손상현황 | | | | | | | 비고 |
|---|---|---|---|---|---|---|---|---|---|---|---|
| 1 | 20상 | 측벽부 | 균열(Cw=0.3mm미만) | 0.2 | 2.0 | | 2.00 | m | 1 | 2.00 | |
| 2 | 19하 | 측벽부 | 균열(Cw=0.3mm미만) | 0.2 | 2.0 | | 2.00 | m | 1 | 2.00 | |
| 3 | 19하 | 측벽부 | 균열(Cw=0.3mm미만) | 0.2 | 2.0 | | 2.00 | m | 1 | 2.00 | |
| 4 | 21하 | 측벽부 | 균열(Cw=0.3mm미만) | 0.2 | 2.0 | | 2.00 | m | 1 | 2.00 | |
| 5 | 21하 | 천단부 | 재균열(Cw=0.3mm이상) | 0.4 | 10.0 | | 10.00 | m | 1 | 10.00 | |
| 6 | 21하 | 천단부 | 재균열(Cw=0.3mm이상) | 0.3 | 10.0 | | 10.00 | m | 1 | 10.00 | |
| 7 | 21하 | 천단부 | 재균열(Cw=0.3mm이상) | 0.3 | 10.0 | | 10.00 | m | 1 | 10.00 | |
| 8 | 21하 | 천단부 | 재균열(Cw=0.3mm이상) | 0.3 | 10.0 | | 10.00 | m | 1 | 10.00 | |
| 9 | 23하 | 측벽부 | 균열(Cw=0.3mm미만) | 0.2 | 2.0 | | 2.00 | m | 1 | 2.00 | |
| 10 | 25하 | 측벽부 | 균열(Cw=0.3mm미만) | 0.2 | 2.0 | | 2.00 | m | 1 | 2.00 | |
| 11 | 25하 | 측벽부 | 균열(Cw=0.3mm미만) | 0.2 | 2.0 | | 2.00 | m | 1 | 2.00 | |

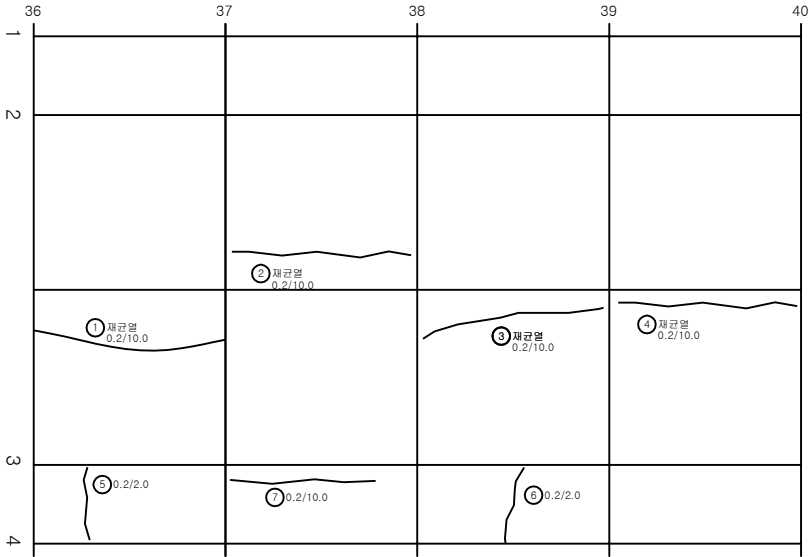
| 도면번호 | 020 |

| 번호 | 발생<br>년도 | 부재 | 손상내용 | 손상현황 | | | | | | | 비고 |
|---|---|---|---|---|---|---|---|---|---|---|---|
| 1 | 19하 | 천단부 | 재균열(Cw=0.3mm미만) | 0.2 | 10.0 | | 10.00 | m | 1 | 10.00 | |
| 2 | 21하 | 천단부 | 재균열(Cw=0.3mm미만) | 0.2 | 10.0 | | 10.00 | m | 1 | 10.00 | |
| 3 | 21하 | 천단부 | 재균열(Cw=0.3mm미만) | 0.2 | 10.0 | | 10.00 | m | 1 | 10.00 | |
| 4 | 21하 | 천단부 | 재균열(Cw=0.3mm미만) | 0.2 | 10.0 | | 10.00 | m | 1 | 10.00 | |
| 5 | 23하 | 측벽부 | 균열(Cw=0.3mm미만) | 0.2 | 2.0 | | 2.00 | m | 1 | 2.00 | |
| 6 | 23하 | 측벽부 | 균열(Cw=0.3mm미만) | 0.2 | 2.0 | | 2.00 | m | 1 | 2.00 | |
| 7 | 25하 | 측벽부 | 균열(Cw=0.3mm미만) | 0.2 | 10.0 | | 10.00 | m | 1 | 10.00 | |
