상주영천고속도로 2024~2025년 시설물 안전점검 용역  
(2025년 하반기 정밀안전점검)

# 외 관 조 사 망 도

중구터널(상주방향)

2025.12

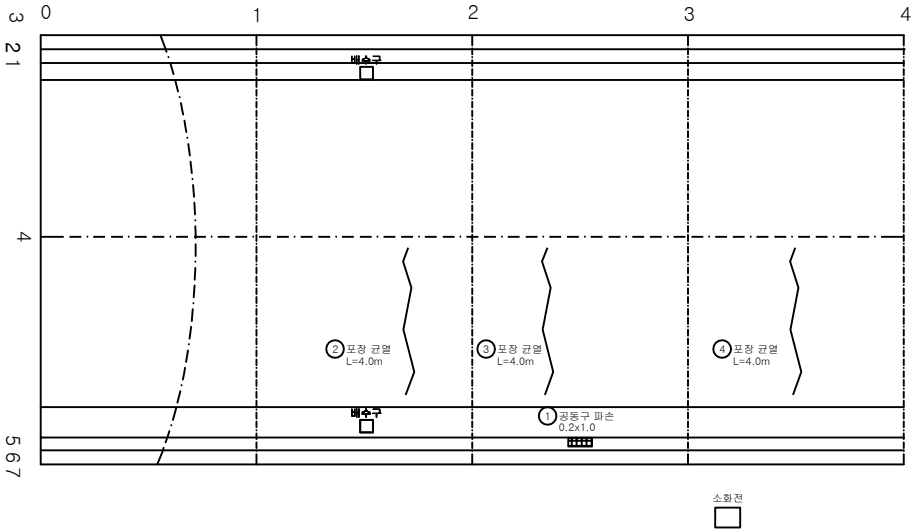
ID:중구터널(상주)-포장,공동구 Span No.1~4

| 번호 | 발생<br>년도 | 부재 | 손상내용 | 손상현황 | | | | | | | 비고 |
|---|---|---|---|---|---|---|---|---|---|---|---|
| 1 | 19하 | 공동구 | 공동구 파손 | | 0.2 | 1.0 | 0.20 | m <sup>2</sup> | 1 | 0.20 | |
| 2 | 21하 | 포장 | 포장 균열 | | 4.0 | | 4.00 | m | 1 | 4.00 | |
| 3 | 21하 | 포장 | 포장 균열 | | 4.0 | | 4.00 | m | 1 | 4.00 | |
| 4 | 21하 | 포장 | 포장 균열 | | 4.0 | | 4.00 | m | 1 | 4.00 | |

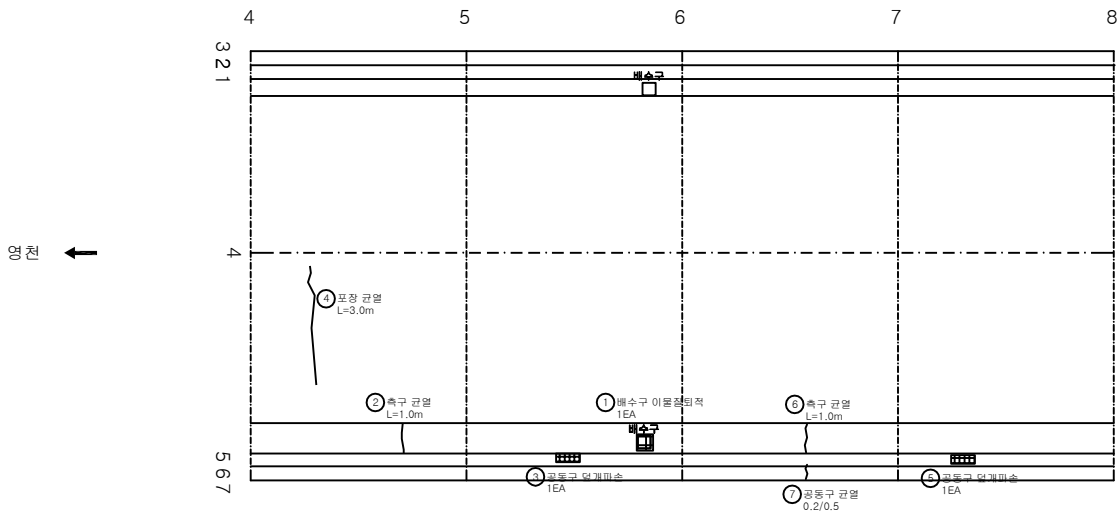
ID:중구터널(상주)-포장,공동구 Span No.5~8

| 번호 | 발생<br>년도 | 부재 | 손상내용 | 손상현황 | | | | | | | 비고 |
|---|---|---|---|---|---|---|---|---|---|---|---|
| 1 | 19하 | 배수시설 | 배수구 이물질퇴적 | | | | 1.00 | EA | 1 | 1.00 | |
| 2 | 20상 | 배수시설 | 측구 균열 | | 1.0 | | 1.00 | m | 1 | 1.00 | |
| 3 | 19하 | 공동구 | 공동구 덮개파손 | | | | 1.00 | EA | 1 | 1.00 | |
| 4 | 21상 | 포장 | 포장 균열 | | 3.0 | | 3.00 | m | 1 | 3.00 | |
| 5 | 21상 | 공동구 | 공동구 덮개파손 | | | | 1.00 | EA | 1 | 1.00 | |
| 6 | 25하 | 배수시설 | 측구 균열 | | 1.0 | | 1.00 | m | 1 | 1.00 | |
| 7 | 25하 | 공동구 | 공동구 균열 | 0.2 | 0.5 | | 0.50 | m | 1 | 0.50 | |

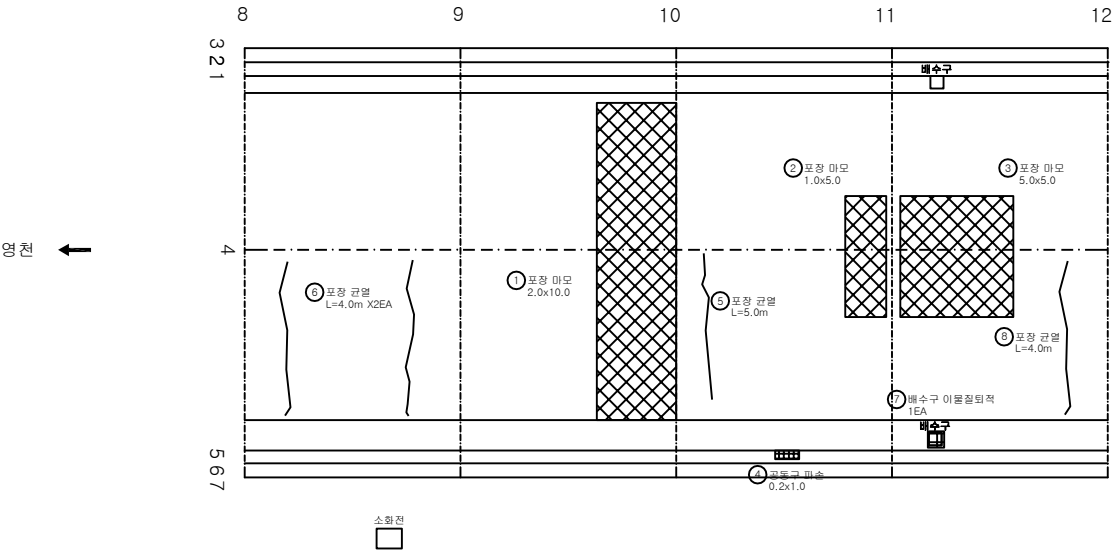
| 번호 | 발생<br>년도 | 부재 | 손상내용 | 손상현황 | | | | | | | 비고 |
|---|---|---|---|---|---|---|---|---|---|---|---|
| 5 | 21상 | 포장 | 포장 균열 | | 5.0 | | 5.00 | m | 1 | 5.00 | |
| 6 | 23하 | 포장 | 포장 균열 | | 4.0 | | 4.00 | m | 2 | 8.00 | |
| 8 | 23하 | 포장 | 포장 균열 | | 4.0 | | 4.00 | m | 1 | 4.00 | |

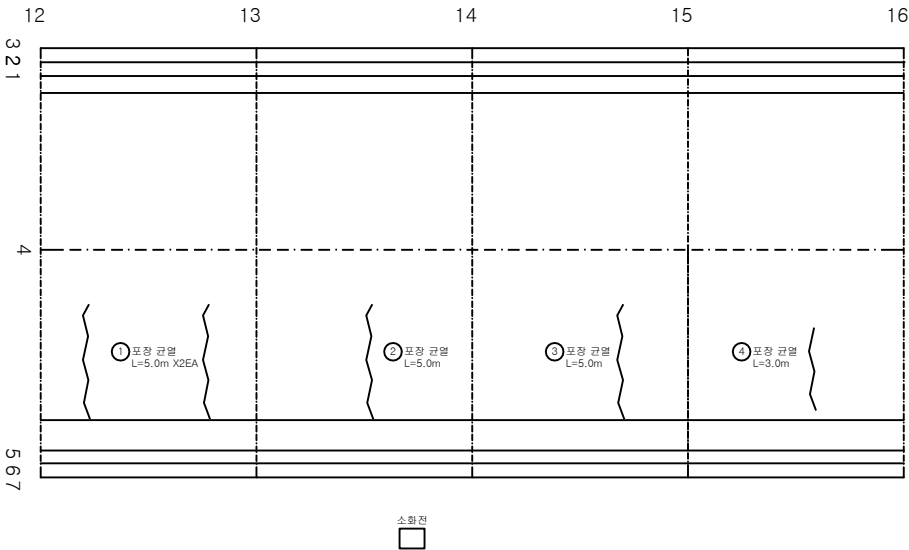
| 번호 | 발생<br>년도 | 부재 | 손상내용 | 손상현황 | | | | | | | 비 고 |
|---|---|---|---|---|---|---|---|---|---|---|---|
| 1 | 22하 | 포장 | 포장 균열 | | 5.0 | | 5.00 | m | 2 | 10.00 | |
| 2 | 22하 | 포장 | 포장 균열 | | 5.0 | | 5.00 | m | 1 | 5.00 | |
| 3 | 22하 | 포장 | 포장 균열 | | 5.0 | | 5.00 | m | 1 | 5.00 | |
| 4 | 22하 | 포장 | 포장 균열 | | 3.0 | | 3.00 | m | 1 | 3.00 | |

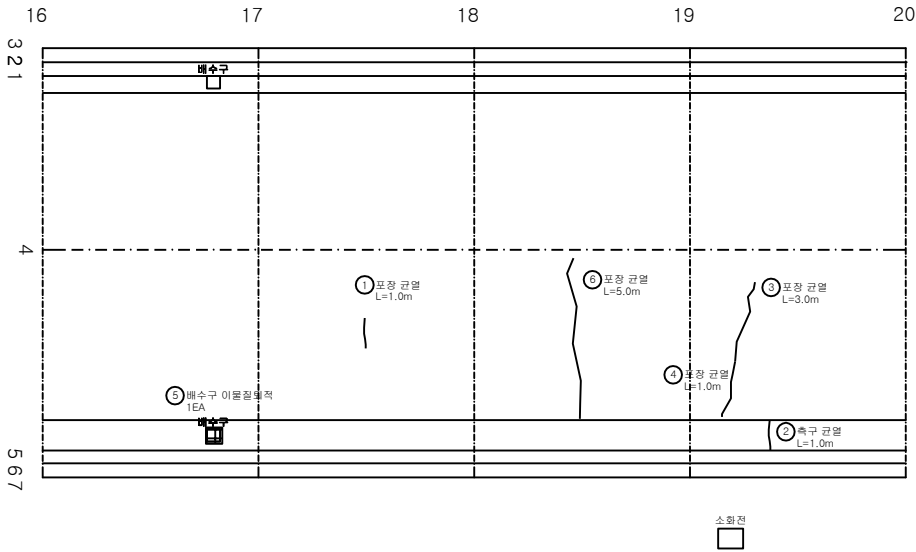
| 번호 | 발생<br>년도 | 부재 | 손상내용 | 손상현황 | | | | | | | 비고 |
|---|---|---|---|---|---|---|---|---|---|---|---|
| 1 | 20상 | 포장 | 포장 균열 | | 1.0 | | 1.00 | m | 1 | 1.00 | |
| 2 | 20상 | 배수시설 | 측구 균열 | | 1.0 | | 1.00 | m | 1 | 1.00 | |
| 3 | 21상 | 포장 | 포장 균열 | | 3.0 | | 3.00 | m | 1 | 3.00 | |
| 4 | 21하 | 포장 | 포장 균열 | | 1.0 | | 1.00 | m | 1 | 1.00 | |
| 6 | 23하 | 포장 | 포장 균열 | | 5.0 | | 5.00 | m | 1 | 5.00 | |

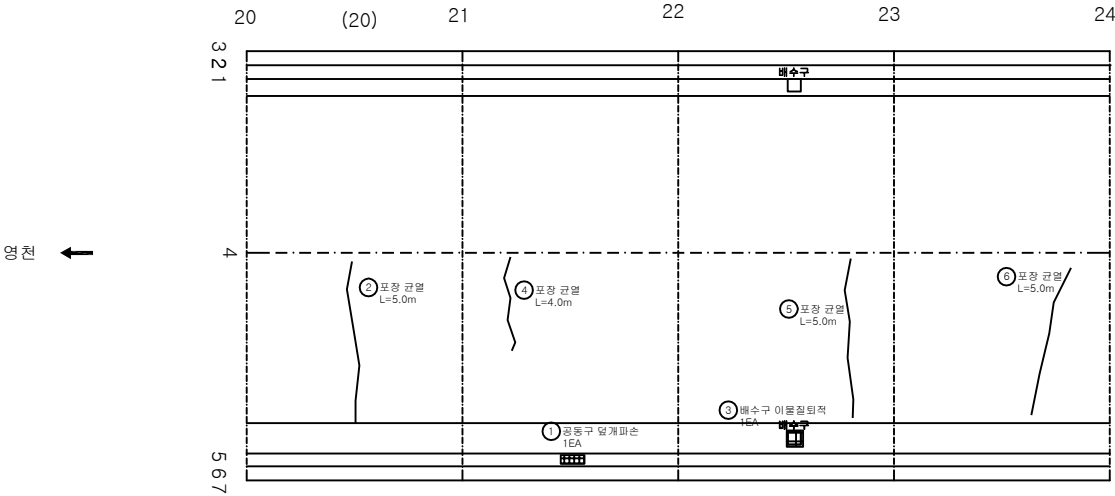
| 번호 | 발생<br>년도 | 부재 | 손상내용 | 손상현황 | | | | | | | 비고 |
|---|---|---|---|---|---|---|---|---|---|---|---|
| 2 | 21상 | 포장 | 포장 균열 | | 5.0 | | 5.00 | m | 1 | 5.00 | |
| 4 | 23하 | 포장 | 포장 균열 | | 4.0 | | 4.00 | m | 1 | 4.00 | |
| 5 | 23하 | 포장 | 포장 균열 | | 5.0 | | 5.00 | m | 1 | 5.00 | |
| 6 | 23하 | 포장 | 포장 균열 | | 5.0 | | 5.00 | m | 1 | 5.00 | |

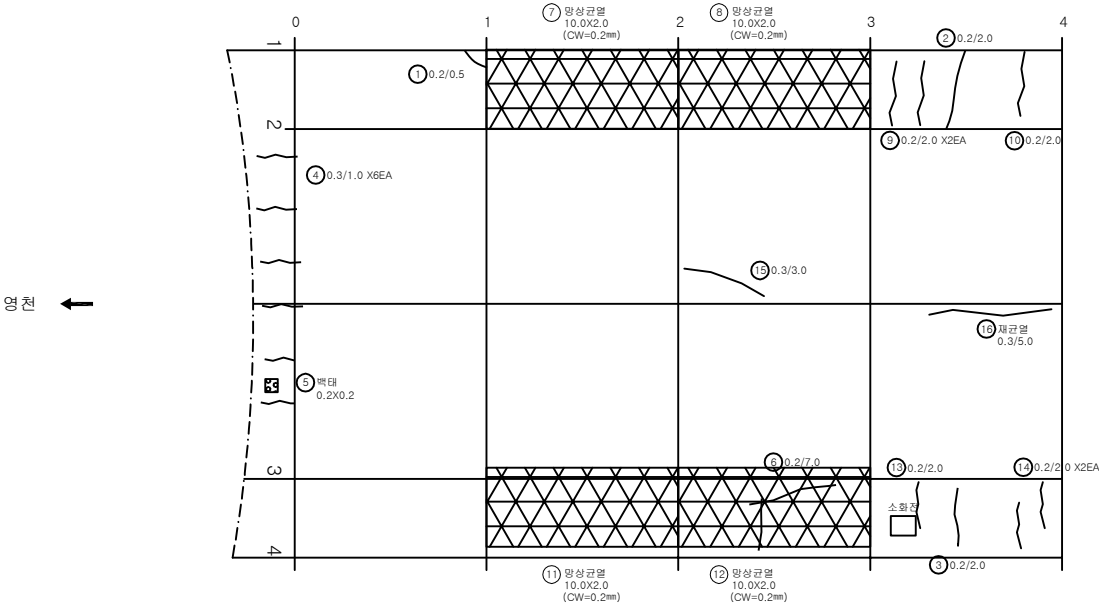
| 번호 | 발생<br>년도 | 부재 | 손상내용 | 손상현황 | | | | | | | 비고 |
|---|---|---|---|---|---|---|---|---|---|---|---|
| 1 | 19하 | 속벽부 | 균열(Cw=0.3mm미만) | 0.2 | 0.5 | | 0.50 | m | 1 | 0.50 | |
| 2 | 19하 | 속벽부 | 균열(Cw=0.3mm미만) | 0.2 | 2.0 | | 2.00 | m | 1 | 2.00 | |
| 3 | 19하 | 속벽부 | 균열(Cw=0.3mm미만) | 0.2 | 2.0 | | 2.00 | m | 1 | 2.00 | |
| 4 | 23하 | 천단부 | 균열(Cw=0.3mm이상) | 0.3 | 1.0 | | 1.00 | m | 6 | 6.00 | |
| 6 | 23하 | 속벽부 | 균열(Cw=0.3mm미만) | 0.2 | 7.0 | | 7.00 | m | 1 | 7.00 | |
| 7 | 25하 | 속벽부 | 망상균열 | 0.2 | 10.0 | 2.0 | 20.00 | m <sup>2</sup> | 1 | 20.00 | |
| 8 | 25하 | 속벽부 | 망상균열 | 0.2 | 10.0 | 2.0 | 20.00 | m <sup>2</sup> | 1 | 20.00 | |
| 9 | 25하 | 속벽부 | 균열(Cw=0.3mm미만) | 0.2 | 2.0 | | 2.00 | m | 2 | 4.00 | |
| 10 | 25하 | 속벽부 | 균열(Cw=0.3mm미만) | 0.2 | 2.0 | | 2.00 | m | 1 | 2.00 | |
| 11 | 25하 | 속벽부 | 망상균열 | 0.2 | 10.0 | 2.0 | 20.00 | m <sup>2</sup> | 1 | 20.00 | |
| 12 | 25하 | 속벽부 | 망상균열 | 0.2 | 10.0 | 2.0 | 20.00 | m <sup>2</sup> | 1 | 20.00 | |
| 13 | 25하 | 속벽부 | 균열(Cw=0.3mm미만) | 0.2 | 2.0 | | 2.00 | m | 1 | 2.00 | |
| 14 | 25하 | 속벽부 | 균열(Cw=0.3mm미만) | 0.2 | 2.0 | | 2.00 | m | 2 | 4.00 | |
| 15 | 25하 | 천단부 | 균열(Cw=0.3mm이상) | 0.3 | 3.0 | | 3.00 | m | 1 | 3.00 | |
| 16 | 25하 | 천단부 | 재균열(Cw=0.3mm이상) | 0.3 | 5.0 | | 5.00 | m | 1 | 5.00 | |

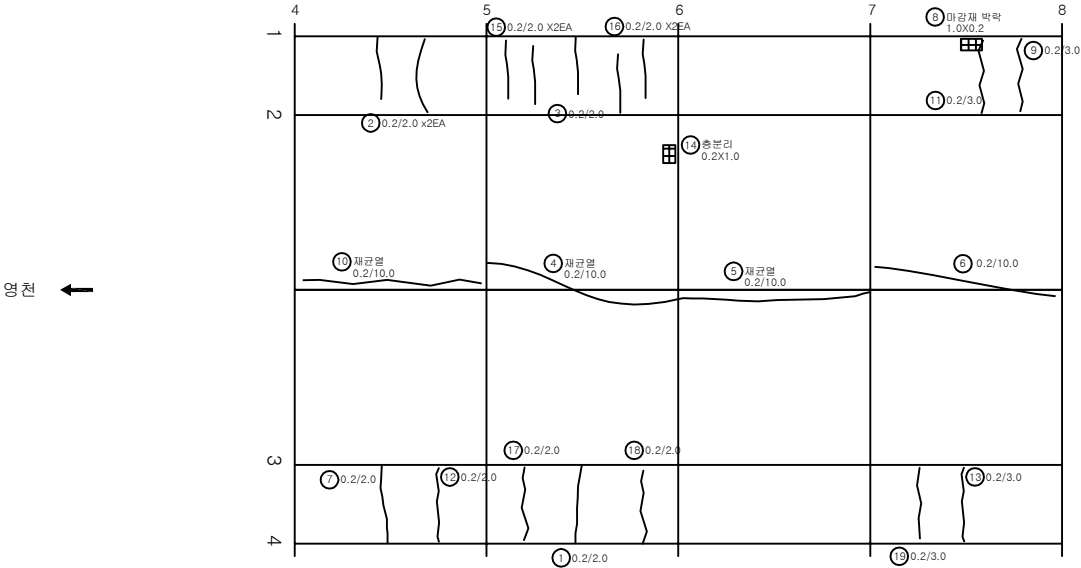
| 번호 | 발생<br>년도 | 부재 | 손상내용 | 손상현황 | | | | | | | 비고 |
|---|---|---|---|---|---|---|---|---|---|---|---|
| 1 | 20상 | 속박부 | 균열(Cw=0.3mm미만) | 0.2 | 2.0 | | 2.00 | m | 1 | 2.00 | |
| 2 | 20상 | 속박부 | 균열(Cw=0.3mm미만) | 0.2 | 2.0 | | 2.00 | m | 2 | 4.00 | |
| 3 | 20상 | 속박부 | 균열(Cw=0.3mm미만) | 0.2 | 2.0 | | 2.00 | m | 1 | 2.00 | |
| 4 | 19하 | 천단부 | 재균열(Cw=0.3mm미만) | 0.2 | 10.0 | | 10.00 | m | 1 | 10.00 | |
| 5 | 20상 | 천단부 | 재균열(Cw=0.3mm미만) | 0.2 | 10.0 | | 10.00 | m | 1 | 10.00 | |
| 6 | 19하 | 천단부 | 균열(Cw=0.3mm미만) | 0.2 | 10.0 | | 10.00 | m | 1 | 10.00 | |
| 7 | 20상 | 속박부 | 균열(Cw=0.3mm미만) | 0.2 | 2.0 | | 2.00 | m | 1 | 2.00 | |
| 8 | 21하 | 속박부 | 마감재 박락 | | 1.0 | 0.2 | 0.20 | m <sup>2</sup> | 1 | 0.20 | 손상증가 |
| 9 | 21하 | 속박부 | 균열(Cw=0.3mm미만) | 0.2 | 3.0 | | 3.00 | m | 1 | 3.00 | |
| 10 | 21하 | 천단부 | 재균열(Cw=0.3mm미만) | 0.2 | 10.0 | | 10.00 | m | 1 | 10.00 | |
| 11 | 23하 | 속박부 | 균열(Cw=0.3mm미만) | 0.2 | 3.0 | | 3.00 | m | 1 | 3.00 | |
| 12 | 23하 | 속박부 | 균열(Cw=0.3mm미만) | 0.2 | 2.0 | | 2.00 | m | 1 | 2.00 | |
| 13 | 23하 | 속박부 | 균열(Cw=0.3mm미만) | 0.2 | 3.0 | | 3.00 | m | 1 | 3.00 | |
| 15 | 25하 | 속박부 | 균열(Cw=0.3mm미만) | 0.2 | 2.0 | | 2.00 | m | 2 | 4.00 | |
| 16 | 25하 | 속박부 | 균열(Cw=0.3mm미만) | 0.2 | 2.0 | | 2.00 | m | 2 | 4.00 | |
| 17 | 25하 | 속박부 | 균열(Cw=0.3mm미만) | 0.2 | 2.0 | | 2.00 | m | 1 | 2.00 | |
| 18 | 25하 | 속박부 | 균열(Cw=0.3mm미만) | 0.2 | 2.0 | | 2.00 | m | 1 | 2.00 | |
| 19 | 25하 | 속박부 | 균열(Cw=0.3mm미만) | 0.2 | 3.0 | | 3.00 | m | 1 | 3.00 | |

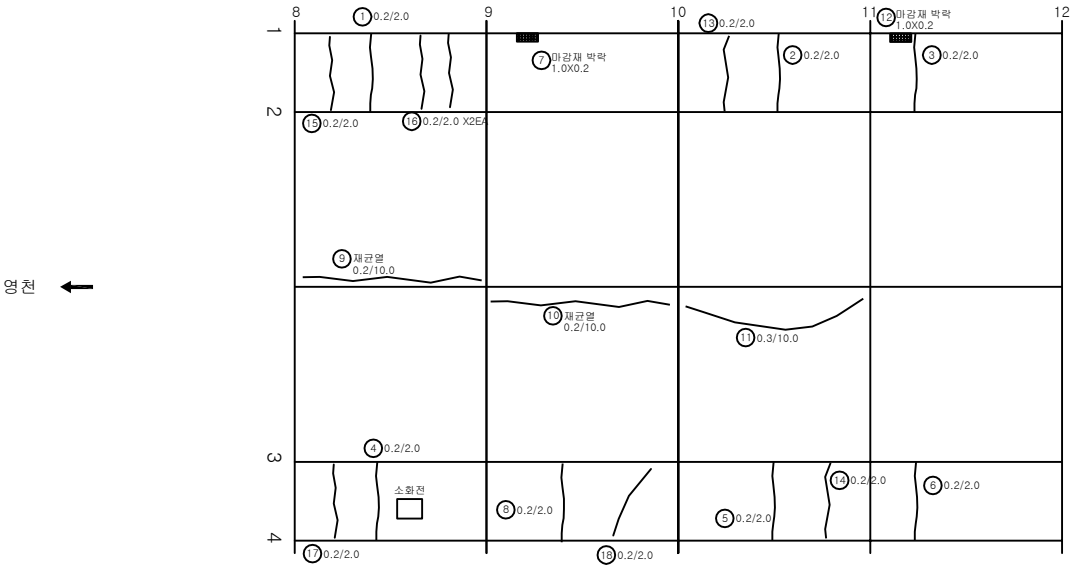
| 번호 | 발생<br>년도 | 부재 | 손상내용 | 손상현황 | | | | | | | 비고 |
|---|---|---|---|---|---|---|---|---|---|---|---|
| 1 | 20상 | 속벽부 | 균열(Cw=0.3mm미만) | 0.2 | 2.0 | | 2.00 | m | 1 | 2.00 | |
| 2 | 20상 | 속벽부 | 균열(Cw=0.3mm미만) | 0.2 | 2.0 | | 2.00 | m | 1 | 2.00 | |
| 3 | 20상 | 속벽부 | 균열(Cw=0.3mm미만) | 0.2 | 2.0 | | 2.00 | m | 1 | 2.00 | |
| 4 | 20상 | 속벽부 | 균열(Cw=0.3mm미만) | 0.2 | 2.0 | | 2.00 | m | 1 | 2.00 | |
| 5 | 20상 | 속벽부 | 균열(Cw=0.3mm미만) | 0.2 | 2.0 | | 2.00 | m | 1 | 2.00 | |
| 6 | 20상 | 속벽부 | 균열(Cw=0.3mm미만) | 0.2 | 2.0 | | 2.00 | m | 1 | 2.00 | |
| 7 | 20하 | 속벽부 | 마감재 박락 | | 1.0 | 0.2 | 0.20 | m <sup>2</sup> | 1 | 0.20 | 손상증가 |
| 8 | 21하 | 속벽부 | 균열(Cw=0.3mm미만) | 0.2 | 2.0 | | 2.00 | m | 1 | 2.00 | |
| 9 | 21하 | 천단부 | 재균열(Cw=0.3mm미만) | 0.2 | 10.0 | | 10.00 | m | 1 | 10.00 | |
| 10 | 21하 | 천단부 | 재균열(Cw=0.3mm미만) | 0.2 | 10.0 | | 10.00 | m | 1 | 10.00 | |
| 11 | 21하 | 천단부 | 균열(Cw=0.3mm이상) | 0.3 | 10.0 | | 10.00 | m | 1 | 10.00 | |
| 12 | 23하 | 속벽부 | 마감재 박락 | | 1.0 | 0.2 | 0.20 | m <sup>2</sup> | 1 | 0.20 | 손상증가 |
| 13 | 23하 | 속벽부 | 균열(Cw=0.3mm미만) | 0.2 | 2.0 | | 2.00 | m | 1 | 2.00 | |
| 14 | 23하 | 속벽부 | 균열(Cw=0.3mm미만) | 0.2 | 2.0 | | 2.00 | m | 1 | 2.00 | |
| 15 | 25하 | 속벽부 | 균열(Cw=0.3mm미만) | 0.2 | 2.0 | | 2.00 | m | 1 | 2.00 | |
| 16 | 25하 | 속벽부 | 균열(Cw=0.3mm미만) | 0.2 | 2.0 | | 2.00 | m | 2 | 4.00 | |
| 17 | 25하 | 속벽부 | 균열(Cw=0.3mm미만) | 0.2 | 2.0 | | 2.00 | m | 1 | 2.00 | |
| 18 | 25하 | 속벽부 | 균열(Cw=0.3mm미만) | 0.2 | 2.0 | | 2.00 | m | 1 | 2.00 | |

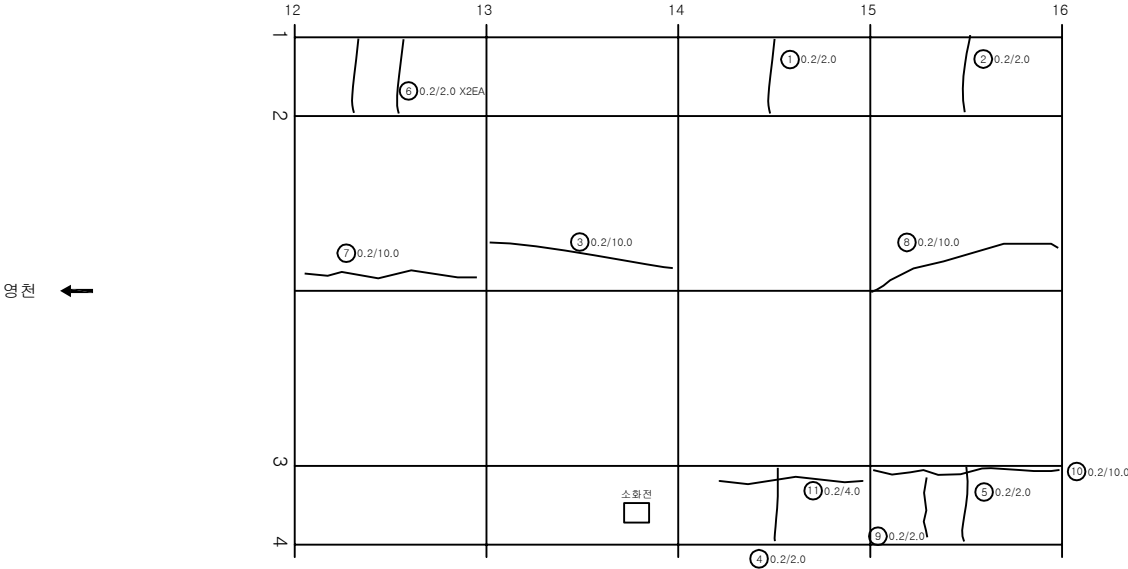
| 번호 | 발생<br>년도 | 부재 | 손상내용 | 손상현황 | | | | | | | 비고 |
|---|---|---|---|---|---|---|---|---|---|---|---|
| 1 | 19하 | 측벽부 | 균열(Cw=0.3mm미만) | 0.2 | 2.0 | | 2.00 | m | 1 | 2.00 | |
| 2 | 19하 | 측벽부 | 균열(Cw=0.3mm미만) | 0.2 | 2.0 | | 2.00 | m | 1 | 2.00 | |
| 3 | 19하 | 천단부 | 균열(Cw=0.3mm미만) | 0.2 | 10.0 | | 10.00 | m | 1 | 10.00 | |
| 4 | 19하 | 측벽부 | 균열(Cw=0.3mm미만) | 0.2 | 2.0 | | 2.00 | m | 1 | 2.00 | |
| 5 | 19하 | 측벽부 | 균열(Cw=0.3mm미만) | 0.2 | 2.0 | | 2.00 | m | 1 | 2.00 | |
| 6 | 21하 | 측벽부 | 균열(Cw=0.3mm미만) | 0.2 | 2.0 | | 2.00 | m | 2 | 4.00 | |
| 7 | 21하 | 천단부 | 균열(Cw=0.3mm미만) | 0.2 | 10.0 | | 10.00 | m | 1 | 10.00 | |
| 8 | 21하 | 천단부 | 균열(Cw=0.3mm미만) | 0.2 | 10.0 | | 10.00 | m | 1 | 10.00 | |
| 9 | 23하 | 측벽부 | 균열(Cw=0.3mm미만) | 0.2 | 2.0 | | 2.00 | m | 1 | 2.00 | |
| 10 | 23하 | 측벽부 | 균열(Cw=0.3mm미만) | 0.2 | 10.0 | | 10.00 | m | 1 | 10.00 | |
| 11 | 25하 | 측벽부 | 균열(Cw=0.3mm미만) | 0.2 | 4.0 | | 4.00 | m | 1 | 4.00 | |

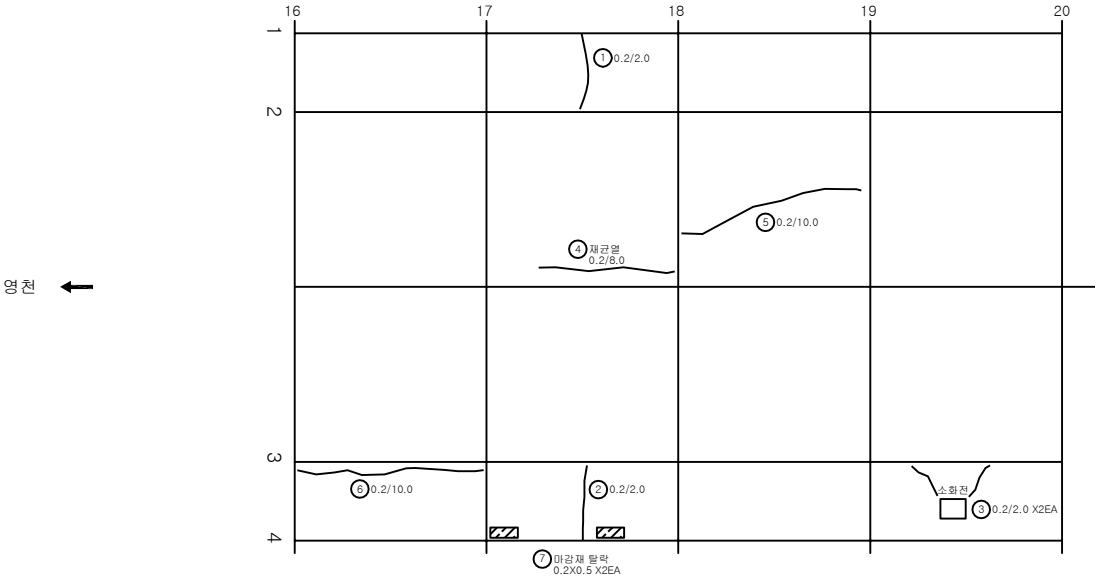
| 번호 | 발생<br>년도 | 부재 | 손상내용 | 손상현황 | | | | | | | 비고 |
|---|---|---|---|---|---|---|---|---|---|---|---|
| 1 | 19하 | 측벽부 | 균열(Cw=0.3mm미만) | 0.2 | 2.0 | | 2.00 | m | 1 | 2.00 | |
| 2 | 19하 | 측벽부 | 균열(Cw=0.3mm미만) | 0.2 | 2.0 | | 2.00 | m | 1 | 2.00 | |
| 3 | 21하 | 측벽부 | 균열(Cw=0.3mm미만) | 0.2 | 2.0 | | 2.00 | m | 2 | 4.00 | |
| 4 | 21하 | 천단부 | 재균열(Cw=0.3mm미만) | 0.2 | 8.0 | | 8.00 | m | 1 | 8.00 | |
| 5 | 21하 | 천단부 | 균열(Cw=0.3mm미만) | 0.2 | 10.0 | | 10.00 | m | 1 | 10.00 | |
| 6 | 23하 | 측벽부 | 균열(Cw=0.3mm미만) | 0.2 | 10.0 | | 10.00 | m | 1 | 10.00 | |
