상주영천고속도로 2024~2025년 시설물 안전점검 용역  
(2025년 하반기 정밀안전점검)

# 외 관 조 사 망 도

중구터널(영천방향)

(주)명성엔지니어링

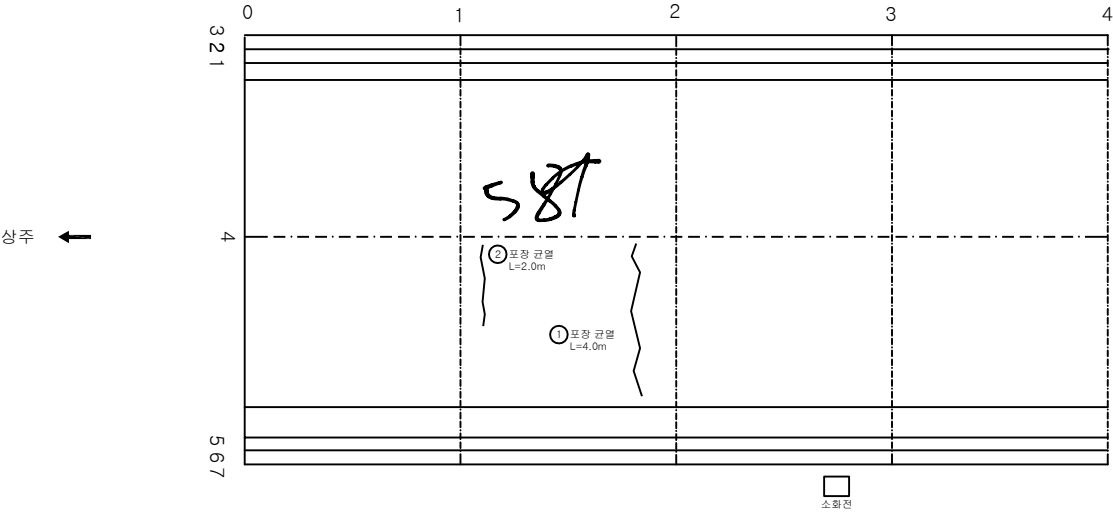
ID:중구터널(영천)-포장,공동구 Span No.1~4

| 번호 | 발생<br>년도 | 부재 | 손상내용 | 손상현황 | | | | | | | 비 고 |
|---|---|---|---|---|---|---|---|---|---|---|---|
| 1 | 21하 | 포장 | 포장 균열 | | 4.0 | | 4.00 | m | 1 | 4.00 | |
| 2 | 23하 | 포장 | 포장 균열 | | 2.0 | | 2.00 | m | 1 | 2.00 | |

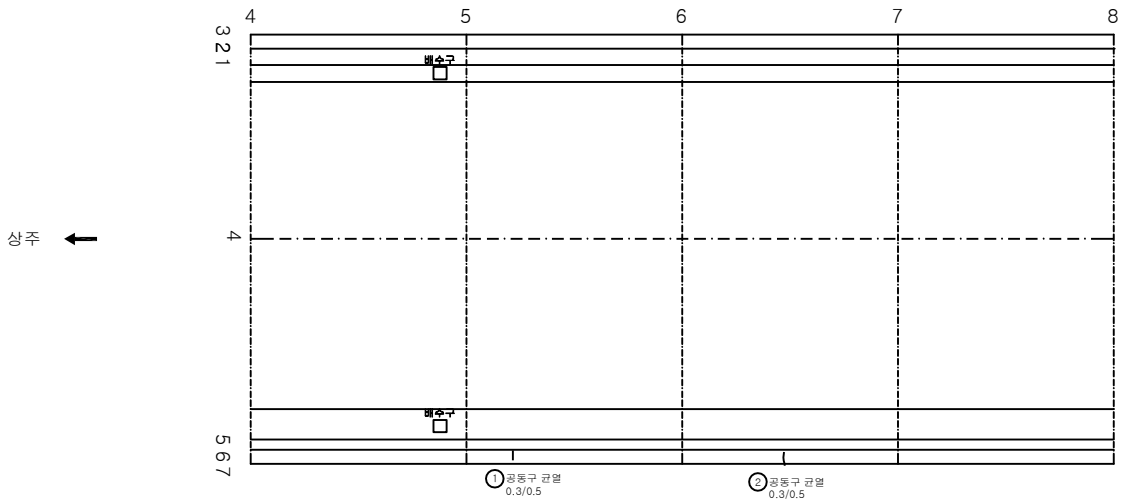
ID:중구터널(영천)-포장,공동구 Span No.5~8

| 번호 | 발생<br>년도 | 부재 | 손상내용 | 손상현황 | | | | | | | 비고 |
|---|---|---|---|---|---|---|---|---|---|---|---|
| 1 | 19하 | 공동구 | 공동구 균열 | 0.3 | 0.5 | | 0.50 | m | 1 | 0.50 | |
| 2 | 20상 | 공동구 | 공동구 균열 | 0.3 | 0.5 | | 0.50 | m | 1 | 0.50 | |

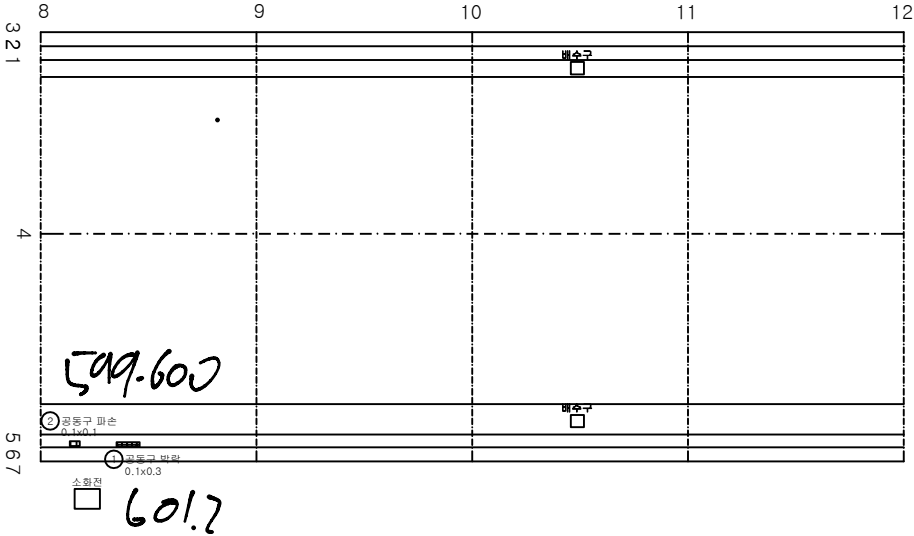
ID:중구터널(영천)-포장,공동구 Span No.9~12

| 번호 | 발생<br>년도 | 부재 | 손상내용 | 손상현황 | | | | | | | 비고 |
|---|---|---|---|---|---|---|---|---|---|---|---|
| 1 | 19하 | 공동구 | 공동구 박락 | | 0.1 | 0.3 | 0.03 | m <sup>2</sup> | 1 | 0.03 | |
| 2 | 20상 | 공동구 | 공동구 파손 | | 0.1 | 0.1 | 0.01 | m <sup>2</sup> | 1 | 0.01 | |

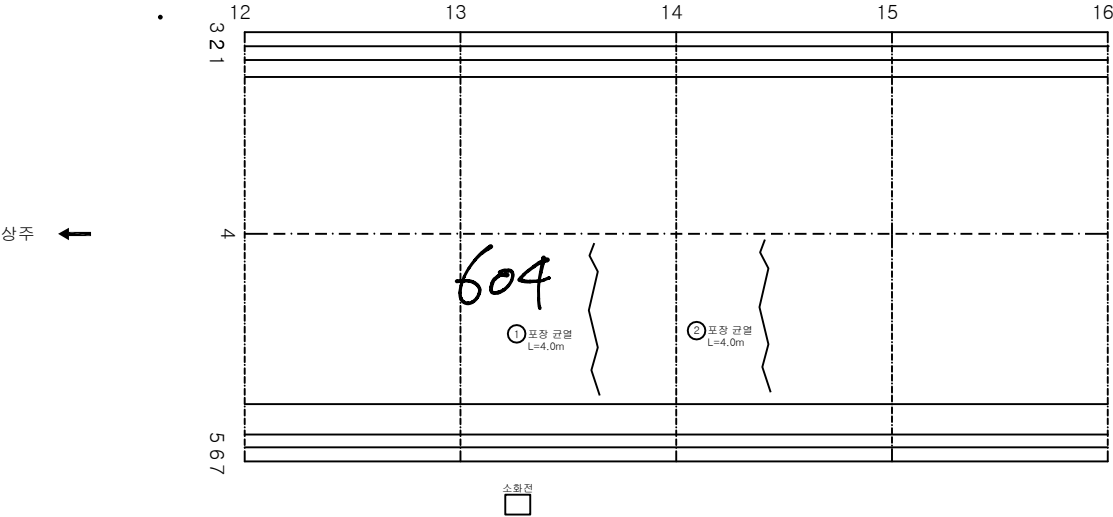
| 번호 | 발생<br>년도 | 부재 | 손상내용 | 손상현황 | | | | | | 비 고 | |
|---|---|---|---|---|---|---|---|---|---|---|---|
| 1 | 23하 | 포장 | 포장 균열 | | 4.0 | | 4.00 | m | 1 | 4.00 | |
| 2 | 23하 | 포장 | 포장 균열 | | 4.0 | | 4.00 | m | 1 | 4.00 | |

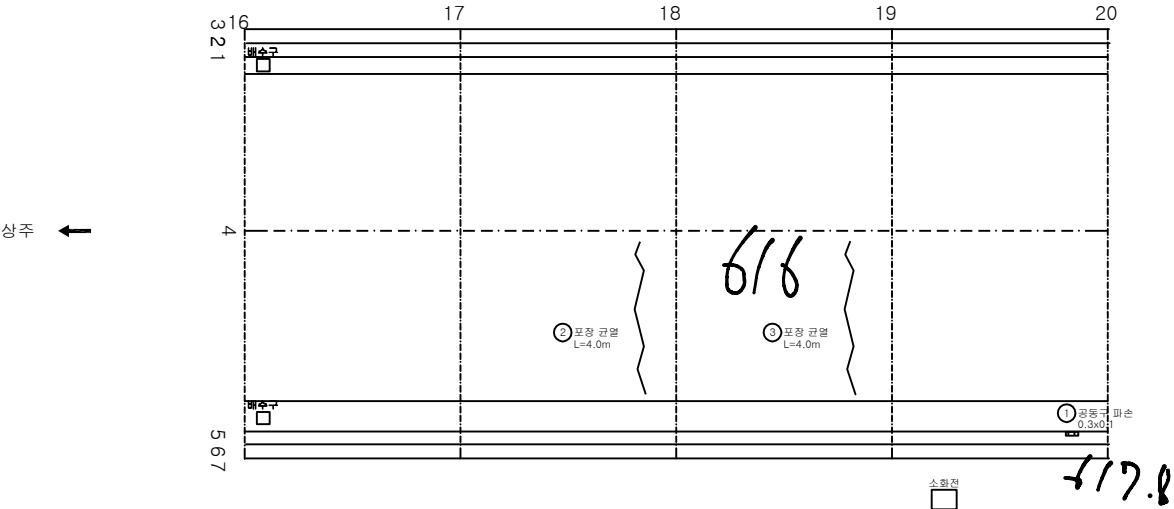
| 번호 | 발생<br>년도 | 부재 | 손상내용 | 손상현황 | | | | | | | 비고 |
|---|---|---|---|---|---|---|---|---|---|---|---|
| 2 | 23하 | 포장 | 포장 균열 | | 4.0 | | 4.00 | m | 1 | 4.00 | |
| 3 | 25하 | 포장 | 포장 균열 | | 4.0 | | 4.00 | m | 1 | 4.00 | |

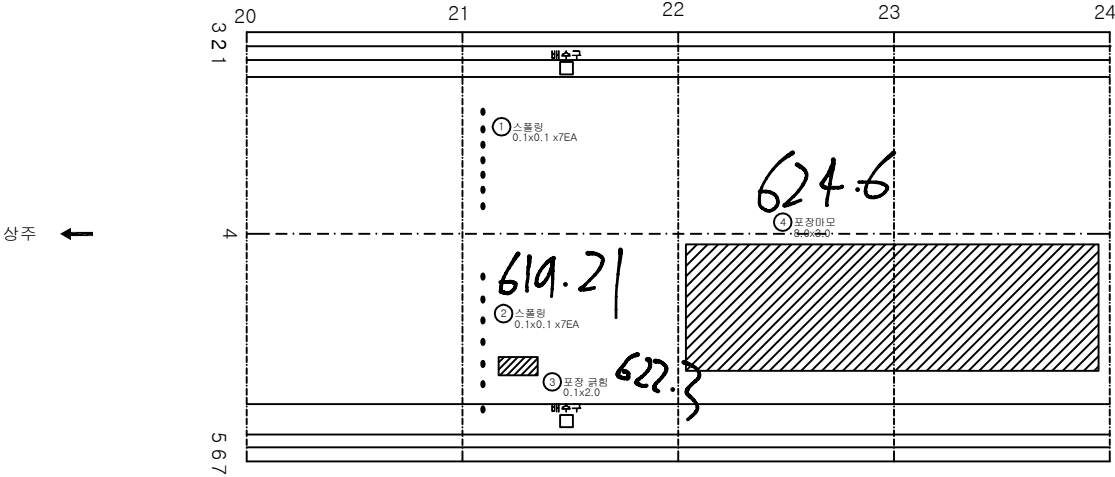
| 번호 | 발생<br>년도 | 부재 | 손상내용 | 손상현황 | | | | | | | 비고 |
|---|---|---|---|---|---|---|---|---|---|---|---|
| 3 | 19하 | 포장 | 포장 균열 | | 0.1 | 2.0 | 0.20 | m <sup>2</sup> | 1 | 0.20 | |

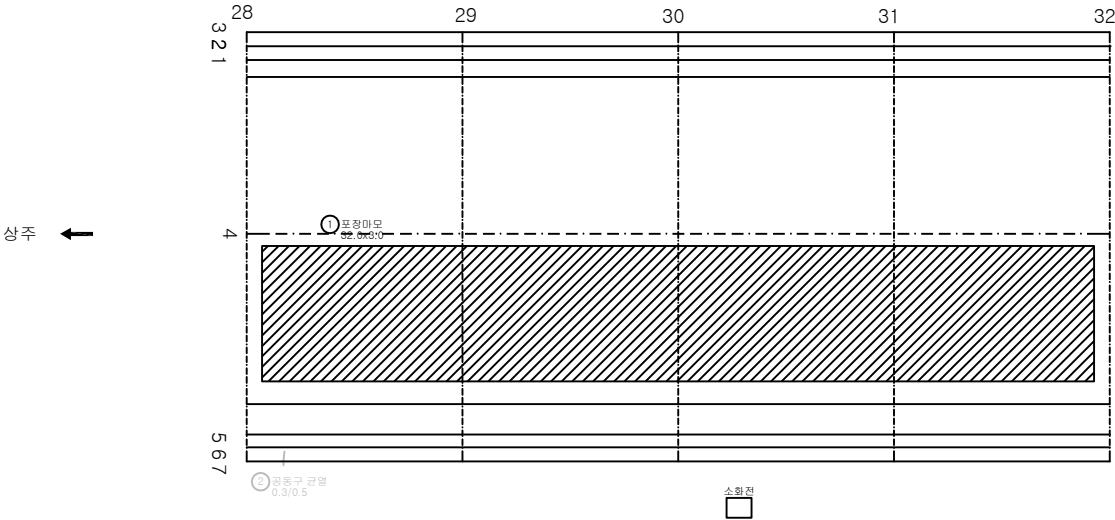
| 번호 | 발생<br>년도 | 부재 | 손상내용 | 손상현황 | | | | | | | 비 고 |
|---|---|---|---|---|---|---|---|---|---|---|---|
| 2 | 19하 | 공동구 | 공동구 균열 | 0.3 | 0.5 | | 0.50 | m | 1 | 0.50 | 20'하 보강 |

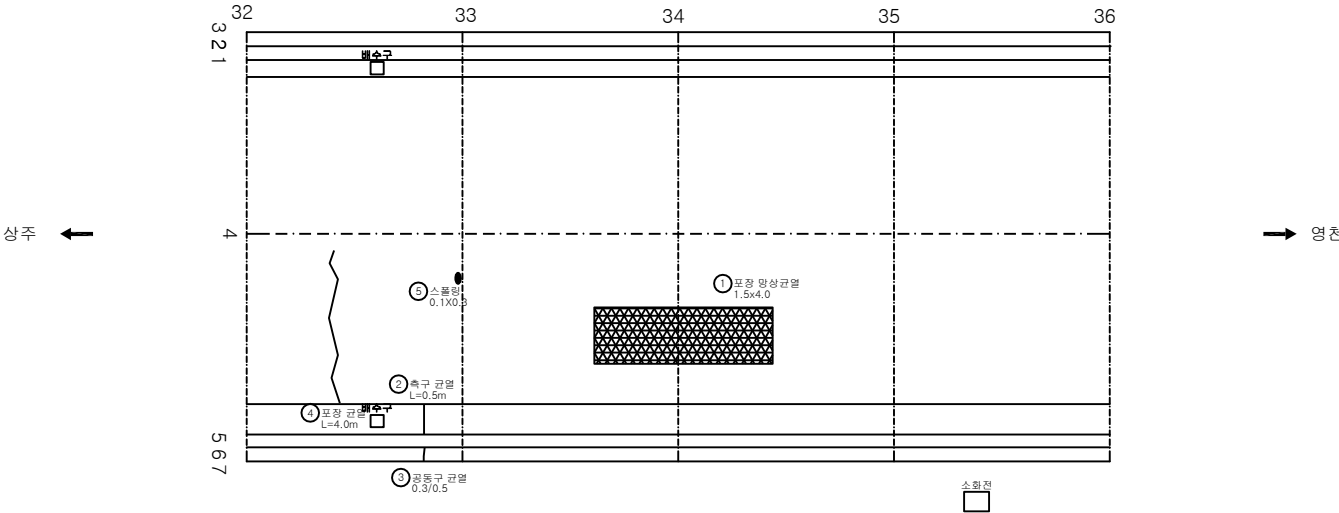
| 번호 | 발생<br>년도 | 부재 | 손상내용 | 손상현황 | | | | | | 비 고 | |
|---|---|---|---|---|---|---|---|---|---|---|---|
| 1 | 19하 | 포장 | 포장 망상균열 | | 1.5 | 4.0 | 6.00 | m <sup>2</sup> | 1 | 6.00 | |
| 2 | 19하 | 배수시설 | 측구 균열 | | 0.5 | | 0.50 | m | 1 | 0.50 | |
| 3 | 20상 | 공동구 | 공동구 균열 | 0.3 | 0.5 | | 0.50 | m | 1 | 0.50 | |
| 4 | 23하 | 포장 | 포장 균열 | | 4.0 | | 4.00 | m | 1 | 4.00 | |

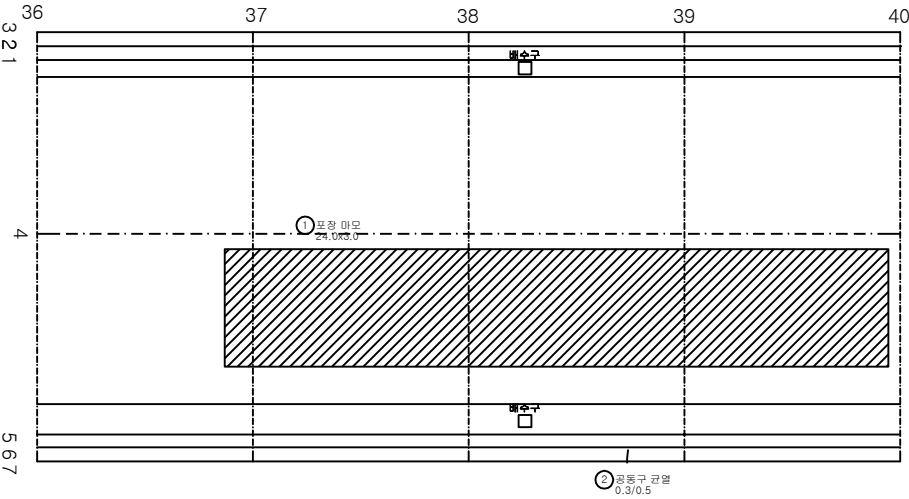
| 번호 | 발생<br>년도 | 부재 | 손상내용 | 손상현황 | | | | | | | 비 고 |
|---|---|---|---|---|---|---|---|---|---|---|---|
| 2 | 20상 | 공동구 | 공동구 균열 | 0.3 | 0.5 | | 0.50 | m | 1 | 0.50 | |

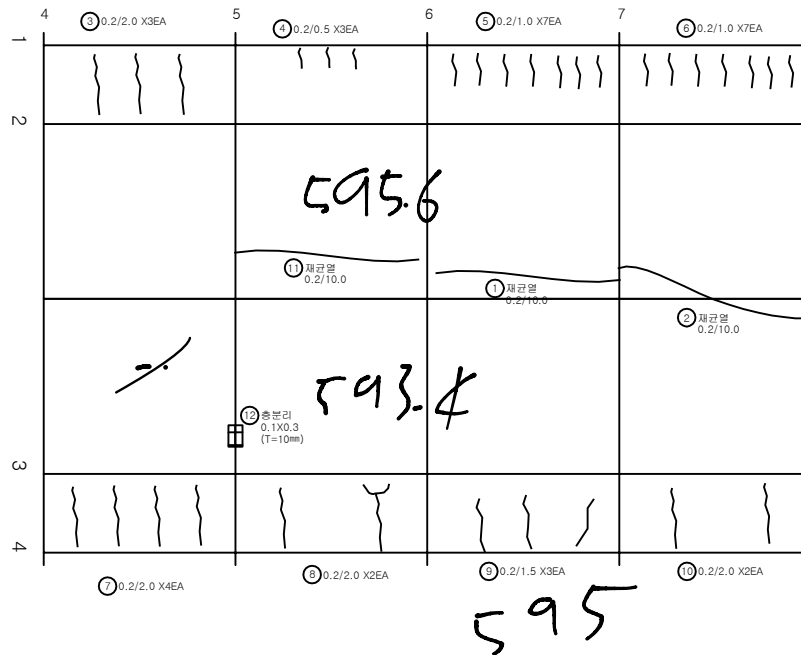
ID:중구터널(영천)-라이닝 Span No.5~8

| 번호 | 발생<br>년도 | 부재 | 손상내용 | 손상현황 | | | | | | | 비고 |
|---|---|---|---|---|---|---|---|---|---|---|---|
| 1 | 19하 | 천단부 | 균열(Cw=0.3mm미만) | 0.2 | 5.0 | | 5.00 | m | 1 | 5.00 | |
| 2 | 21상 | 속벽부 | 균열(Cw=0.3mm미만) | 0.2 | 1.0 | | 1.00 | m | 7 | 7.00 | |
| 10 | 21하 | 천단부 | 재균열(Cw=0.3mm미만) | 0.2 | 10.0 | | 10.00 | m | 1 | 10.00 | |
| 12 | 21하 | 천단부 | 재균열(Cw=0.3mm이상) | 0.3 | 10.0 | | 10.00 | m | 1 | 10.00 | |
| 13 | 21하 | 천단부 | 재균열(Cw=0.3mm이상) | 0.3 | 10.0 | | 10.00 | m | 1 | 10.00 | |

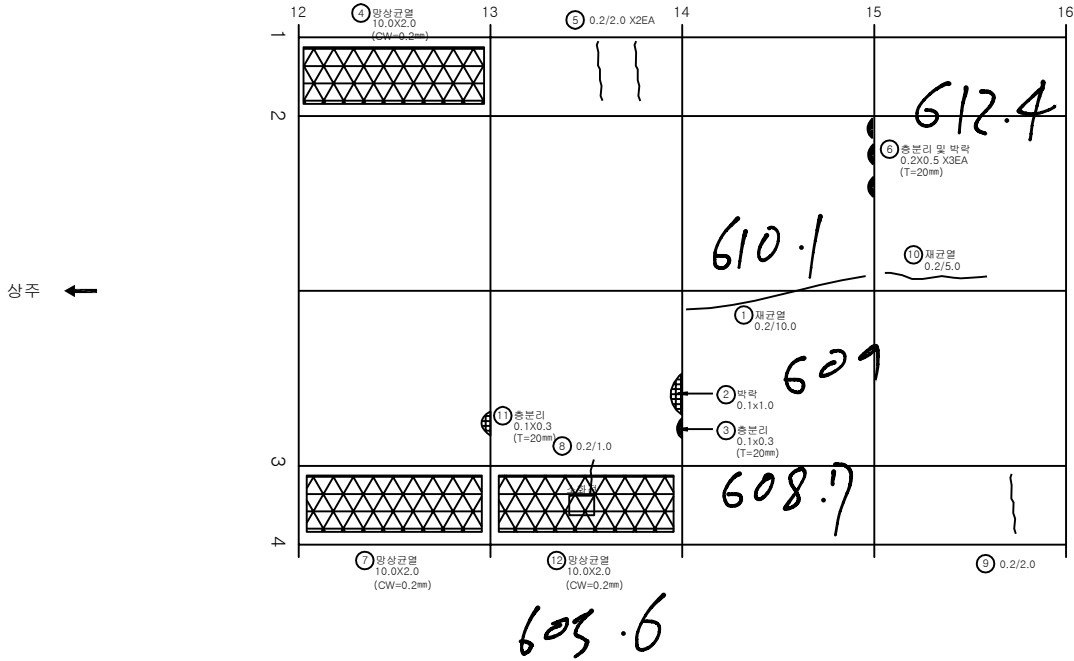
| 번호 | 발생<br>년도 | 부재 | 손상내용 | 손상현황 | | | | | | | 비고 |
|---|---|---|---|---|---|---|---|---|---|---|---|
| 1 | 19하 | 천단부 | 재균열(Cw=0.3mm미만) | 0.2 | 10.0 | | 10.00 | m | 1 | 10.00 | |
| 4 | 21상 | 측벽부 | 망상균열 | 0.2 | 10.0 | 2.0 | 20.00 | m <sup>2</sup> | 1 | 20.00 | 손상증가 |
| 7 | 21상 | 측벽부 | 망상균열 | 0.2 | 10.0 | 2.0 | 20.00 | m <sup>2</sup> | 1 | 20.00 | 손상증가 |
| 12 | 25하 | 측벽부 | 망상균열 | 0.2 | 10.0 | 2.0 | 20.00 | m <sup>2</sup> | 1 | 20.00 | |

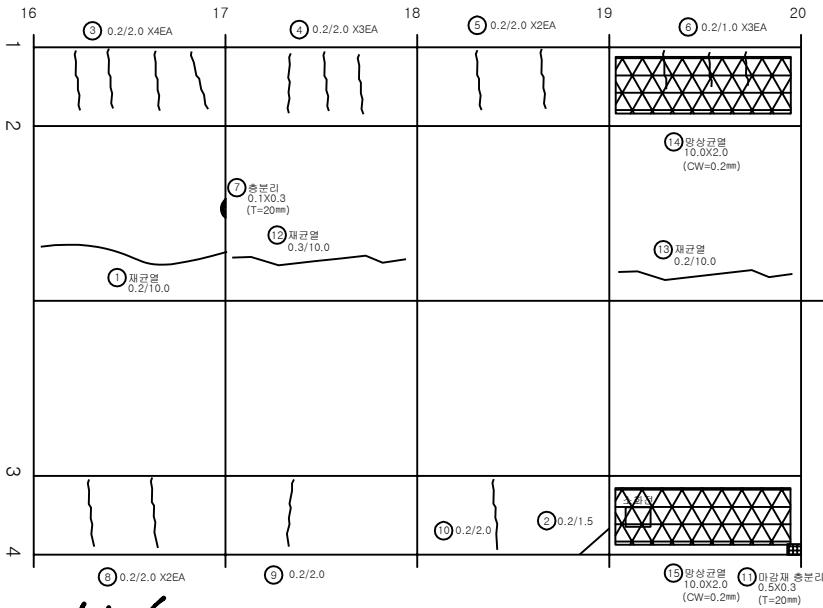
ID:중구터널(영천)-라이닝 Span No.17~20

| 번호 | 발생<br>년도 | 부재 | 손상내용 | 손상현황 | | | | | | | 비고 |
|---|---|---|---|---|---|---|---|---|---|---|---|
| 1 | 19하 | 천단부 | 균열(Cw=0.3mm미만) | 0.2 | 10.0 | | 10.00 | m | 1 | 10.00 | |
| 12 | 21하 | 천단부 | 재균열(Cw=0.3mm이상) | 0.3 | 10.0 | | 10.00 | m | 1 | 10.00 | |
| 14 | 25하 | 측벽부 | 망상균열 | 0.2 | 10.0 | 2.0 | 20.00 | m <sup>2</sup> | 1 | 20.00 | |
| 15 | 25하 | 측벽부 | 망상균열 | 0.2 | 10.0 | 2.0 | 20.00 | m <sup>2</sup> | 1 | 20.00 | |
