상주영천고속도로 2024~2025년 시설물 안전점검 용역  
(2025년 하반기 정밀안전점검)

# 외 관 조 사 망 도

중구터널(영천방향)

2025.12

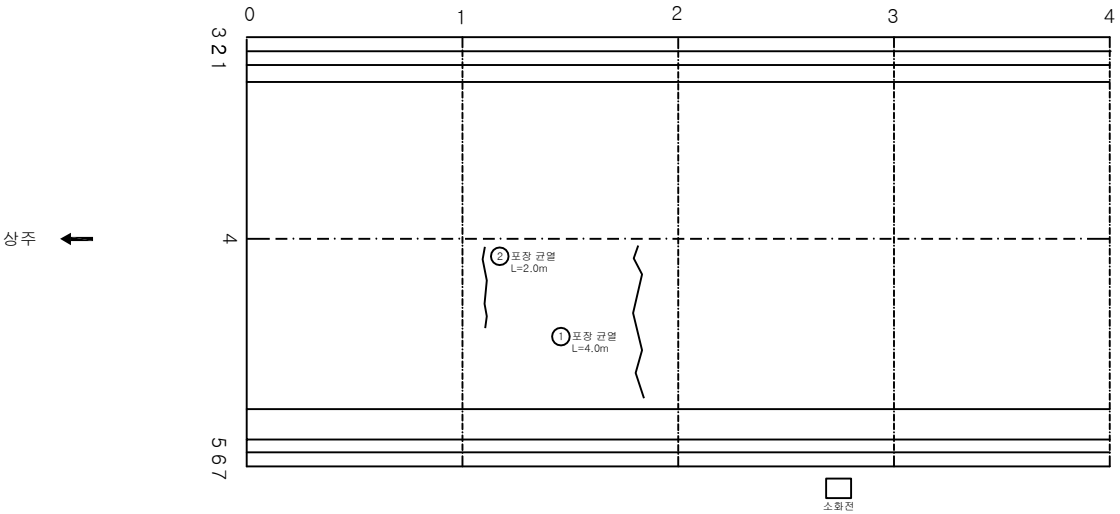
ID:중구터널(영천)-포장,공동구 Span No.1~4

| 번호 | 발생<br>년도 | 부재 | 손상내용 | 손상현황 | | | | | | | 비 고 |
|---|---|---|---|---|---|---|---|---|---|---|---|
| 1 | 21하 | 포장 | 포장 균열 | | 4.0 | | 4.00 | m | 1 | 4.00 | |
| 2 | 23하 | 포장 | 포장 균열 | | 2.0 | | 2.00 | m | 1 | 2.00 | |

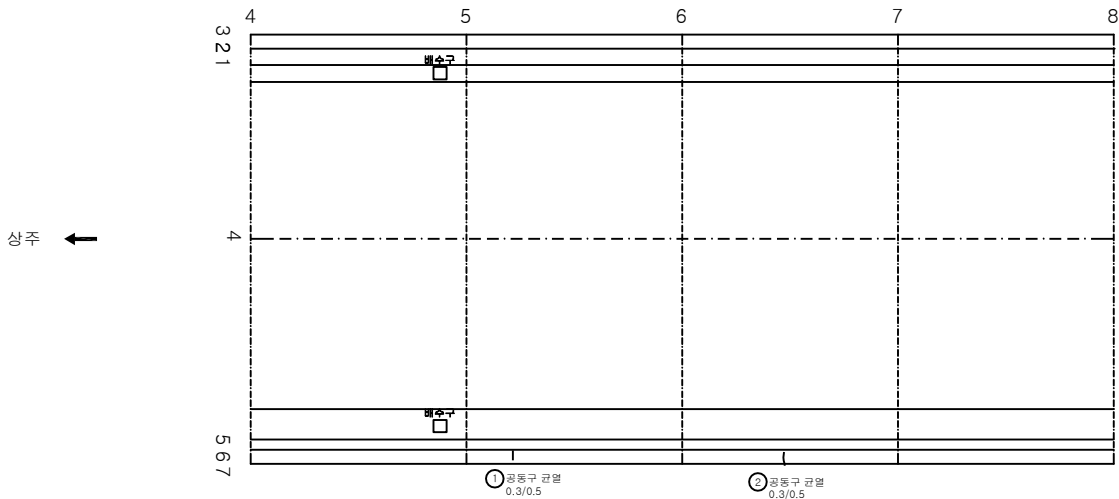
ID:중구터널(영천)-포장,공동구 Span No.5~8

| 번호 | 발생<br>년도 | 부재 | 손상내용 | 손상현황 | | | | | | | 비고 |
|---|---|---|---|---|---|---|---|---|---|---|---|
| 1 | 19하 | 공동구 | 공동구 균열 | 0.3 | 0.5 | | 0.50 | m | 1 | 0.50 | |
| 2 | 20상 | 공동구 | 공동구 균열 | 0.3 | 0.5 | | 0.50 | m | 1 | 0.50 | |

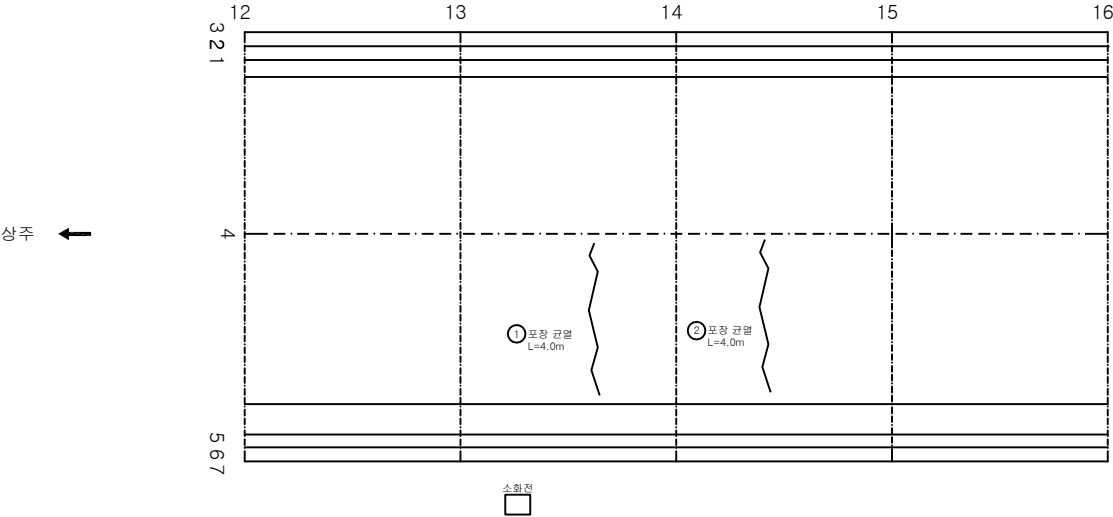
| 번호 | 발생<br>년도 | 부재 | 손상내용 | 손상현황 | | | | | | 비 고 | |
|---|---|---|---|---|---|---|---|---|---|---|---|
| 1 | 23하 | 포장 | 포장 균열 | | 4.0 | | 4.00 | m | 1 | 4.00 | |
| 2 | 23하 | 포장 | 포장 균열 | | 4.0 | | 4.00 | m | 1 | 4.00 | |

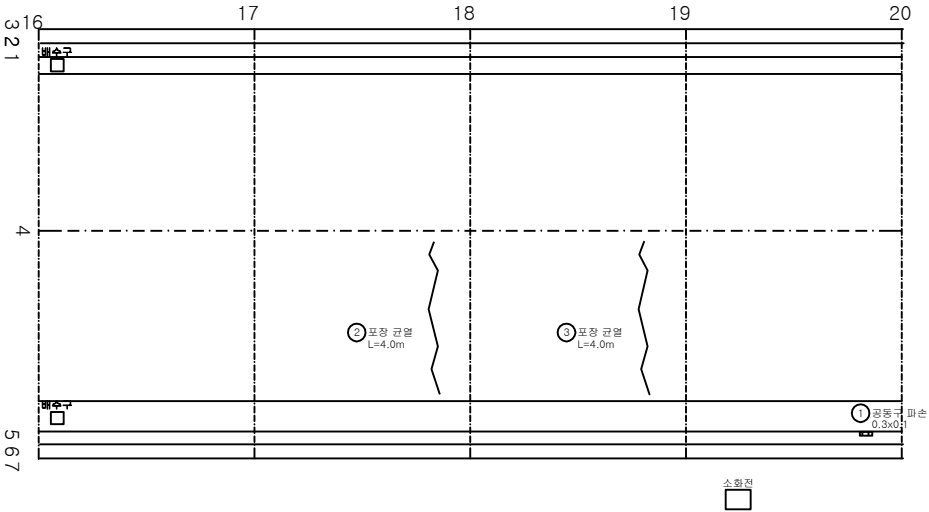
| 번호 | 발생<br>년도 | 부재 | 손상내용 | 손상현황 | | | | | | | 비고 |
|---|---|---|---|---|---|---|---|---|---|---|---|
| 2 | 23하 | 포장 | 포장 균열 | | 4.0 | | 4.00 | m | 1 | 4.00 | |
| 3 | 25하 | 포장 | 포장 균열 | | 4.0 | | 4.00 | m | 1 | 4.00 | |

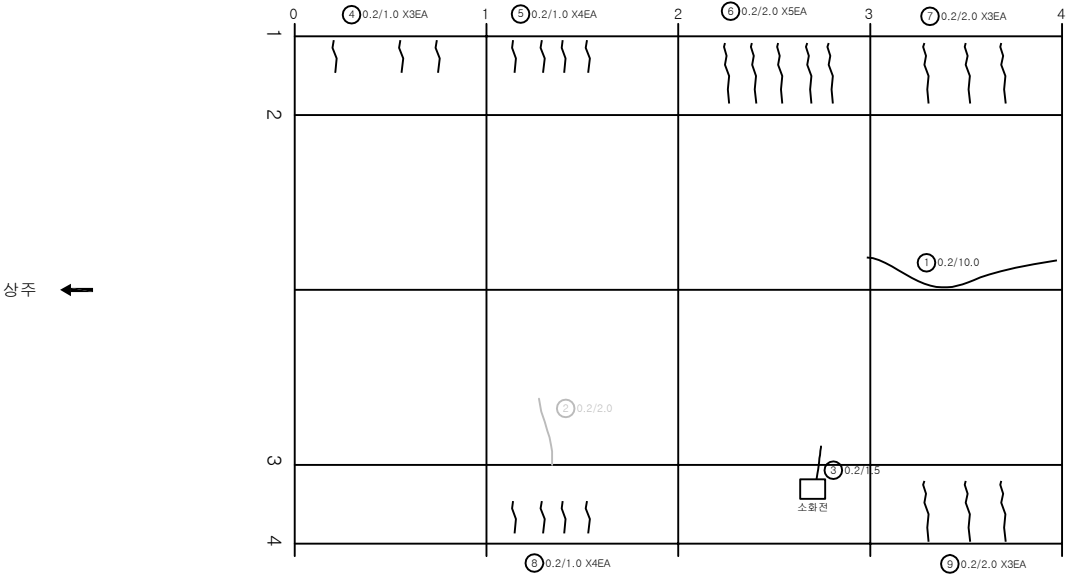
| 번호 | 발생<br>년도 | 부재 | 손상내용 | 손상현황 | | | | | | | 비고 |
|---|---|---|---|---|---|---|---|---|---|---|---|
| 1 | 19하 | 천단부 | 균열(Cw=0.3mm미만) | 0.2 | 10.0 | | 10.00 | m | 1 | 10.00 | |
| 2 | 20상 | 천단부 | 균열(Cw=0.3mm미만) | 0.2 | 2.0 | | 2.00 | m | 1 | 2.00 | 25'하 보강 |
| 3 | 20상 | 천단부 | 균열(Cw=0.3mm미만) | 0.2 | 1.5 | | 1.50 | m | 1 | 1.50 | |
| 4 | 21상 | 측벽부 | 균열(Cw=0.3mm미만) | 0.2 | 1.0 | | 1.00 | m | 3 | 3.00 | |
| 5 | 21상 | 측벽부 | 균열(Cw=0.3mm미만) | 0.2 | 1.0 | | 1.00 | m | 4 | 4.00 | |
| 6 | 21상 | 측벽부 | 균열(Cw=0.3mm미만) | 0.2 | 2.0 | | 2.00 | m | 5 | 10.00 | |
| 7 | 21상 | 측벽부 | 균열(Cw=0.3mm미만) | 0.2 | 2.0 | | 2.00 | m | 3 | 6.00 | |
| 8 | 21상 | 측벽부 | 균열(Cw=0.3mm미만) | 0.2 | 1.0 | | 1.00 | m | 4 | 4.00 | |
| 9 | 21상 | 측벽부 | 균열(Cw=0.3mm미만) | 0.2 | 2.0 | | 2.00 | m | 3 | 6.00 | |

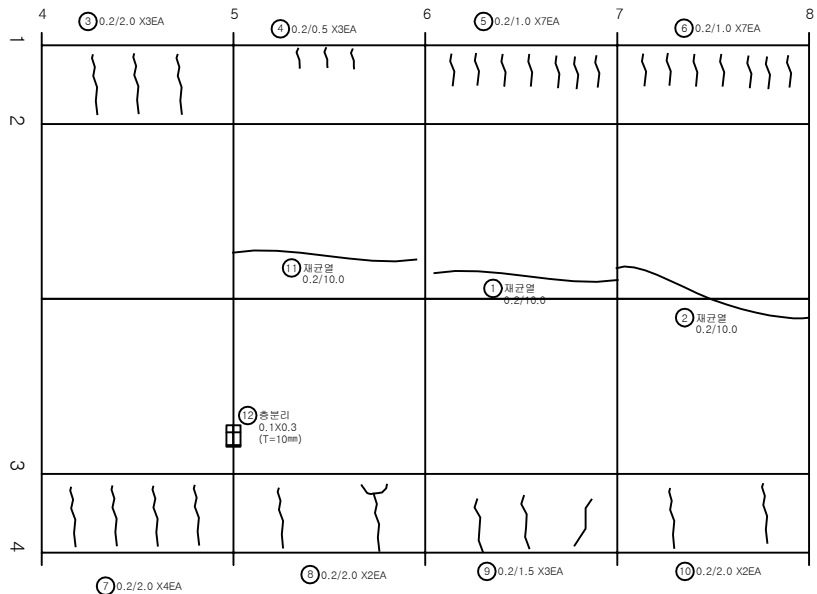
ID:중구터널(영천)-라이닝 Span No.5~8

| 번호 | 발생<br>년도 | 부재 | 손상내용 | 손상현황 | | | | | | | 비고 |
|---|---|---|---|---|---|---|---|---|---|---|---|
| 1 | 19하 | 천단부 | 재균열(Cw=0.3mm미만) | 0.2 | 10.0 | | 10.00 | m | 1 | 10.00 | |
| 2 | 19하 | 천단부 | 재균열(Cw=0.3mm미만) | 0.2 | 10.0 | | 10.00 | m | 1 | 10.00 | |
| 3 | 21상 | 측벽부 | 균열(Cw=0.3mm미만) | 0.2 | 2.0 | | 2.00 | m | 3 | 6.00 | |
| 4 | 21상 | 측벽부 | 균열(Cw=0.3mm미만) | 0.2 | 0.5 | | 0.50 | m | 3 | 1.50 | |
| 5 | 21상 | 측벽부 | 균열(Cw=0.3mm미만) | 0.2 | 1.0 | | 1.00 | m | 7 | 7.00 | |
| 6 | 21상 | 측벽부 | 균열(Cw=0.3mm미만) | 0.2 | 1.0 | | 1.00 | m | 7 | 7.00 | |
| 7 | 21상 | 측벽부 | 균열(Cw=0.3mm미만) | 0.2 | 2.0 | | 2.00 | m | 4 | 8.00 | |
| 8 | 21상 | 측벽부 | 균열(Cw=0.3mm미만) | 0.2 | 2.0 | | 2.00 | m | 2 | 4.00 | |
| 9 | 21상 | 측벽부 | 균열(Cw=0.3mm미만) | 0.2 | 1.5 | | 1.50 | m | 3 | 4.50 | |
| 10 | 21상 | 측벽부 | 균열(Cw=0.3mm미만) | 0.2 | 2.0 | | 2.00 | m | 2 | 4.00 | |
| 11 | 21하 | 천단부 | 재균열(Cw=0.3mm미만) | 0.2 | 10.0 | | 10.00 | m | 1 | 10.00 | |

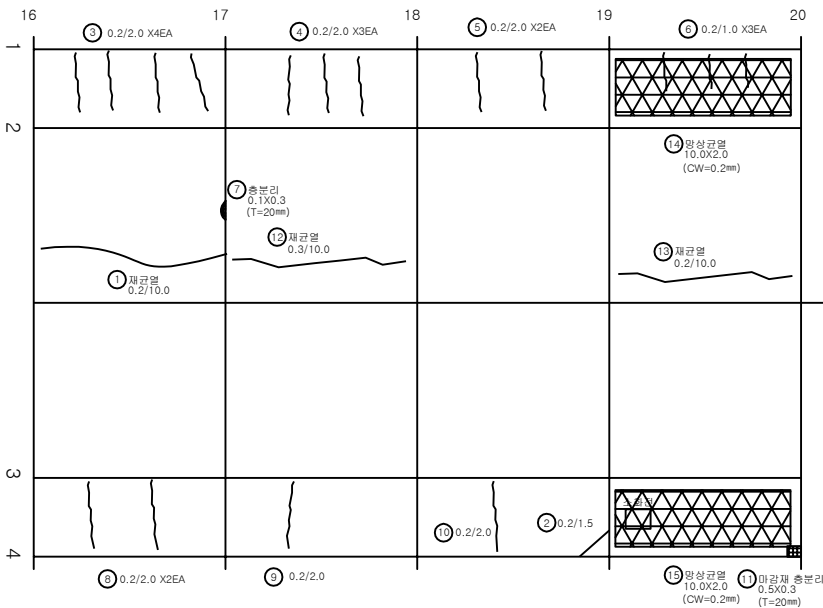
ID:중구터널(영천)-라이닝 Span No.17~20

| 번호 | 발생<br>년도 | 부재 | 손상내용 | 손상현황 | | | | | | | 비고 |
|---|---|---|---|---|---|---|---|---|---|---|---|
| 1 | 19하 | 천단부 | 균열(Cw=0.3mm미만) | 0.2 | 10.0 | | 10.00 | m | 1 | 10.00 | |
| 2 | 19하 | 측벽부 | 균열(Cw=0.3mm미만) | 0.2 | 1.5 | | 1.50 | m | 1 | 1.50 | |
| 3 | 21상 | 측벽부 | 균열(Cw=0.3mm미만) | 0.2 | 2.0 | | 2.00 | m | 4 | 8.00 | |
| 4 | 21상 | 측벽부 | 균열(Cw=0.3mm미만) | 0.2 | 2.0 | | 2.00 | m | 3 | 6.00 | |
| 5 | 21상 | 측벽부 | 균열(Cw=0.3mm미만) | 0.2 | 2.0 | | 2.00 | m | 2 | 4.00 | |
| 6 | 21상 | 측벽부 | 균열(Cw=0.3mm미만) | 0.2 | 2.0 | | 2.00 | m | 3 | 6.00 | |
| 8 | 21상 | 측벽부 | 균열(Cw=0.3mm미만) | 0.2 | 2.0 | | 2.00 | m | 2 | 4.00 | |
| 9 | 21상 | 측벽부 | 균열(Cw=0.3mm미만) | 0.2 | 2.0 | | 2.00 | m | 1 | 2.00 | |
| 10 | 21상 | 측벽부 | 균열(Cw=0.3mm미만) | 0.2 | 2.0 | | 2.00 | m | 1 | 2.00 | |
| 12 | 21하 | 천단부 | 재균열(Cw=0.3mm이상) | 0.3 | 10.0 | | 10.00 | m | 1 | 10.00 | |
| 13 | 21하 | 천단부 | 균열(Cw=0.3mm미만) | 0.2 | 10.0 | | 10.00 | m | 1 | 10.00 | |
| 14 | 25하 | 측벽부 | 망상균열 | 0.2 | 10.0 | 2.0 | 20.00 | m <sup>2</sup> | 1 | 20.00 | |
| 15 | 25하 | 측벽부 | 망상균열 | 0.2 | 10.0 | 2.0 | 20.00 | m <sup>2</sup> | 1 | 20.00 | |
