상주영천고속도로 2024~2025년 시설물 안전점검 용역  
(2025년 하반기 정밀안전점검)

# 외 관 조 사 망 도

효령터널(상주방향)

2025.12

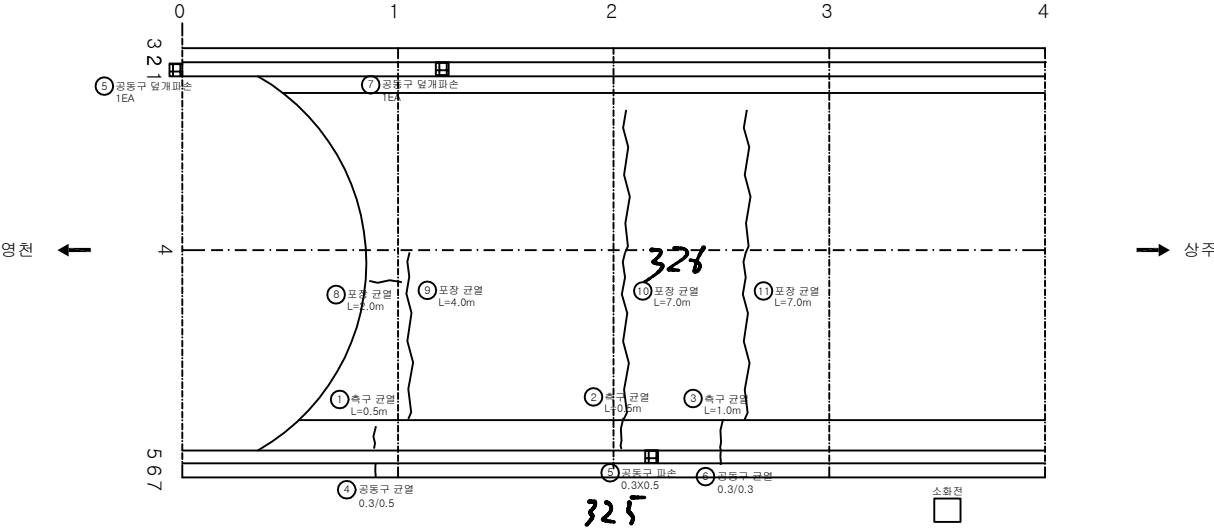
ID:효령터널(상주)-포장,공동구 Span No.1~4

| 번호 | 발생년도 | 부재 | 손상내용 | 손상현황 | | | | | | | 비고 |
|---|---|---|---|---|---|---|---|---|---|---|---|
| 1 | 19하 | 배수시설 | 측구 균열 | | 0.5 | | 0.50 | m | 1 | 0.50 | |
| 2 | 19하 | 배수시설 | 측구 균열 | | 0.5 | | 0.50 | m | 1 | 0.50 | |
| 3 | 20상 | 배수시설 | 측구 균열 | | 1.0 | | 1.00 | m | 1 | 1.00 | |
| 4 | 20상 | 공동구 | 공동구 균열 | 0.3 | 0.5 | | 0.50 | m | 1 | 0.50 | |
| 5 | 20상 | 공동구 | 공동구 파손 | | 0.3 | 0.5 | 0.15 | m | 1 | 0.15 | |
| 6 | 21상 | 공동구 | 공동구 균열 | 0.3 | 0.3 | | 0.30 | m | 1 | 0.30 | |
| 7 | 21하 | 공동구 | 공동구 덮개파손 | | | | 1.00 | EA | 1 | 1.00 | |
| 8 | 21하 | 포장 | 포장 균열 | | 2.0 | | 2.00 | m | 1 | 2.00 | |
| 9 | 21하 | 포장 | 포장 균열 | | 4.0 | | 4.00 | m | 1 | 4.00 | |
| 10 | 21하 | 포장 | 포장 균열 | | 7.0 | | 7.00 | m | 1 | 7.00 | |
| 11 | 25하 | 포장 | 포장 균열 | | 7.0 | | 7.00 | m | 1 | 7.00 | |

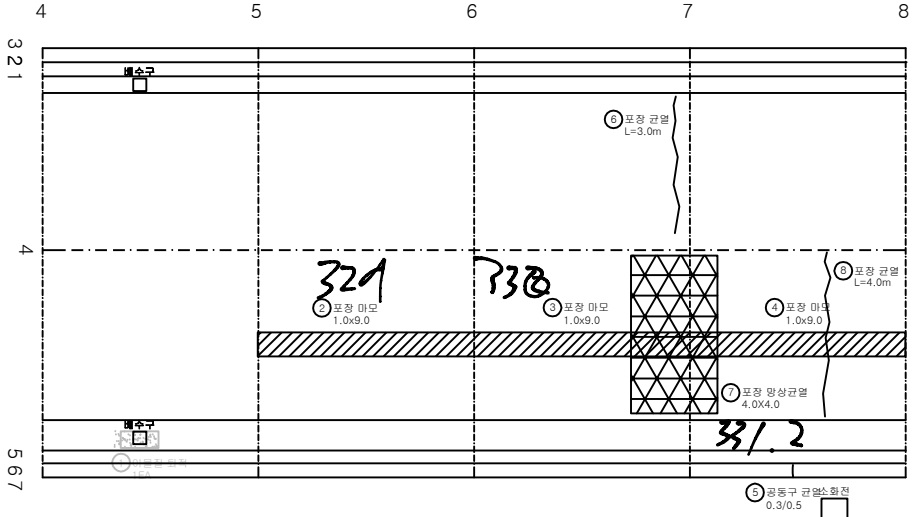
| 번호 | 발생년도 | 부재 | 손상내용 | 손상현황 | | | | | | | 비고 |
|---|---|---|---|---|---|---|---|---|---|---|---|
| 5 | 20상 | 공동구 | 공동구 균열 | 0.3 | 0.5 | | 0.50 | m | 1 | 0.50 | |
| 6 | 25하 | 포장 | 포장 균열 | | 3.0 | | 3.00 | m | 1 | 3.00 | |
| 7 | 25하 | 포장 | 포장 망상균열 | | 4.0 | 4.0 | 16.00 | m <sup>2</sup> | 1 | 16.00 | |
| 8 | 25하 | 포장 | 포장 균열 | | 4.0 | | 4.00 | m | 1 | 4.00 | |

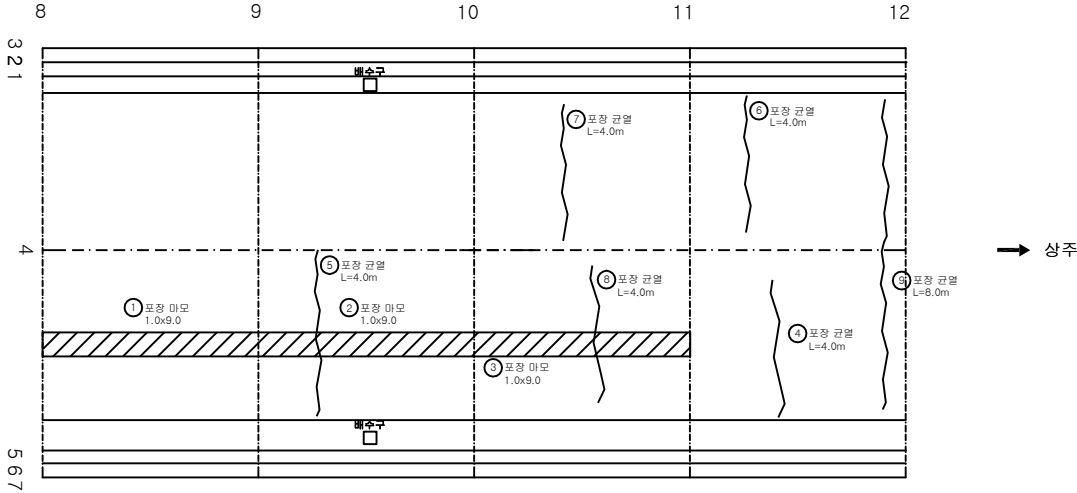
| 번호 | 발생년도 | 부재 | 손상내용 | 손상현황 | | | | | | | 비고 |
|---|---|---|---|---|---|---|---|---|---|---|---|
| 4 | 21상 | 포장 | 포장 균열 | | 4.0 | | 4.00 | m | 1 | 4.00 | |
| 5 | 21하 | 포장 | 포장 균열 | | 4.0 | | 4.00 | m | 1 | 4.00 | |
| 6 | 21하 | 포장 | 포장 균열 | | 4.0 | | 4.00 | m | 1 | 4.00 | |
| 7 | 23하 | 포장 | 포장 균열 | | 4.0 | | 4.00 | m | 1 | 4.00 | |
| 8 | 23하 | 포장 | 포장 균열 | | 4.0 | | 4.00 | m | 1 | 4.00 | |
| 9 | 25하 | 포장 | 포장 균열 | | 8.0 | | 8.00 | m | 1 | 8.00 | |

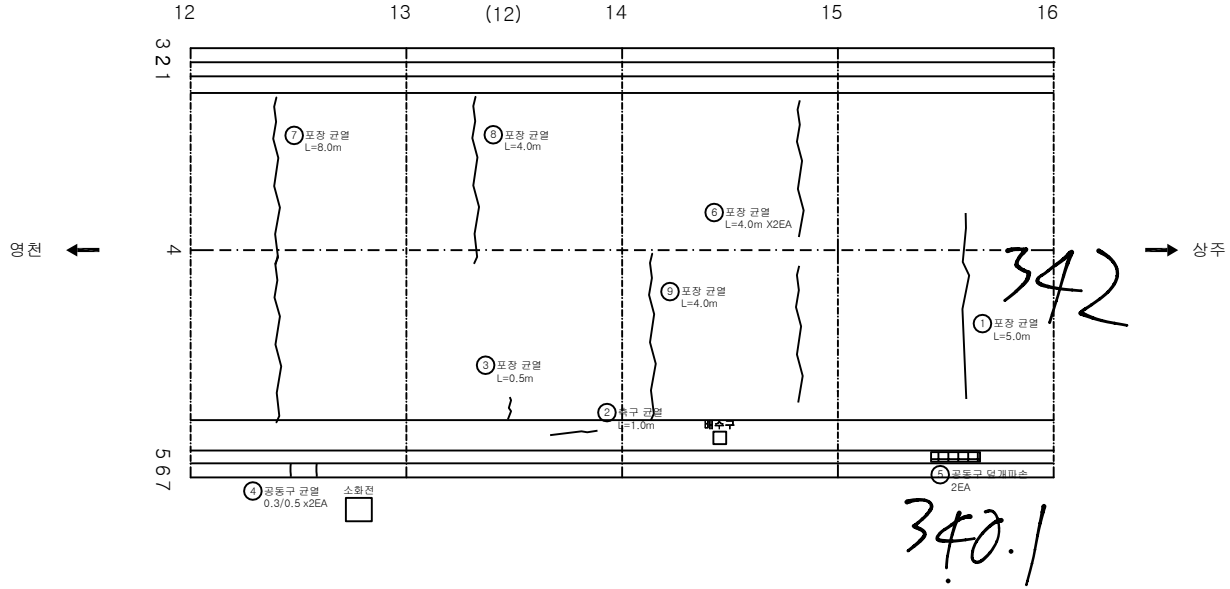
| 번호 | 발생<br>년도 | 부재 | 손상내용 | 손상현황 | | | | | | | 비 고 |
|---|---|---|---|---|---|---|---|---|---|---|---|
| 1 | 19하 | 포장 | 포장 균열 | | 5.0 | | 5.00 | m | 1 | 5.00 | |
| 2 | 19하 | 배수시설 | 측구 균열 | | 1.0 | | 1.00 | m | 1 | 1.00 | |
| 3 | 19하 | 포장 | 포장 균열 | | 0.5 | | 0.50 | m | 1 | 0.50 | |
| 4 | 20상 | 공동구 | 공동구 균열 | 0.3 | 0.5 | | 0.50 | m | 2 | 1.00 | |
| 6 | 21하 | 포장 | 포장 균열 | | 4.0 | | 4.00 | m | 2 | 8.00 | |
| 7 | 25하 | 포장 | 포장 균열 | | 8.0 | | 8.00 | m | 1 | 8.00 | |
| 8 | 25하 | 포장 | 포장 균열 | | 4.0 | | 4.00 | m | 1 | 4.00 | |
| 9 | 25하 | 포장 | 포장 균열 | | 4.0 | | 4.00 | m | 1 | 4.00 | |

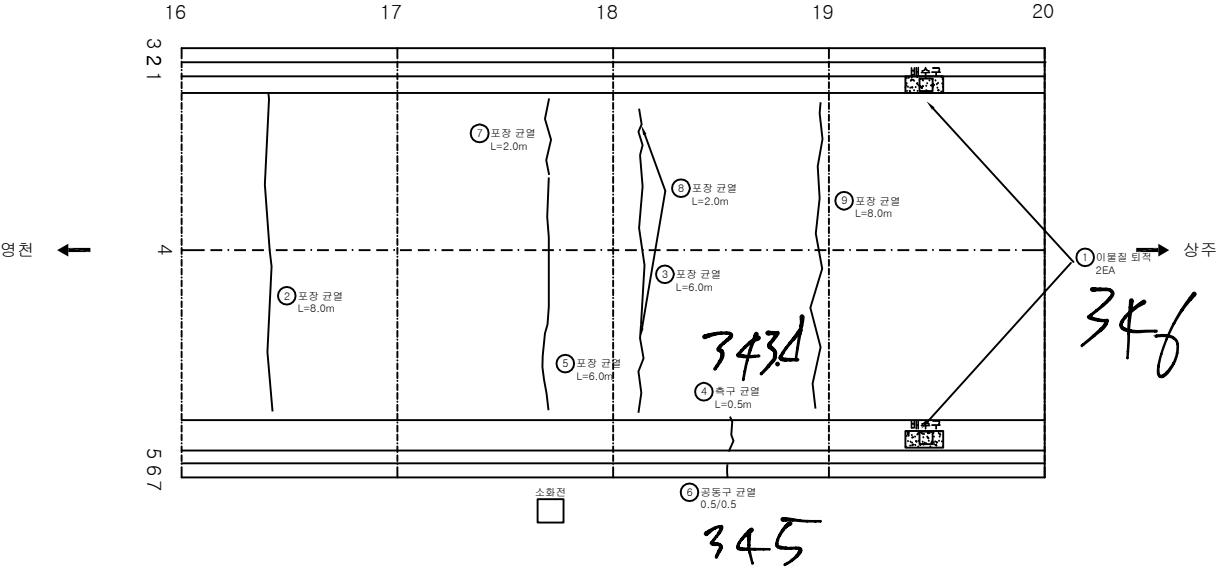
| 번호 | 발생년도 | 부재 | 손상내용 | 손상현황 | | | | | | | 비고 |
|---|---|---|---|---|---|---|---|---|---|---|---|
| 2 | 19하 | 포장 | 포장 균열 | | 8.0 | | 8.00 | m | 1 | 8.00 | |
| 3 | 19하 | 포장 | 포장 균열 | | 6.0 | | 6.00 | m | 1 | 6.00 | |
| 4 | 19하 | 배수시설 | 측구 균열 | | 0.5 | | 0.50 | m | 1 | 0.50 | |
| 5 | 20상 | 포장 | 포장 균열 | | 6.0 | | 6.00 | m | 1 | 6.00 | |
| 6 | 20상 | 공동구 | 공동구 균열 | 0.5 | 0.5 | | 0.50 | m | 1 | 0.50 | |
| 7 | 21하 | 포장 | 포장 균열 | | 2.0 | | 2.00 | m | 1 | 2.00 | |
| 8 | 21하 | 포장 | 포장 균열 | | 2.0 | | 2.00 | m | 1 | 2.00 | |
| 9 | 21하 | 포장 | 포장 균열 | | 8.0 | | 8.00 | m | 1 | 8.00 | |

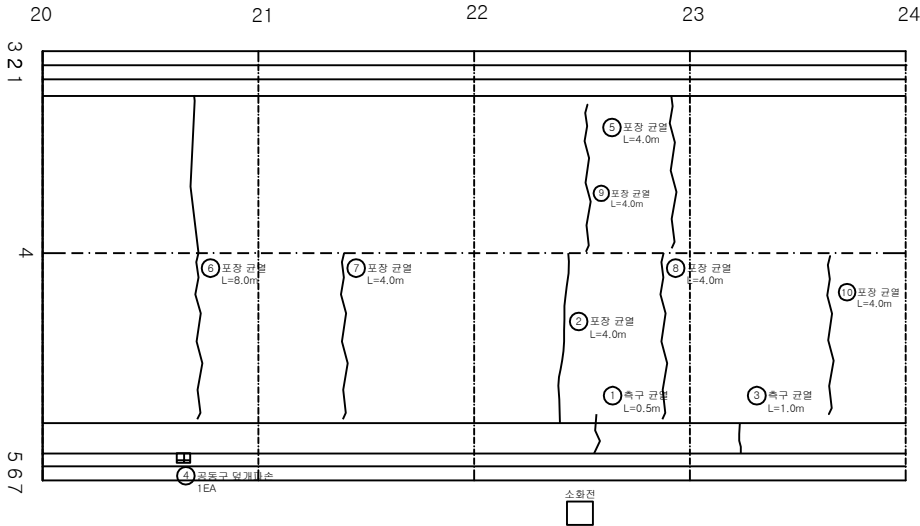
| 번호 | 발생년도 | 부재 | 손상내용 | 손상현황 | | | | | | | 비고 |
|---|---|---|---|---|---|---|---|---|---|---|---|
| 1 | 19하 | 배수시설 | 측구 균열 | | 0.5 | | 0.50 | m | 1 | 0.50 | |
| 2 | 20상 | 포장 | 포장 균열 | | 4.0 | | 4.00 | m | 1 | 4.00 | |
| 3 | 20상 | 배수시설 | 측구 균열 | | 1.0 | | 1.00 | m | 1 | 1.00 | |
| 5 | 21하 | 포장 | 포장 균열 | | 4.0 | | 4.00 | m | 1 | 4.00 | |
| 6 | 21하 | 포장 | 포장 균열 | | 8.0 | | 8.00 | m | 1 | 8.00 | |
| 7 | 21하 | 포장 | 포장 균열 | | 4.0 | | 4.00 | m | 1 | 4.00 | |
| 8 | 21하 | 포장 | 포장 균열 | | 4.0 | | 4.00 | m | 1 | 4.00 | |
| 9 | 25하 | 포장 | 포장 균열 | | 4.0 | | 4.00 | m | 1 | 4.00 | |
| 10 | 25하 | 포장 | 포장 균열 | | 4.0 | | 4.00 | m | 1 | 4.00 | |

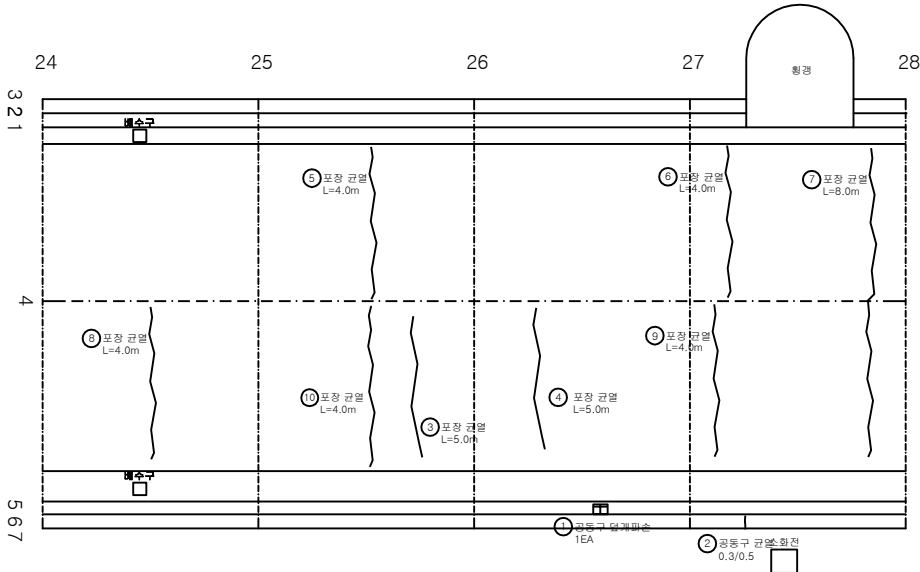
| 번호 | 발생년도 | 부재 | 손상내용 | 손상현황 | | | | | | | 비고 |
|---|---|---|---|---|---|---|---|---|---|---|---|
| 2 | 20상 | 공동구 | 공동구 균열 | 0.2 | 1.5 | | 1.50 | m | 1 | 1.50 | |
| 3 | 21상 | 포장 | 포장 균열 | | 5.0 | | 5.00 | m | 1 | 5.00 | |
| 4 | 21상 | 포장 | 포장 균열 | | 5.0 | | 5.00 | m | 1 | 5.00 | |
| 5 | 21하 | 포장 | 포장 균열 | | 4.0 | | 4.00 | m | 1 | 4.00 | |
| 6 | 21하 | 포장 | 포장 균열 | | 4.0 | | 4.00 | m | 1 | 4.00 | |
| 7 | 21하 | 포장 | 포장 균열 | | 8.0 | | 8.00 | m | 1 | 8.00 | |
| 8 | 21하 | 포장 | 포장 균열 | | 4.0 | | 4.00 | m | 1 | 4.00 | |
| 9 | 21하 | 포장 | 포장 균열 | | 4.0 | | 4.00 | m | 1 | 4.00 | |
| 10 | 25하 | 포장 | 포장 균열 | | 4.0 | | 4.00 | m | 1 | 4.00 | |

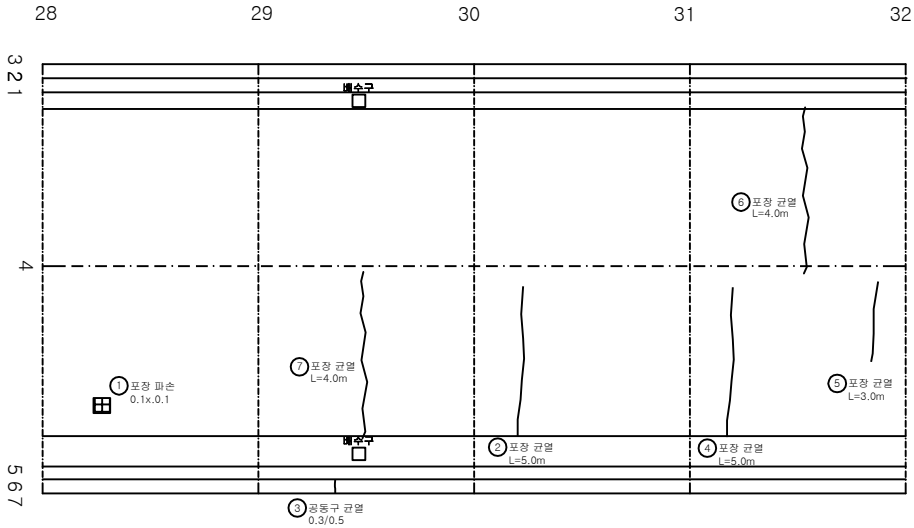
| 번호 | 발생<br>년도 | 부재 | 손상내용 | 손상현황 | | | | | | | 비고 |
|---|---|---|---|---|---|---|---|---|---|---|---|
| 2 | 20상 | 포장 | 포장 균열 | | 5.0 | | 5.00 | m | 1 | 5.00 | |
| 3 | 20상 | 공동구 | 공동구 균열 | 0.3 | 0.5 | | 0.50 | m | 1 | 0.50 | |
| 4 | 21상 | 포장 | 포장 균열 | | 5.0 | | 5.00 | m | 1 | 5.00 | |
| 5 | 21상 | 포장 | 포장 균열 | | 3.0 | | 3.00 | m | 1 | 3.00 | |
| 6 | 25하 | 포장 | 포장 균열 | | 4.0 | | 4.00 | m | 1 | 4.00 | |
| 7 | 25하 | 포장 | 포장 균열 | | 4.0 | | 4.00 | m | 1 | 4.00 | |

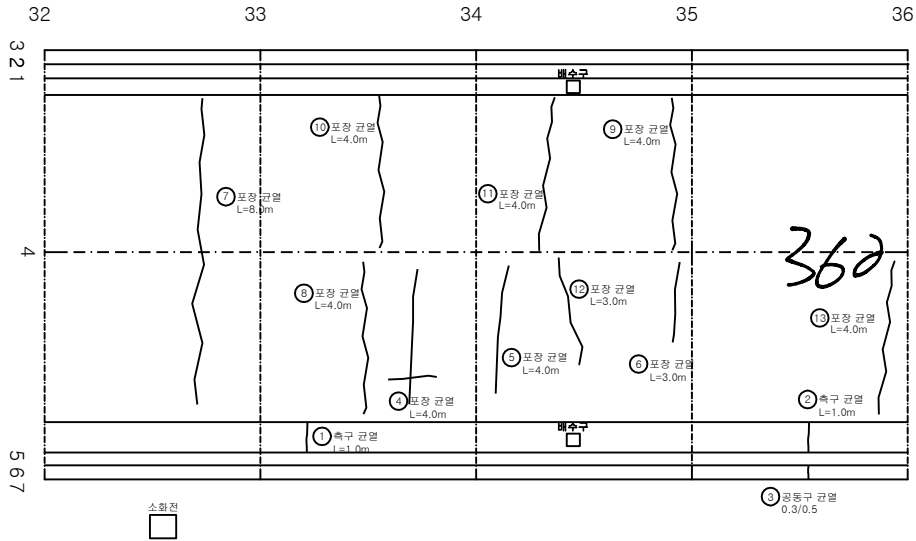
| 번호 | 발생년도 | 부재 | 손상내용 | 손상현황 | | | | | | | 비고 |
|---|---|---|---|---|---|---|---|---|---|---|---|
| 1 | 20상 | 배수시설 | 측구 균열 | | 1.0 | | 1.00 | m | 1 | 1.00 | |
| 2 | 20상 | 배수시설 | 측구 균열 | | 1.0 | | 1.00 | m | 1 | 1.00 | |
| 3 | 20상 | 공동구 | 공동구 균열 | 0.3 | 0.5 | | 0.50 | m | 1 | 0.50 | |
| 4 | 21상 | 포장 | 포장 균열 | | 4.0 | | 4.00 | m | 1 | 4.00 | 손상증가 |
| 5 | 21상 | 포장 | 포장 균열 | | 4.0 | | 4.00 | m | 1 | 4.00 | 손상증가 |
| 6 | 21상 | 포장 | 포장 균열 | | 3.0 | | 3.00 | m | 1 | 3.00 | |
| 7 | 21하 | 포장 | 포장 균열 | | 8.0 | | 8.00 | m | 1 | 8.00 | |
| 8 | 21하 | 포장 | 포장 균열 | | 4.0 | | 4.00 | m | 1 | 4.00 | |
| 9 | 21하 | 포장 | 포장 균열 | | 4.0 | | 4.00 | m | 1 | 4.00 | |
| 10 | 24상 | 포장 | 포장 균열 | | 4.0 | | 4.00 | m | 1 | 4.00 | |
| 11 | 25하 | 포장 | 포장 균열 | | 4.0 | | 4.00 | m | 1 | 4.00 | |
| 12 | 25하 | 포장 | 포장 균열 | | 3.0 | | 3.00 | m | 1 | 3.00 | |
| 13 | 25하 | 포장 | 포장 균열 | | 4.0 | | 4.00 | m | 1 | 4.00 | |

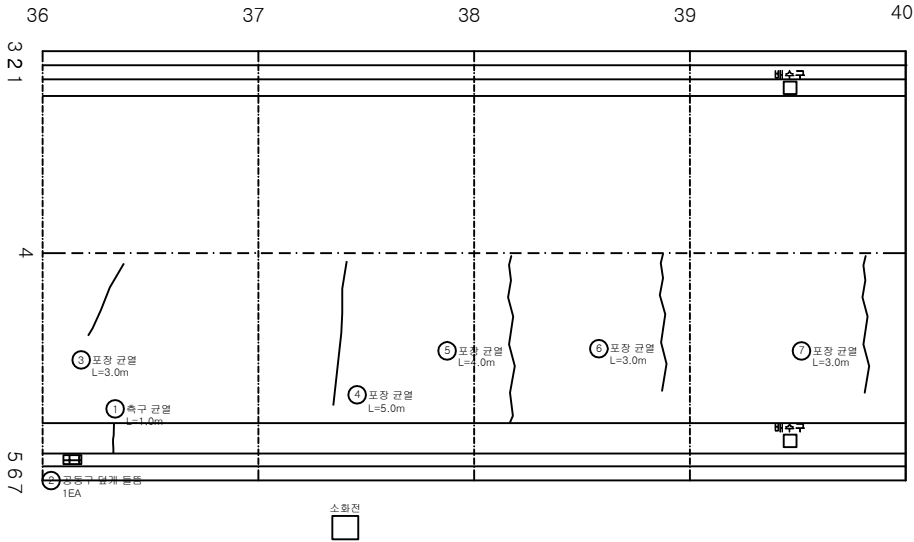
| 번호 | 발생<br>년도 | 부재 | 손상내용 | 손상현황 | | | | | | | 비고 |
|---|---|---|---|---|---|---|---|---|---|---|---|
| 1 | 20상 | 배수시설 | 측구 균열 | | 1.0 | | 1.00 | m | 1 | 1.00 | |
| 3 | 21상 | 포장 | 포장 균열 | | 3.0 | | 3.00 | m | 1 | 3.00 | |
| 4 | 21상 | 포장 | 포장 균열 | | 5.0 | | 5.00 | m | 1 | 5.00 | |
| 5 | 25하 | 포장 | 포장 균열 | | 4.0 | | 4.00 | m | 1 | 4.00 | |
| 6 | 25하 | 포장 | 포장 균열 | | 3.0 | | 3.00 | m | 1 | 3.00 | |
| 7 | 25하 | 포장 | 포장 균열 | | 3.0 | | 3.00 | m | 1 | 3.00 | |

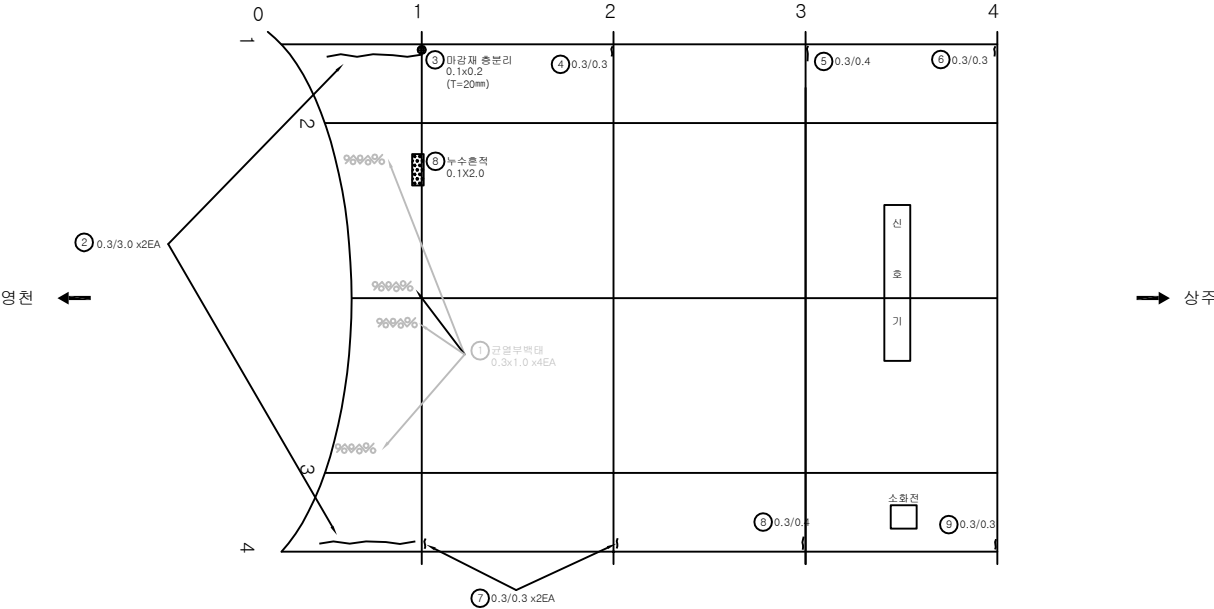
라이닝 콘크리트

| 번호 | 발생<br>년도 | 부재 | 손상내용 | 손상현황 | | | | | | | 비고 |
|---|---|---|---|---|---|---|---|---|---|---|---|
| 8 | 23하 | 천단부 | 누수흔적 | | 0.1 | 2.0 | 0.20 | m | 1 | 0.20 | |

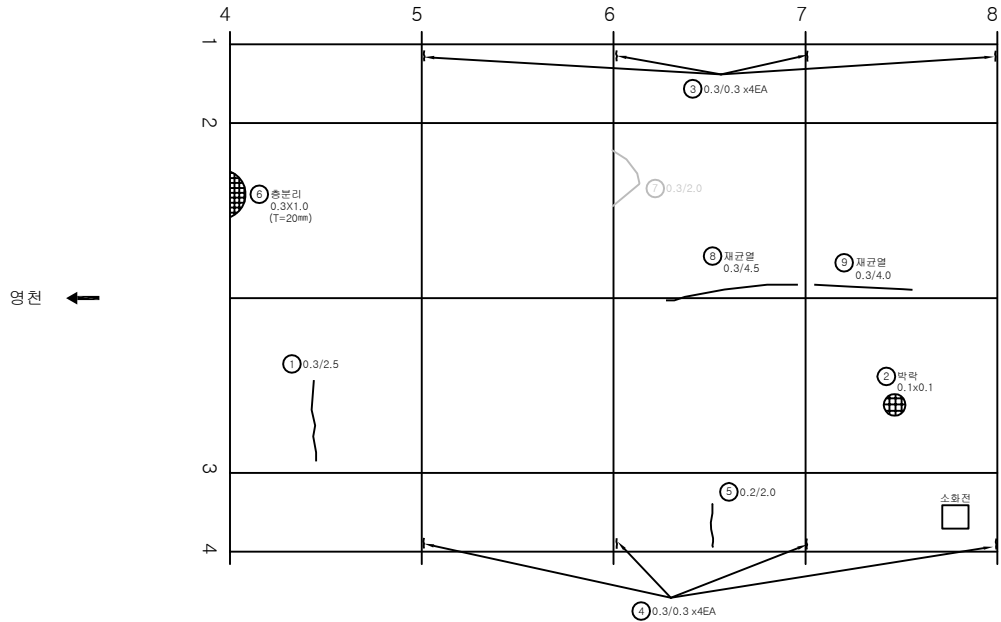
| 번호 | 발생<br>년도 | 부재 | 손상내용 | 손상현황 | | | | | | | 비고 |
|---|---|---|---|---|---|---|---|---|---|---|---|
| 1 | 19하 | 천단부 | 균열(Cw=0.3mm이상) | 0.3 | 2.5 | | 2.50 | m | 1 | 2.50 | |
| 3 | 19하 | 측벽부 | 균열(Cw=0.3mm이상) | 0.3 | 0.3 | | 0.30 | m | 4 | 1.20 | |
| 4 | 19하 | 측벽부 | 균열(Cw=0.3mm이상) | 0.3 | 0.3 | | 0.30 | m | 4 | 1.20 | |
| 5 | 19하 | 측벽부 | 균열(Cw=0.3mm미만) | 0.2 | 2.0 | | 2.00 | m | 1 | 2.00 | |
| 7 | 21하 | 천단부 | 균열(Cw=0.3mm이상) | 0.3 | 2.0 | | 2.00 | m | 1 | 2.00 | 25'하 보수 |
