상주영천고속도로 2024~2025년 시설물 안전점검 용역  
(2025년 하반기 정밀안전점검)

# 외 관 조 사 망 도

효령터널(상주방향)

2025.12

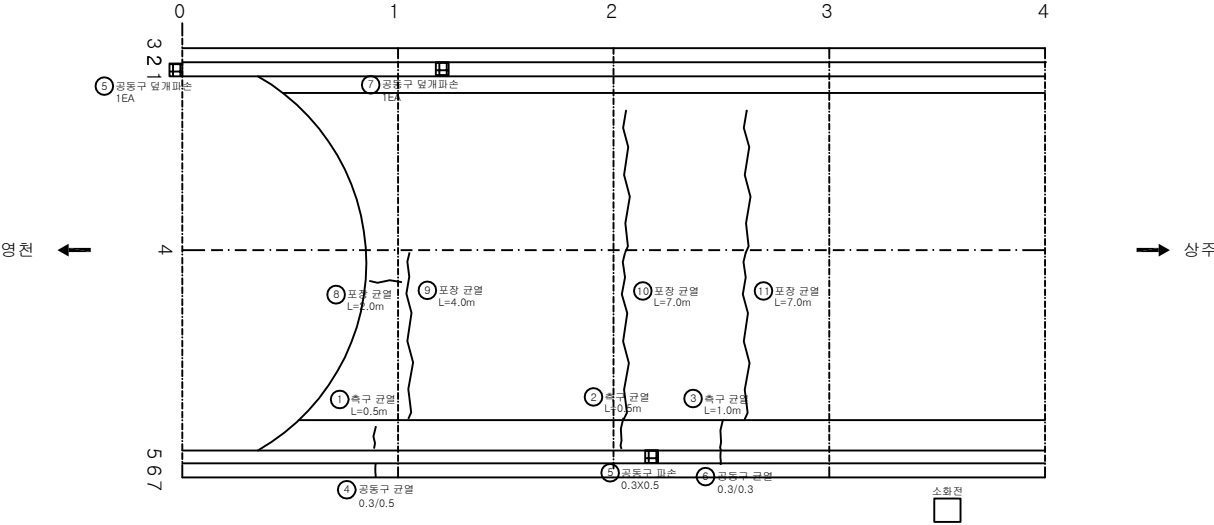
ID:효령터널(상주)-포장,공동구 Span No.1~4

| 번호 | 발생<br>년도 | 부재 | 손상내용 | 손상현황 | | | | | | | 비고 |
|---|---|---|---|---|---|---|---|---|---|---|---|
| 1 | 19하 | 배수시설 | 측구 균열 | | 0.5 | | 0.50 | m | 1 | 0.50 | |
| 2 | 19하 | 배수시설 | 측구 균열 | | 0.5 | | 0.50 | m | 1 | 0.50 | |
| 3 | 20상 | 배수시설 | 측구 균열 | | 1.0 | | 1.00 | m | 1 | 1.00 | |
| 4 | 20상 | 공동구 | 공동구 균열 | 0.3 | 0.5 | | 0.50 | m | 1 | 0.50 | |
| 5 | 20상 | 공동구 | 공동구 파손 | | 0.3 | 0.5 | 0.15 | m <sup>2</sup> | 1 | 0.15 | |
| 6 | 21상 | 공동구 | 공동구 균열 | 0.3 | 0.3 | | 0.30 | m | 1 | 0.30 | |
| 7 | 21하 | 공동구 | 공동구 덮개파손 | | | | 1.00 | EA | 1 | 1.00 | |
| 8 | 21하 | 포장 | 포장 균열 | | 2.0 | | 2.00 | m | 1 | 2.00 | |
| 9 | 21하 | 포장 | 포장 균열 | | 4.0 | | 4.00 | m | 1 | 4.00 | |
| 10 | 21하 | 포장 | 포장 균열 | | 7.0 | | 7.00 | m | 1 | 7.00 | |
| 11 | 25하 | 포장 | 포장 균열 | | 7.0 | | 7.00 | m | 1 | 7.00 | |

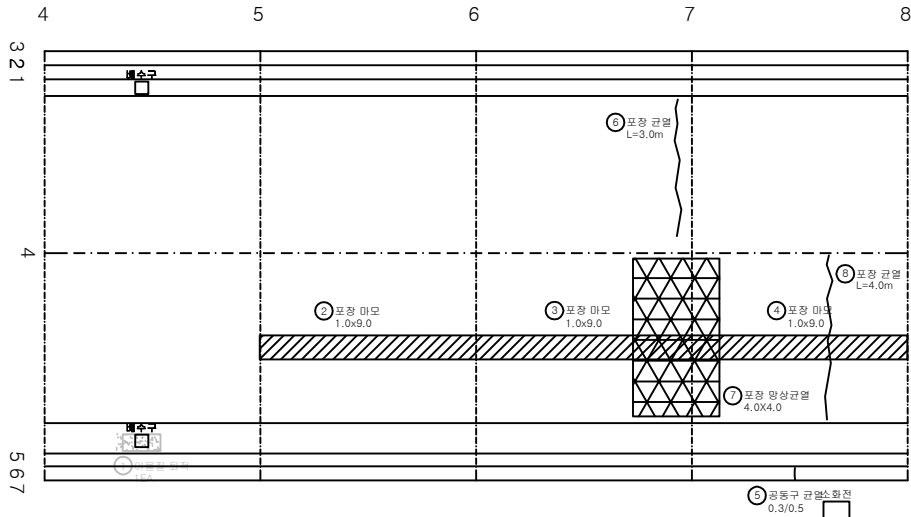
| 번호 | 발생<br>년도 | 부재 | 손상내용 | 손상현황 | | | | | | | 비고 |
|---|---|---|---|---|---|---|---|---|---|---|---|
| 5 | 20상 | 공동구 | 공동구 균열 | 0.3 | 0.5 | | 0.50 | m | 1 | 0.50 | |
| 6 | 25하 | 포장 | 포장 균열 | | 3.0 | | 3.00 | m | 1 | 3.00 | |
| 7 | 25하 | 포장 | 포장 망상균열 | | 4.0 | 4.0 | 16.00 | m <sup>2</sup> | 1 | 16.00 | |
| 8 | 25하 | 포장 | 포장 균열 | | 4.0 | | 4.00 | m | 1 | 4.00 | |

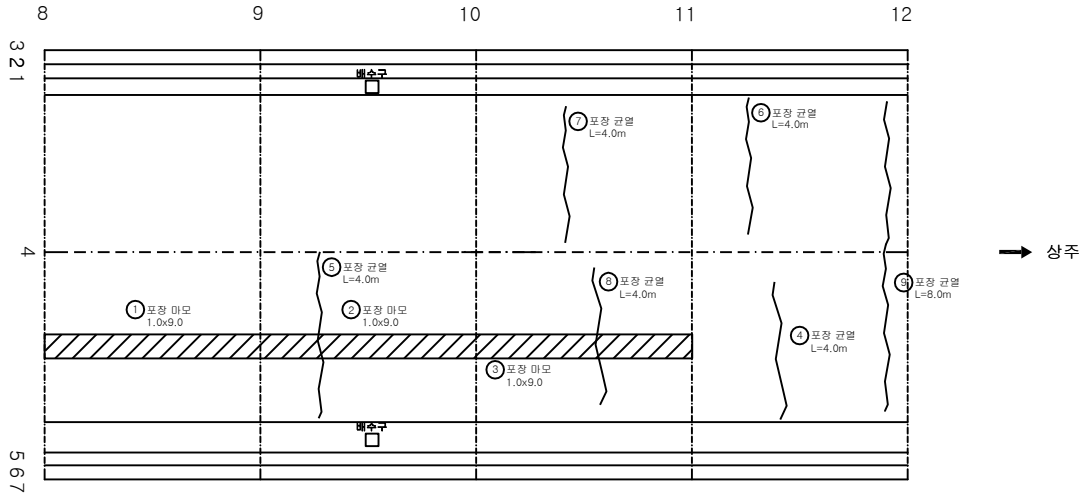
| 번호 | 발생<br>년도 | 부재 | 손상내용 | 손상현황 | | | | | | | 비고 |
|---|---|---|---|---|---|---|---|---|---|---|---|
| 4 | 21상 | 포장 | 포장 균열 | | 4.0 | | 4.00 | m | 1 | 4.00 | |
| 5 | 21하 | 포장 | 포장 균열 | | 4.0 | | 4.00 | m | 1 | 4.00 | |
| 6 | 21하 | 포장 | 포장 균열 | | 4.0 | | 4.00 | m | 1 | 4.00 | |
| 7 | 23하 | 포장 | 포장 균열 | | 4.0 | | 4.00 | m | 1 | 4.00 | |
| 8 | 23하 | 포장 | 포장 균열 | | 4.0 | | 4.00 | m | 1 | 4.00 | |
| 9 | 25하 | 포장 | 포장 균열 | | 8.0 | | 8.00 | m | 1 | 8.00 | |

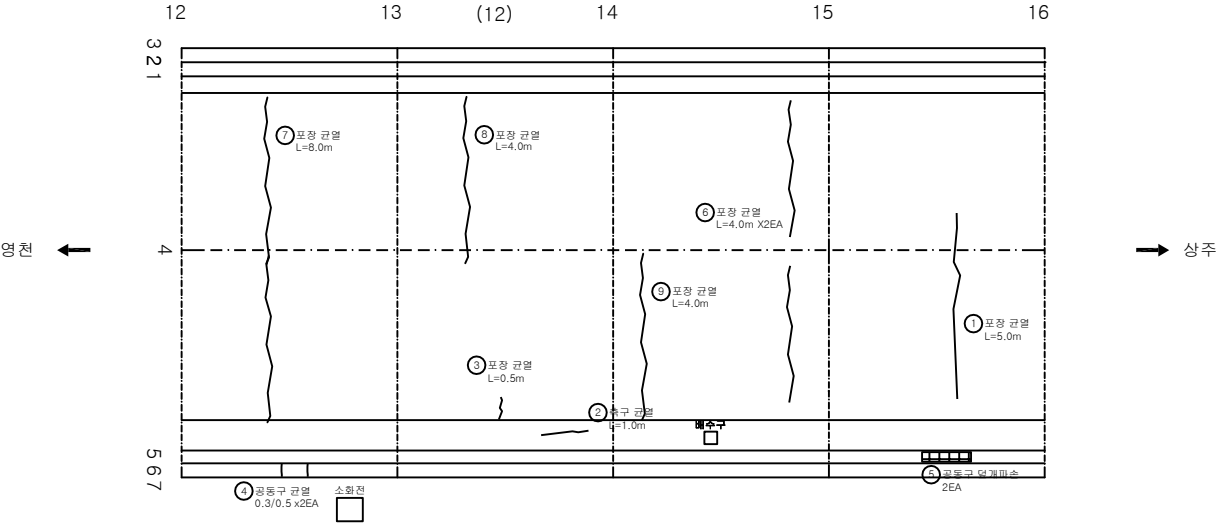
| 번호 | 발생<br>년도 | 부재 | 손상내용 | 손상현황 | | | | | | 비 고 | |
|---|---|---|---|---|---|---|---|---|---|---|---|
| 1 | 19하 | 포장 | 포장 균열 | | 5.0 | | 5.00 | m | 1 | 5.00 | |
| 2 | 19하 | 배수시설 | 측구 균열 | | 1.0 | | 1.00 | m | 1 | 1.00 | |
| 3 | 19하 | 포장 | 포장 균열 | | 0.5 | | 0.50 | m | 1 | 0.50 | |
| 4 | 20상 | 공동구 | 공동구 균열 | 0.3 | 0.5 | | 0.50 | m | 2 | 1.00 | |
| 6 | 21하 | 포장 | 포장 균열 | | 4.0 | | 4.00 | m | 2 | 8.00 | |
| 7 | 25하 | 포장 | 포장 균열 | | 8.0 | | 8.00 | m | 1 | 8.00 | |
| 8 | 25하 | 포장 | 포장 균열 | | 4.0 | | 4.00 | m | 1 | 4.00 | |
| 9 | 25하 | 포장 | 포장 균열 | | 4.0 | | 4.00 | m | 1 | 4.00 | |

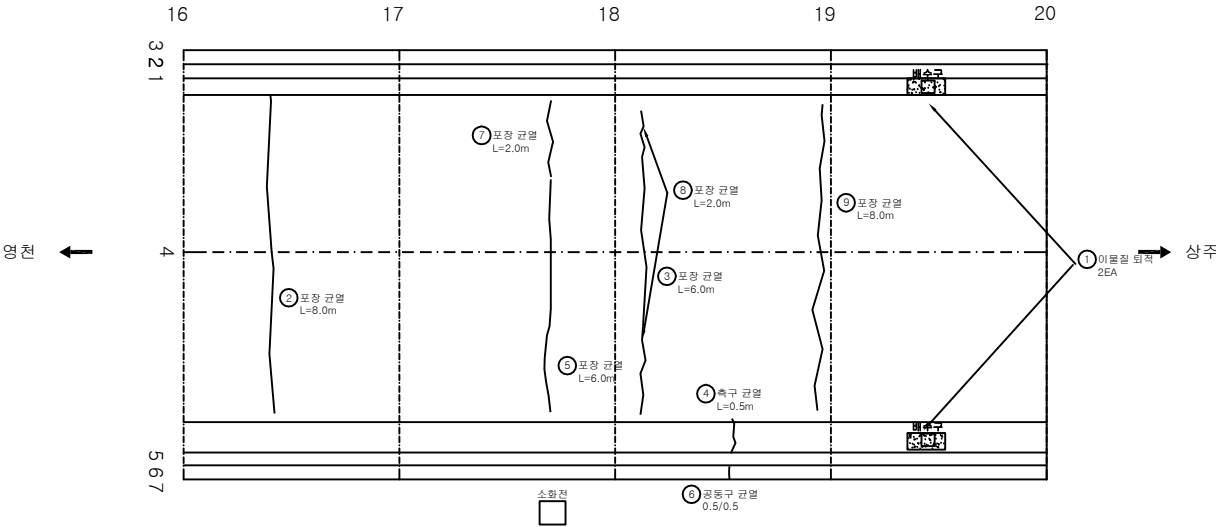
| 번호 | 발생<br>년도 | 부재 | 손상내용 | 손상현황 | | | | | | | 비고 |
|---|---|---|---|---|---|---|---|---|---|---|---|
| 2 | 19하 | 포장 | 포장 균열 | | 8.0 | | 8.00 | m | 1 | 8.00 | |
| 3 | 19하 | 포장 | 포장 균열 | | 6.0 | | 6.00 | m | 1 | 6.00 | |
| 4 | 19하 | 배수시설 | 측구 균열 | | 0.5 | | 0.50 | m | 1 | 0.50 | |
| 5 | 20상 | 포장 | 포장 균열 | | 6.0 | | 6.00 | m | 1 | 6.00 | |
| 6 | 20상 | 공동구 | 공동구 균열 | 0.5 | 0.5 | | 0.50 | m | 1 | 0.50 | |
| 7 | 21하 | 포장 | 포장 균열 | | 2.0 | | 2.00 | m | 1 | 2.00 | |
| 8 | 21하 | 포장 | 포장 균열 | | 2.0 | | 2.00 | m | 1 | 2.00 | |
| 9 | 21하 | 포장 | 포장 균열 | | 8.0 | | 8.00 | m | 1 | 8.00 | |

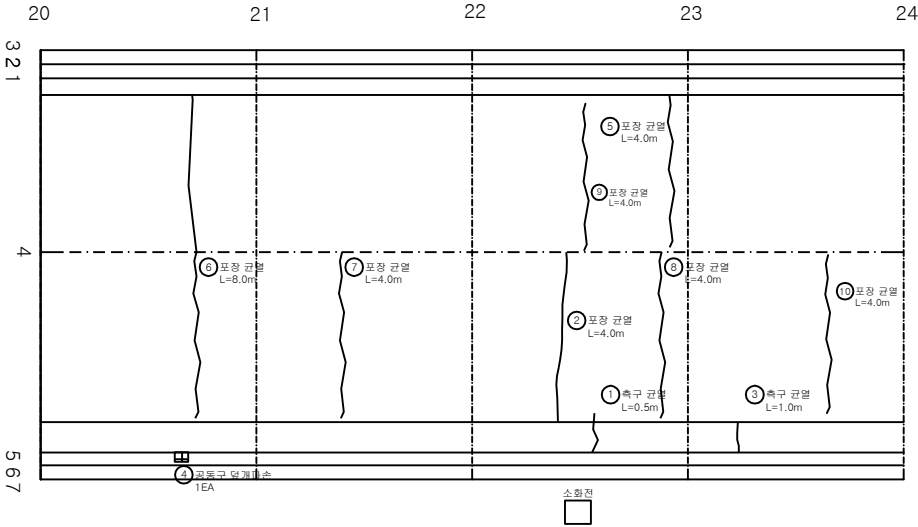
| 번호 | 발생<br>년도 | 부재 | 손상내용 | 손상현황 | | | | | | | 비고 |
|---|---|---|---|---|---|---|---|---|---|---|---|
| 1 | 19하 | 배수시설 | 측구 균열 | | 0.5 | | 0.50 | m | 1 | 0.50 | |
| 2 | 20상 | 포장 | 포장 균열 | | 4.0 | | 4.00 | m | 1 | 4.00 | |
| 3 | 20상 | 배수시설 | 측구 균열 | | 1.0 | | 1.00 | m | 1 | 1.00 | |
| 5 | 21하 | 포장 | 포장 균열 | | 4.0 | | 4.00 | m | 1 | 4.00 | |
| 6 | 21하 | 포장 | 포장 균열 | | 8.0 | | 8.00 | m | 1 | 8.00 | |
| 7 | 21하 | 포장 | 포장 균열 | | 4.0 | | 4.00 | m | 1 | 4.00 | |
| 8 | 21하 | 포장 | 포장 균열 | | 4.0 | | 4.00 | m | 1 | 4.00 | |
| 9 | 25하 | 포장 | 포장 균열 | | 4.0 | | 4.00 | m | 1 | 4.00 | |
| 10 | 25하 | 포장 | 포장 균열 | | 4.0 | | 4.00 | m | 1 | 4.00 | |

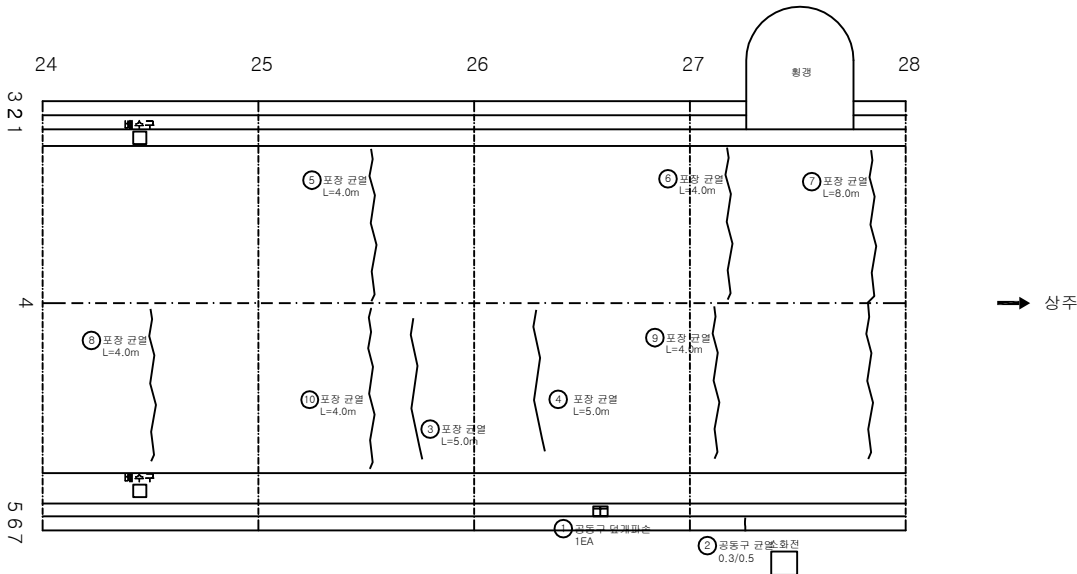
| 번호 | 발생<br>년도 | 부재 | 손상내용 | 손상현황 | | | | | | | 비고 |
|---|---|---|---|---|---|---|---|---|---|---|---|
| 2 | 20상 | 공동구 | 공동구 균열 | 0.2 | 1.5 | | 1.50 | m | 1 | 1.50 | |
| 3 | 21상 | 포장 | 포장 균열 | | 5.0 | | 5.00 | m | 1 | 5.00 | |
| 4 | 21상 | 포장 | 포장 균열 | | 5.0 | | 5.00 | m | 1 | 5.00 | |
| 5 | 21하 | 포장 | 포장 균열 | | 4.0 | | 4.00 | m | 1 | 4.00 | |
| 6 | 21하 | 포장 | 포장 균열 | | 4.0 | | 4.00 | m | 1 | 4.00 | |
| 7 | 21하 | 포장 | 포장 균열 | | 8.0 | | 8.00 | m | 1 | 8.00 | |
| 8 | 21하 | 포장 | 포장 균열 | | 4.0 | | 4.00 | m | 1 | 4.00 | |
| 9 | 21하 | 포장 | 포장 균열 | | 4.0 | | 4.00 | m | 1 | 4.00 | |
| 10 | 25하 | 포장 | 포장 균열 | | 4.0 | | 4.00 | m | 1 | 4.00 | |

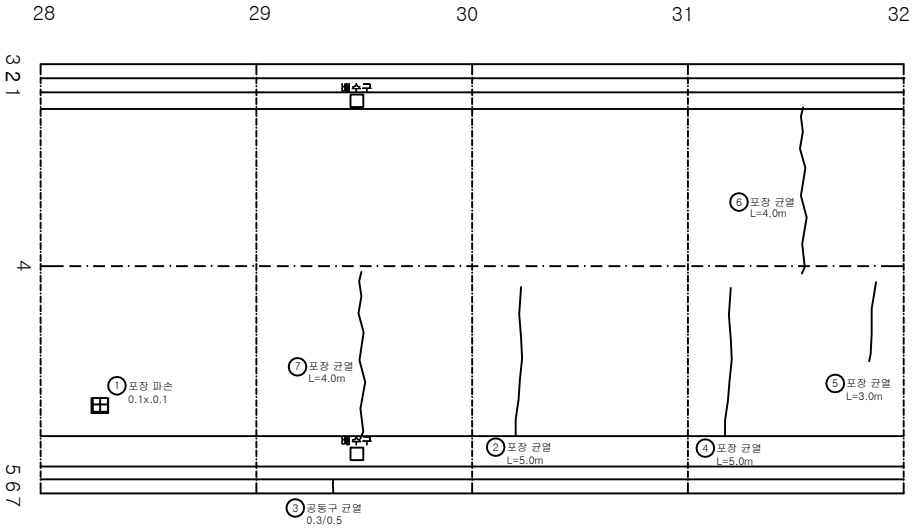
| 번호 | 발생<br>년도 | 부재 | 손상내용 | 손상현황 | | | | | | | 비고 |
|---|---|---|---|---|---|---|---|---|---|---|---|
| 2 | 20상 | 포장 | 포장 균열 | | 5.0 | | 5.00 | m | 1 | 5.00 | |
| 3 | 20상 | 공동구 | 공동구 균열 | 0.3 | 0.5 | | 0.50 | m | 1 | 0.50 | |
| 4 | 21상 | 포장 | 포장 균열 | | 5.0 | | 5.00 | m | 1 | 5.00 | |
| 5 | 21상 | 포장 | 포장 균열 | | 3.0 | | 3.00 | m | 1 | 3.00 | |
| 6 | 25하 | 포장 | 포장 균열 | | 4.0 | | 4.00 | m | 1 | 4.00 | |
| 7 | 25하 | 포장 | 포장 균열 | | 4.0 | | 4.00 | m | 1 | 4.00 | |

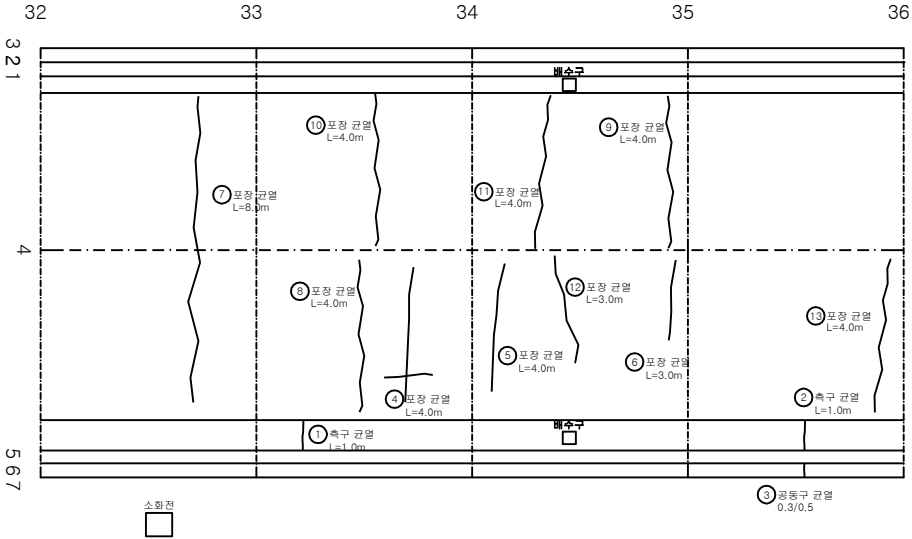
| 번호 | 발생년도 | 부재 | 손상내용 | 손상현황 | | | | | | | 비고 |
|---|---|---|---|---|---|---|---|---|---|---|---|
| 1 | 20상 | 배수시설 | 측구 균열 | | 1.0 | | 1.00 | m | 1 | 1.00 | |
| 2 | 20상 | 배수시설 | 측구 균열 | | 1.0 | | 1.00 | m | 1 | 1.00 | |
| 3 | 20상 | 공동구 | 공동구 균열 | 0.3 | 0.5 | | 0.50 | m | 1 | 0.50 | |
| 4 | 21상 | 포장 | 포장 균열 | | 4.0 | | 4.00 | m | 1 | 4.00 | 손상증가 |
| 5 | 21상 | 포장 | 포장 균열 | | 4.0 | | 4.00 | m | 1 | 4.00 | 손상증가 |
| 6 | 21상 | 포장 | 포장 균열 | | 3.0 | | 3.00 | m | 1 | 3.00 | |
| 7 | 21하 | 포장 | 포장 균열 | | 8.0 | | 8.00 | m | 1 | 8.00 | |
| 8 | 21하 | 포장 | 포장 균열 | | 4.0 | | 4.00 | m | 1 | 4.00 | |
| 9 | 21하 | 포장 | 포장 균열 | | 4.0 | | 4.00 | m | 1 | 4.00 | |
| 10 | 24상 | 포장 | 포장 균열 | | 4.0 | | 4.00 | m | 1 | 4.00 | |
| 11 | 25하 | 포장 | 포장 균열 | | 4.0 | | 4.00 | m | 1 | 4.00 | |
| 12 | 25하 | 포장 | 포장 균열 | | 3.0 | | 3.00 | m | 1 | 3.00 | |
| 13 | 25하 | 포장 | 포장 균열 | | 4.0 | | 4.00 | m | 1 | 4.00 | |

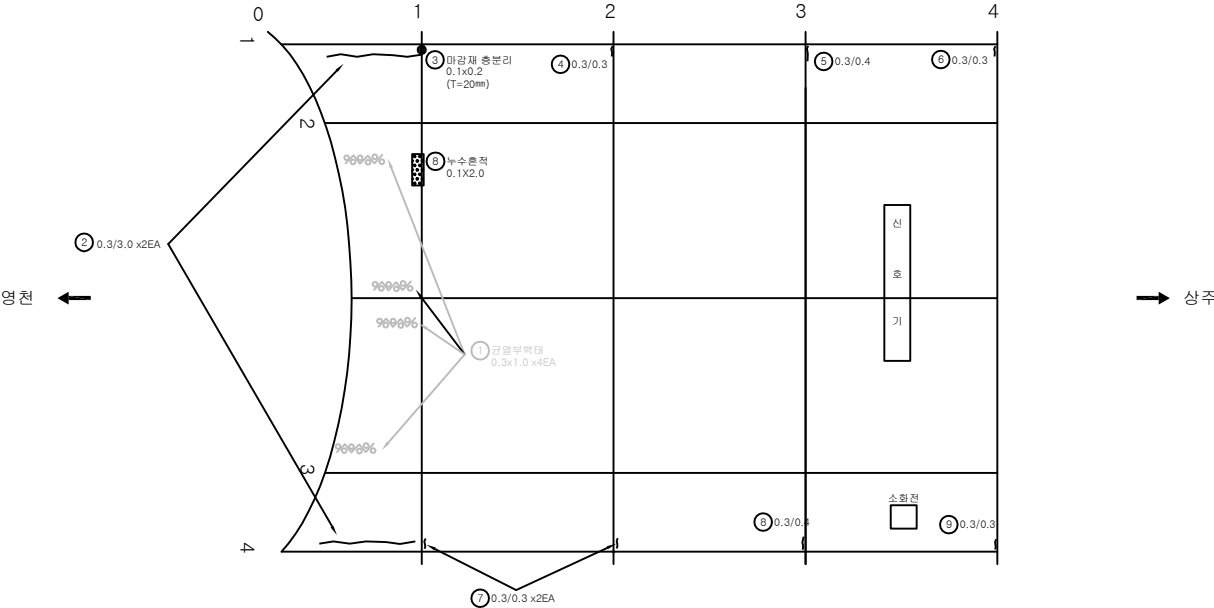
라이닝 콘크리트

| 번호 | 발생년도 | 부재 | 손상내용 | 손상현황 | | | | | | | 비고 |
|---|---|---|---|---|---|---|---|---|---|---|---|
| 1 | 19하 | 천단부 | 균열부백태 | | 0.3 | 1.0 | 0.30 | m | 4 | 1.20 | 23하 보수 |
| 2 | 19하 | 측벽부 | 균열(Cw=0.3mm이상) | 0.3 | 3.0 | | 3.00 | m | 2 | 6.00 | |
| 4 | 19하 | 측벽부 | 균열(Cw=0.3mm이상) | 0.3 | 0.3 | | 0.30 | m | 1 | 0.30 | |
| 5 | 19하 | 측벽부 | 균열(Cw=0.3mm이상) | 0.3 | 0.4 | | 0.40 | m | 1 | 0.40 | |
| 6 | 19하 | 측벽부 | 균열(Cw=0.3mm이상) | 0.3 | 0.3 | | 0.30 | m | 1 | 0.30 | |
| 7 | 19하 | 측벽부 | 균열(Cw=0.3mm이상) | 0.3 | 0.3 | | 0.30 | m | 2 | 0.60 | |
| 8 | 23하 | 천단부 | 누수흔적 | | 0.1 | 2.0 | 0.20 | m | 1 | 0.20 | |
