상주영천고속도로 2024~2025년 시설물 안전점검 용역  
(2025년 하반기 정밀안전점검)

# 외 관 조 사 망 도

2종사면

(주)명성엔지니어링

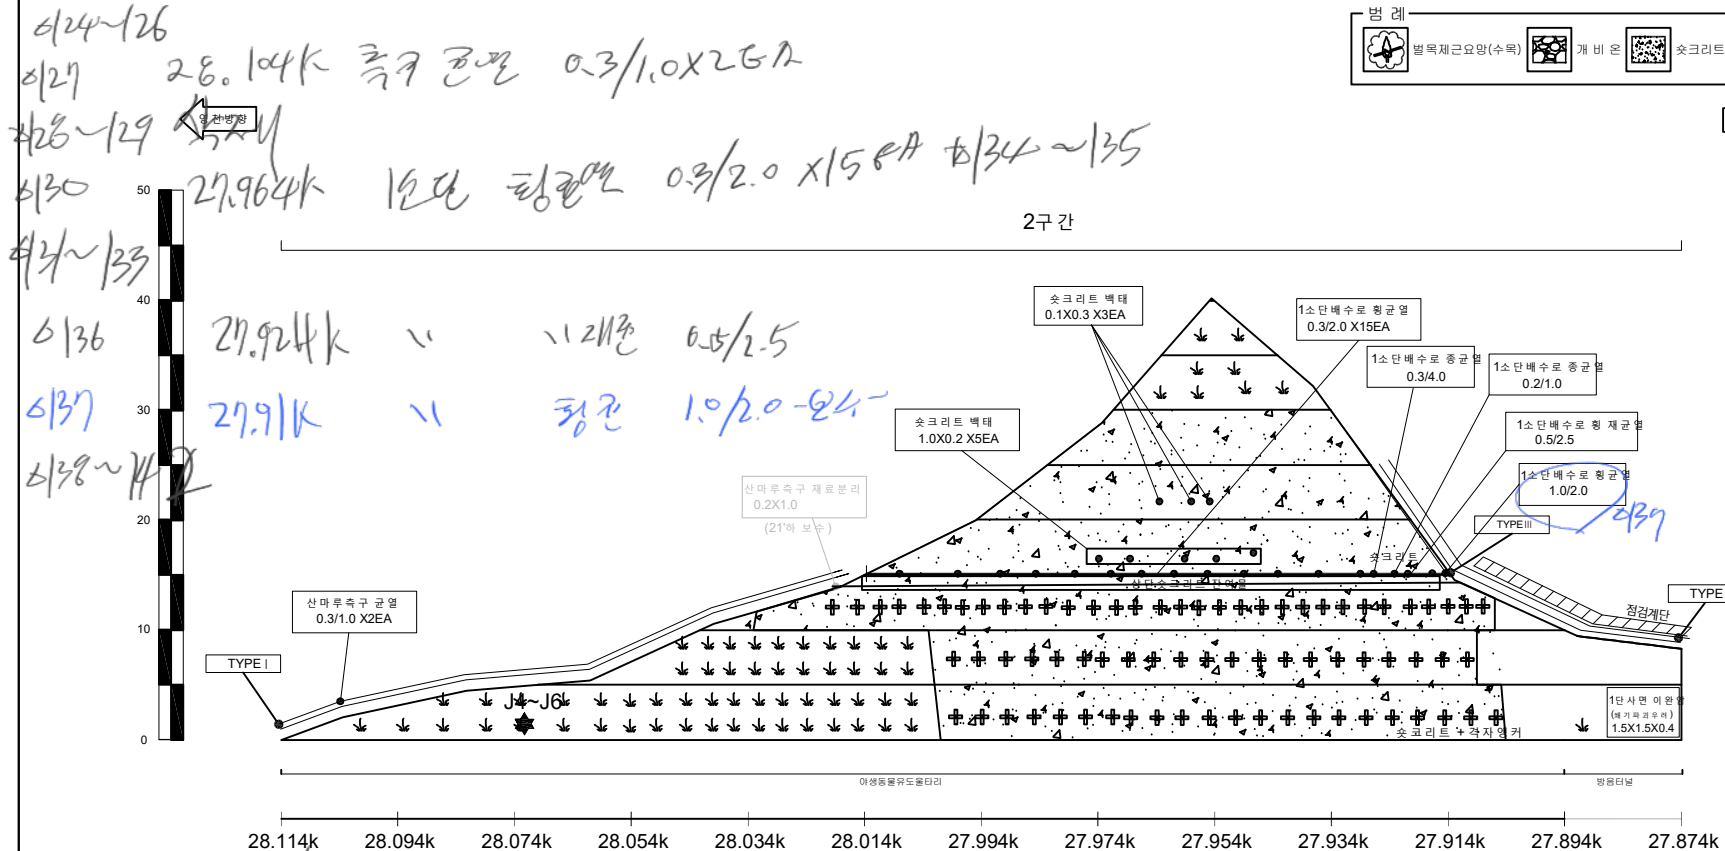
6/55 27.974k 3관상부 숏크리트  
6/56 27.964k 4관상 숏크리트 1.0X0.2 X5EA

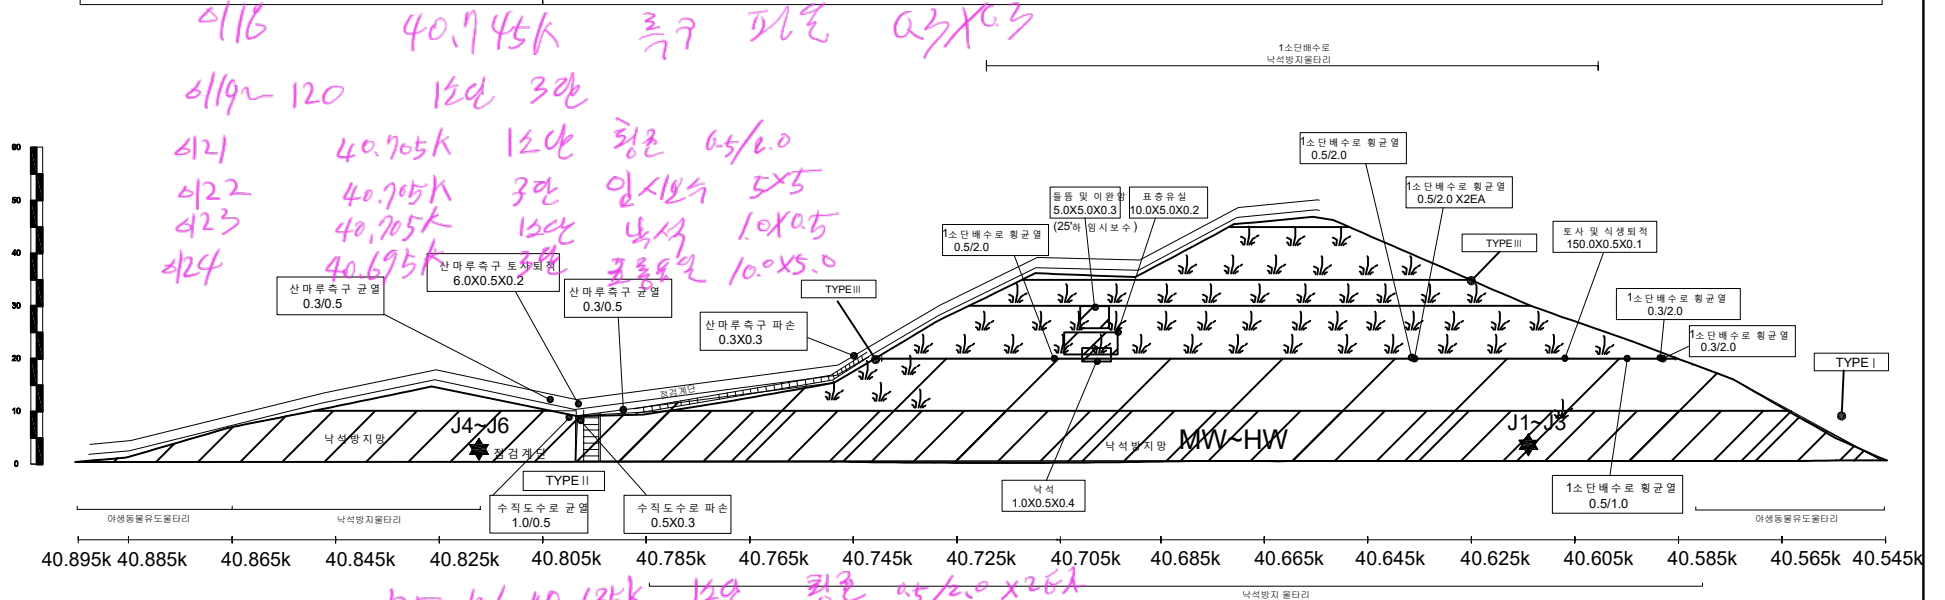
△/00~1/4  
 △/15 40.805k 3구 균열 0.3/0.5  
 △/16 40.795k 1 구 균열 6.0X0.5  
 △/17 " " 수직 균열 1.0/0.5 + 파손 0.5X0.3
