상주영천고속도로 2024~2025년 시설물 안전점검 용역  
(2025년 하반기 정밀안전점검)

# 외 관 조 사 망 도

2종사면

2025.12

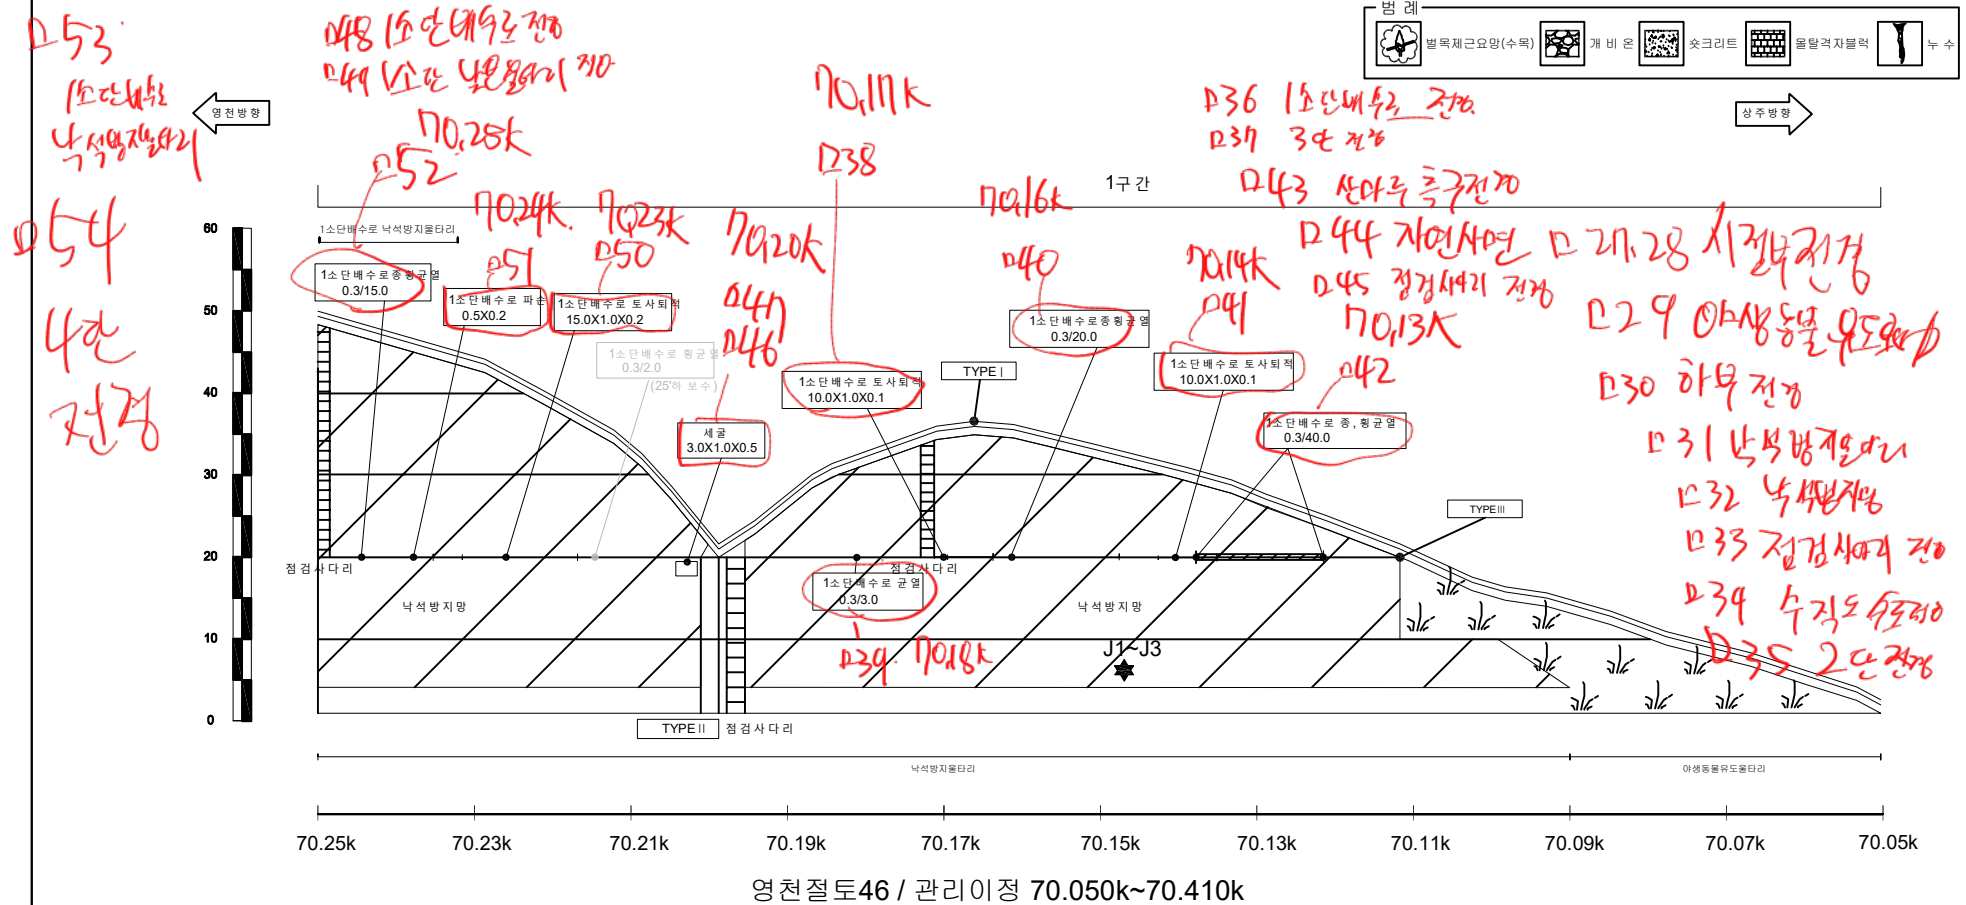
| 사면명 | 영천절토46 |

| | 별목채근요망(수목) | | 개비온 | | 숏크리트 | | 물탈격자블럭 | | 누수 |

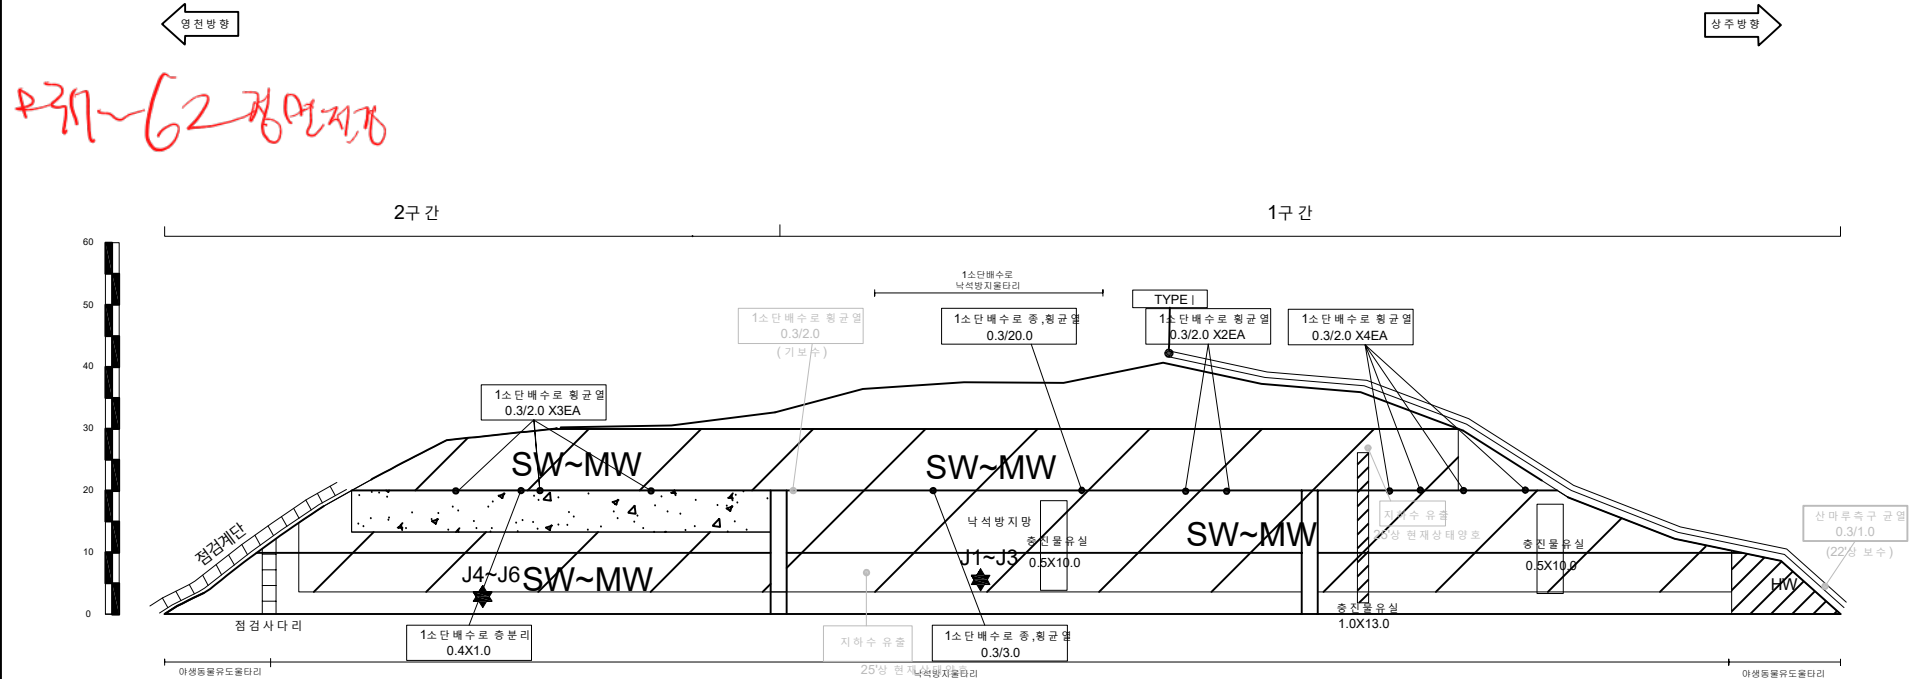
영천절토61 / 관리이정 R-D 0.320k~0.537k, R-A 1.244K~1.140K

| 별목채근요망(수목) | 개비온 | 숏크리트 | 물탈격자블럭 | 누수 |
