상주영천고속도로 2024~2025년 시설물 안전점검 용역  
(2025년 하반기 정밀안전점검)

# 외 관 조 사 망 도

2종사면

(주)명성엔지니어링

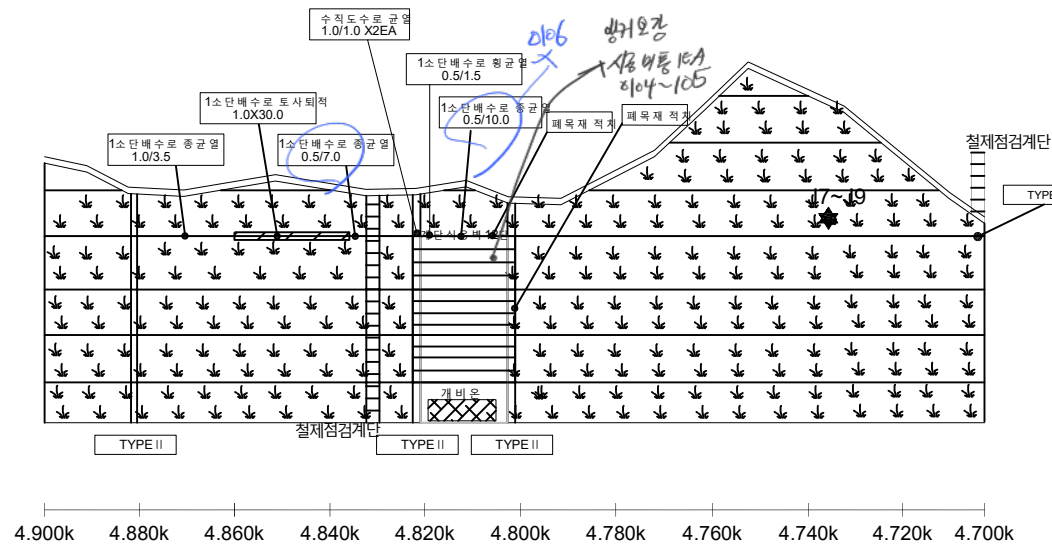
4구간 3구간 591~98 4.500k 32, 리트 표지확장지  
406 4.810k 1소단배수로 중균열 45/10.0~225  
2107 4.810k 1소단배수로 토사퇴적  
5108 4.820k 수직도수로 균열  
2109 4.850k 1소단 배수로 토사퇴적 1.0X30.0
