상주영천고속도로 2024~2025년 시설물 안전점검 용역  
(2025년 하반기 정밀안전점검)

# 외 관 조 사 망 도

패널식 옹벽 02

A47-49 정선정개

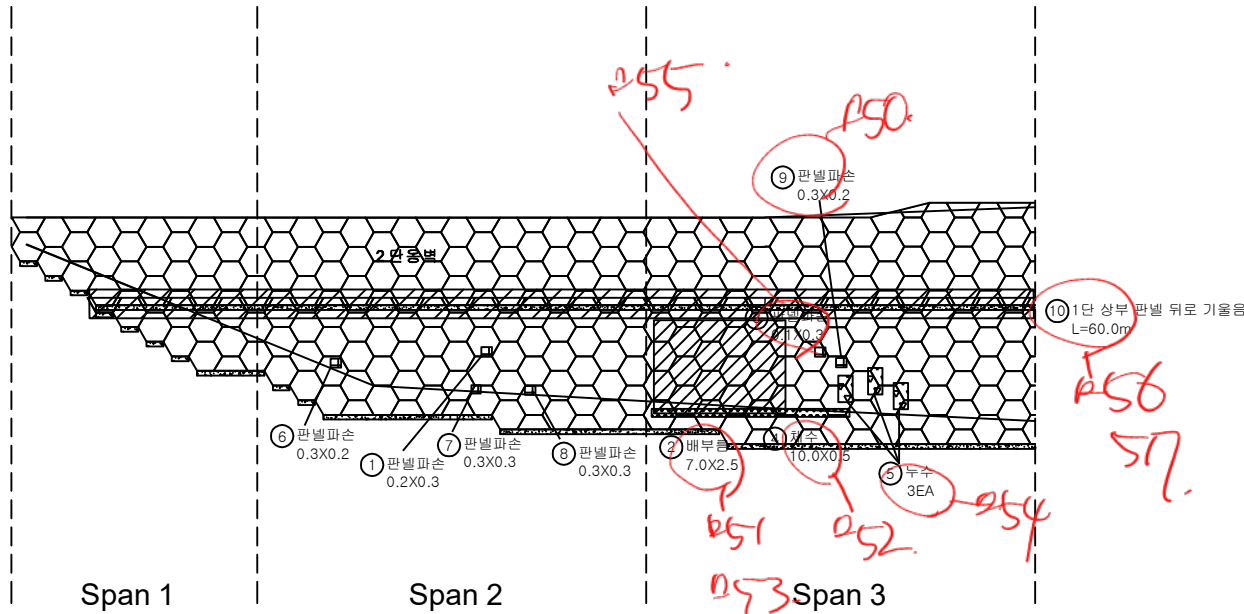
| 도면번호 | 01 |

| 번호 | 구분 | 부재 | 손상내용 | 손상현황 | | | | | | 비고 |
|---|---|---|---|---|---|---|---|---|---|---|
| 1 | 19하 | 옹벽 | 판넬 파손 | | 0.2 | 0.3 | 0.06 | m <sup>2</sup> | 1 | |
| 2 | 20하 | 옹벽 | 배부름 | | 7.0 | 2.5 | 17.5 | m <sup>2</sup> | 1 | |
| 3 | 21하 | 옹벽 | 판넬 파손 | | 0.1 | 0.3 | 0.03 | m <sup>2</sup> | 1 | |
| 4 | 21하 | 옹벽 | 채수 | | 10.0 | 0.5 | 5.00 | m <sup>2</sup> | 1 | |
| 5 | 21하 | 옹벽 | 누수 | | | | 3.00 | EA | 3 | |
| 6 | 23하 | 옹벽 | 판넬 파손 | | 0.3 | 0.2 | 0.06 | m <sup>2</sup> | 1 | |
| 7 | 23하 | 옹벽 | 판넬 파손 | | 0.3 | 0.3 | 0.09 | m <sup>2</sup> | 1 | |
| 8 | 23하 | 옹벽 | 판넬 파손 | | 0.3 | 0.3 | 0.09 | m <sup>2</sup> | 1 | |
| 9 | 23하 | 옹벽 | 판넬 파손 | | 0.3 | 0.2 | 0.06 | m <sup>2</sup> | 1 | |
| 10 | 25하 | 옹벽 | 1단 상부 판넬 뒤로 기울음 | | 60.0 | | 60.00 | m | 1 | |

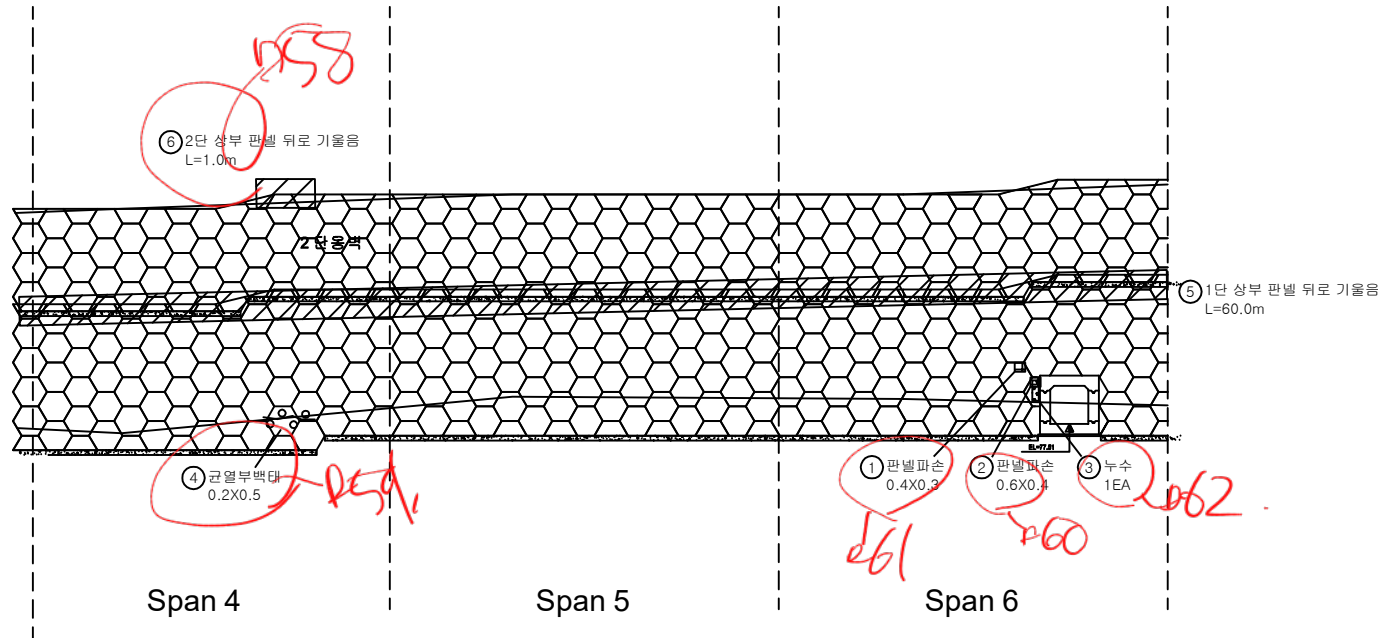
| 도면번호 | 02 |

| 번호 | 구분 | 부재 | 손상내용 | 손상현황 | | | | | | 비고 |
|---|---|---|---|---|---|---|---|---|---|---|
| 1 | 24상 | 옹벽 | 판넬 파손 | | 0.4 | 0.3 | 0.12 | m <sup>2</sup> | 1 | |
| 2 | 24상 | 옹벽 | 판넬 파손 | | 0.6 | 0.4 | 0.24 | m <sup>2</sup> | 1 | |
| 3 | 24상 | 옹벽 | 누수 | | | | 1.00 | EA | 1 | |
| 4 | 25상 | 옹벽 | 균열부백태 | | 0.2 | 0.5 | 0.10 | m <sup>2</sup> | 1 | |
| 5 | 25하 | 옹벽 | 1단 상부 판넬 뒤로 기울음 | | 60.0 | | 60.00 | m | 1 | |
| 6 | 25하 | 옹벽 | 2단 상부 판넬 뒤로 기울음 | | 1.0 | | 1.00 | m | 1 | |

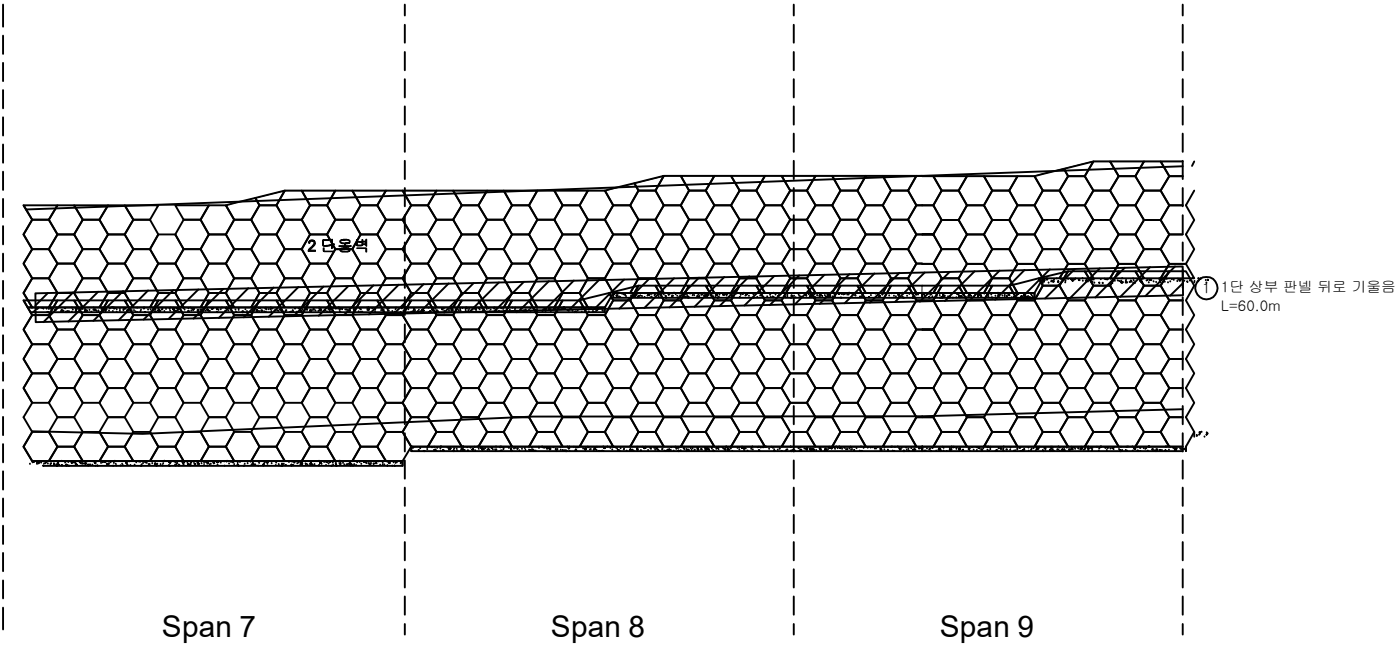
발 주 처 상주영천고속도로(주)  
용역명 상주영천고속도로 2024~2025년 시설물 안전점검 용역  
(2025년 하반기 정밀안전점검)  
점 검 기 관 (주)명성엔지니어링  
도 면 번 호 03

| 번호 | 구분 | 부재 | 손상내용 | 손상현황 | | | | | | 비 고 |
|---|---|---|---|---|---|---|---|---|---|---|
| 1 | 25하 | 옹벽 | 1단 상부 판넬 뒤로 기울음 | | 60.0 | | 60.00 | m | 1 | |

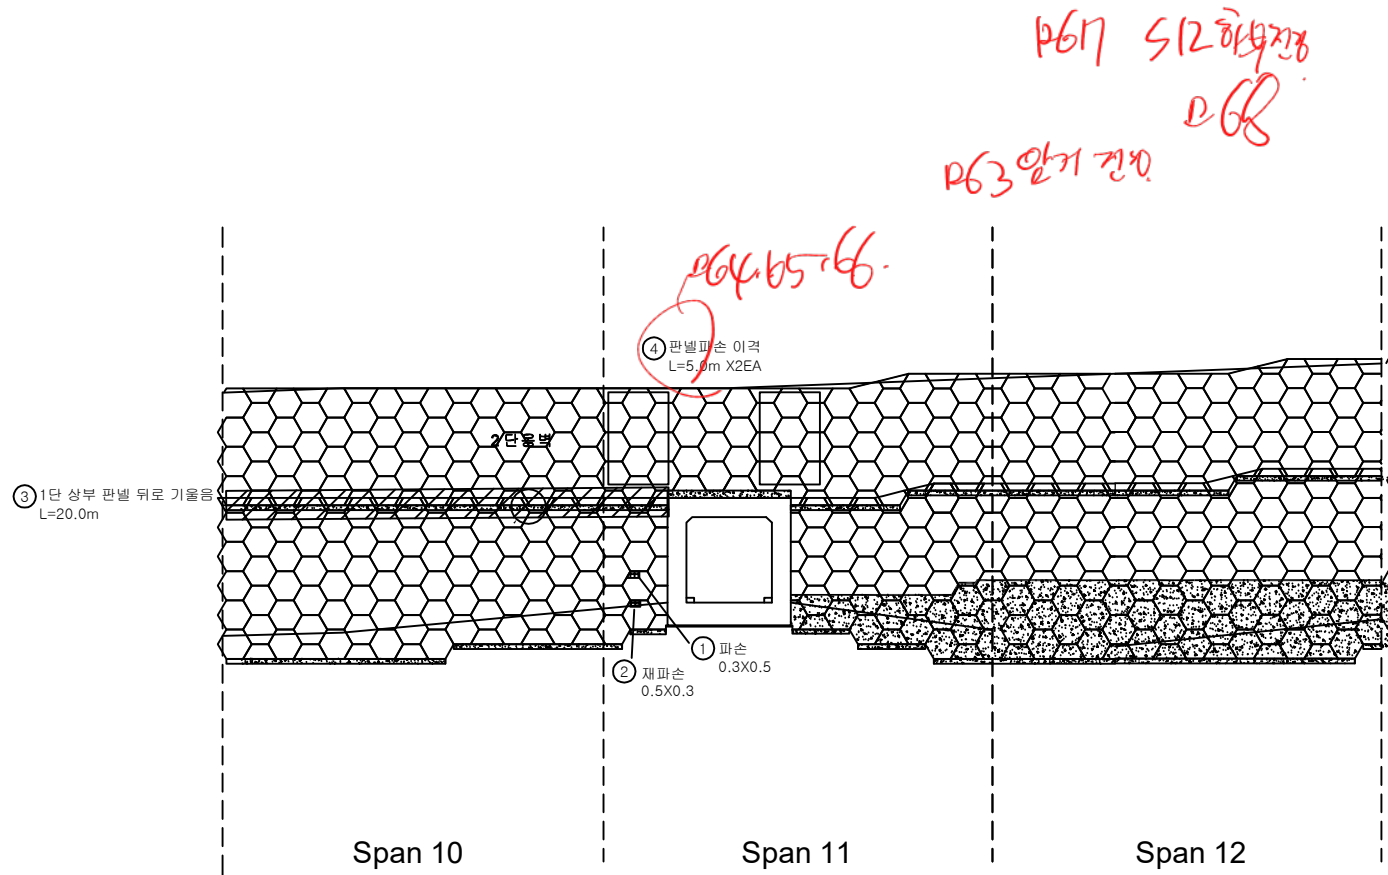
도면번호  
04

| 번호 | 구분 | 부재 | 손상내용 | 손상현황 | | | | | | 비고 |
|---|---|---|---|---|---|---|---|---|---|---|
| 1 | 21하 | 옹벽 | 파손 | | 0.3 | 0.5 | 0.15 | m <sup>2</sup> | 1 | |
| 2 | 21하 | 옹벽 | 재파손 | | 0.5 | 0.3 | 0.15 | m <sup>2</sup> | 1 | |
| 3 | 25하 | 옹벽 | 1단 상부 판넬 뒤로 기울음 | | 20.0 | | 20.00 | m | 1 | |
| 4 | 25하 | 옹벽 | 판넬 파손 이격 | | 5.0 | | 10.00 | m | 2 | |
