상주영천고속도로 2024~2025년 시설물 안전점검 용역  
(2025년 하반기 정밀안전점검)

# 외 관 조 사 망 도

블럭식 옹벽 04

2025.12

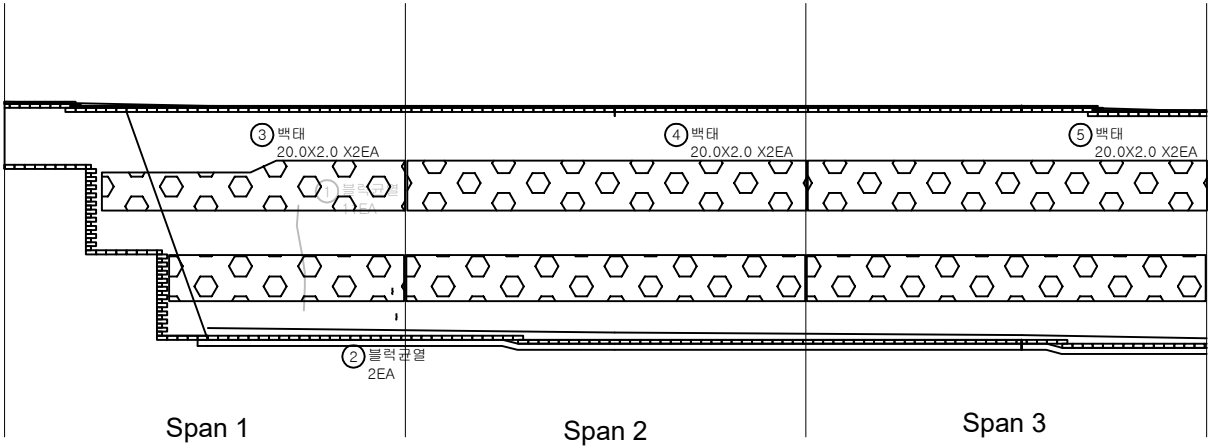
| 도 면 번 호 | 01 |

| 번호 | 구분 | 부재 | 손상내용 | 손상현황 | | | | | | 비고 |
|---|---|---|---|---|---|---|---|---|---|---|
| 1 | 19상 | 옹벽 | 블럭 균열 | | | | 11.00 | EA | 11 | 21명 22.8 |
| 2 | 21하 | 옹벽 | 블럭 균열 | | | | 2.00 | EA | 2 | |
| 3 | 25상 | 옹벽 | 벽태 | | 20.0 | 2.0 | 80.00 | m² | 2 | |
| 4 | 25상 | 옹벽 | 벽태 | | 20.0 | 2.0 | 80.00 | m² | 2 | |
| 5 | 25상 | 옹벽 | 벽태 | | 20.0 | 2.0 | 80.00 | m² | 2 | |

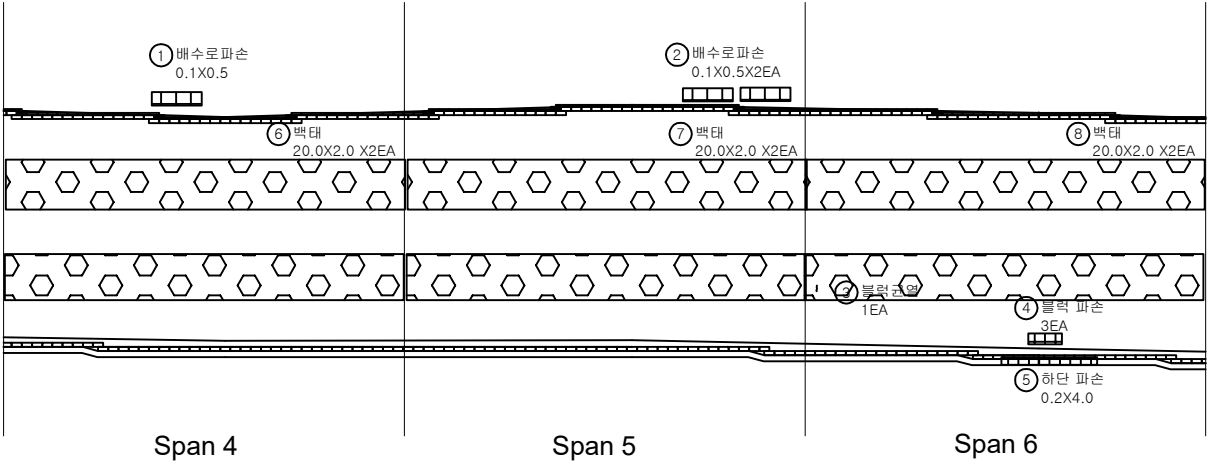
02

| 번호 | 구분 | 부재 | 손상내용 | 손상현황 | | | | | | 비고 |
|---|---|---|---|---|---|---|---|---|---|---|
| 1 | 19하 | 배수시설 | 배수로 파손 | | 0.1 | 0.5 | 0.05 | m <sup>2</sup> | 1 | |
| 2 | 19하 | 배수시설 | 배수로 파손 | | 0.1 | 0.5 | 0.10 | m <sup>2</sup> | 2 | |
| 3 | 21하 | 옹벽 | 블록 균열 | | | | 1.00 | EA | 1 | |
| 4 | 23하 | 옹벽 | 블록 파손 | | | | 3.00 | EA | 3 | |
| 5 | 23하 | 옹벽 | 파손 | | 0.2 | 4.0 | 0.80 | m <sup>2</sup> | 1 | |
| 6 | 25상 | 옹벽 | 벽체 | | 20.0 | 2.0 | 80.00 | m <sup>2</sup> | 2 | |
| 7 | 25상 | 옹벽 | 벽체 | | 20.0 | 2.0 | 80.00 | m <sup>2</sup> | 2 | |
| 8 | 25상 | 옹벽 | 벽체 | | 20.0 | 2.0 | 80.00 | m <sup>2</sup> | 2 | |

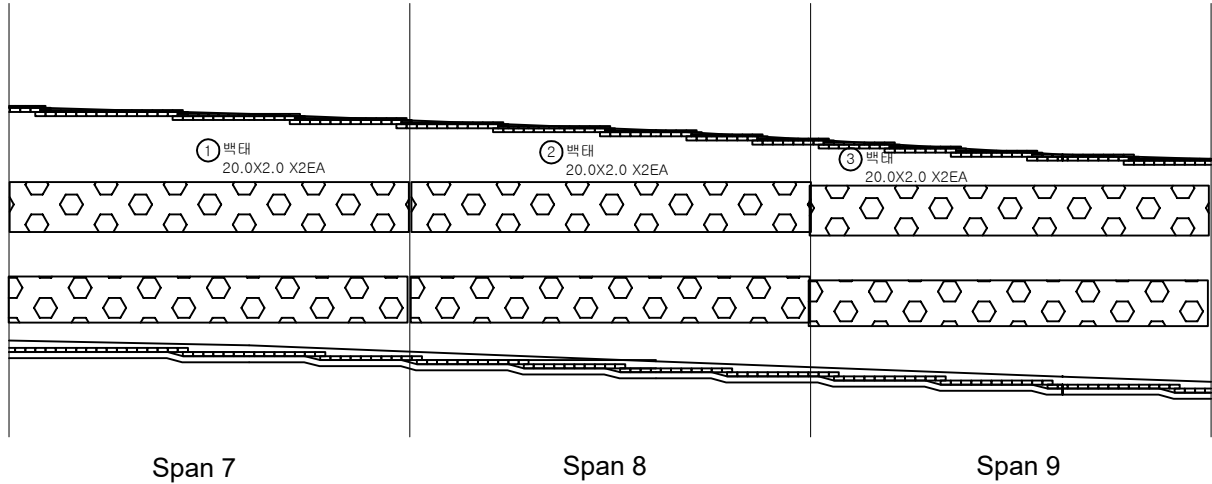
| 번호 | 구분 | 부재 | 손상내용 | 손상현황 | | | | | | 비고 |
|---|---|---|---|---|---|---|---|---|---|---|
| 1 | 25상 | 옹벽 | 백태 | | 20.0 | 2.0 | 80.00 | m <sup>2</sup> | 2 | |
| 2 | 25상 | 옹벽 | 백태 | | 20.0 | 2.0 | 80.00 | m <sup>2</sup> | 2 | |
| 3 | 25상 | 옹벽 | 백태 | | 20.0 | 2.0 | 80.00 | m <sup>2</sup> | 2 | |

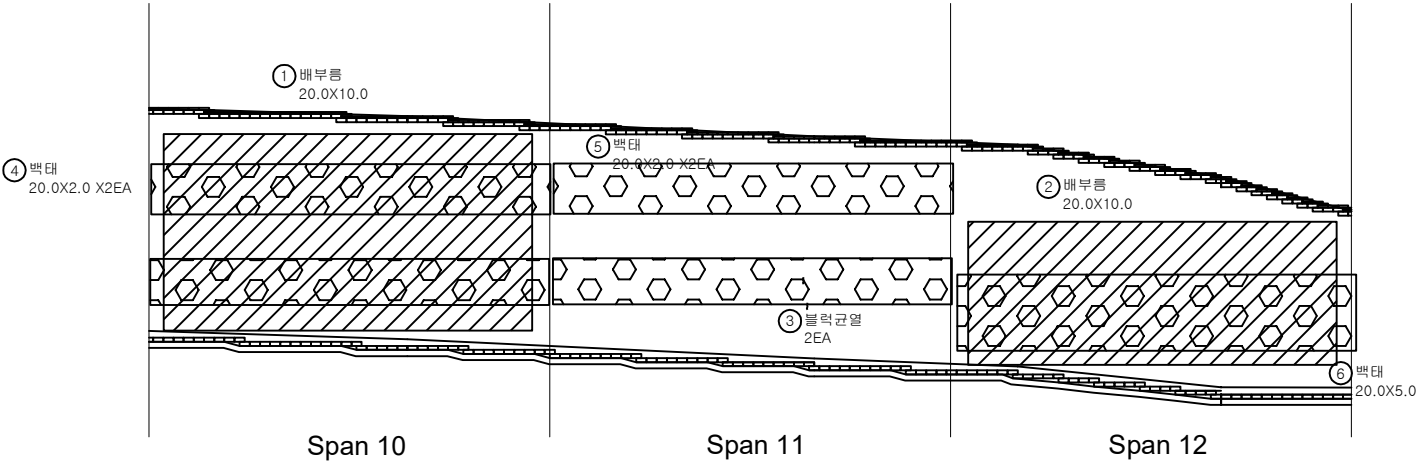
04

| 번호 | 구분 | 부재 | 손상내용 | 손상현황 | | | | | | 비고 |
|---|---|---|---|---|---|---|---|---|---|---|
| 1 | 19하 | 옹벽 | 배부름 | | 20.0 | 10.0 | 200.00 | m <sup>2</sup> | 1 | |
| 2 | 19하 | 옹벽 | 배부름 | | 20.0 | 10.0 | 200.00 | m <sup>2</sup> | 1 | |
| 3 | 21하 | 옹벽 | 블럭 균열 | | | | 2.00 | EA | 2 | |
| 4 | 25상 | 옹벽 | 벽태 | | 20.0 | 2.0 | 80.00 | m <sup>2</sup> | 2 | |
| 5 | 25상 | 옹벽 | 벽태 | | 20.0 | 2.0 | 80.00 | m <sup>2</sup> | 2 | |
| 6 | 25상 | 옹벽 | 벽태 | | 20.0 | 5.0 | 100.00 | m <sup>2</sup> | 1 | |

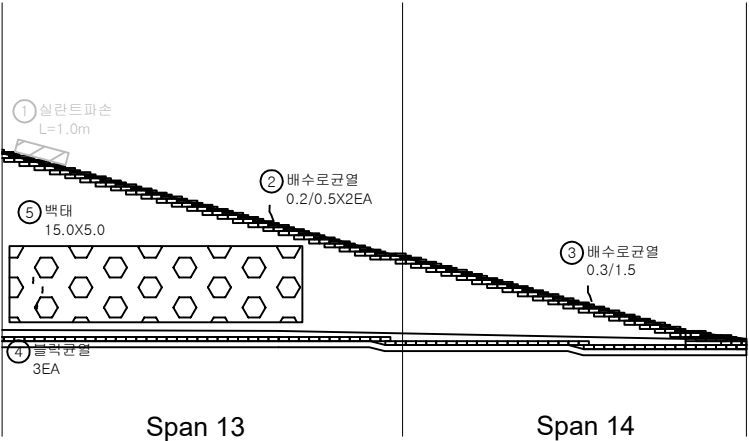
| 도면번호 | 05 |

| 번호 | 구분 | 부재 | 손상내용 | 손상현황 | | | | | | 비고 |
|---|---|---|---|---|---|---|---|---|---|---|
| 1 | 19하 | 옹벽 | 실란트 파손 | | 1.00 | | 1.00 | m | 1 | 24명 228 |
| 2 | 19하 | 배수시설 | 배수로 균열 | 0.2 | 0.5 | | 1.00 | m | 2 | |
| 3 | 19하 | 배수시설 | 배수로 균열 | 0.3 | 1.5 | | 1.50 | m | 1 | |
| 4 | 21하 | 옹벽 | 블록 균열 | | | | 3.00 | EA | 3 | |
| 5 | 25상 | 옹벽 | 백태 | | 15.0 | 5.0 | 75.00 | m² | 1 | |

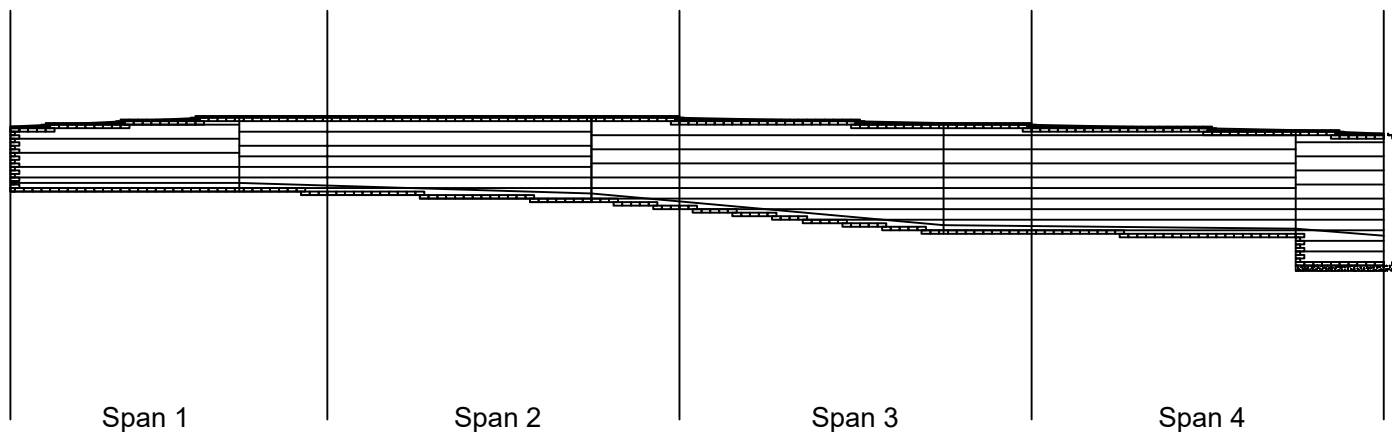
| | 철근노출 | | 변 화 | | 그늘음 | 도 면 번 호 | | 06 |

| 번호 | 구분 | 부재 | 손상내용 | 손상현황 | | | | | | 비고 |
|---|---|---|---|---|---|---|---|---|---|---|
| 1 | 25하 | 옹벽 | 블록 파손 | | | | 1.00 | EA | 1 | |
| 2 | 25하 | 옹벽 | 누수 | | 5.0 | | 5.00 | m | 1 | |

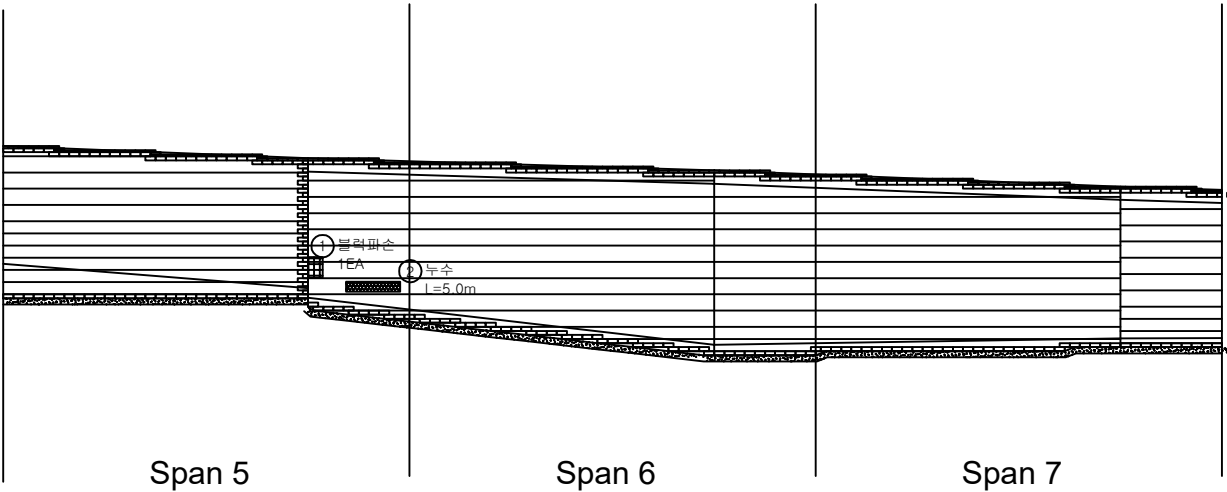
| 도 면 번 호 | 07 |

| 번호 | 구분 | 부재 | 손상내용 | 손상현황 | | | | | | 비고 |
|---|---|---|---|---|---|---|---|---|---|---|
| 1 | 25하 | 옹벽 | 블럭 균열 | | | | 3.00 | EA | 3 | |
| 2 | 25하 | 옹벽 | 블럭 균열 | | | | 5.00 | EA | 5 | |
| 3 | 25하 | 옹벽 | 누수 | | 7.0 | | 7.00 | m | 1 | |
