상주영천고속도로 2024~2025년 시설물 안전점검 용역  
(2025년 하반기 정밀안전점검)

# 외 관 조 사 망 도

블럭식 옹벽 06

2025.12

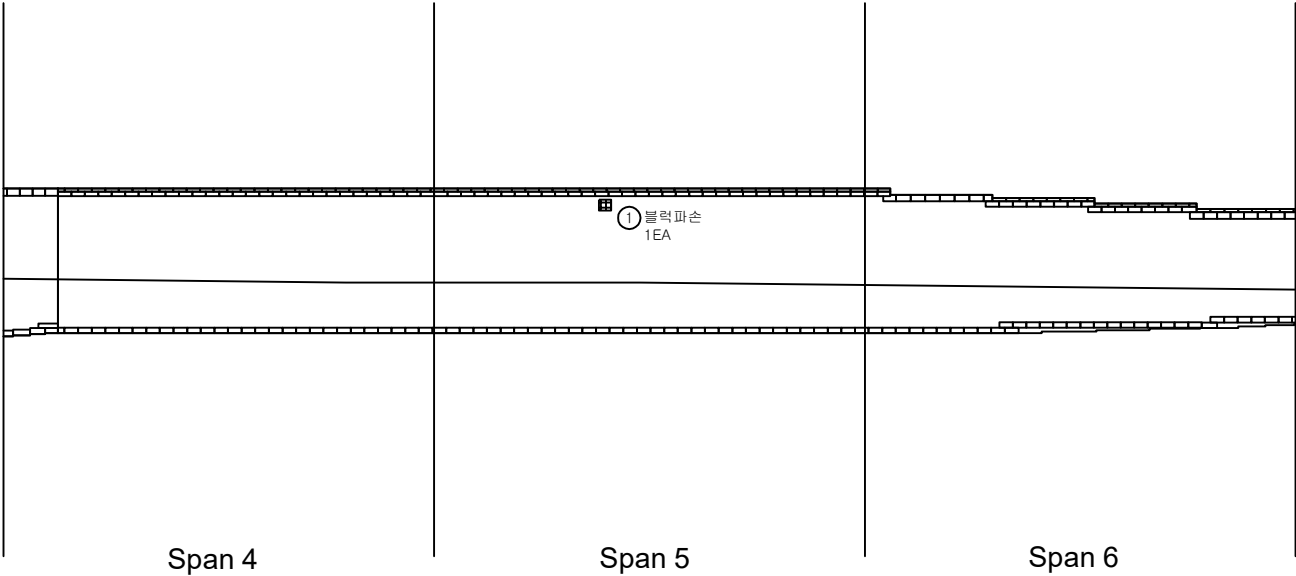
02

| 번호 | 구분 | 부재 | 손상내용 | 손상현황 | | | | | | 비 고 |
|---|---|---|---|---|---|---|---|---|---|---|
| 1 | 1954 | 옹벽 | 블럭 파손 | | | | 1.00 | EA | 1 | |

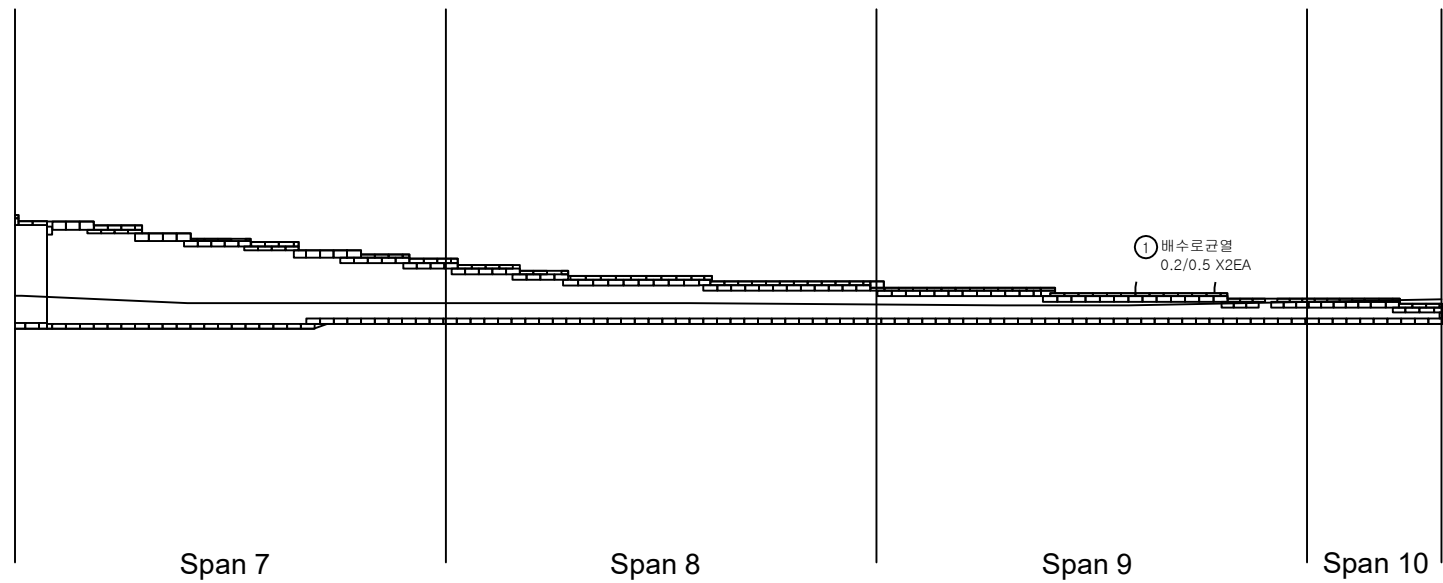
| | 철근노출 | 침하 | 그늘음 | 도면번호 | 03 |

| 번호 | 구분 | 부재 | 손상내용 | 손상현황 | | | | | | 비고 |
|---|---|---|---|---|---|---|---|---|---|---|
| 1 | 195하 | 배수시설 | 배수로 균열 | 0.2 | 0.5 | | 1.00 | m | 2 | |
