상주영천고속도로 2024~2025년 시설물 안전점검 용역  
(2025년 하반기 정밀안전점검)

# 외 관 조 사 망 도

패널식 옹벽 07

2025.12

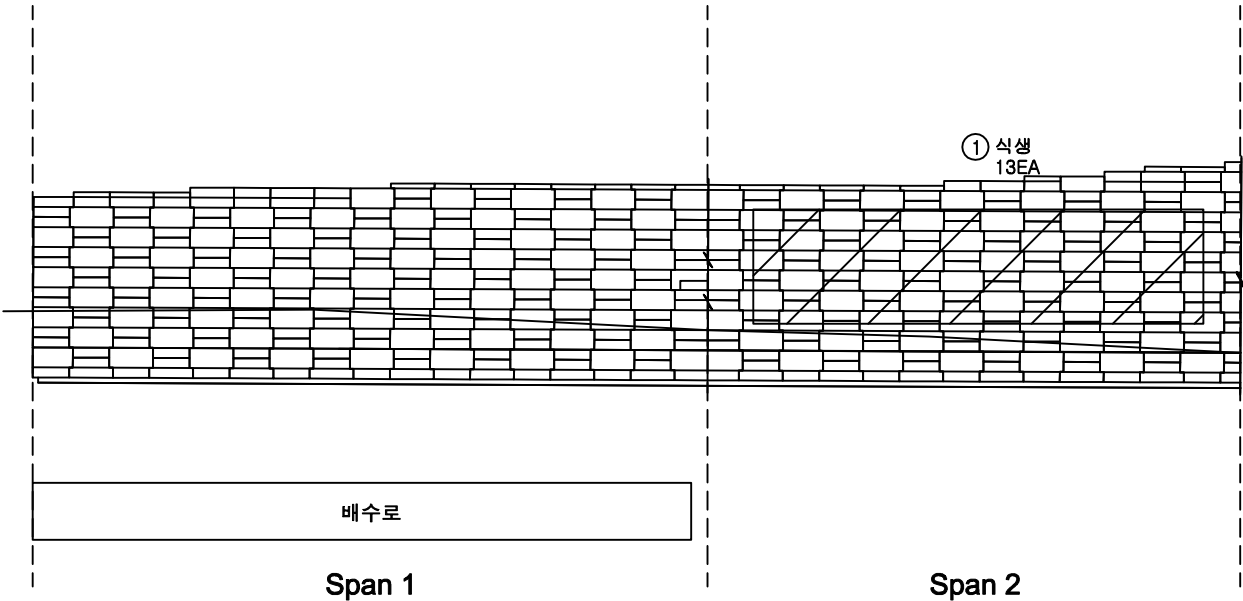
| 도면번호 | 01 |

| 번호 | 구분 | 부재 | 손상내용 | 손상현황 | | | | | | 비고 |
|---|---|---|---|---|---|---|---|---|---|---|
| 1 | 25하 | 옹벽 | 식생 | | | | 13.00 | EA | 13 | |

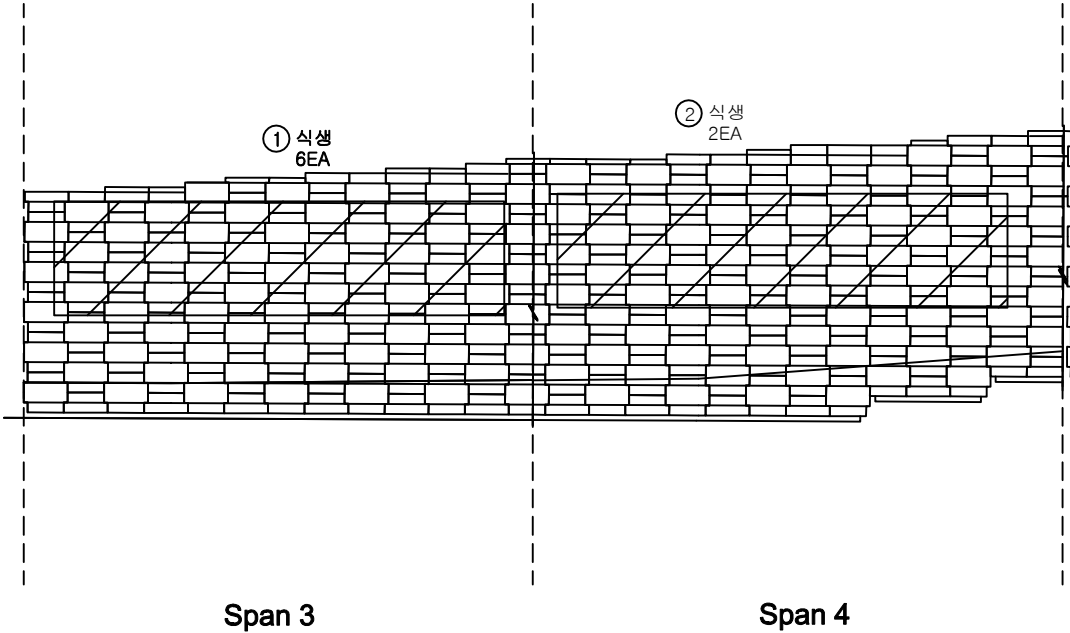
| 도면번호 | 02 |

| 번호 | 구분 | 부재 | 손상내용 | 손상현황 | | | | | | 비고 |
|---|---|---|---|---|---|---|---|---|---|---|
| 1 | 25하 | 옹벽 | 식생 | | | | 6.00 | EA | 6 | |
| 2 | 25하 | 옹벽 | 식생 | | | | 2.00 | EA | 2 | |

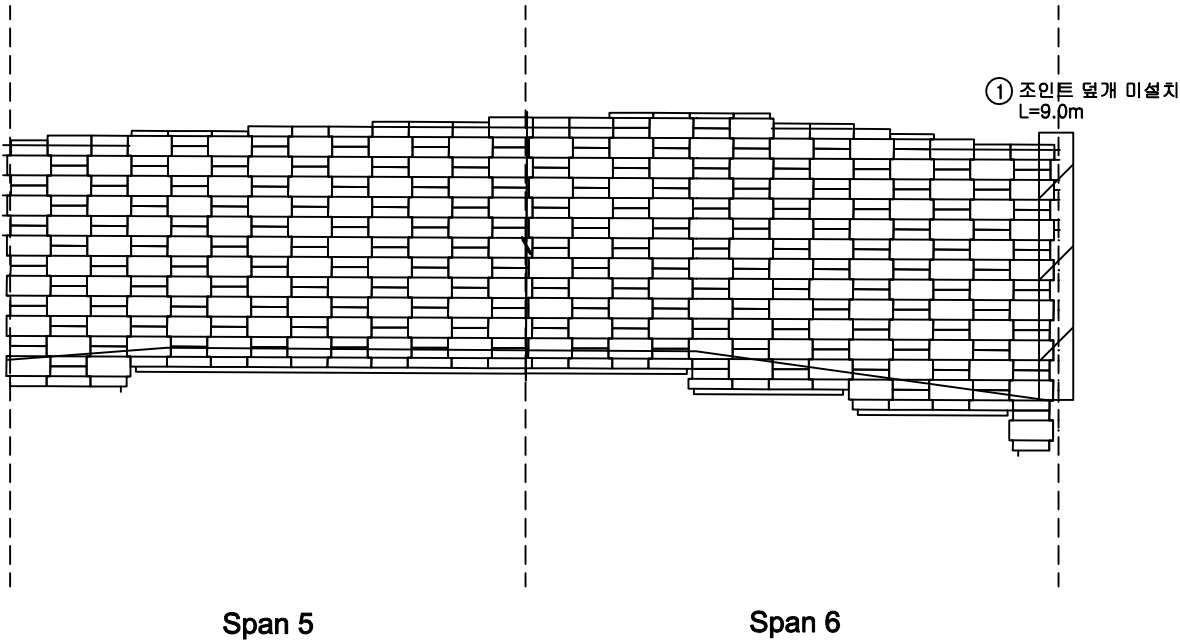
| 도면번호 | 03 |

| 번호 | 구분 | 부재 | 손상내용 | 손상현황 | | | | | | 비고 |
|---|---|---|---|---|---|---|---|---|---|---|
| 1 | 25하 | 옹벽 | 조인트 덮개 미설치 | | 9.0 | | 9.00 | m | 1 | |
