상주영천고속도로 2024~2025년 시설물 안전점검 용역  
(2025년 하반기 정밀안전점검)

# 외 관 조 사 망 도

패널식 옹벽 07

2025.12

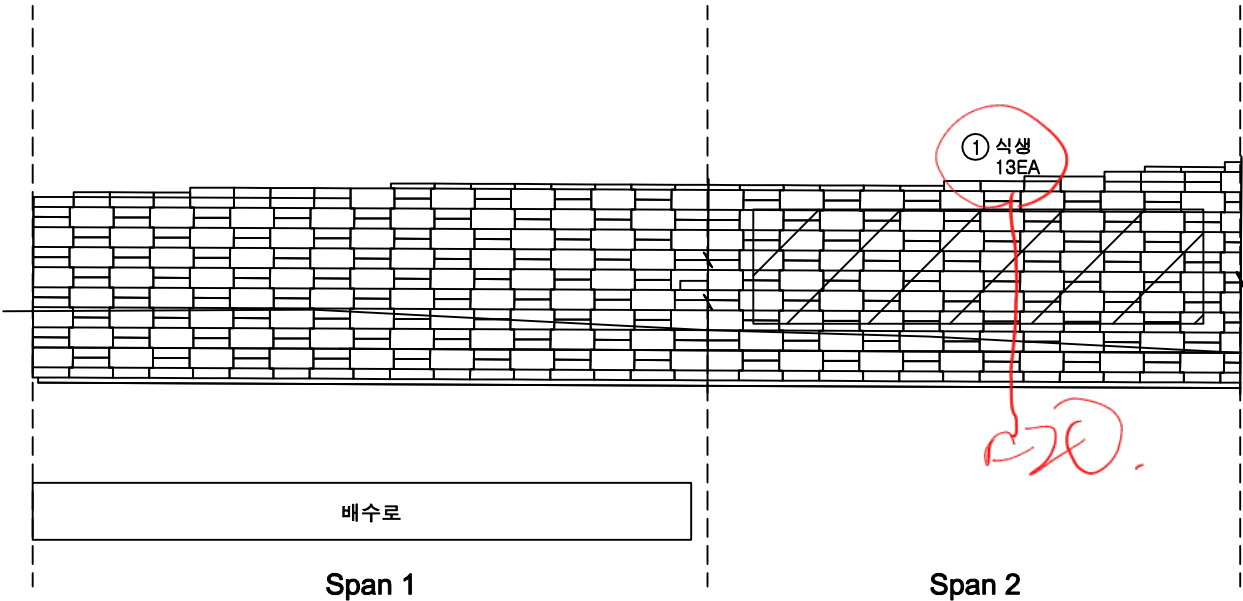
| 번호 | 구분 | 부재 | 손상내용 | 손상현황 | | | | | | 비고 |
|---|---|---|---|---|---|---|---|---|---|---|
| 1 | 25하 | 옹벽 | 식생 | | | | 13.00 | EA | 13 | |

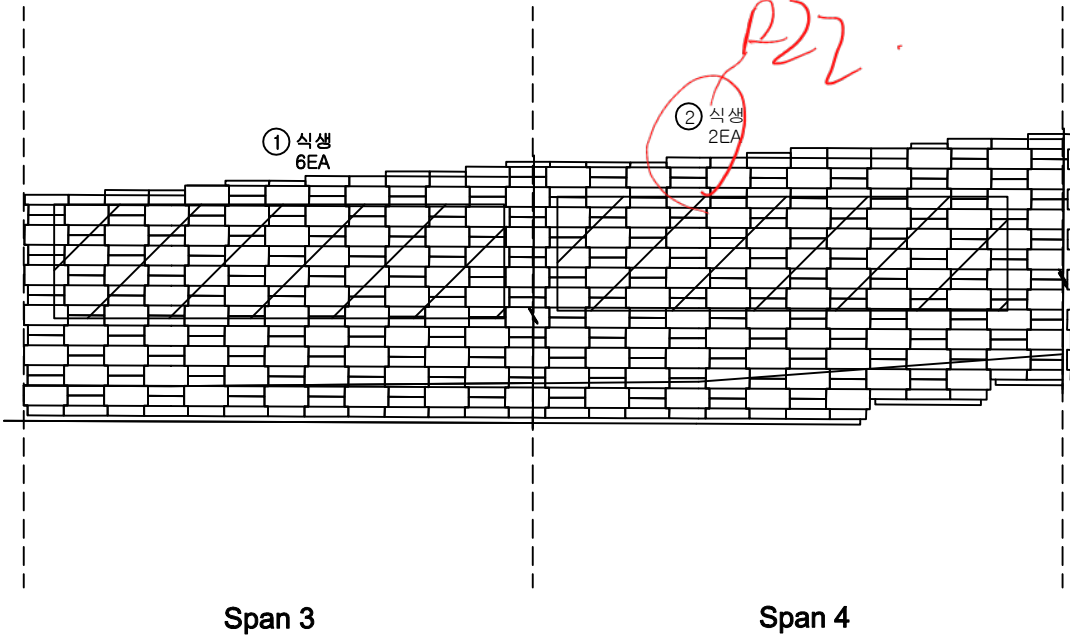
| 번호 | 구분 | 부재 | 손상내용 | 손상현황 | | | | | | 비고 |
|---|---|---|---|---|---|---|---|---|---|---|
| 1 | 25하 | 옹벽 | 식생 | | | | 6.00 | EA | 6 | |
| 2 | 25하 | 옹벽 | 식생 | | | | 2.00 | EA | 2 | |

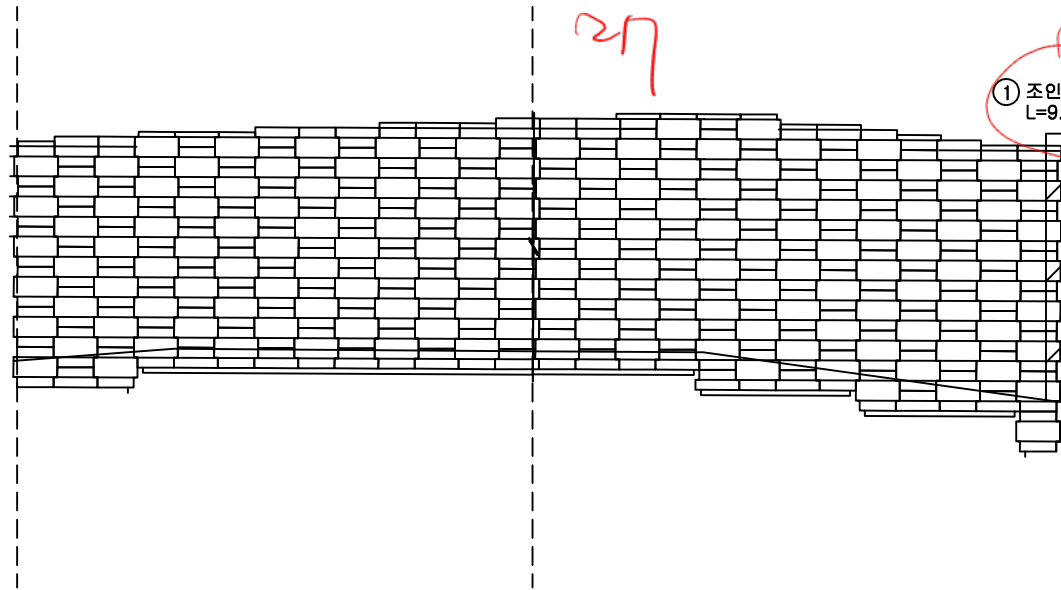
① 조인트 덮개 미설치  
L=9.0m

| 번호 | 구분 | 부재 | 손상내용 | 손상현황 | | | | | | 비고 |
|---|---|---|---|---|---|---|---|---|---|---|
| 1 | 25하 | 옹벽 | 조인트 덮개 미설치 | | 9.0 | | 9.00 | m | 1 | |
