상주영천고속도로 2024~2025년 시설물 안전점검 용역  
(2025년 하반기 정밀안전점검)

# 외 관 조 사 망 도

패널식 옹벽 08

2025.12

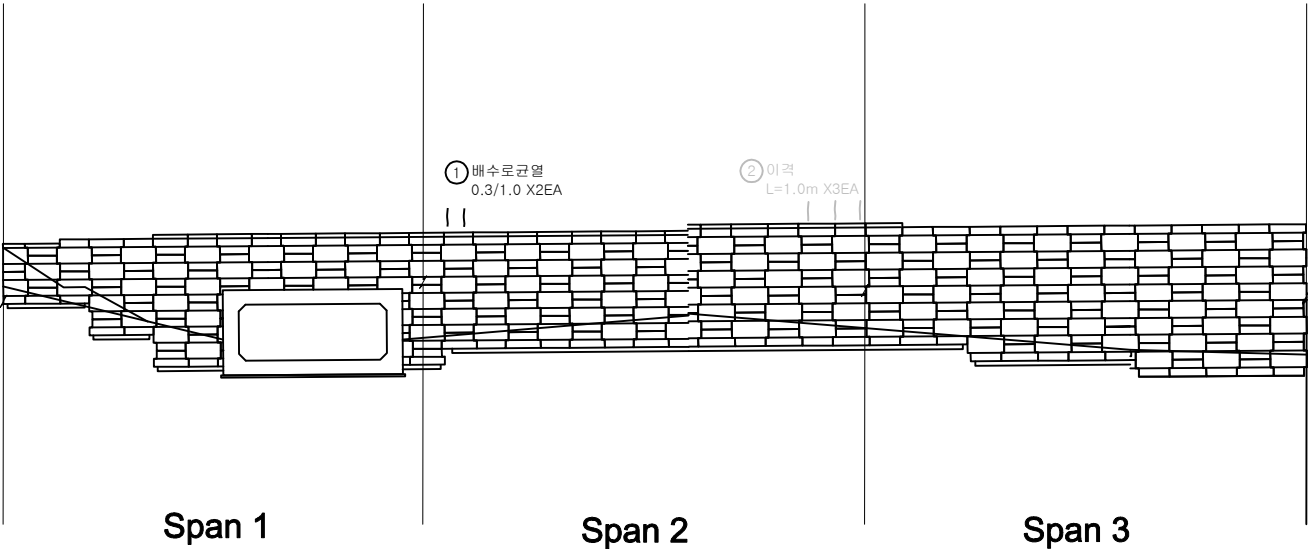
| 도면번호 | 01 |

| 번호 | 구분 | 부재 | 손상내용 | 손상현황 | | | | | | 비고 |
|---|---|---|---|---|---|---|---|---|---|---|
| 1 | 19하 | 배수시설 | 배수로 균열 | 0.3 | 1.0 | | 2.00 | m | 2 | |
| 2 | 19하 | 옹벽 | 이격 | | 1.0 | | 3.00 | m | 3 | 21'상 보수 |

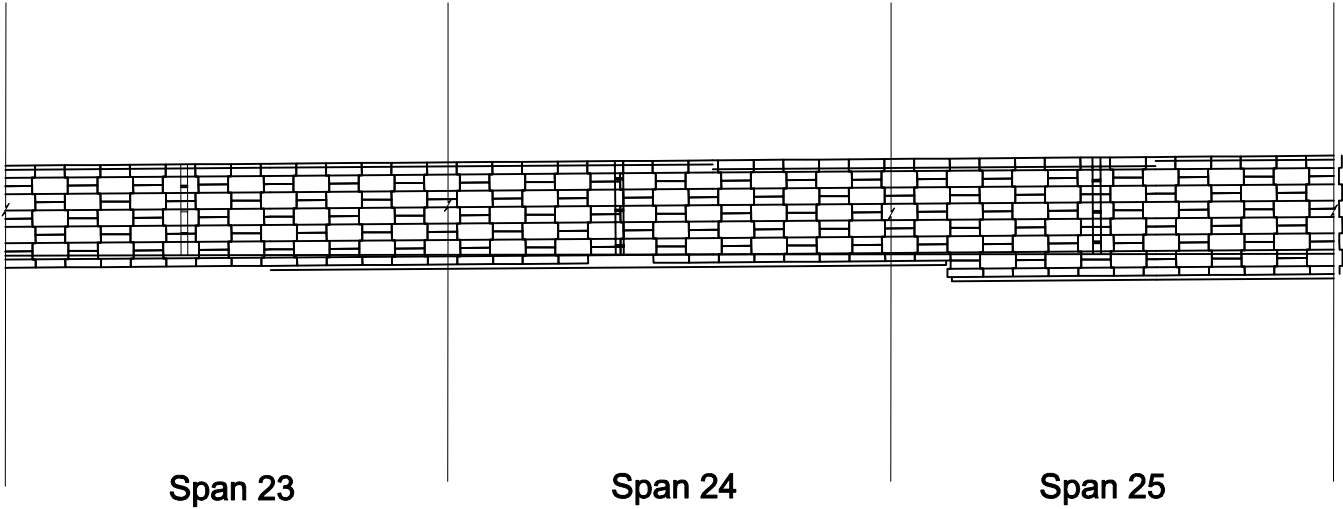
| 도 면 번 호 | 08 |

| 번호 | 구분 | 부재 | 손상내용 | 손상현황 | | | | | | 비고 |
|---|---|---|---|---|---|---|---|---|---|---|
| 1 | 900 | 옹벽 | 파손 | | 0.1 | 0.2 | 0.02 | 평 | 1 | 양방향 |

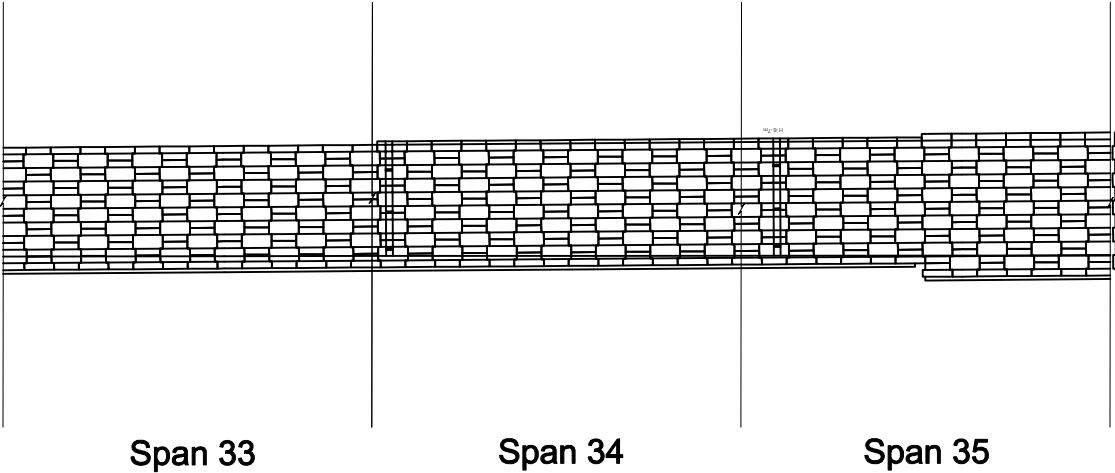
| 도 면 번 호 | 11 |

| 번호 | 구분 | 부재 | 손상내용 | 손상현황 | | | | | | 비 고 |
|---|---|---|---|---|---|---|---|---|---|---|
| 1 | 19년 | 옹벽 | 이격 | | 5.00 | | 5.00 | m | 1 | |
| 2 | 19년 | 옹벽 | 파손 | | 0.1 | 0.2 | 0.02 | ㎡ | 1 | 20% 보수 |
| 3 | 19년 | 옹벽 | 판넬 파손 | | 0.1 | 0.3 | 0.03 | ㎡ | 1 | 51% 보수 |
