상주영천고속도로 2024~2025년 시설물 안전점검 용역  
(2025년 하반기 정밀안전점검)

# 외 관 조 사 망 도

패널식 옹벽 10

2025.12

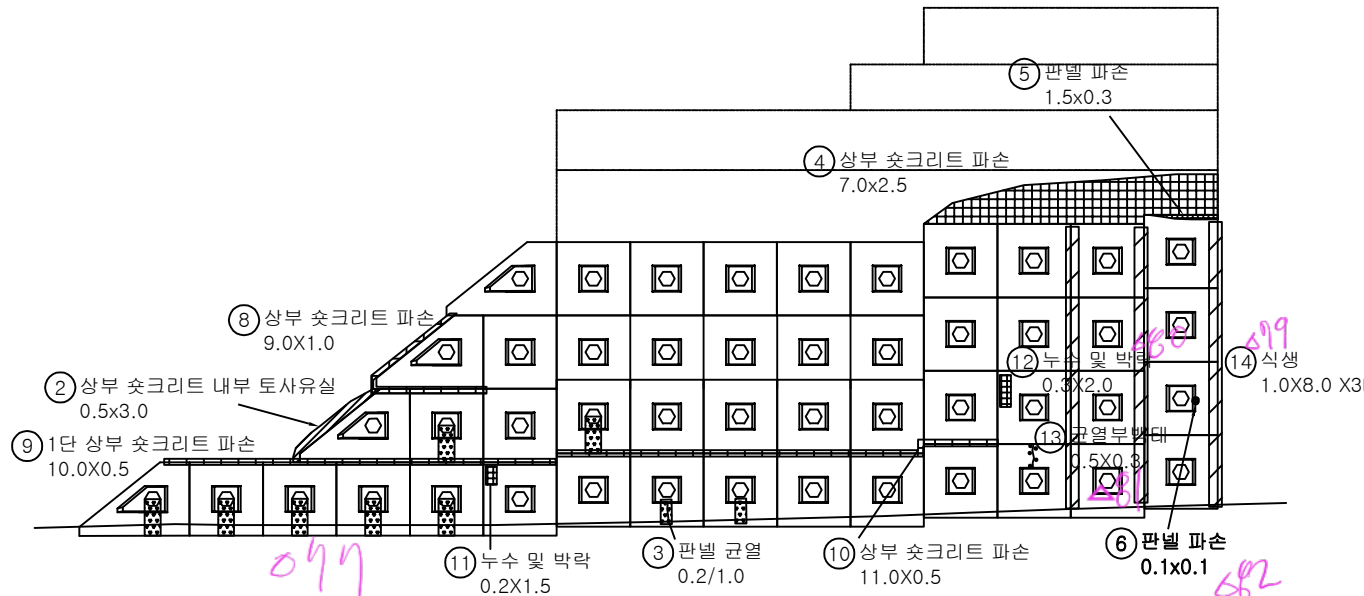
도면번호 01

① ⑦ 앵커캡 누수흔적(누수) 9EA

\*옹벽 내 스킨리트 전구간 열화

\*전구간 경미한 열화 및 박리

| 구분 | 부재 | 손상내용 | 손상현황 | | | | | | 비고 |
|---|---|---|---|---|---|---|---|---|---|
| 1 | 19하 | 옹벽 앵커캡 누수흔적(누수) | | | | 7.00 | EA | 7 | |
| 2 | 19하 | 옹벽 스킨리트 내부 토사유실 | 0.5 | 3.0 | 1.50 | m³ | | 1 | |
| 3 | 19하 | 옹벽 판넬 균열 | 0.2 | 1.0 | 1.00 | m | | 1 | |
| 4 | 19하 | 옹벽 스킨리트 파손 | 7.0 | 2.5 | 17.50 | m² | | 1 | |
| 5 | 20상 | 옹벽 판넬 파손 | 1.5 | 0.3 | 0.45 | m² | | 1 | |
| 6 | 20상 | 옹벽 판넬 파손 | 0.1 | 0.1 | 0.01 | m² | | 1 | |
| 7 | 21하 | 옹벽 앵커캡 누수흔적(누수) | | | | 2.00 | EA | 2 | |
| 8 | 23하 | 옹벽 스킨리트 파손 | 9.0 | 1.0 | 9.00 | m² | | 1 | |
| 9 | 23하 | 옹벽 스킨리트 파손 | 10.0 | 0.5 | 5.00 | m² | | 1 | |
| 10 | 23하 | 옹벽 스킨리트 파손 | 11.0 | 0.5 | 5.50 | m² | | 1 | |
| 11 | 25하 | 옹벽 누수 및 박락 | 0.2 | 1.5 | 0.30 | m² | | 1 | |
| 12 | 25하 | 옹벽 누수 및 박락 | 0.3 | 2.0 | 0.60 | m² | | 1 | |
| 13 | 25하 | 옹벽 균열부벽대 | 0.5 | 0.3 | 0.15 | m² | | 1 | |
| 14 | 25하 | 옹벽 식생 | 1.0 | 8.0 | 24.00 | m² | | 3 | |

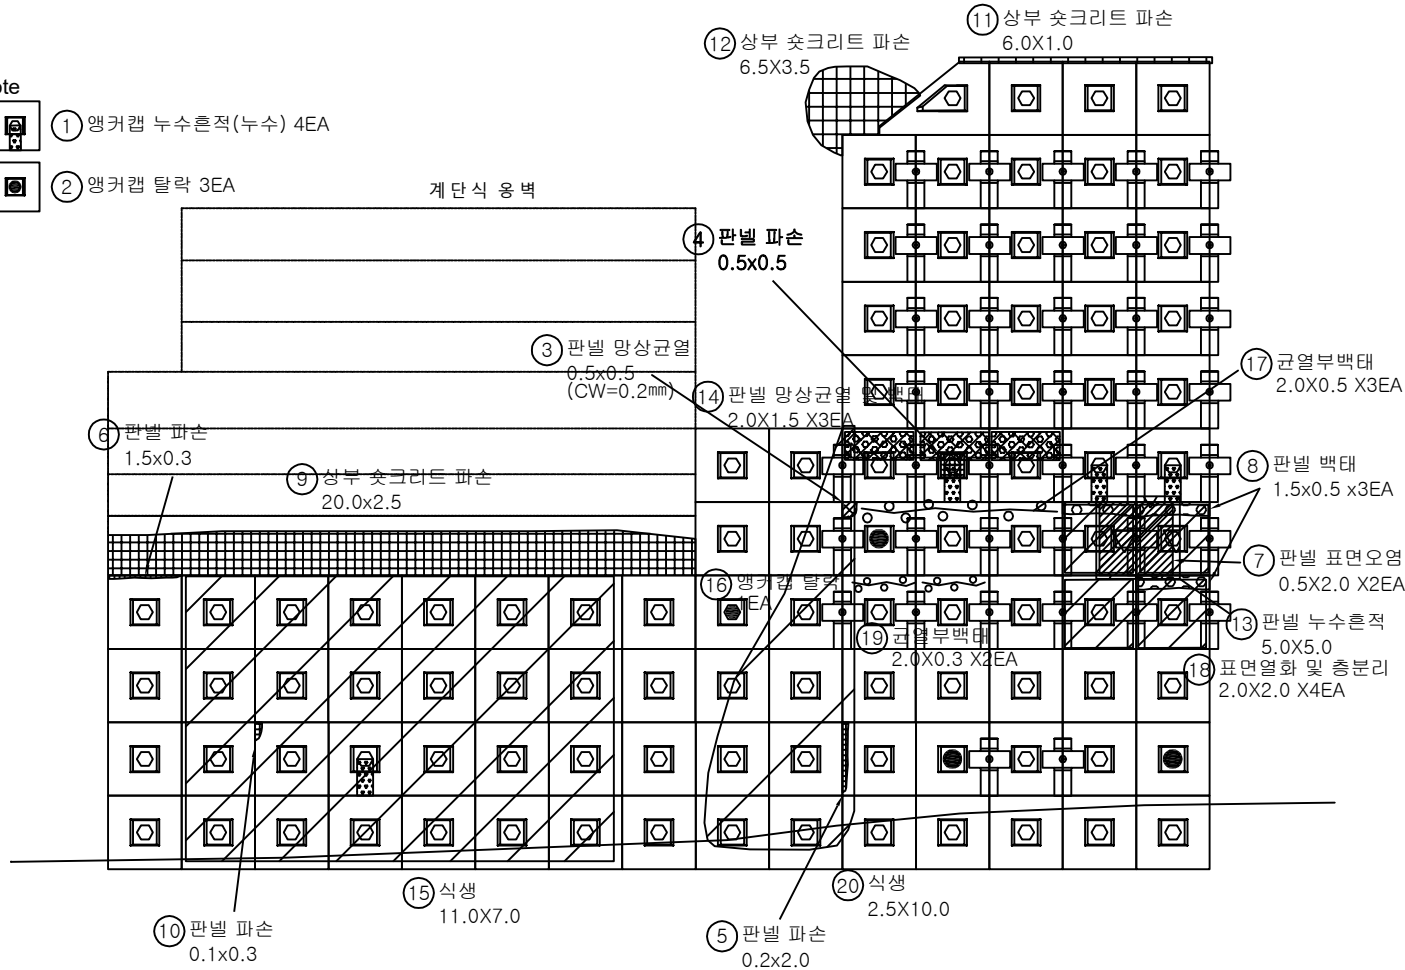
도면번호 02

\*옹벽 내 슛크리트 전구간 열화

\*전구간 경미한 열화 및 박리

① 앵커캡 누수흔적(누수) 4EA

② 앵커캡 탈락 3EA

| 번호 | 구분 | 부재 | 손상내용 | 손상현황 | | | | | | 비고 |
|---|---|---|---|---|---|---|---|---|---|---|
| 1 | 20하 | 옹벽 | 앵커캡 누수흔적(누수) | | | | 4.00 | EA | 4 | |
| 2 | 20하 | 옹벽 | 앵커캡 탈락 | | | | 3.00 | EA | 3 | |
| 3 | 20하 | 옹벽 | 판넬 망상균열 | 0.2 | 0.5 | 0.5 | 0.25 | m <sup>2</sup> | 1 | |
| 4 | 20상 | 옹벽 | 판넬 파손 | | 0.5 | 0.5 | 0.25 | m <sup>2</sup> | 1 | |
| 5 | 20상 | 옹벽 | 판넬 파손 | | 0.2 | 2.0 | 0.40 | m <sup>2</sup> | 1 | |
| 6 | 20상 | 옹벽 | 판넬 파손 | | 1.5 | 0.3 | 0.45 | m <sup>2</sup> | 1 | |
| 7 | 20하 | 옹벽 | 판넬 표면오염 | | 0.5 | 2.0 | 2.00 | m <sup>2</sup> | 2 | |
| 8 | 20하 | 옹벽 | 판넬 백태 | | 1.5 | 0.5 | 2.25 | m <sup>2</sup> | 3 | |
| 9 | 20상 | 옹벽 | 스프리트 파손 | | 20.0 | 2.5 | 50.00 | m <sup>2</sup> | 1 | |
| 10 | 20상 | 옹벽 | 판넬 파손 | | 0.1 | 0.3 | 0.03 | m <sup>2</sup> | 1 | |
| 11 | 23하 | 옹벽 | 스프리트 파손 | | 6.0 | 1.0 | 6.00 | m <sup>2</sup> | 1 | |
| 12 | 23하 | 옹벽 | 스프리트 파손 | | 6.5 | 3.5 | 22.75 | m <sup>2</sup> | 1 | |
| 13 | 23하 | 옹벽 | 판넬 누수흔적 | | 5.0 | 5.0 | 25.00 | m <sup>2</sup> | 1 | |
| 14 | 25상 | 옹벽 | 판넬 망상균열 및 백태 | | 2.0 | 1.5 | 9.00 | m <sup>2</sup> | 3 | |
| 15 | 25하 | 옹벽 | 식생 | | 11.0 | 7.0 | 77.00 | m <sup>2</sup> | 1 | |
| 16 | 25하 | 옹벽 | 앵커캡 탈락 | | | | 1.00 | EA | 1 | |
| 17 | 25하 | 옹벽 | 균열부백태 | | 2.0 | 0.5 | 3.00 | m <sup>2</sup> | 3 | |
| 18 | 25하 | 옹벽 | 표면열화 및 층분리 | | 2.0 | 2.0 | 16.00 | m <sup>2</sup> | 4 | |
| 19 | 25하 | 옹벽 | 균열부백태 | | 2.0 | 0.3 | 1.20 | m <sup>2</sup> | 2 | |
| 20 | 25하 | 옹벽 | 식생 | | 2.5 | 10.0 | 25.00 | m <sup>2</sup> | 1 | |

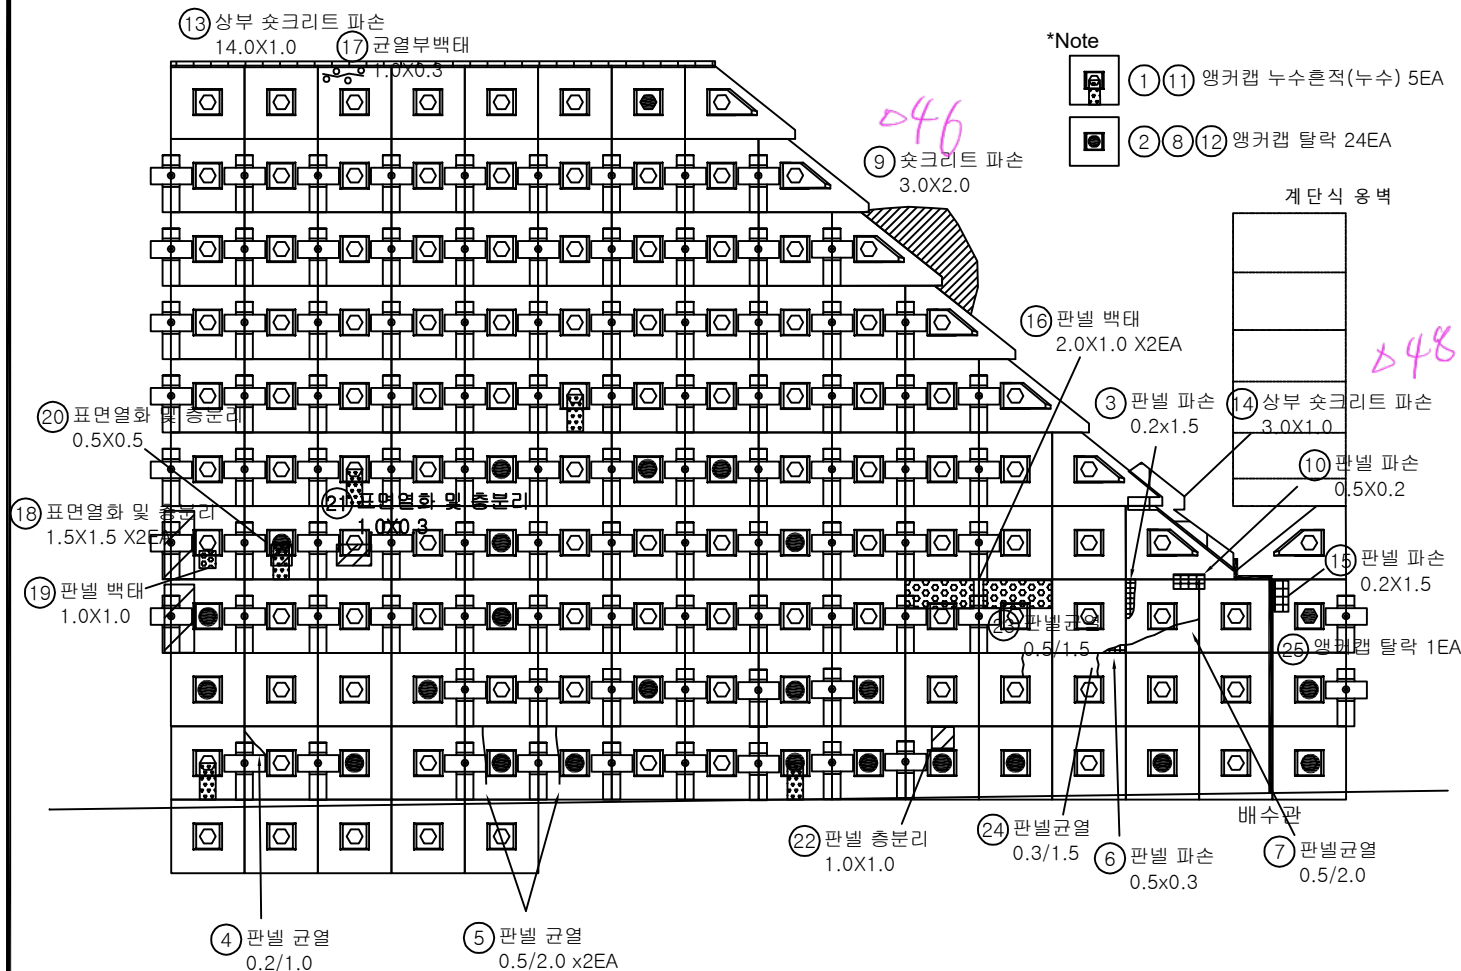
\*전 구간 경미한 열화 및 박리

①⑪ 앵커캡 누수흔적(누수) 5EA

②⑧⑫ 앵커캡 탈락 24EA

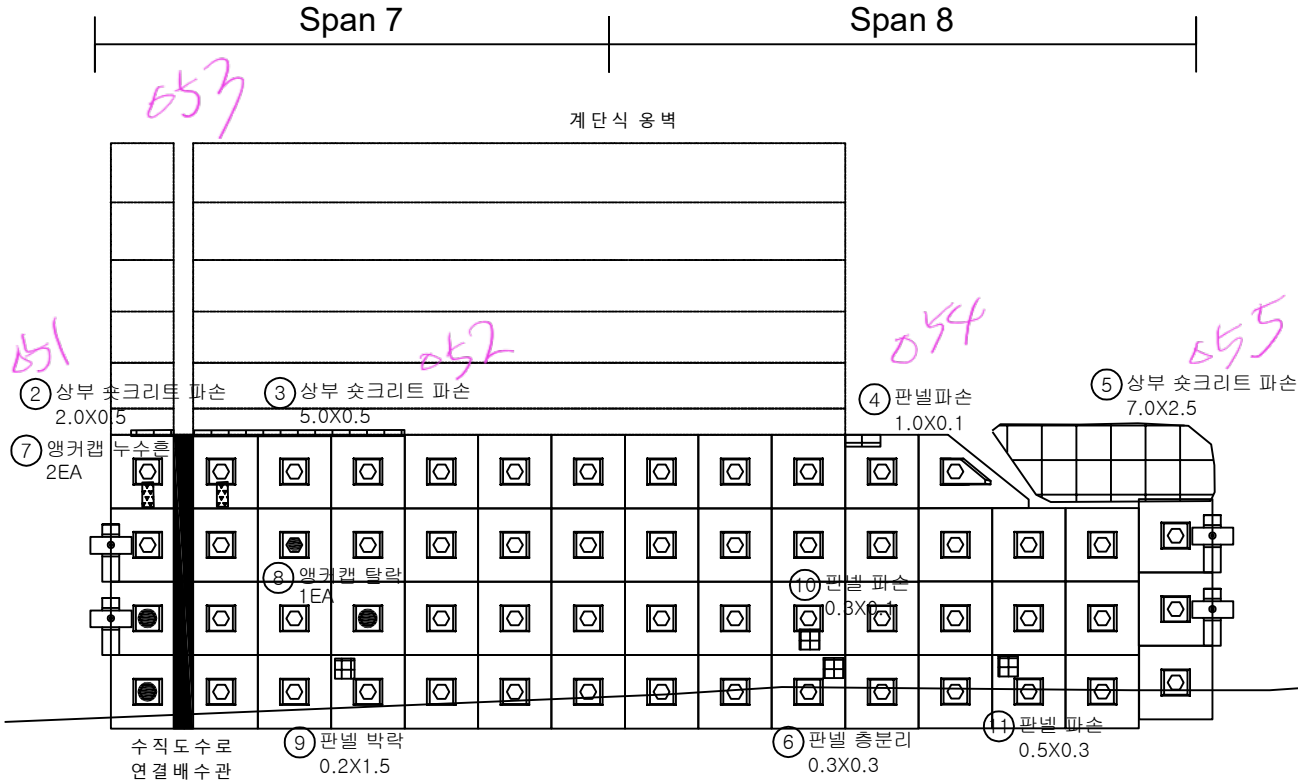
\*옹벽 내 스틱크리트 전구간 열화

\*전구간 경미한 열화 및 박리

① 앵커캡 탈락 3EA

| 번호 | 구분 | 부재 | 손상내용 | 손상현황 | | | | | | 비고 |
|---|---|---|---|---|---|---|---|---|---|---|
| 1 | 20하 | 옹벽 | 앵커캡 탈락 | | | | 3.00 | EA | 3 | |
| 2 | 23하 | 옹벽 | 스틱크리트 파손 | | 2.0 | 0.5 | 1.00 | m <sup>2</sup> | 1 | |
| 3 | 23하 | 옹벽 | 스틱크리트 파손 | | 5.0 | 0.5 | 2.50 | m <sup>2</sup> | 1 | |
| 4 | 23하 | 옹벽 | 판넬 파손 | | 1.0 | 0.1 | 0.10 | m <sup>2</sup> | 1 | |
| 5 | 23하 | 옹벽 | 스틱크리트 파손 | | 7.0 | 2.5 | 17.50 | m <sup>2</sup> | 1 | |
| 6 | 25상 | 옹벽 | 판넬 총분리 | | 0.3 | 0.3 | 0.09 | m <sup>2</sup> | 1 | |
| 7 | 25하 | 옹벽 | 앵커캡 누수현적 | | | | 2.00 | EA | 2 | |
| 8 | 25하 | 옹벽 | 앵커캡 탈락 | | | | 1.00 | EA | 1 | |
| 9 | 25하 | 옹벽 | 판넬 박락 | | 0.2 | 1.5 | 0.30 | m <sup>2</sup> | 1 | |
| 10 | 25하 | 옹벽 | 판넬 파손 | | 0.3 | 0.1 | 0.30 | m <sup>2</sup> | 1 | |
| 11 | 25하 | 옹벽 | 판넬 파손 | | 0.5 | 0.3 | 0.15 | m <sup>2</sup> | 1 | |

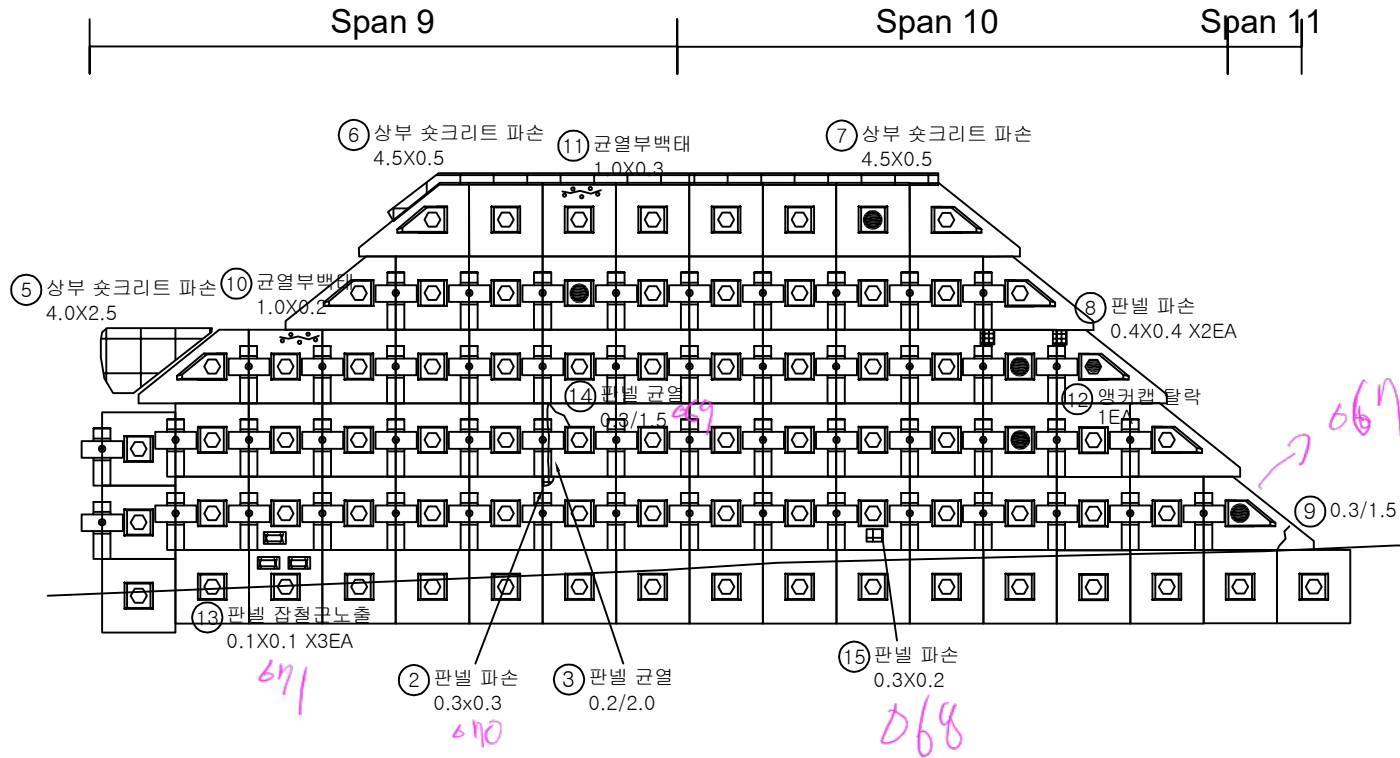
① ④ 앵커캡 탈락 5EA

△3466 \*옹벽 내 슛크리트 전구간 열화  
\*전구간 경미한 열화 및 박리

| 번호 | 구분 | 부재 | 손상내용 | 손상현황 | | | | | | 비고 |
|---|---|---|---|---|---|---|---|---|---|---|
| 1 | 20하 | 옹벽 | 앵커캡 탈락 | | | | 3.00 | EA | 3 | |
| 2 | 19하 | 옹벽 | 판넬 파손 | | 0.3 | 0.3 | 0.09 | m² | 1 | |
| 3 | 19하 | 옹벽 | 판넬 균열 | 0.2 | 2.0 | | 2.00 | m | 1 | |
| 4 | 23하 | 옹벽 | 앵커캡 탈락 | | | | 2.00 | EA | 2 | |
| 5 | 23하 | 옹벽 | 스�크리트 파손 | | 4.0 | 2.5 | 10.00 | m² | 1 | |
| 6 | 23하 | 옹벽 | 스�크리트 파손 | | 4.5 | 0.5 | 2.25 | m² | 1 | |
| 7 | 23하 | 옹벽 | 스�크리트 파손 | | 4.5 | 0.5 | 2.25 | m² | 1 | |
| 8 | 24상 | 옹벽 | 판넬 파손 | | 0.4 | 0.4 | 0.32 | m² | 2 | |
| 9 | 25상 | 옹벽 | 균열(0.3mm이상) | 0.3 | 1.5 | | 1.50 | m | 1 | |
| 10 | 25하 | 옹벽 | 균열부백태 | | 1.0 | 0.2 | 0.20 | m² | 1 | |
| 11 | 25하 | 옹벽 | 균열부백태 | | 1.0 | 0.3 | 0.30 | m² | 1 | |
| 12 | 25하 | 옹벽 | 앵커캡 탈락 | | | | 1.00 | EA | 1 | |
| 13 | 25하 | 옹벽 | 판넬 잠철근노출 | | 0.1 | 0.1 | 0.03 | m² | 3 | |
| 14 | 25하 | 옹벽 | 판넬 균열 | 0.3 | 1.5 | | 1.50 | m | 1 | |
| 15 | 25하 | 옹벽 | 판넬 파손 | | 0.3 | 0.2 | 0.06 | m² | 1 | |
