상주영천고속도로 2024~2025년 시설물 안전점검 용역  
(2025년 하반기 정밀안전점검)

# 외 관 조 사 망 도

패널식 옹벽 12

2025.12

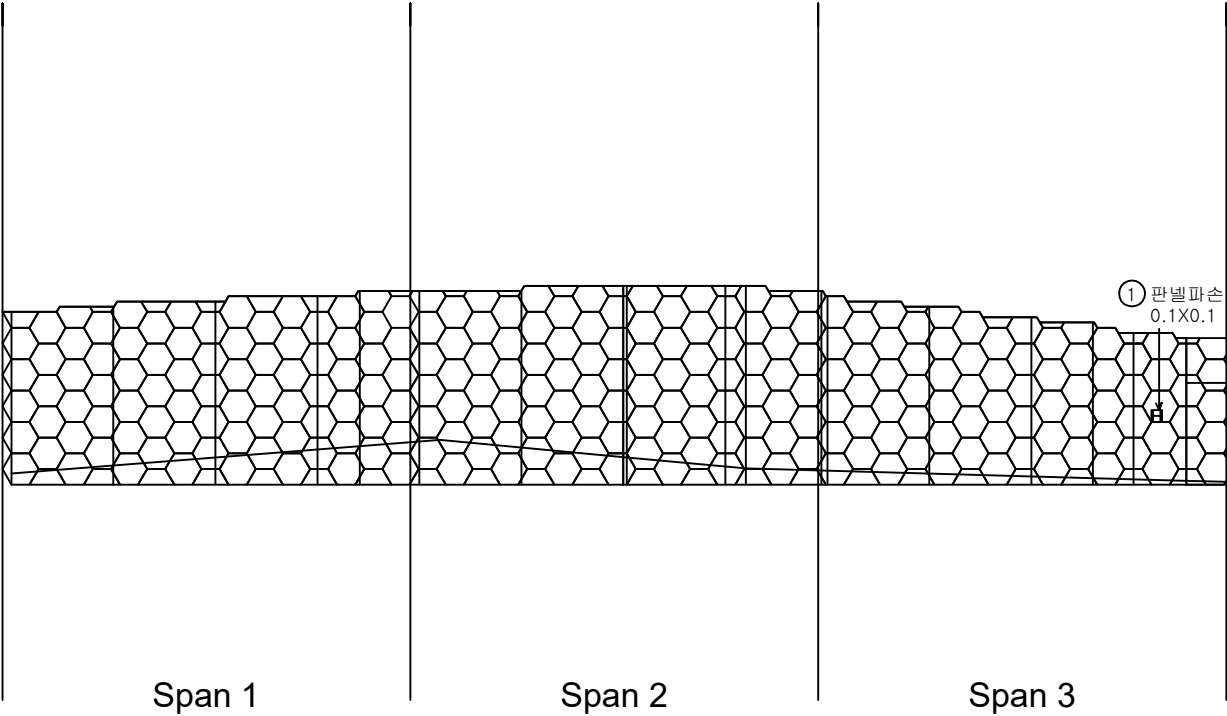
| 도면번호 | 01 |

| 번호 | 구분 | 부재 | 손상내용 | 손상현황 | | | | | | 비고 |
|---|---|---|---|---|---|---|---|---|---|---|
| 1 | 195 | 옹벽 | 판넬 파손 | | 0.1 | 0.1 | 0.01 | ㎡ | 1 | |

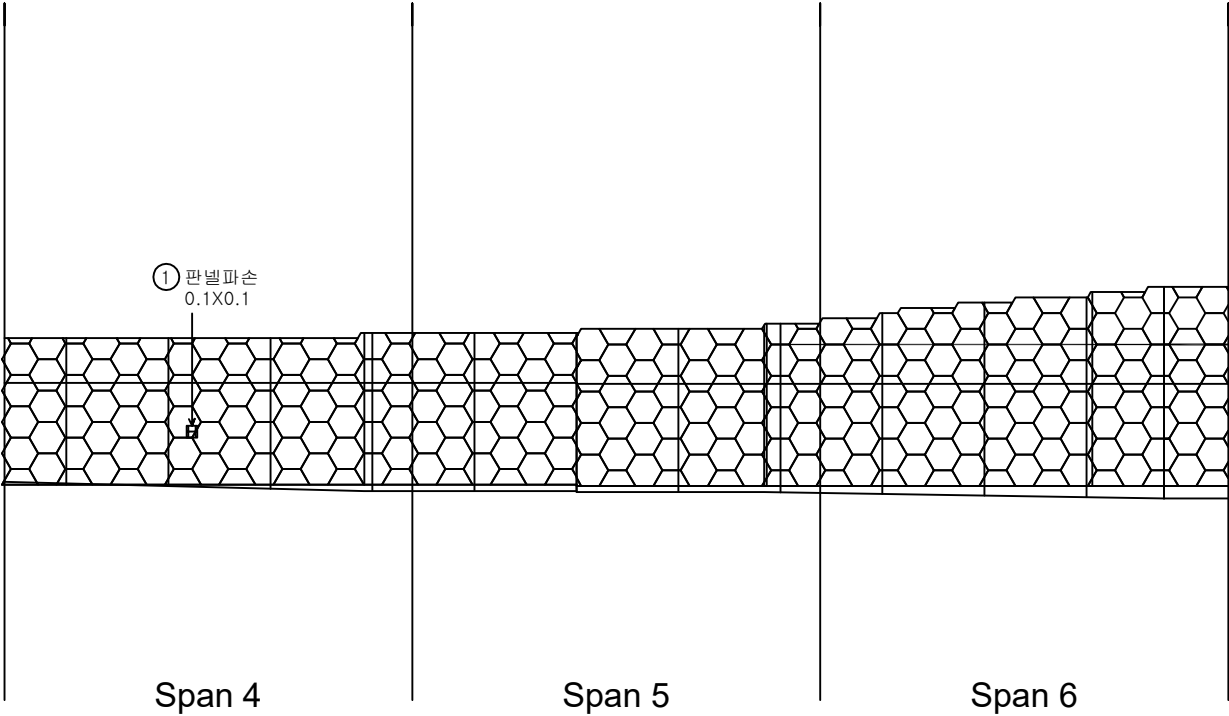
| 도면번호 | 02 |

| 번호 | 구분 | 부재 | 손상내용 | 손상현황 | | | | | | 비고 |
|---|---|---|---|---|---|---|---|---|---|---|
| 1 | 195 | 옹벽 | 판넬 파손 | | 0.1 | 0.1 | 0.01 | ㎡ | 1 | |

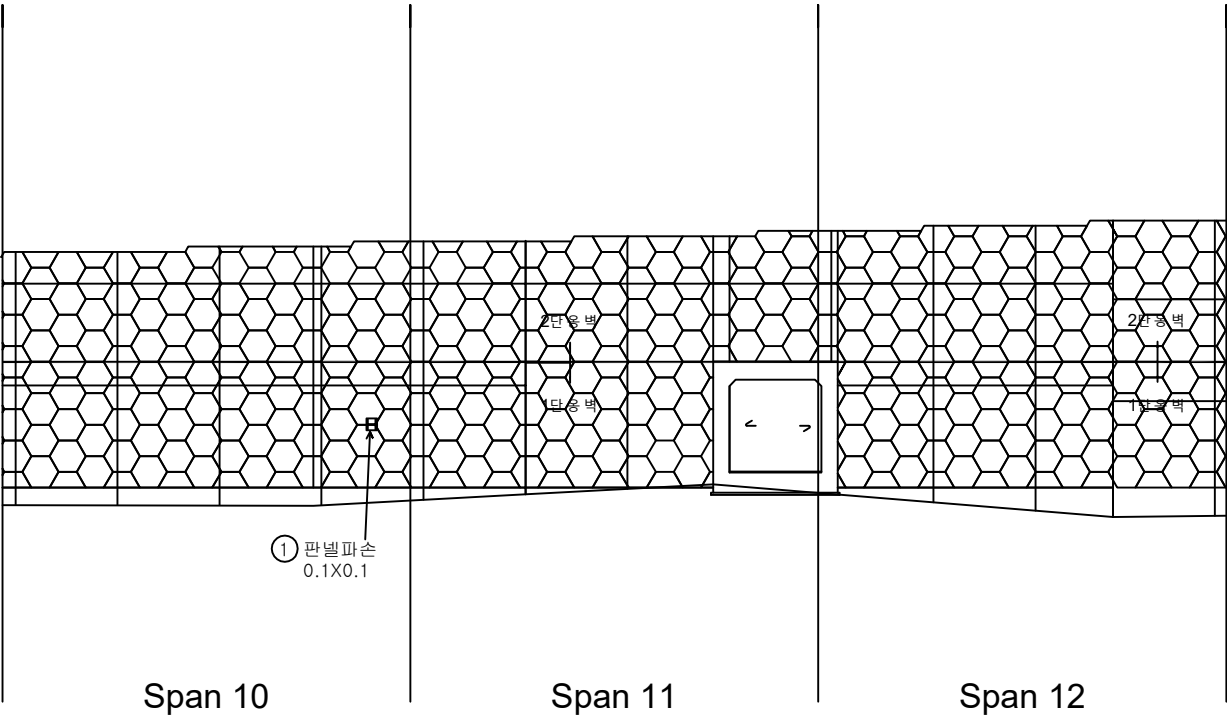
| 도면번호 | 04 |

| 번호 | 구분 | 부재 | 손상내용 | 손상현황 | | | | | | 비고 |
|---|---|---|---|---|---|---|---|---|---|---|
| 1 | 195a | 옹벽 | 판넬 파손 | | 0.1 | 0.1 | 0.01 | ㎡ | 1 | |

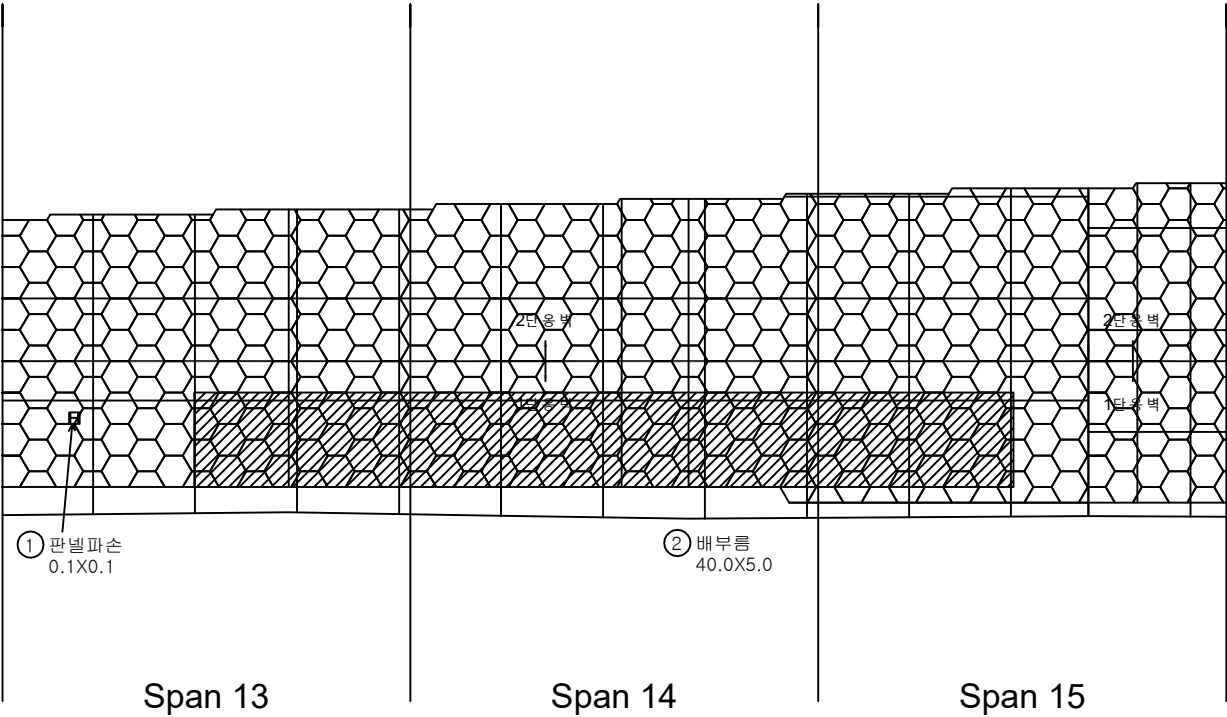
| | 재료분리 | | 재료분리 | | 재료분리 | 도면번호 | 05 |

| 번호 | 구분 | 부재 | 손상내용 | 손상현황 | | | | | | 비고 |
|---|---|---|---|---|---|---|---|---|---|---|
| 1 | 19하 | 옹벽 | 판넬 파손 | | 0.1 | 0.1 | 0.01 | m <sup>2</sup> | 1 | |
| 2 | 19하 | 옹벽 | 배부름 | | 40.0 | 5.0 | 200.00 | m <sup>3</sup> | 1 | |

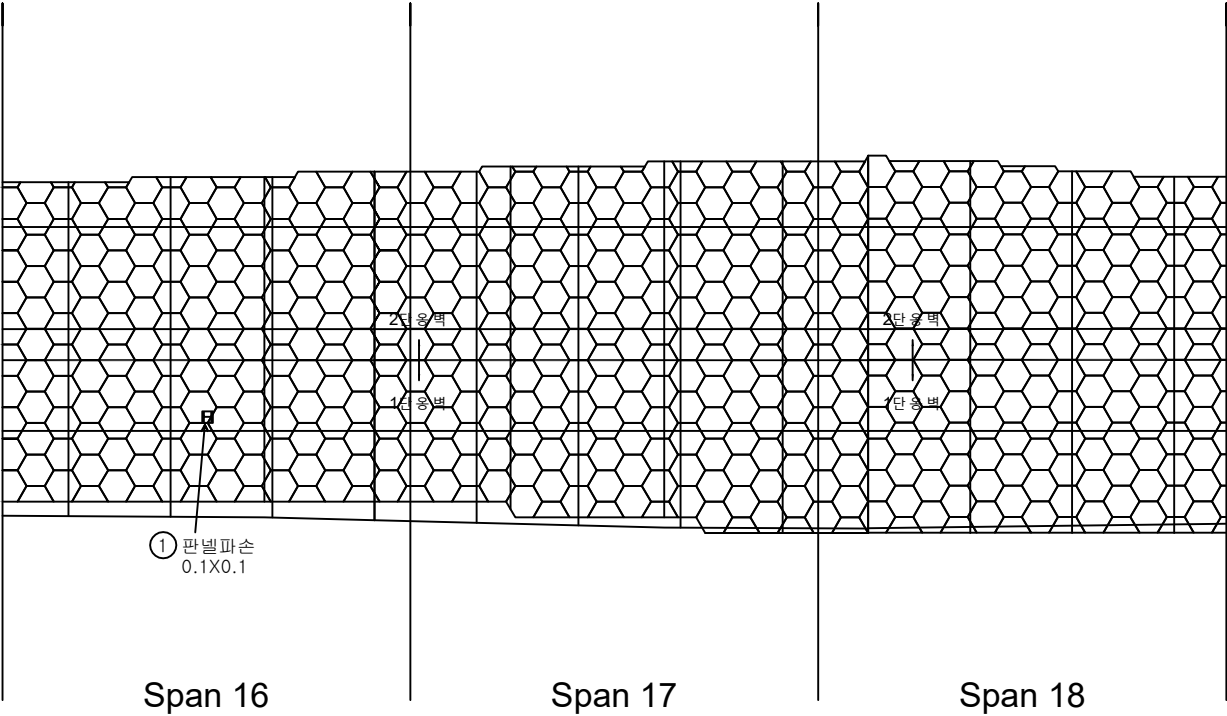
| | 침하노출 | | 침 하 | | 그늘굴 | 도 면 번 호 | 06 |

| 번호 | 구분 | 부재 | 손상내용 | 손상현황 | | | | | | 비고 |
|---|---|---|---|---|---|---|---|---|---|---|
| 1 | 19타 | 옹벽 | 판넬 파손 | | 0.1 | 0.1 | 0.01 | ㎡ | 1 | |

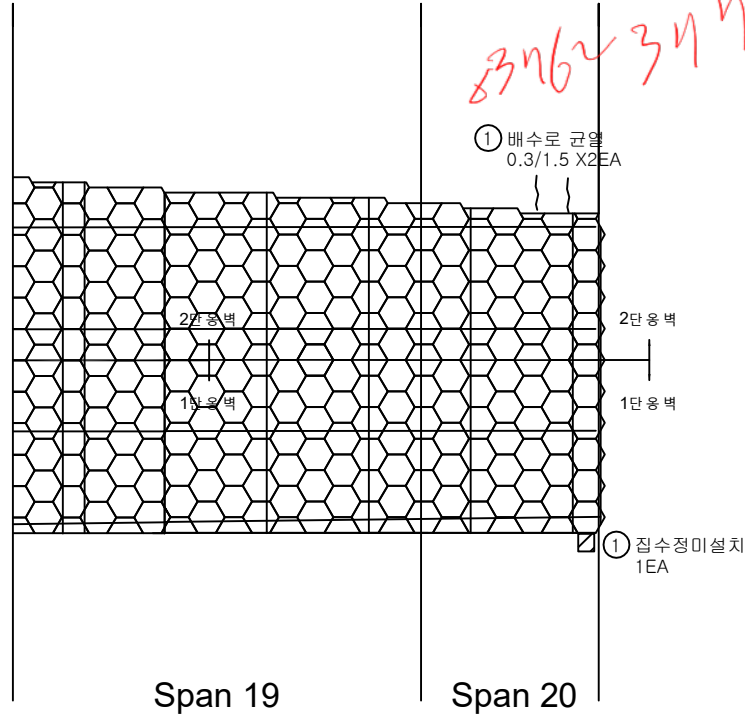
| | | | 07 |

| 번호 | 구분 | 부재 | 손상내용 | 손상현황 | | | | | | 비고 |
|---|---|---|---|---|---|---|---|---|---|---|
| 1 | 19와 | 옹벽 | 집수정 미설치 | | | | 1.00 | EA | 1 | |
| 2 | 25와 | 배수시설 | 배수로 균열 | 0.3 | 1.5 | | 3.00 | m | 2 | |

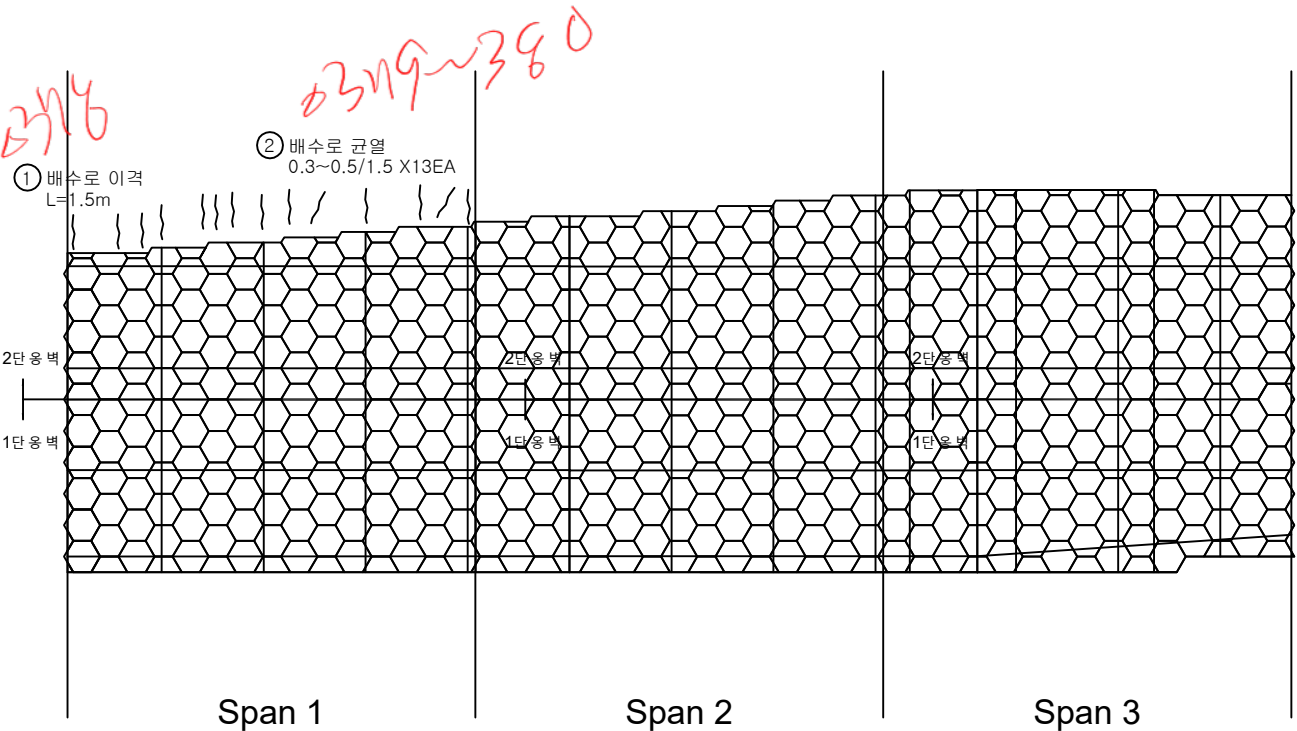
| 도면번호 | 01 |

| 번호 | 구분 | 부재 | 손상내용 | 손상현황 | | | | | | 비고 |
|---|---|---|---|---|---|---|---|---|---|---|
| 1 | 25회 | 배수시설 | 배수로 이격 | | 1.5 | | 1.50 | m | 1 | |
| 2 | 25회 | 배수시설 | 배수로 균열 | 0.3~0.5 | 1.5 | | 19.50 | m | 13 | |

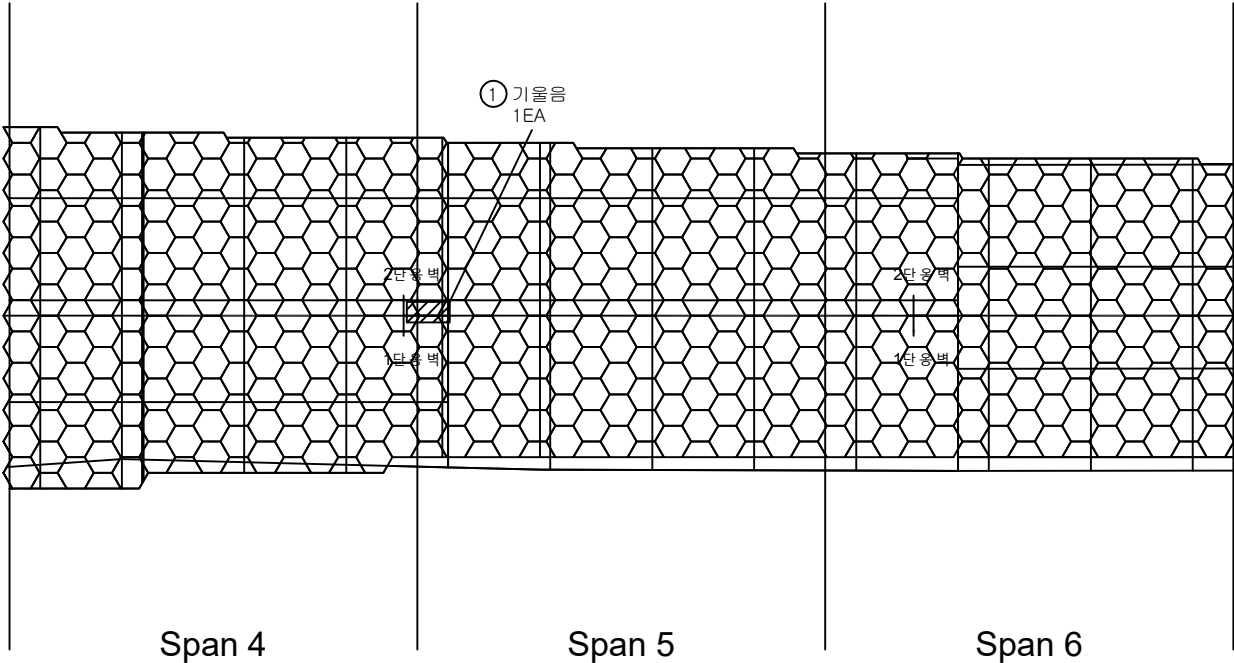
| 부식 | 좌굴, 변형 | 기타 | 도면번호<br>02 |

| 번호 | 구분 | 부재 | 손상내용 | 손상현황 | | | | | | 비고 |
|---|---|---|---|---|---|---|---|---|---|---|
| 1 | 25하 | 옹벽 | 기울음 | | | | 1.00 | EA | 1 | |

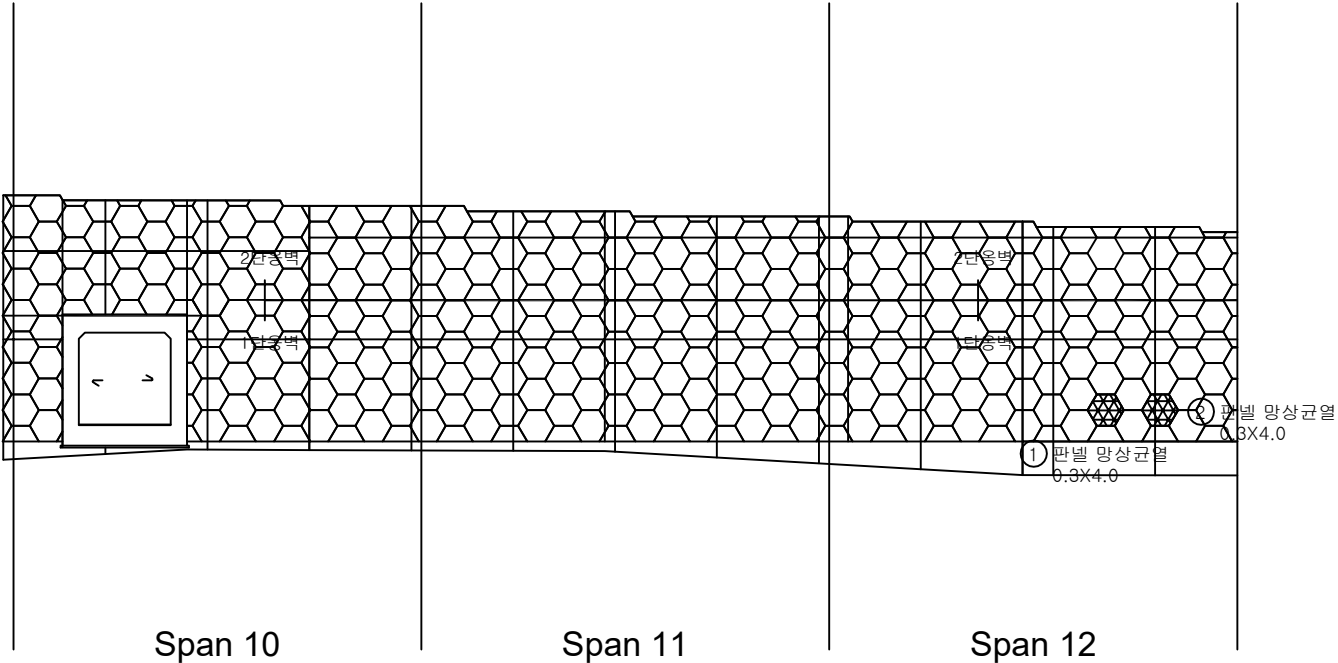
| 철근노출 | 침하 | 그늘음 | 도면번호 | 04 |

| 번호 | 구분 | 부재 | 손상내용 | 손상현황 | | | | | | 비고 |
|---|---|---|---|---|---|---|---|---|---|---|
| 1 | 25하 | 옹벽 | 판넬 망상균열 | | 0.3 | 4.0 | 1.20 | m <sup>2</sup> | 1 | |
| 2 | 25하 | 옹벽 | 판넬 망상균열 | | 0.3 | 4.0 | 1.20 | m <sup>2</sup> | 1 | |

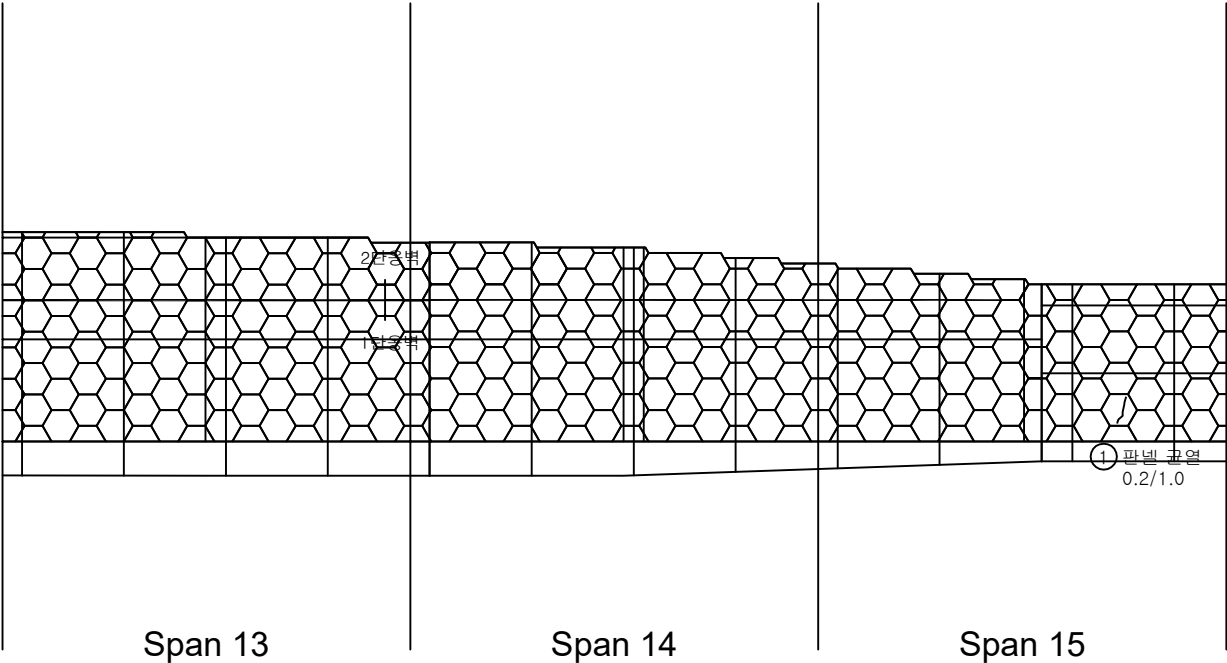
| 도면번호 | 05 |

| 번호 | 구분 | 부재 | 손상내용 | 손상현황 | | | | | | 비고 |
|---|---|---|---|---|---|---|---|---|---|---|
| 1 | 21하 | 옹벽 | 판넬 균열 | 0.2 | 1.0 | | 1.00 | m | 1 | |

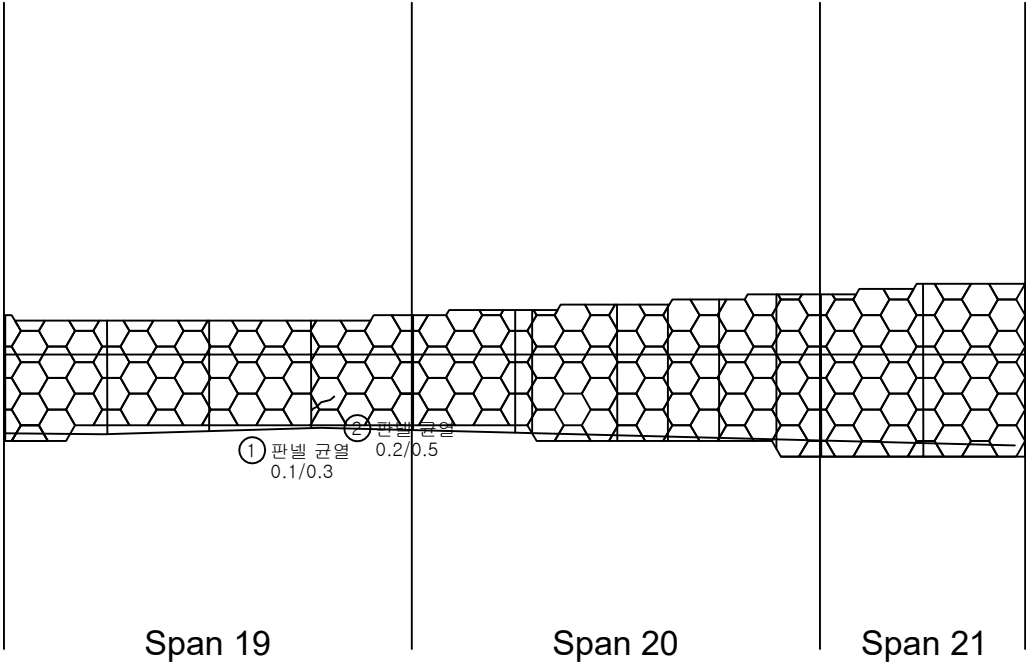
| 번호 | 구분 | 부재 | 손상내용 | 손상현황 | | | | | | 비고 |
|---|---|---|---|---|---|---|---|---|---|---|
| 1 | 25하 | 옹벽 | 판넬 균열 | 0.1 | 0.3 | | 0.30 | m | 1 | |
| 2 | 25하 | 옹벽 | 판넬 균열 | 0.2 | 0.5 | | 0.50 | m | 1 | |
