상주영천고속도로 2024~2025년 시설물 안전점검 용역  
(2025년 하반기 정밀안전점검)

# 외 관 조 사 망 도

패널식 옹벽 15

2025.12

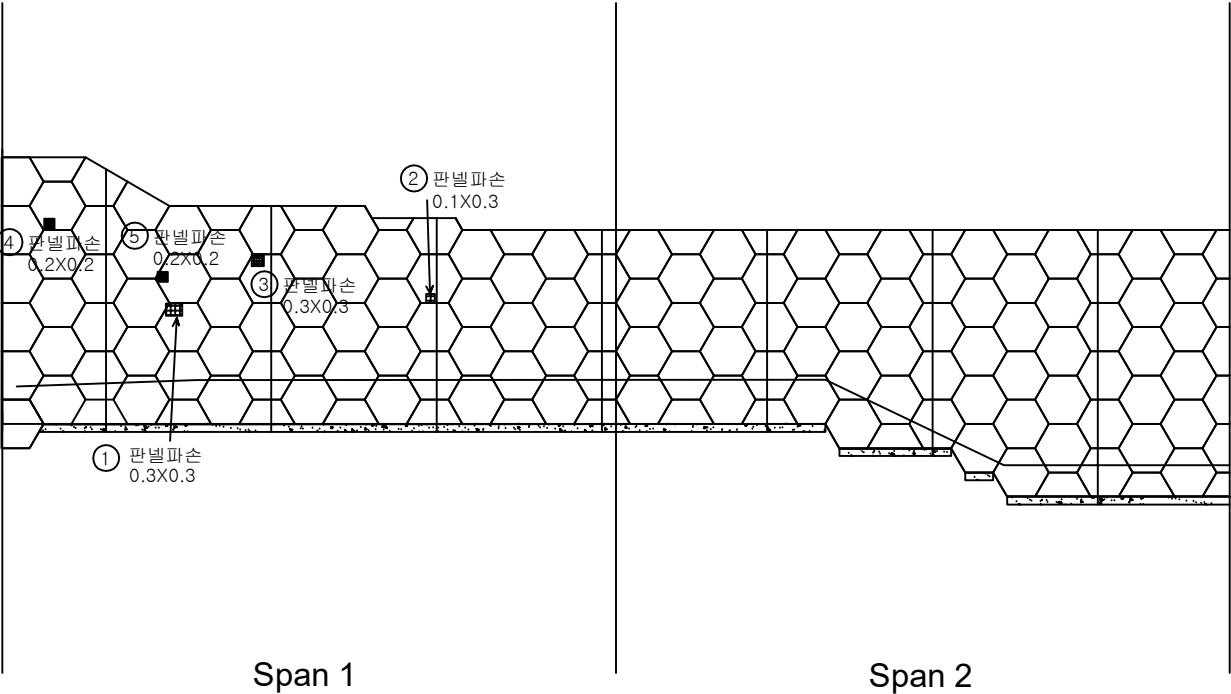
| 도면번호 | 01 |

| 번호 | 구분 | 부재 | 손상내용 | 손상현황 | | | | | | 비고 |
|---|---|---|---|---|---|---|---|---|---|---|
| 1 | 19하 | 옹벽 | 판넬 파손 | | 0.3 | 0.3 | 0.09 | m <sup>2</sup> | 1 | |
| 2 | 19하 | 옹벽 | 판넬 파손 | | 0.1 | 0.3 | 0.03 | m <sup>2</sup> | 1 | |
| 3 | 20하 | 옹벽 | 판넬 파손 | | 0.3 | 0.3 | 0.09 | m <sup>2</sup> | 1 | |
| 4 | 21하 | 옹벽 | 판넬 파손 | | 0.2 | 0.2 | 0.04 | m <sup>2</sup> | 1 | |
| 5 | 21하 | 옹벽 | 판넬 파손 | | 0.2 | 0.2 | 0.04 | m <sup>2</sup> | 1 | |

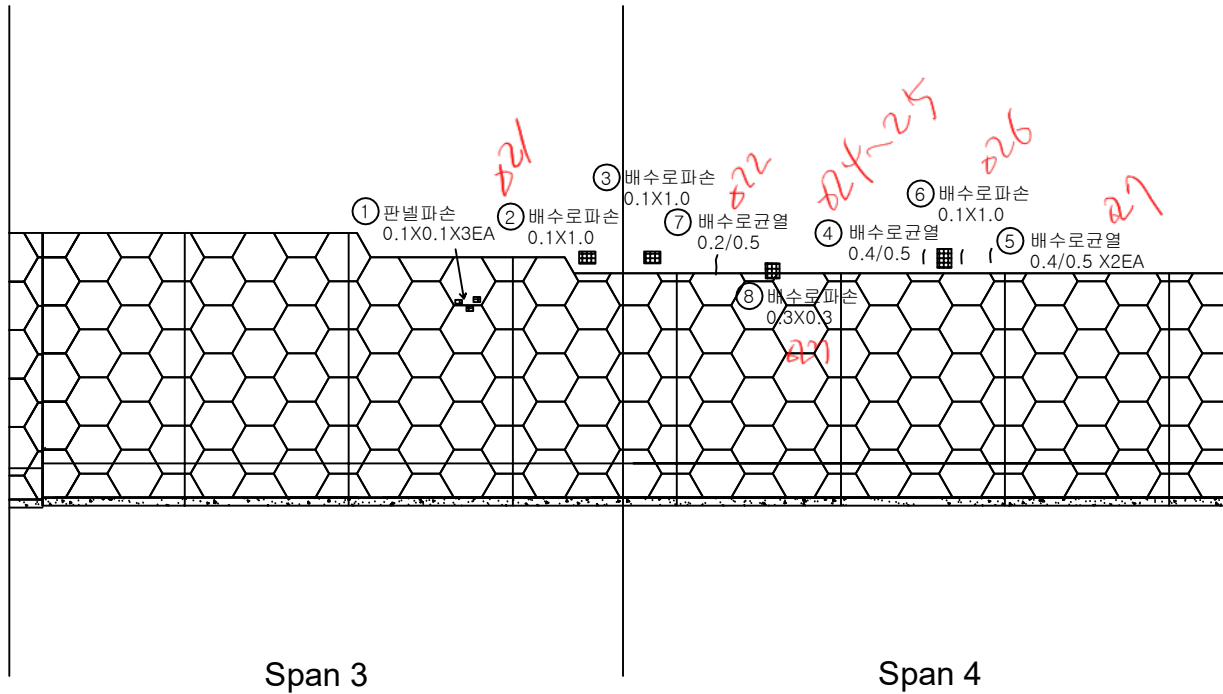
| | | | 02 |

| 번호 | 구분 | 부재 | 손상내용 | 손상현황 | | | | | | 비고 |
|---|---|---|---|---|---|---|---|---|---|---|
| 1 | 19타 | 옹벽 | 판넬 파손 | | 0.1 | 0.1 | 0.03 | m² | 3 | |
| 2 | 19타 | 배수시설 | 배수로 파손 | | 0.1 | 1.0 | 0.10 | m | 1 | |
| 3 | 19타 | 배수시설 | 배수로 파손 | | 0.1 | 1.0 | 0.10 | m | 1 | |
| 4 | 19타 | 배수시설 | 배수로 균열 | 0.4 | 0.5 | | 0.50 | m | 1 | |
| 5 | 23타 | 배수시설 | 배수로 균열 | 0.4 | 0.5 | | 1.00 | m | 2 | |
| 6 | 25타 | 배수시설 | 배수로 파손 | | 0.1 | 1.0 | 0.10 | m² | 1 | |
| 7 | 25타 | 배수시설 | 배수로 균열 | 0.2 | 0.5 | | 0.50 | m | 1 | |
| 8 | 25타 | 배수시설 | 배수로 파손 | | 0.3 | 0.3 | 0.09 | m² | 1 | |

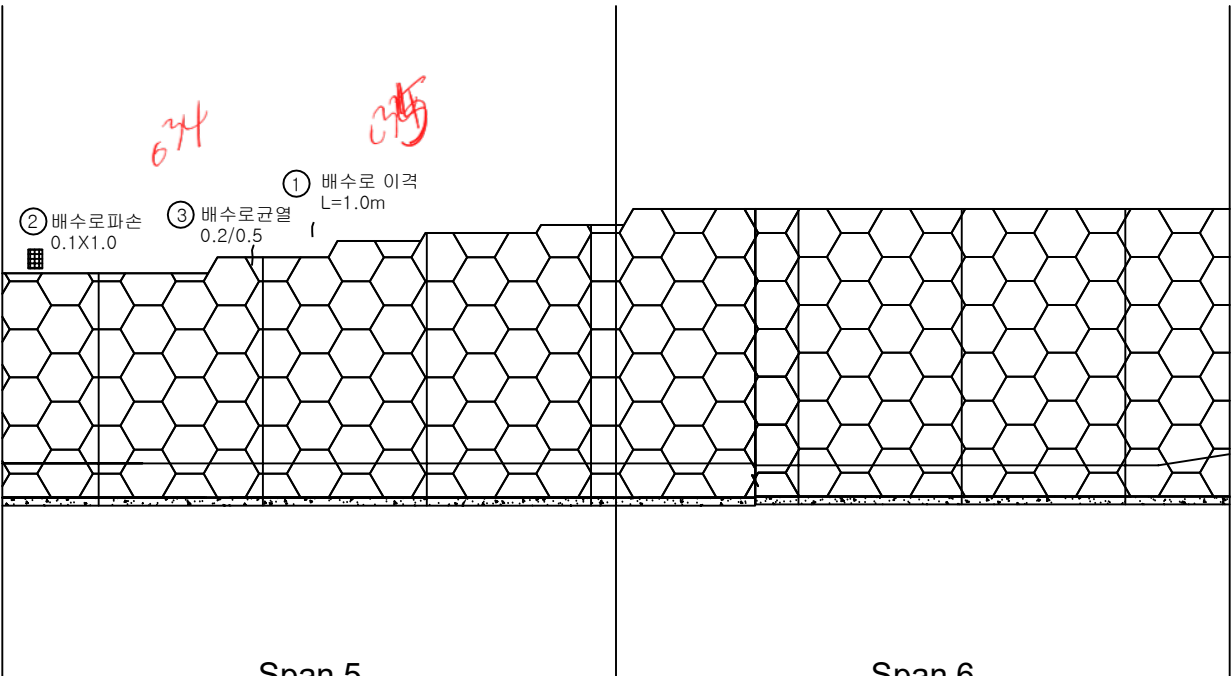
| 도 면 번 호 | 03 |

| 번호 | 구분 | 부재 | 손상내용 | 손상현황 | | | | | | 비고 |
|---|---|---|---|---|---|---|---|---|---|---|
| 1 | 19상 배수시설 | 배수로 이격 | | | 1.0 | | 1.00 | m | 1 | |
| 2 | 25상 배수시설 | 배수로 파손 | | | 0.1 | 1.0 | 0.10 | m <sup>2</sup> | 1 | |
| 3 | 25하 배수시설 | 배수로 균열 | | 0.2 | 0.5 | | 0.50 | m | 1 | |

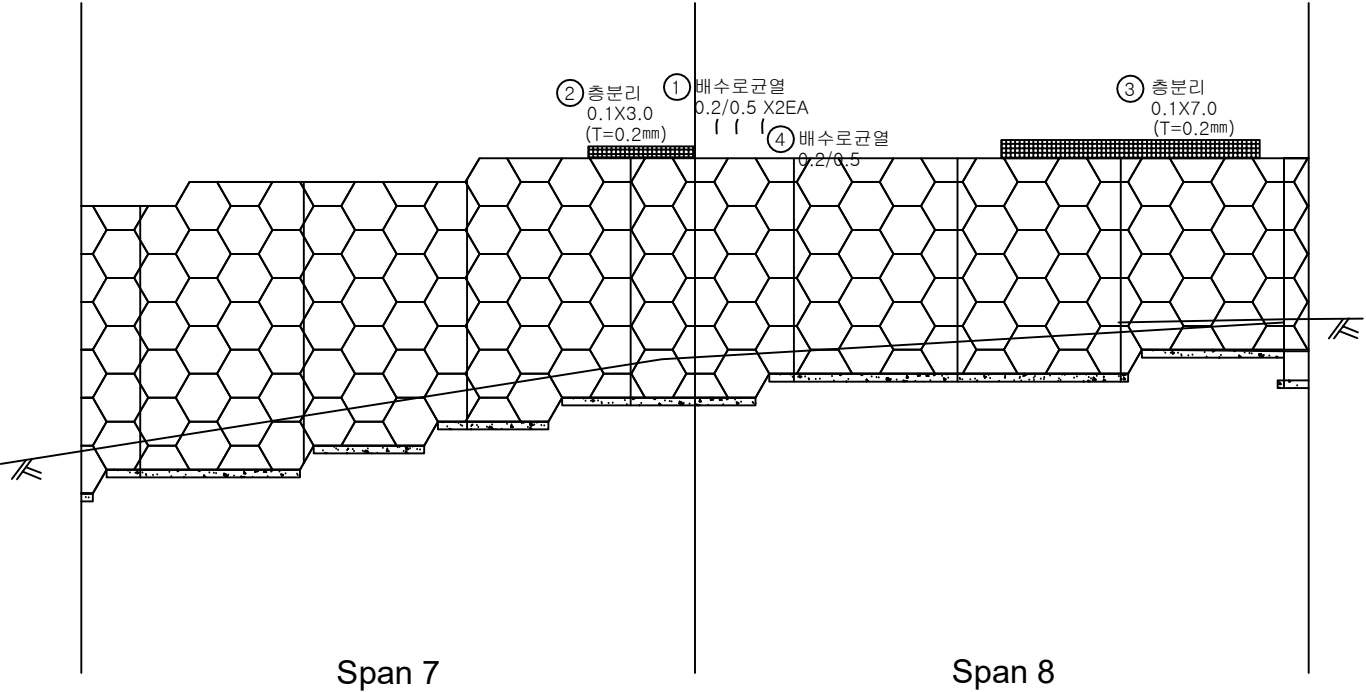
| 도면번호 | 04 |

| 번호 | 구분 | 부재 | 손상내용 | 손상현황 | | | | | | 비고 |
|---|---|---|---|---|---|---|---|---|---|---|
| 1 | 19하 | 배수시설 | 배수로 균열 | 0.2 | 0.5 | | 1.00 | m | 2 | |
| 2 | 19하 | 옹벽 | 충분리 | | 0.1 | 3.0 | 0.30 | m <sup>2</sup> | 1 | |
| 3 | 19하 | 옹벽 | 충분리 | | 0.1 | 7.0 | 0.70 | m <sup>2</sup> | 1 | |
| 4 | 23하 | 배수시설 | 배수로 균열 | 0.2 | 0.5 | | 0.50 | m | 1 | |
