# 1. 계바위교

ID : 계바위교 바닥판 상면(S1)

| 용역명 | 서부내륙고속도로 2025년 시설물 정기안전점검 용역(하반기) |

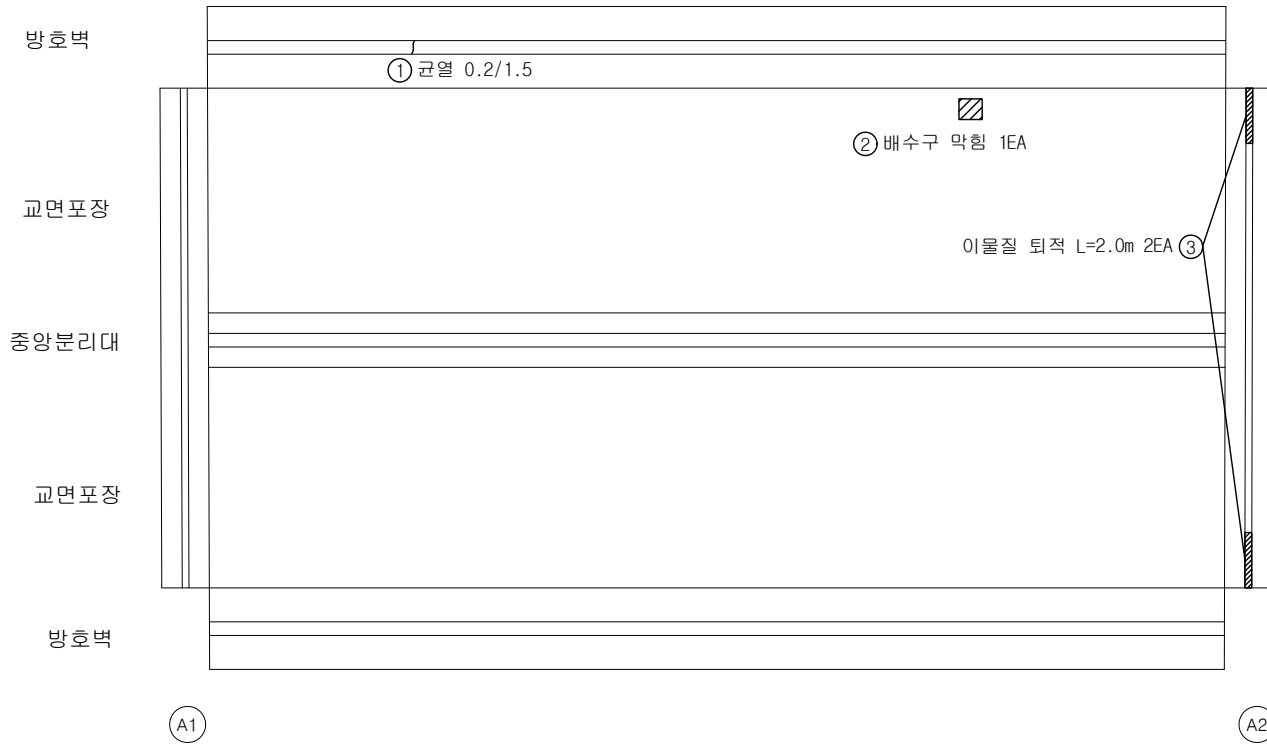
| 번호 | 구분 | 결함 내용 | 손상규모 | | | | | | 비고 |
|---|---|---|---|---|---|---|---|---|---|
| 1 | 신규 | 균열 | 0.2 | - | 1.5 | 1 | 1.5 | m | - |
| 2 | 신규 | 배수구 막힘 | - | - | - | 1 | 1.0 | EA | - |
| 3 | 신규 | 이물질 퇴적 | - | - | 2.0 | 2 | 4.0 | m | - |

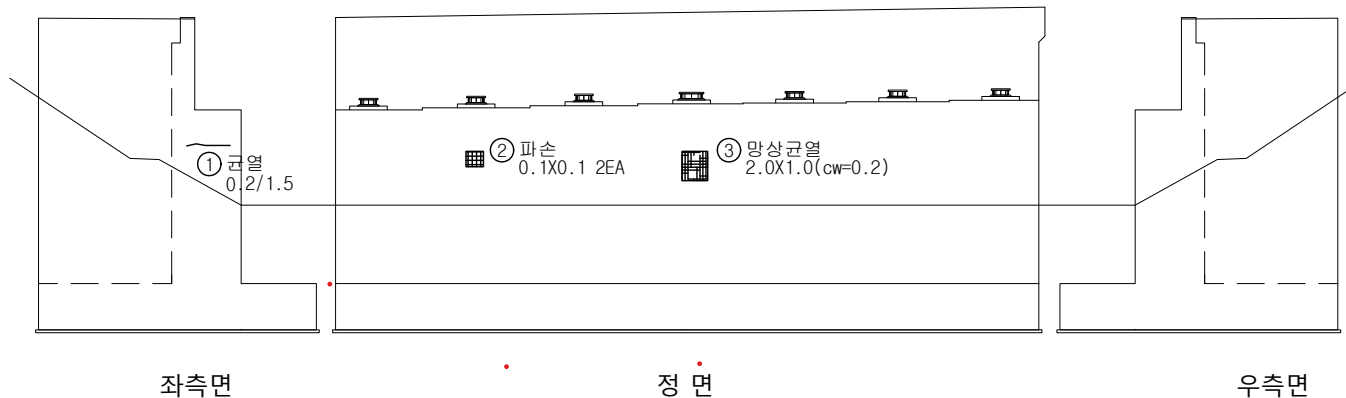
ID :    게바위교 교대 (A1)

| 번호 | 구분 | 결 황 내 용 | 손상규모 | | | | | | 비고 |
|---|---|---|---|---|---|---|---|---|---|
| 1 | 신규 | 균열 | 0.2 | - | 1.5 | 1 | 1.5 | m | - |
| 2 | 신규 | 파손 | - | 0.1 | 0.1 | 2 | 0.02 | m² | - |
| 3 | 신규 | 망상균열 | 0.2 | 2.0 | 1.0 | 1 | 1.0 | m² | - |

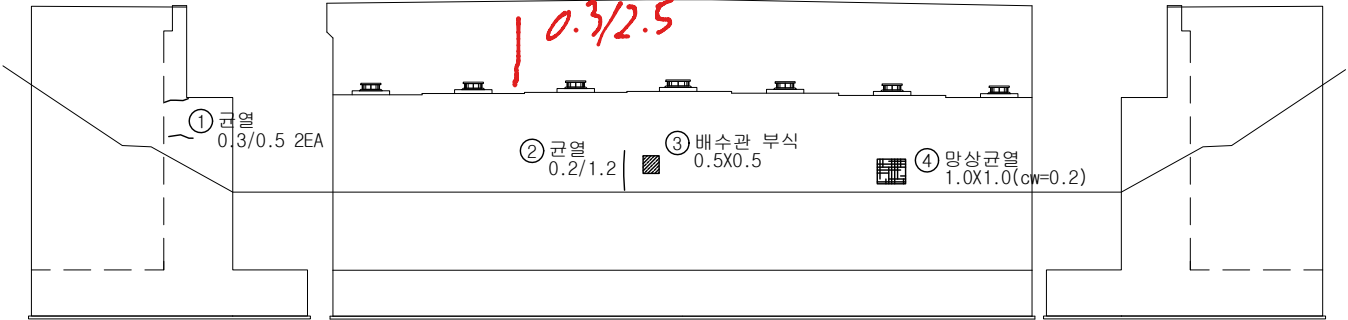
ID :    계바위교 교대 (A2)

| 번호 | 구분 | 결함내용 | 손상규모 | | | | | | 비고 |
|---|---|---|---|---|---|---|---|---|---|
| 1 | 신규 | 균열 | 0.3 | - | 0.5 | 2 | 0.25 | m | - |
| 2 | 신규 | 균열 | 0.2 | - | 1.2 | 1 | 1.2 | m | - |
| 3 | 신규 | 배수관 부식 | - | 0.5 | 0.5 | 1 | 0.25 | m <sup>2</sup> | - |
| 4 | 신규 | 망상균열 | 0.2 | 1.0 | 1.0 | 1 | 1.0 | m <sup>2</sup> | - |

무수축물탈균열 0.2/0.3 통일
