# 1. 계바위교

| 용역명 | 서부내륙고속도로 2025년 시설물 정기안전점검 용역(하반기) |
| 시설물명 | 계바위교 |

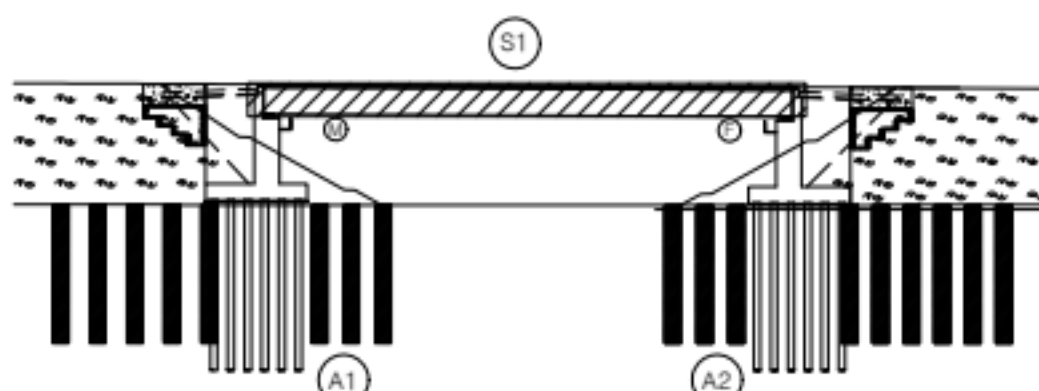
ID : 계바위교 바닥판 상면(S1)

| 번호 | 구분 | 결함내용 | 손상규모 | | | | | | 비고 |
|---|---|---|---|---|---|---|---|---|---|
| 1 | 신규 | 균열 | 0.2 | - | 1.5 | 1 | 1.5 | m | - |
| 2 | 신규 | 배수구 막힘 | - | - | - | 1 | 1.0 | EA | - |
| 3 | 신규 | 이물질 퇴적 | - | - | 2.0 | 2 | 4.0 | m | - |

① 균열 0.2/1.5

② 배수구 막힘 1EA

이물질 퇴적 L=2.0m 2EA ③

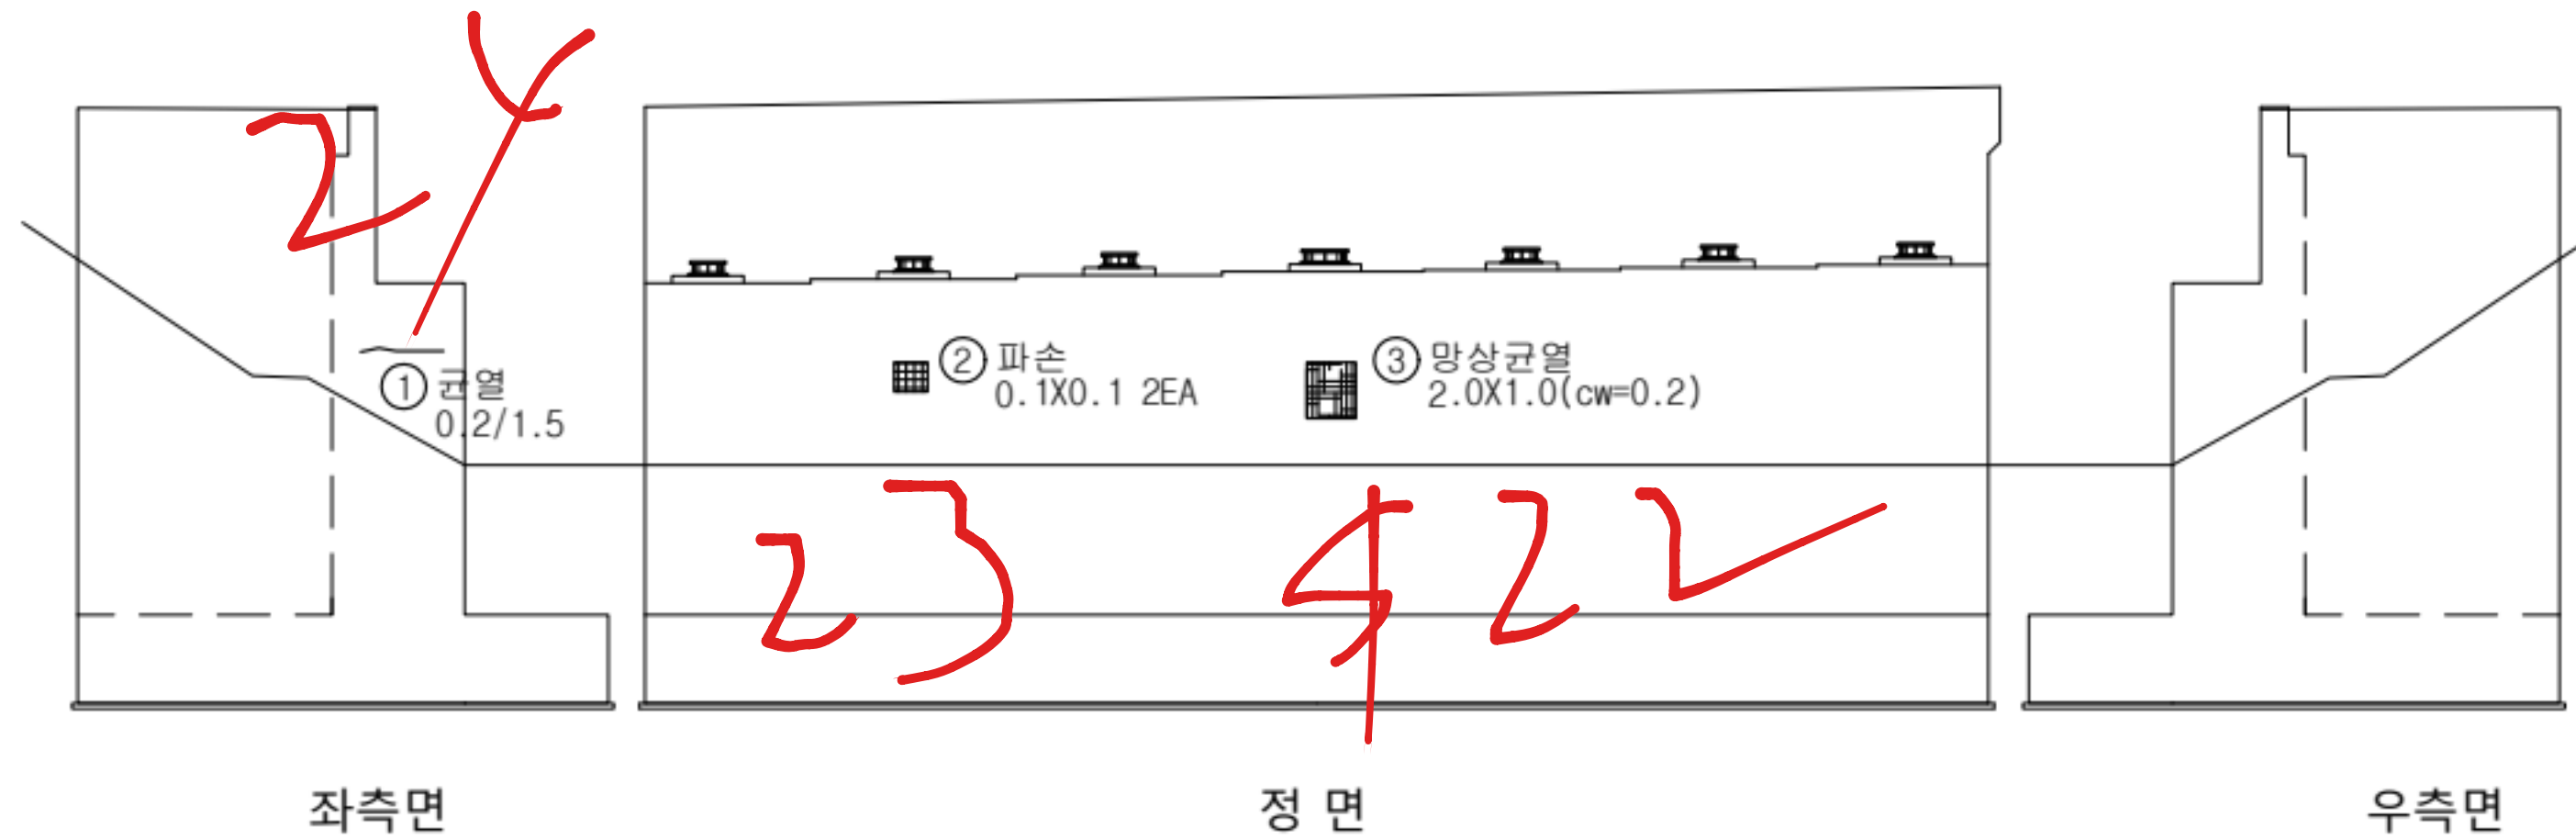
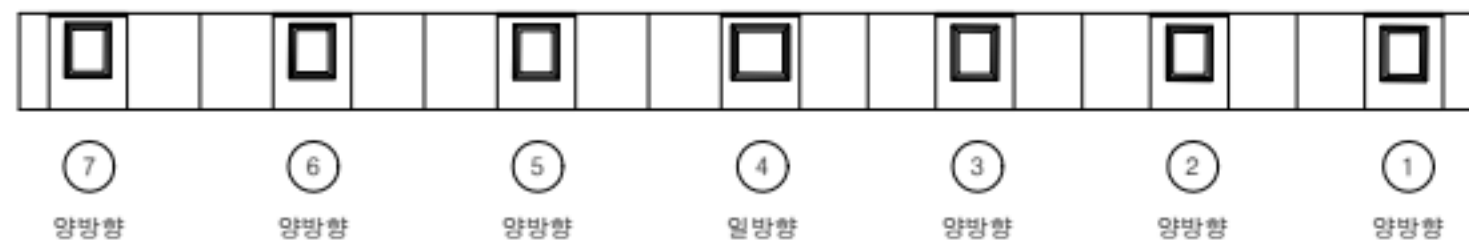
ID :      계바위교 교대 (A1)

| 번호 | 구분 | 결함 내용 | 손상규모 | | | | | | 비고 |
|---|---|---|---|---|---|---|---|---|---|
| 1 | 신규 | 균열 | 0.2 | - | 1.5 | 1 | 1.5 | m | - |
| 2 | 신규 | 파손 | - | 0.1 | 0.1 | 2 | 0.02 | m' | - |
| 3 | 신규 | 망상균열 | 0.2 | 2.0 | 1.0 | 1 | 1.0 | m' | - |

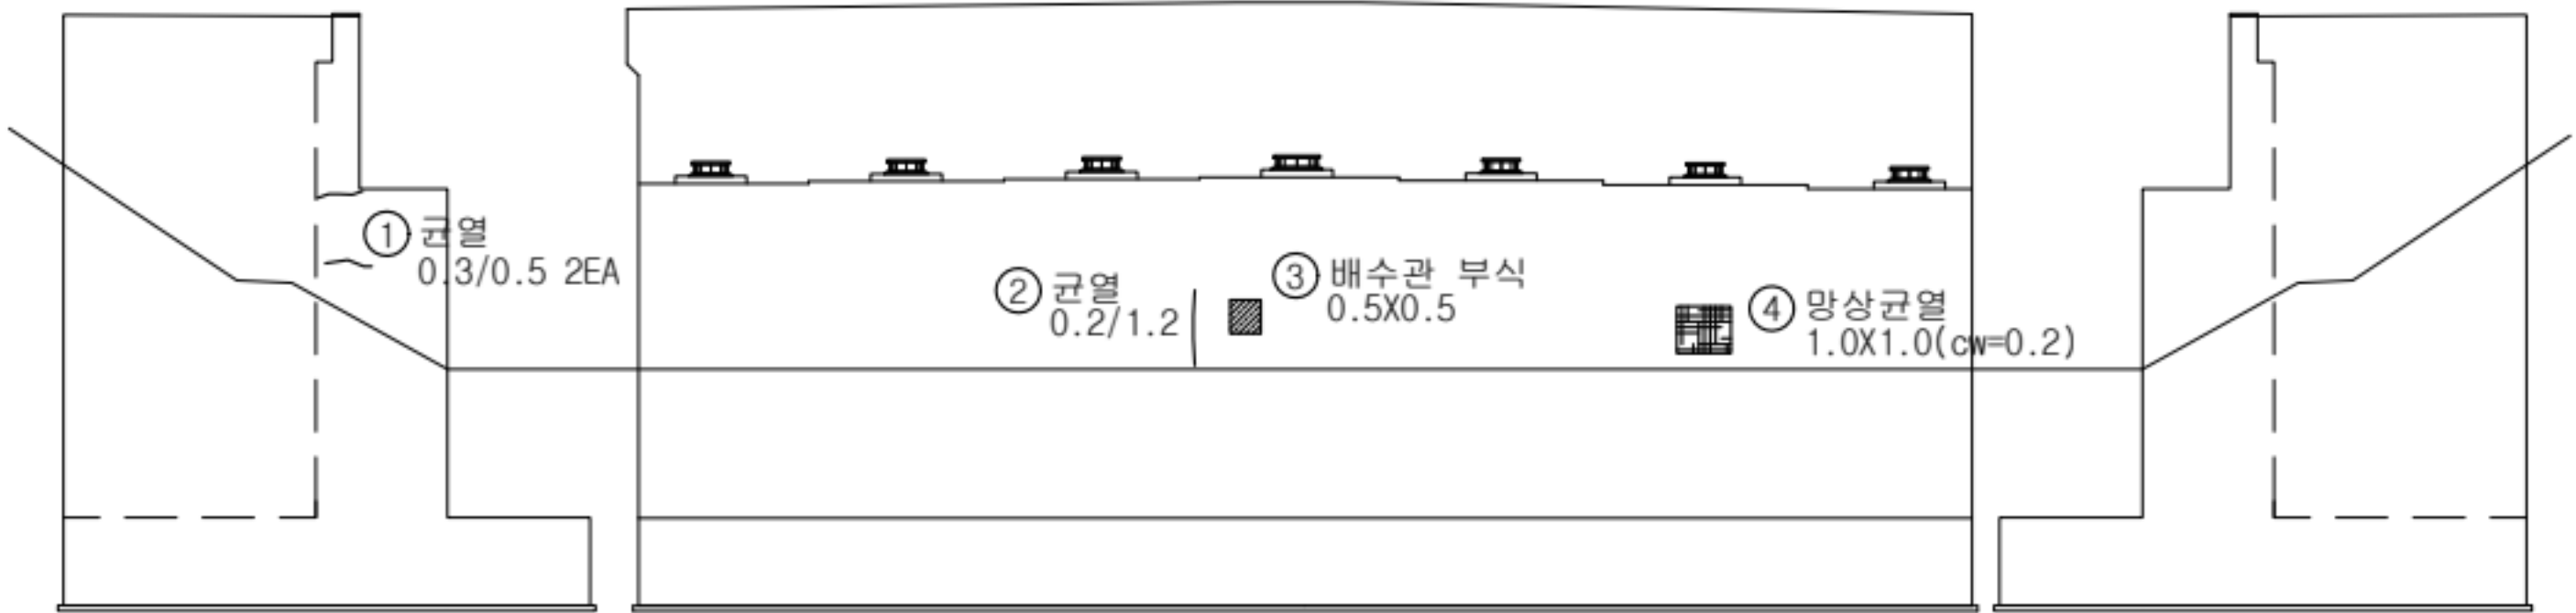
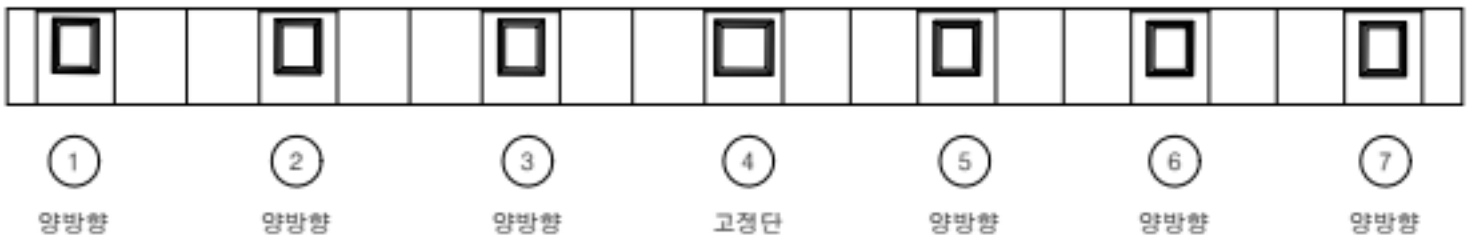
ID :     게바위교 교대 (A2)

| 번호 | 구분 | 결함내용 | 손상규모 | | | | | | 비고 |
|---|---|---|---|---|---|---|---|---|---|
| 1 | 신규 | 균열 | 0.3 | - | 0.5 | 2 | 0.25 | m | - |
| 2 | 신규 | 균열 | 0.2 | - | 1.2 | 1 | 1.2 | m | - |
| 3 | 신규 | 배수관 부식 | - | 0.5 | 0.5 | 1 | 0.25 | m' | - |
| 4 | 신규 | 망상균열 | 0.2 | 1.0 | 1.0 | 1 | 1.0 | m' | - |
