# 1. 계바위교

| 용역명 | 서부내륙고속도로 2025년 시설물 정기안전점검 용역(하반기) |
| 시설물명 | 게바위교 |

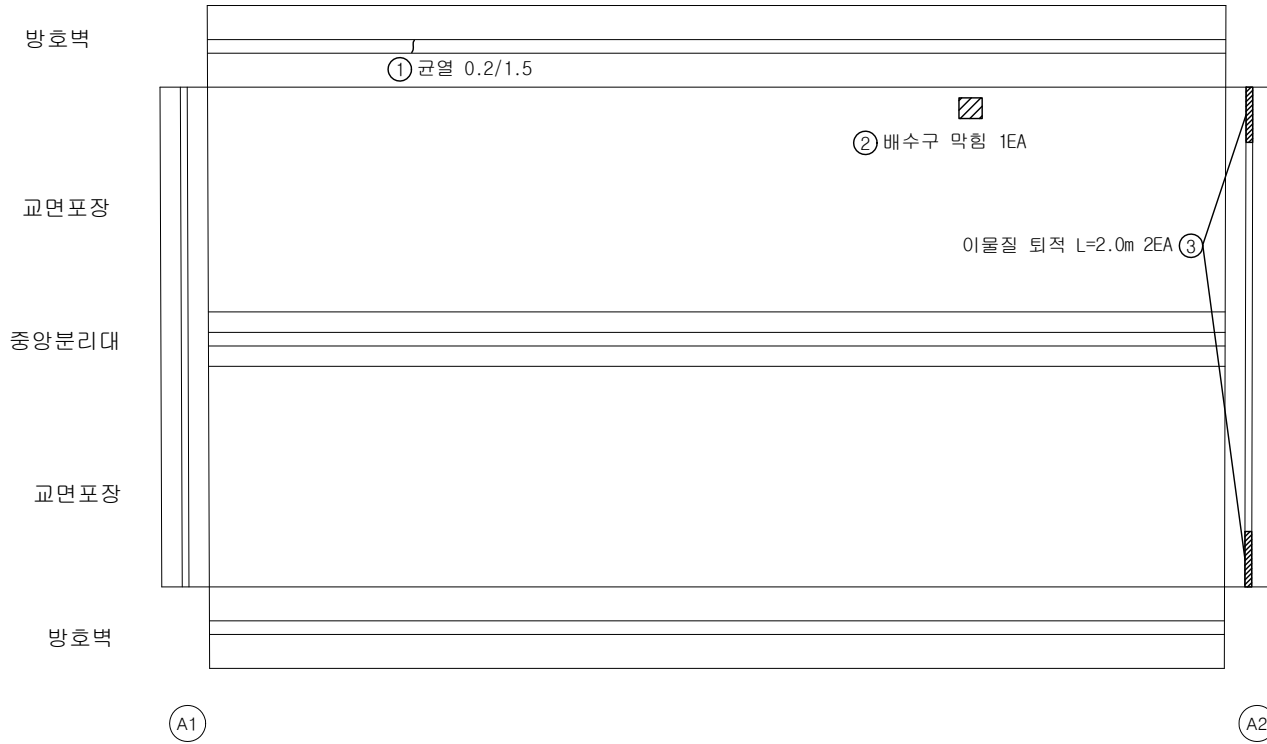
ID :    게바위교 바닥판 상면(S1)

| 번호 | 구분 | 결함 내용 | 손상규모 | | | | | | 비고 |
|---|---|---|---|---|---|---|---|---|---|
| 1 | 신규 | 균열 | 0.2 | - | 1.5 | 1 | 1.5 | m | - |
| 2 | 신규 | 배수구 막힘 | - | - | - | 1 | 1.0 | EA | - |
| 3 | 신규 | 이물질 퇴적 | - | - | 2.0 | 2 | 4.0 | m | - |

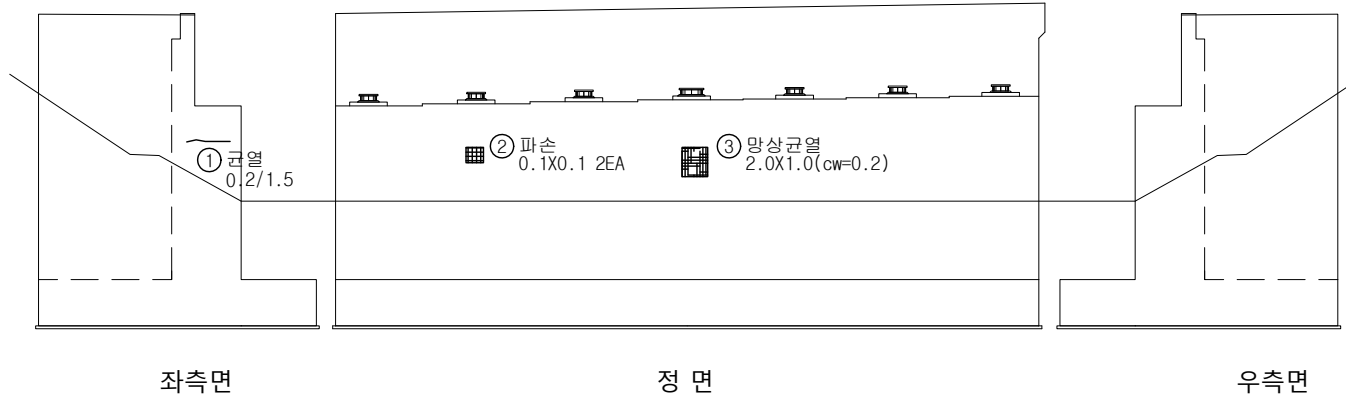
ID :     게바위교 교대 (A1)

| 번호 | 구분 | 결 황 내 용 | 손상규모 | | | | | | 비고 |
|---|---|---|---|---|---|---|---|---|---|
| 1 | 신규 | 균열 | 0.2 | - | 1.5 | 1 | 1.5 | m | - |
| 2 | 신규 | 파손 | - | 0.1 | 0.1 | 2 | 0.02 | m² | - |
| 3 | 신규 | 망상균열 | 0.2 | 2.0 | 1.0 | 1 | 1.0 | m² | - |

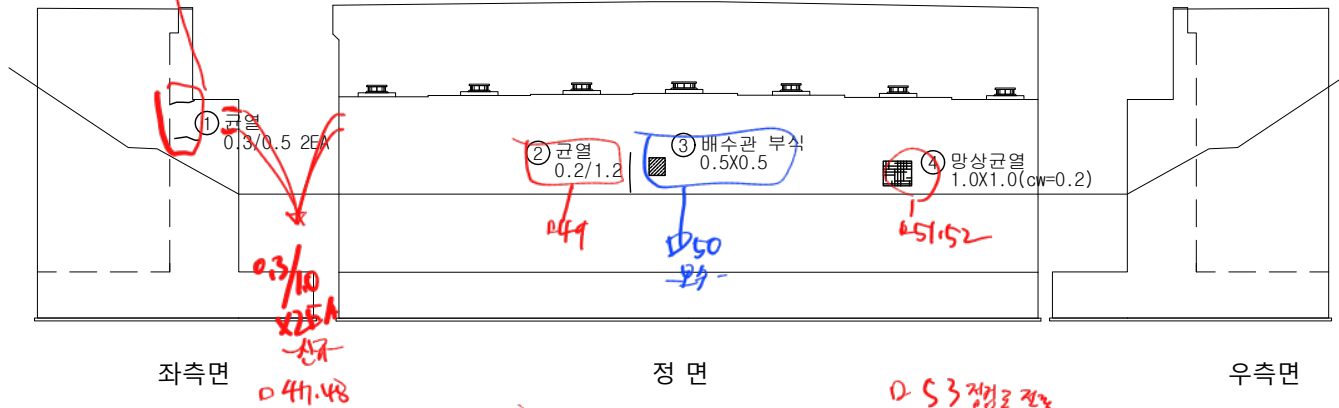
ID : 계바위교 교대 (A2)

| 번호 | 구분 | 결함내용 | 손상규모 | | | | | | 비고 |
|---|---|---|---|---|---|---|---|---|---|
| 1 | 신규 | 균열 | 0.3 | - | 0.5 | 2 | 0.25 | m | - |
| 2 | 신규 | 균열 | 0.2 | - | 1.2 | 1 | 1.2 | m | - |
| 3 | 신규 | 배수관 부식 | - | 0.5 | 0.5 | 1 | 0.25 | m² | - |
| 4 | 신규 | 망상균열 | 0.2 | 1.0 | 1.0 | 1 | 1.0 | m² | - |
