## 2. 곡교천1교

| 용역명 | 서부내륙고속도로 2025년 시설물 정기안전점검 용역(하반기) |
| 시설물명 | 곡교천1교 |

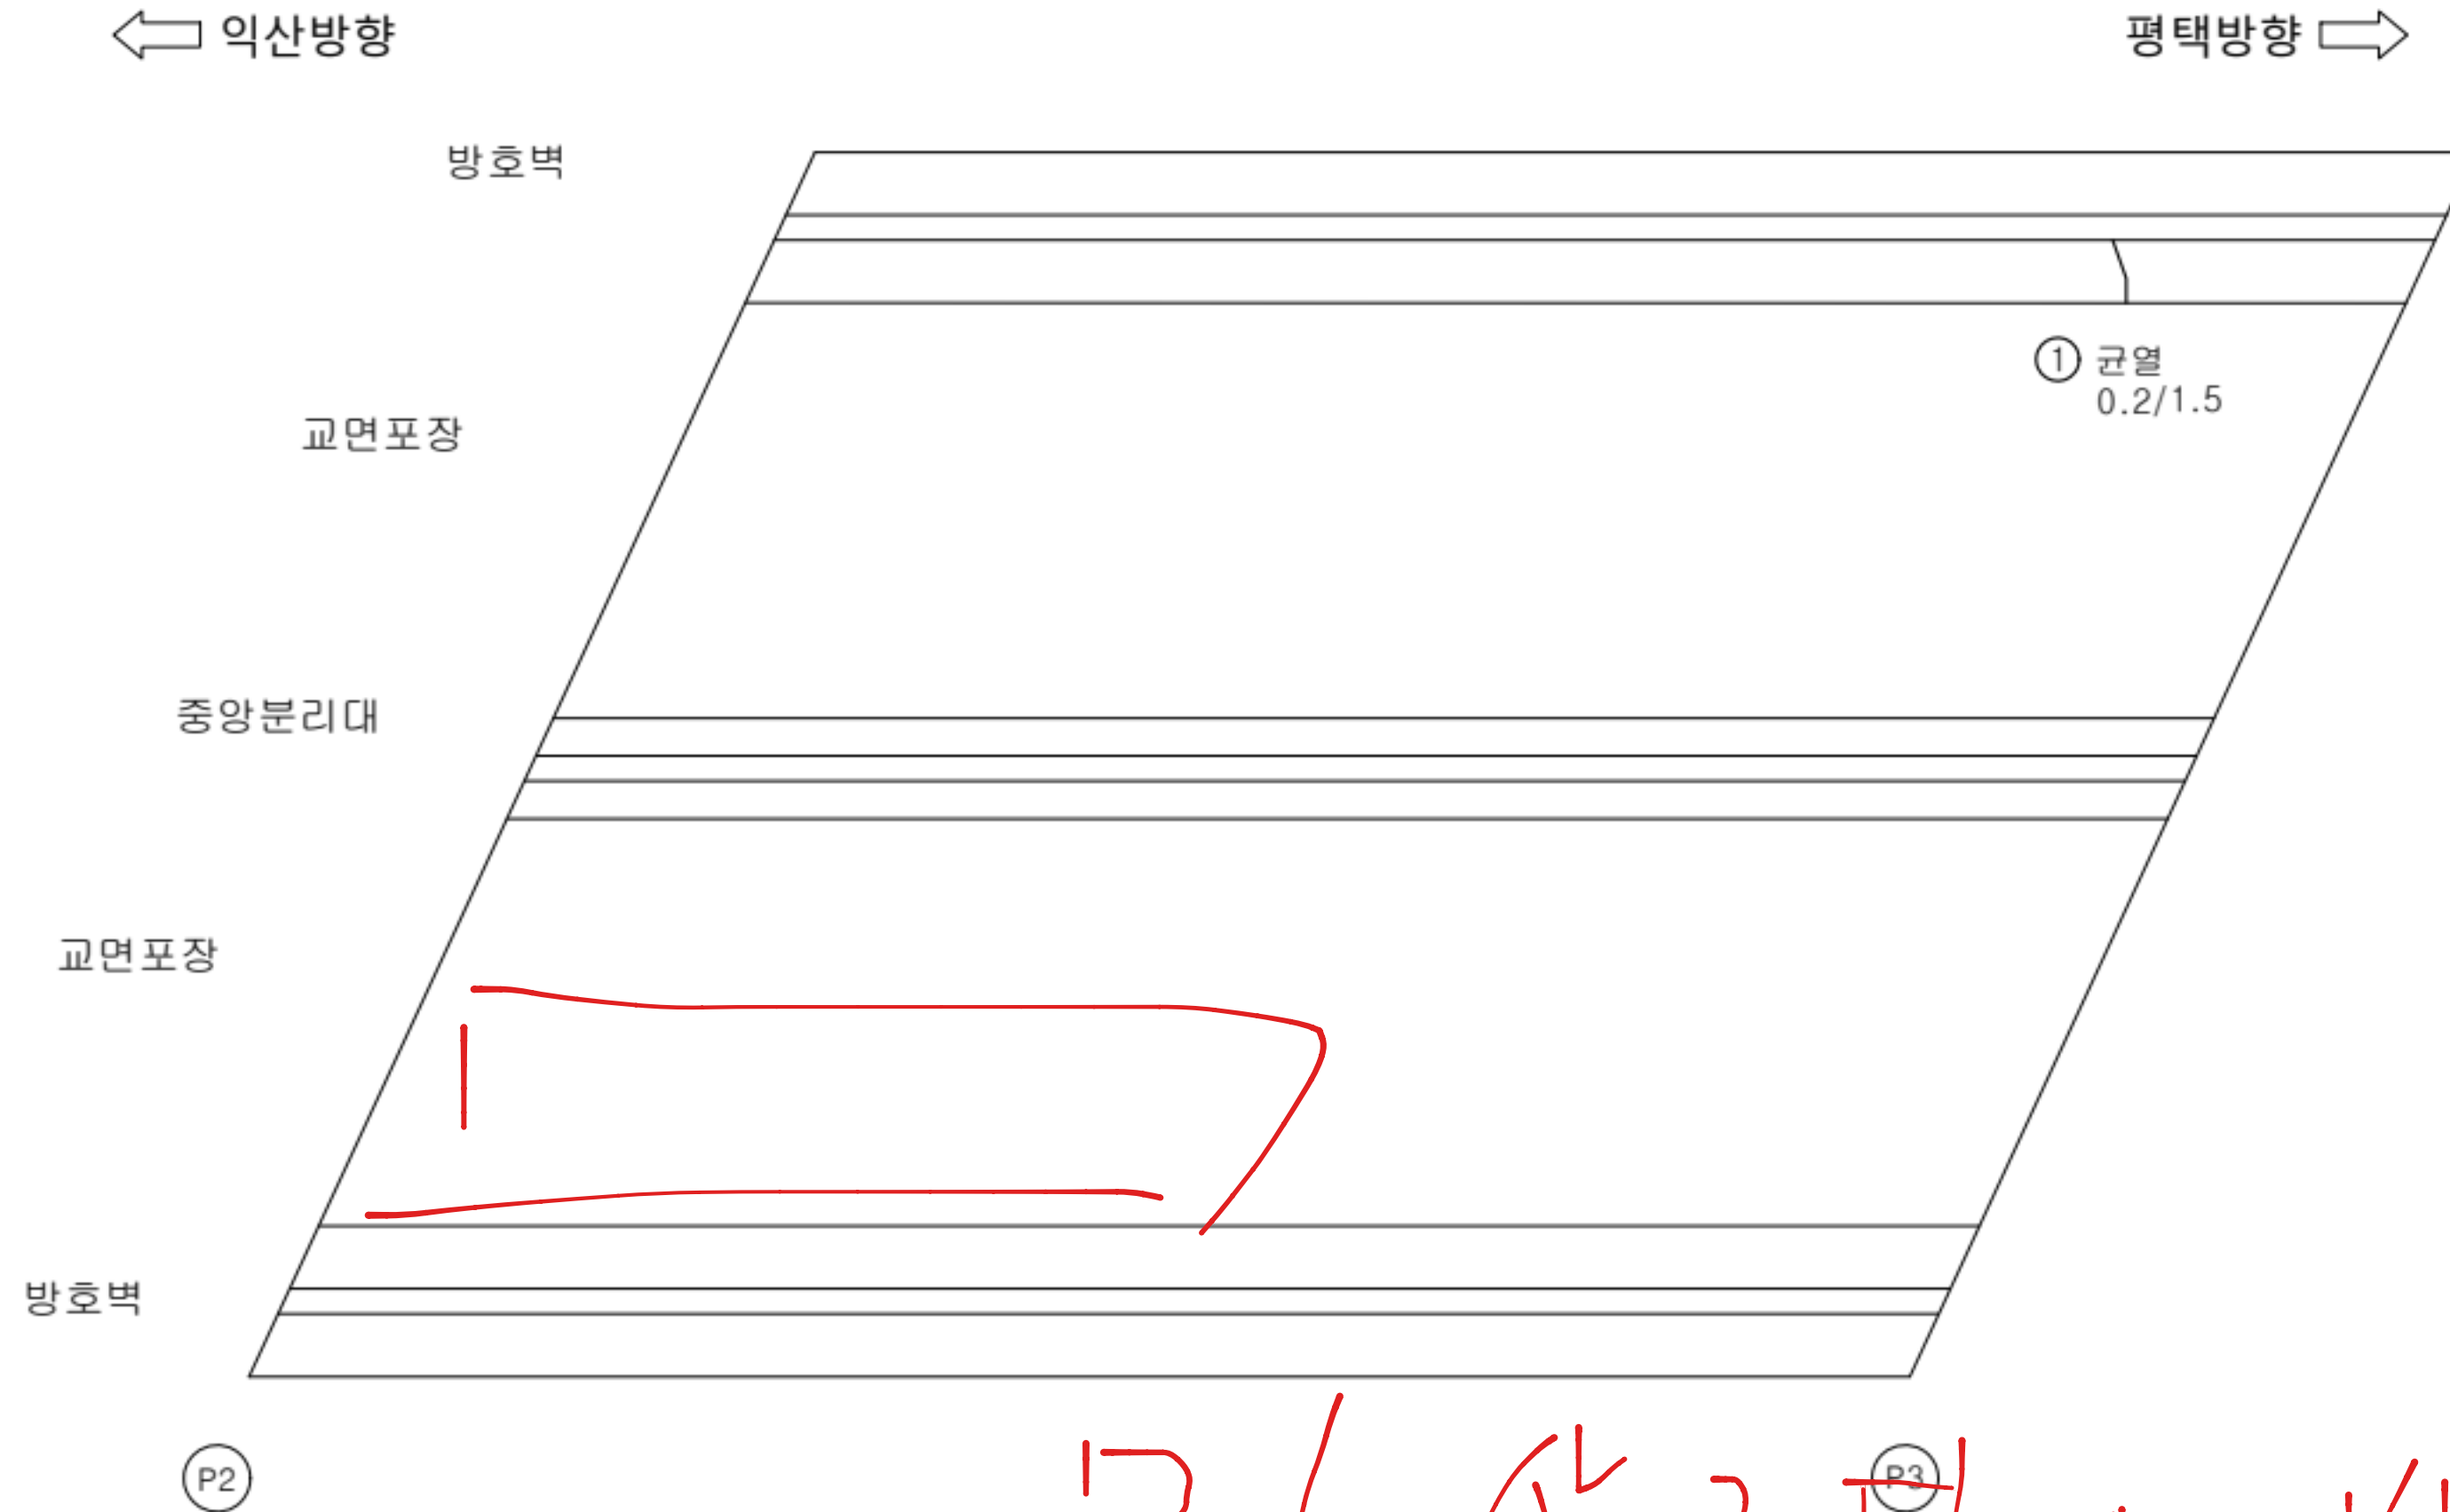
ID : 곡교천1교 바닥판 상면(S3)

| 번호 | 구분 | 결함 내용 | 손상규모 | | | | | | 비고 |
|---|---|---|---|---|---|---|---|---|---|
| 1 | 신규 | 균열 | 0.2 | - | 1.5 | 1 | 1.5 | m | - |

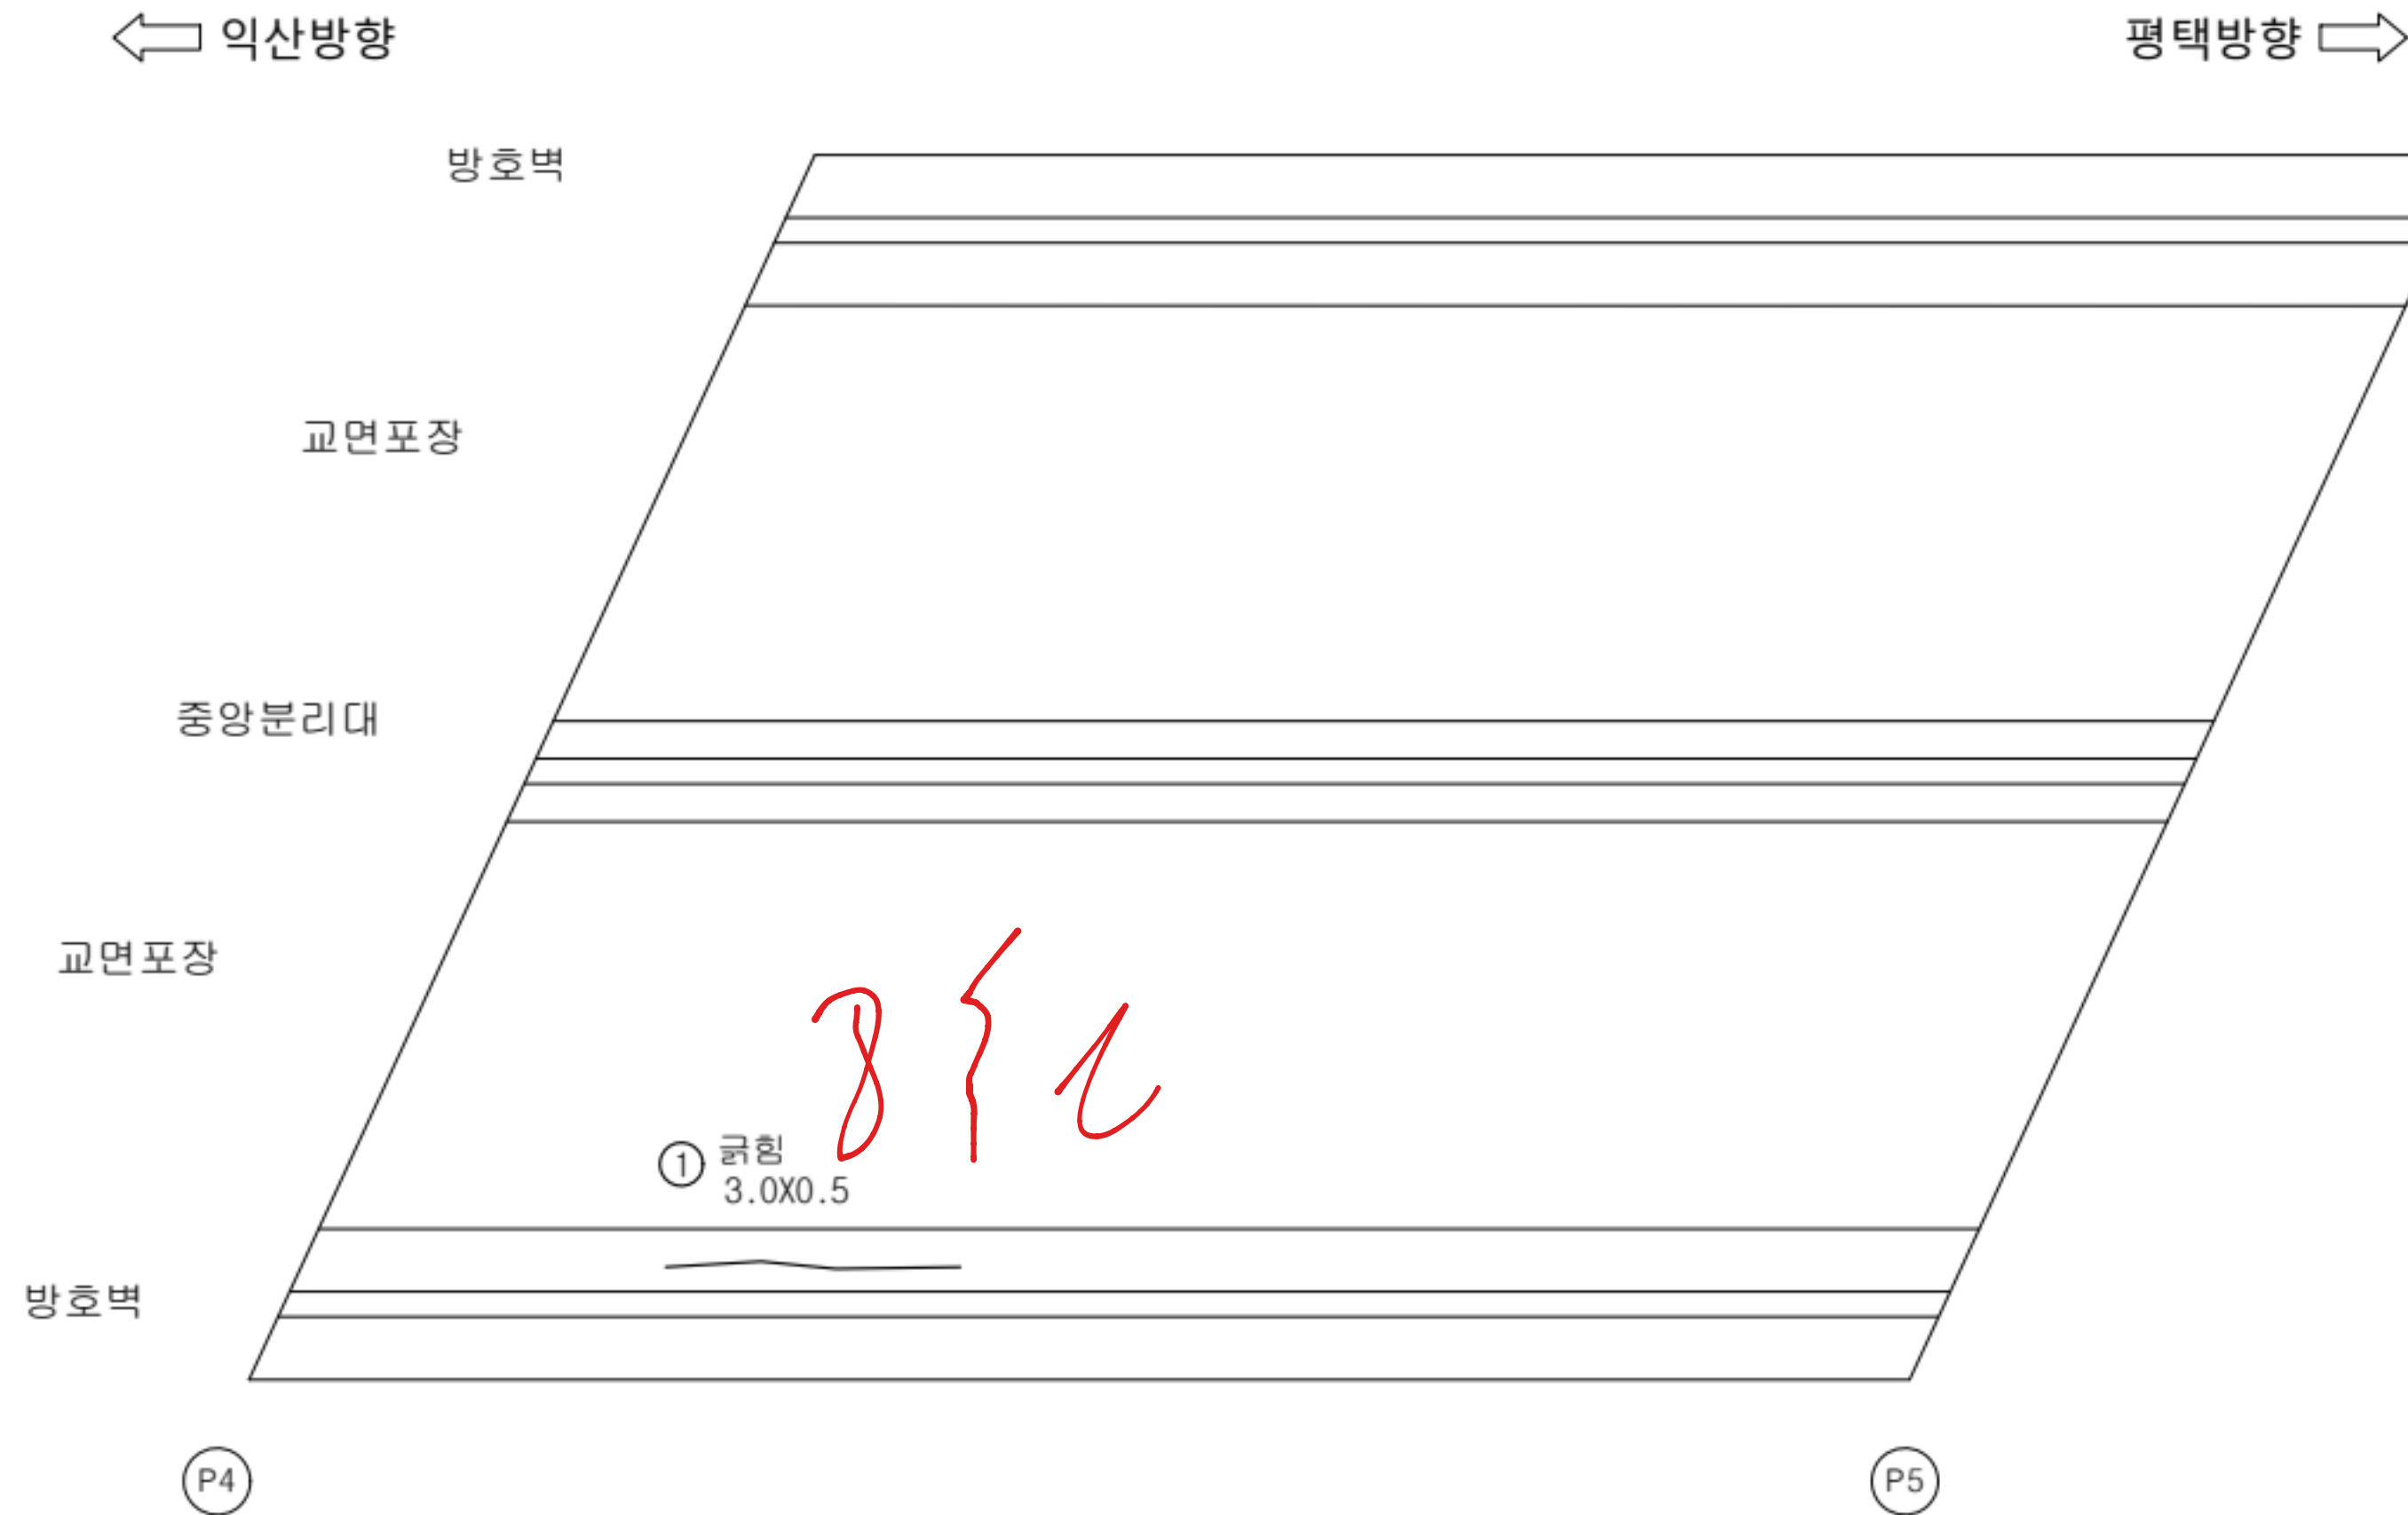
ID : 곡교천1교 바닥판 상면(S5)

| 번호 | 구분 | 결함내용 | 손상규모 | | | | | | 비고 |
|---|---|---|---|---|---|---|---|---|---|
| 1 | 신규 | 균열 | - | 3.0 | 0.5 | 1 | 1.5 | m² | - |

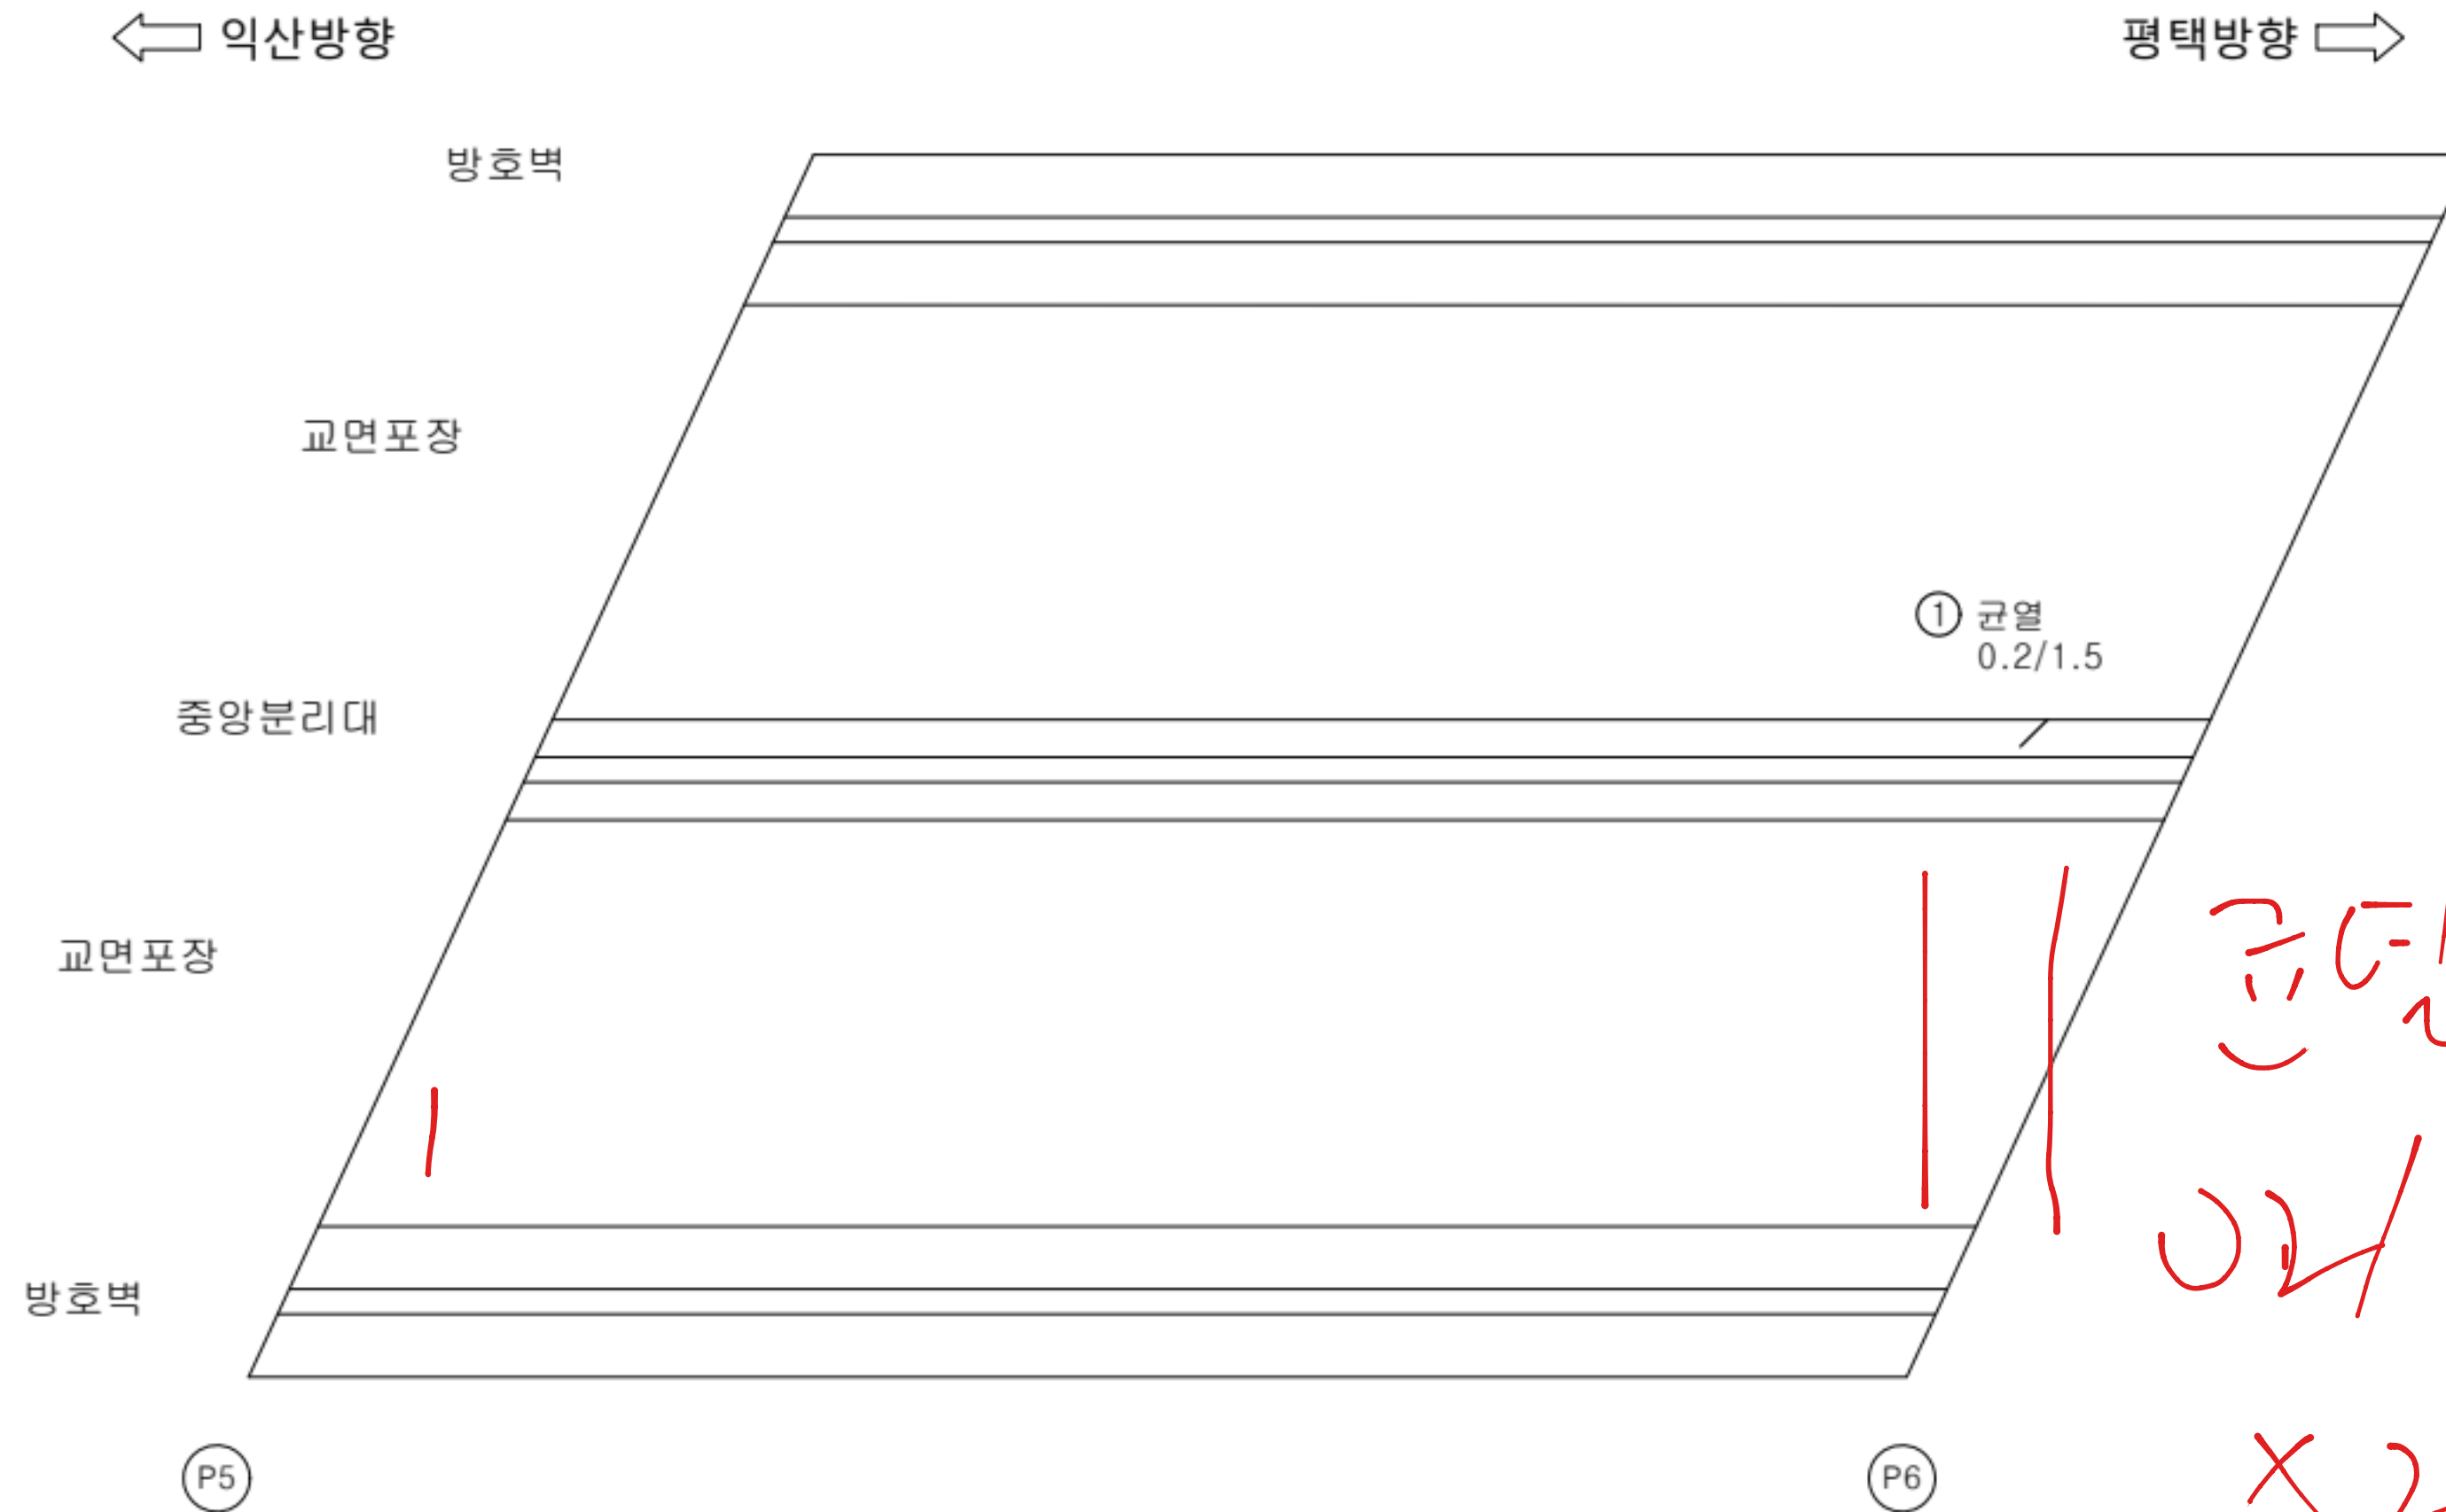
ID : 곡교천1교 바닥판 상면(S6)

| 번호 | 구분 | 결함내용 | 손상규모 | | | | | | 비고 |
|---|---|---|---|---|---|---|---|---|---|
| 1 | 신규 | 균열 | 0.2 | - | 1.5 | 1 | 1.5 | m | - |

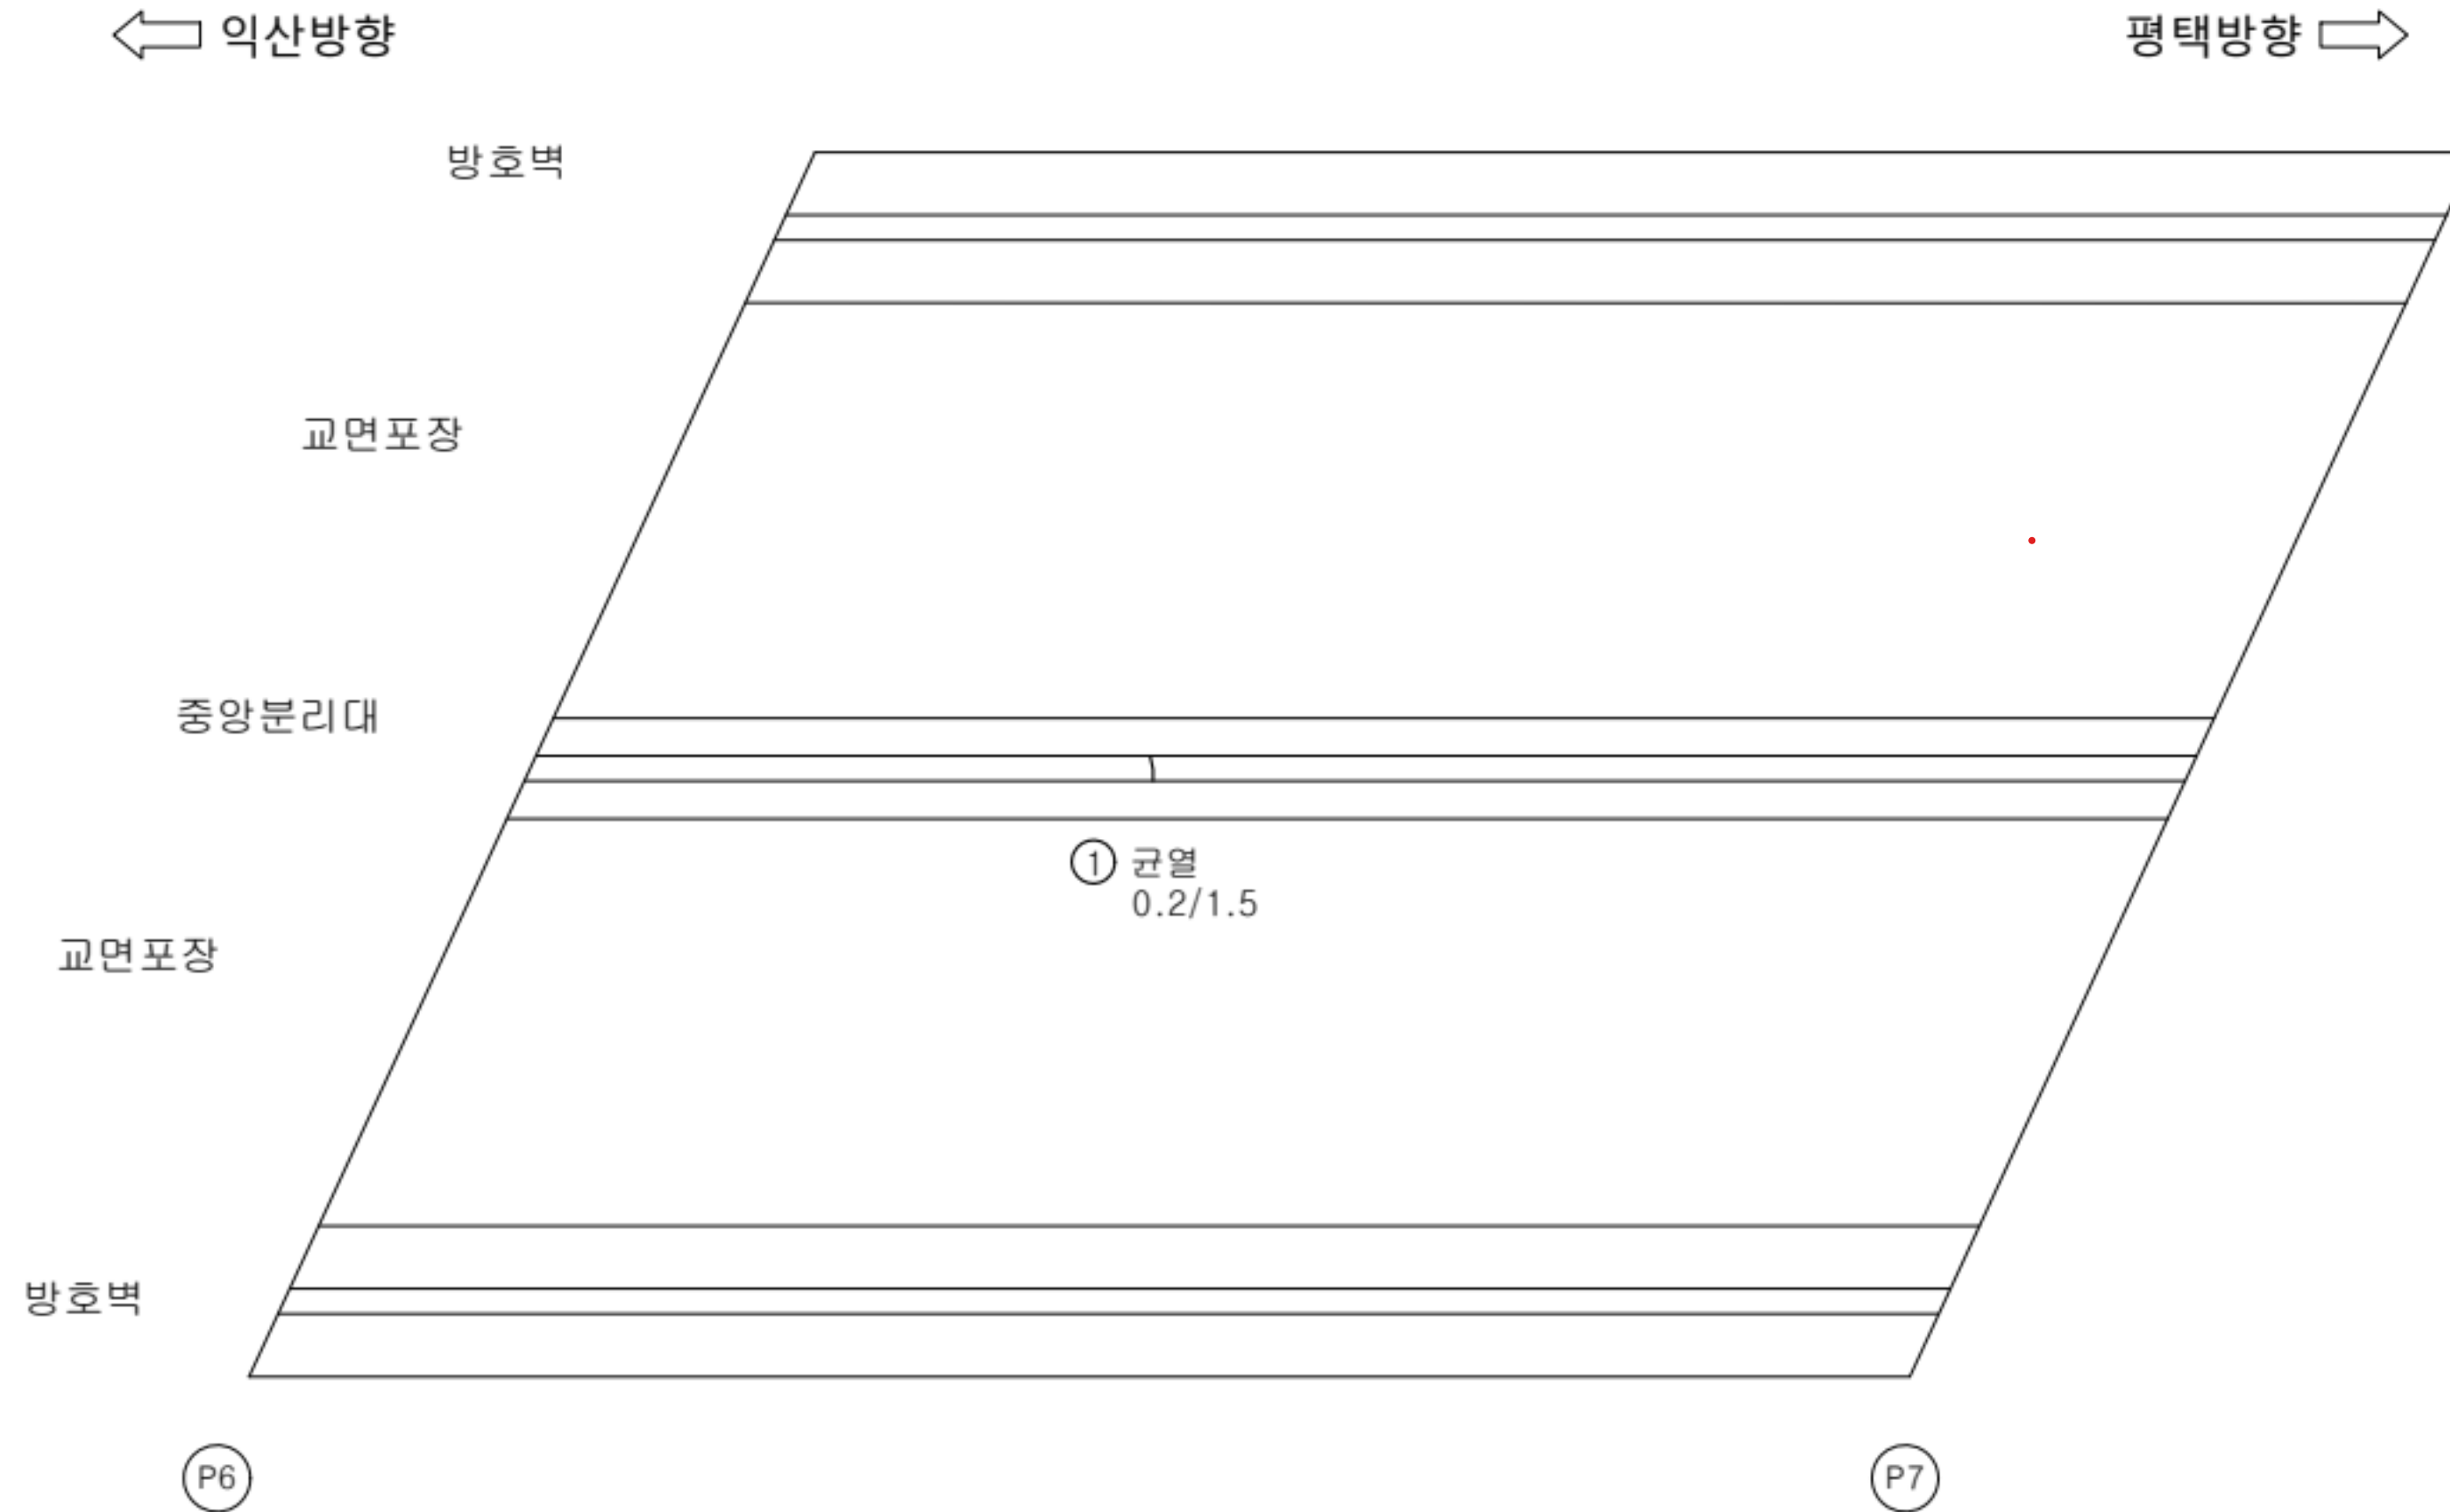
ID : 곡교천1교 바닥판 상면(S7)

| 번호 | 구분 | 결함 내용 | 손상규모 | | | | | | 비고 |
|---|---|---|---|---|---|---|---|---|---|
| 1 | 신규 | 균열 | 0.2 | - | 1.5 | 1 | 1.5 | m | - |

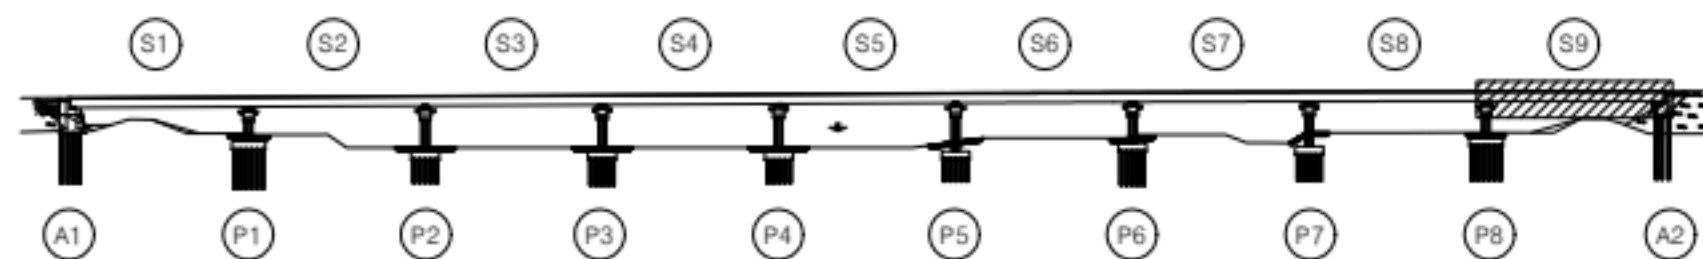
| 번호 | 구분 | 결함내용 | 손상규모 | | | | | | 비고 |
|---|---|---|---|---|---|---|---|---|---|
| 1 | 신규 | 망상균열 | 0.2 | 1.5 | 1.5 | 1 | 2.25 | m² | - |
| 2 | 신규 | 균열 | 0.1 | - | 0.8 | 4 | 3.2 | m | - |
| 3 | 신규 | 균열 | 0.2 | - | 1.0 | 3 | 3.0 | m | - |
| 4 | 신규 | 균열 | 0.1 | - | 0.4 | 2 | 0.8 | m | - |
