## 2. 곡교천1교

ID : 곡교천1교 바닥판 상면(S1)

| 용역명 | 서부내륙고속도로 2025년 시설물 정기안전점검 용역(하반기) |
| 시설물명 | 곡교천1교 |

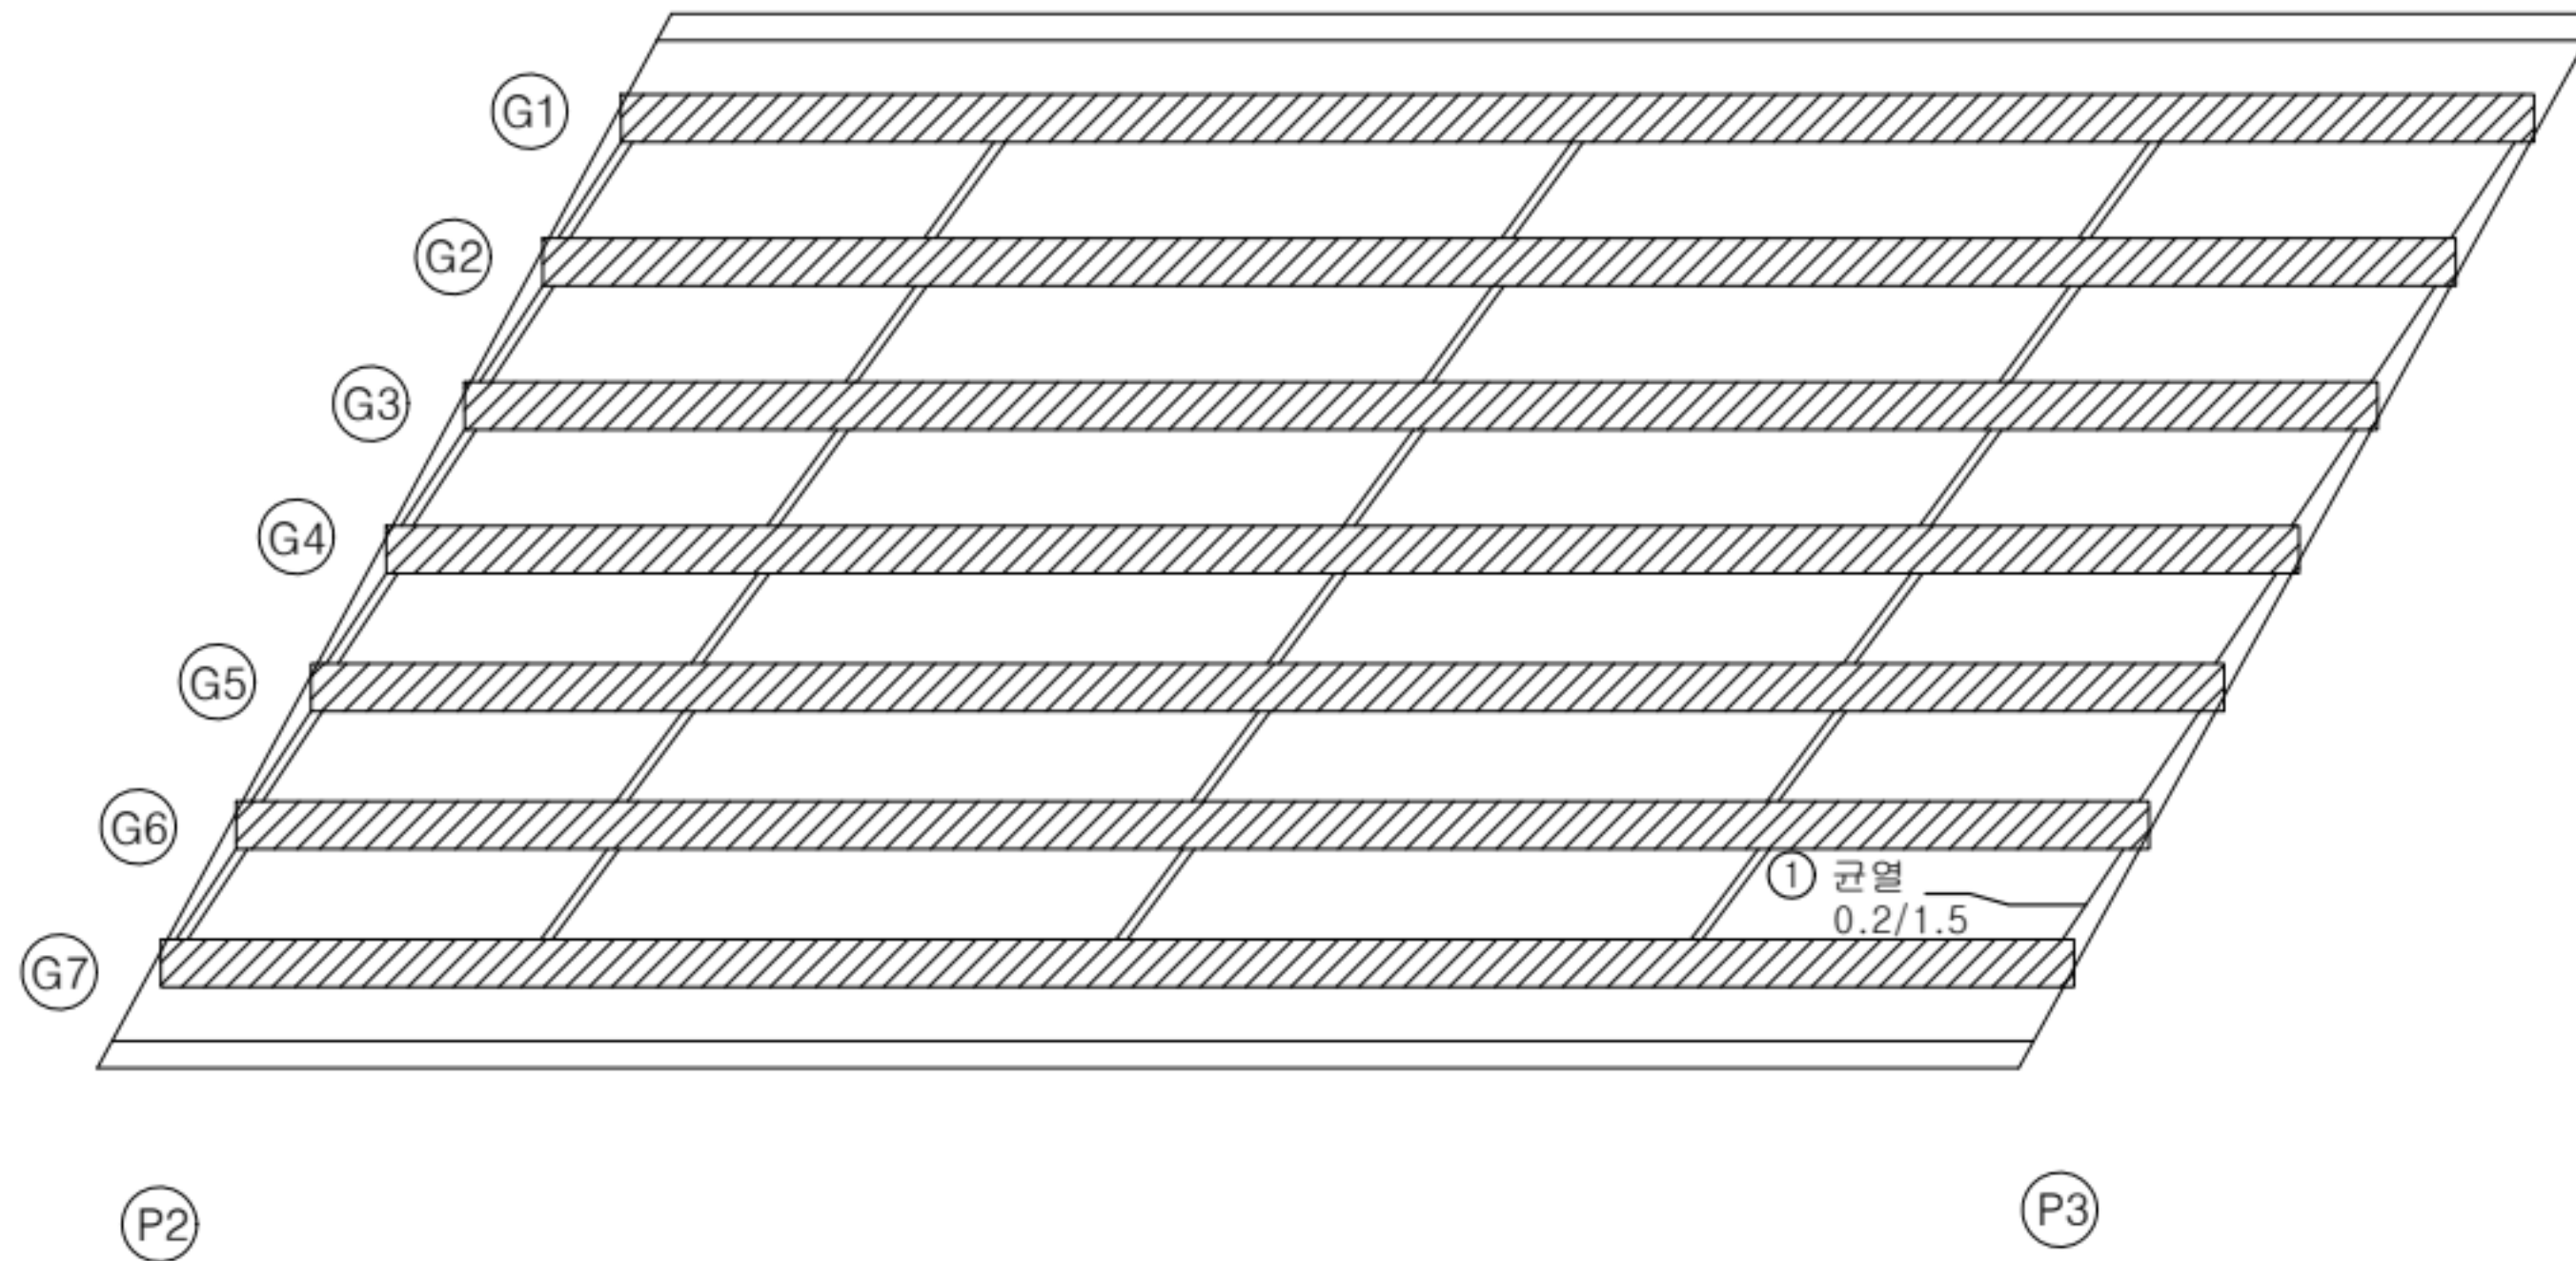
| 번호 | 구분 | 결함 내용 | 손상규모 | | | | | | 비고 |
|---|---|---|---|---|---|---|---|---|---|
| 1 | 신규 | 균열 | 0.2 | - | 1.5 | 1 | 1.5 | m | - |

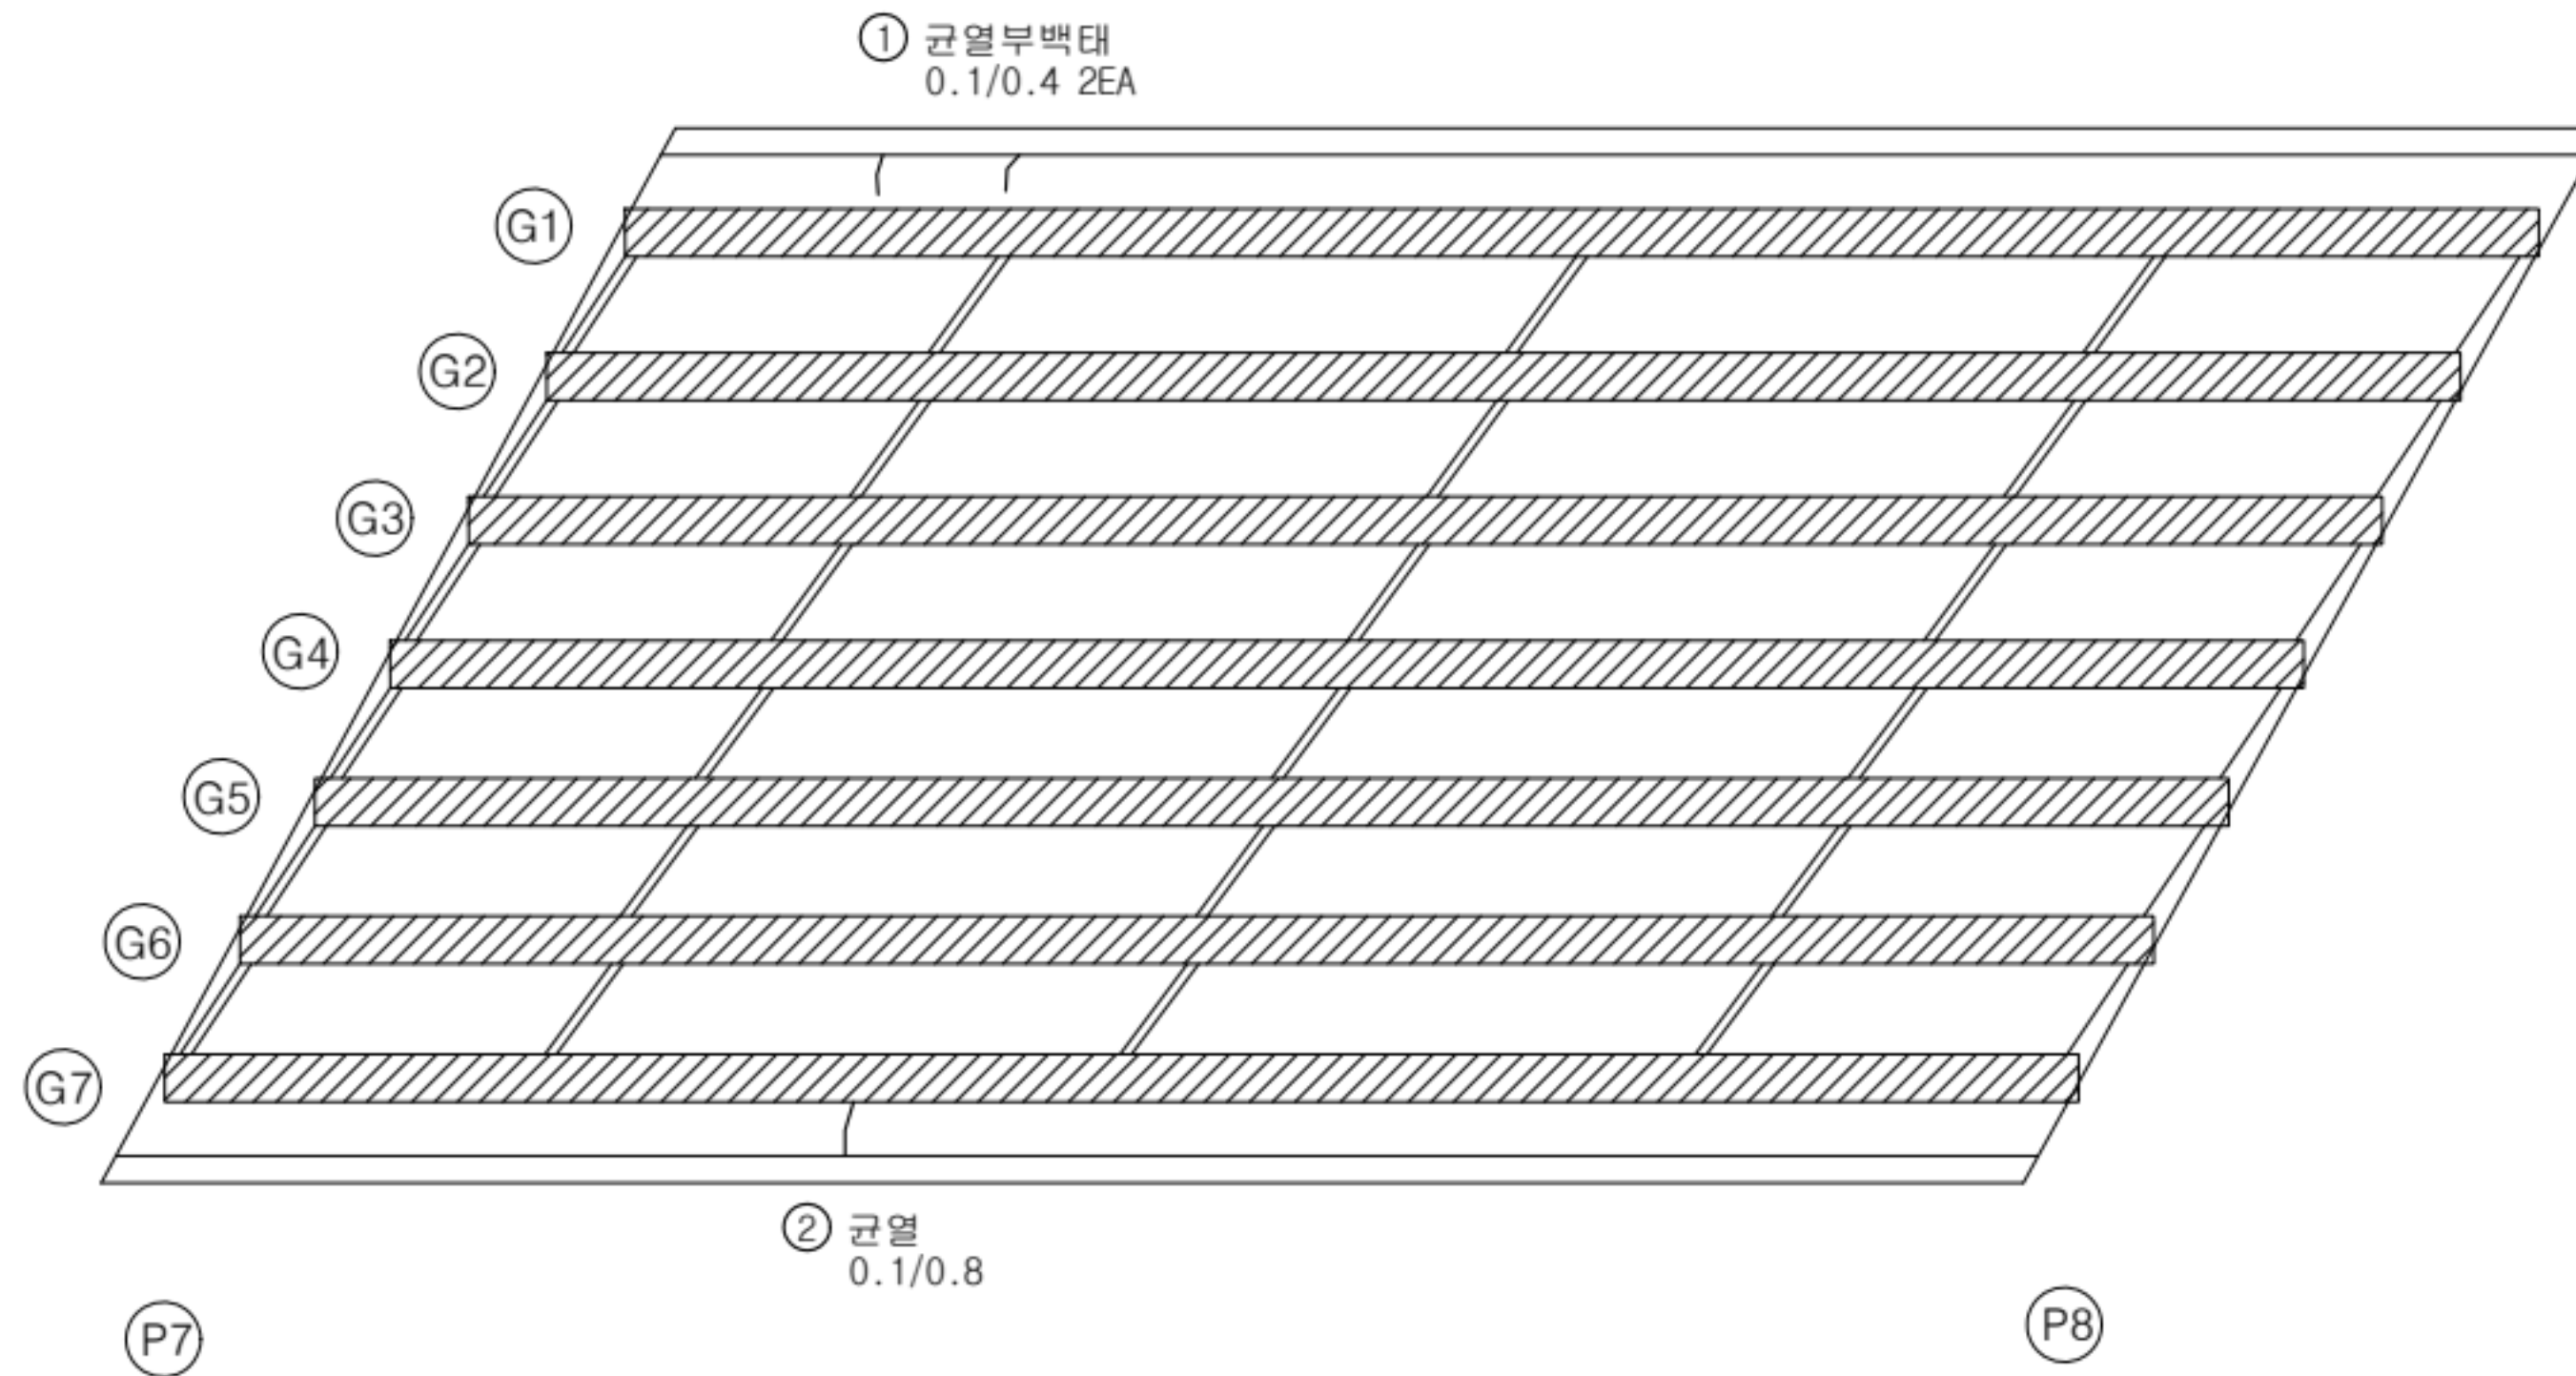
| 번호 | 구분 | 결함내용 | 손상규모 | | | | | | 비고 |
|---|---|---|---|---|---|---|---|---|---|
| 1 | 신규 | 균열 | 0.1 | - | 0.4 | 2 | 0.8 | m | - |
| 2 | 신규 | 균열 | 0.1 | - | 0.8 | 1 | 0.8 | m | - |

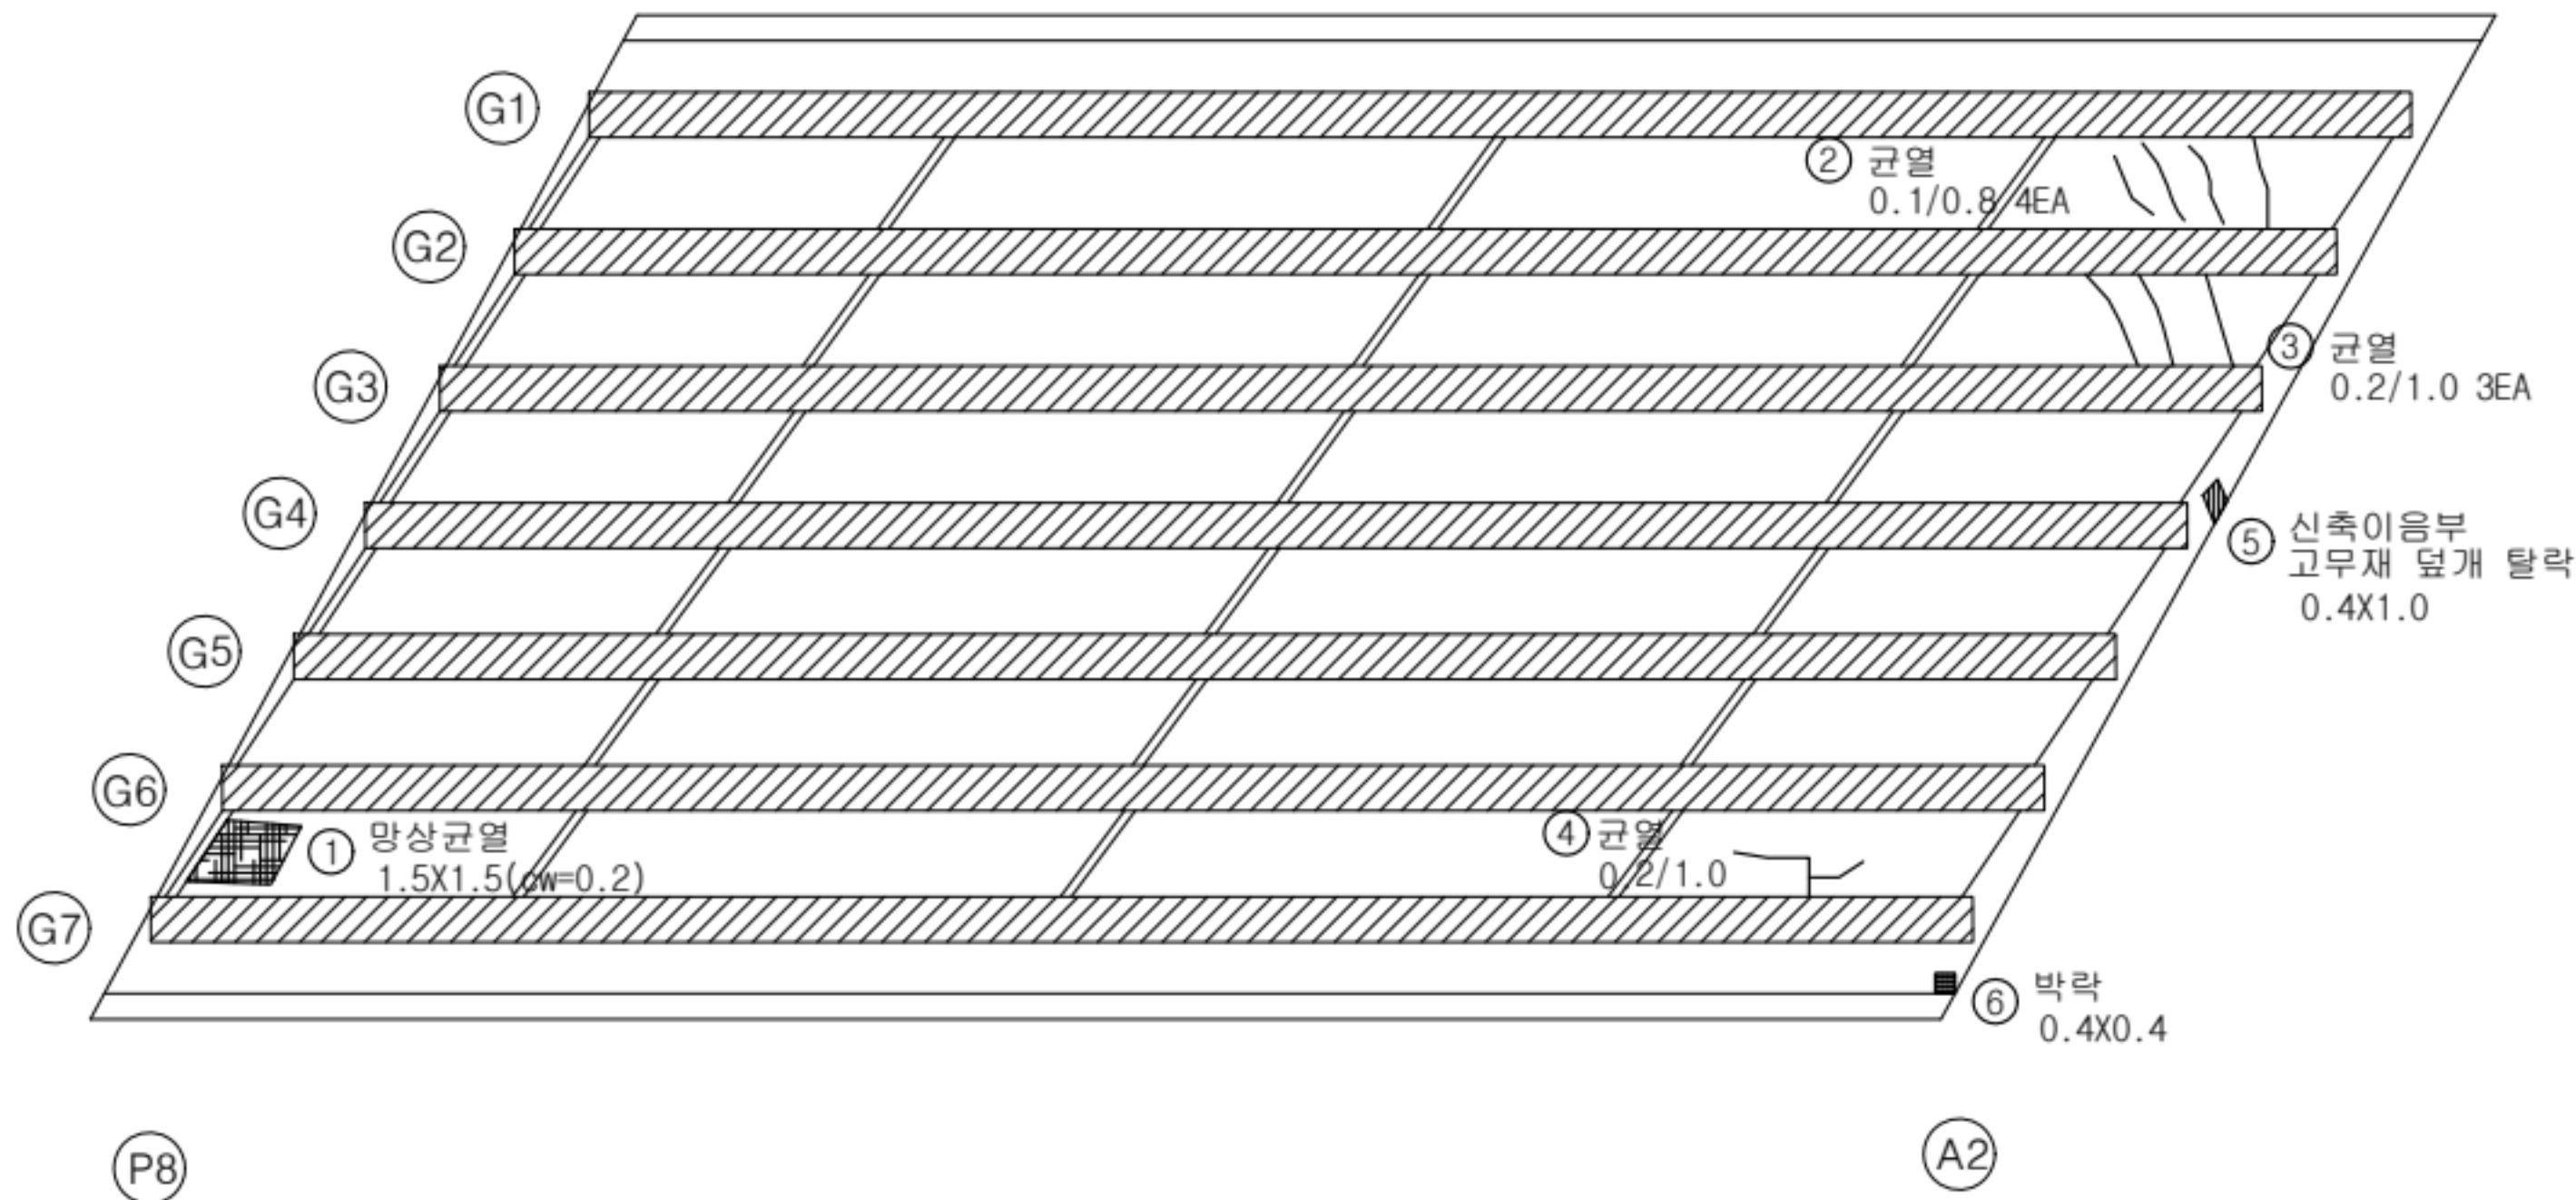
| 번호 | 구분 | 결함내용 | 손상규모 | | | | | | 비고 |
|---|---|---|---|---|---|---|---|---|---|
| 1 | 신규 | 망상균열 | 0.2 | 1.5 | 1.5 | 1 | 2.25 | m² | - |
| 2 | 신규 | 균열 | 0.1 | - | 0.8 | 4 | 3.2 | m | - |
| 3 | 신규 | 균열 | 0.2 | - | 1.0 | 3 | 3.0 | m | - |
| 4 | 신규 | 균열 | 0.1 | - | 0.4 | 2 | 0.8 | m | - |

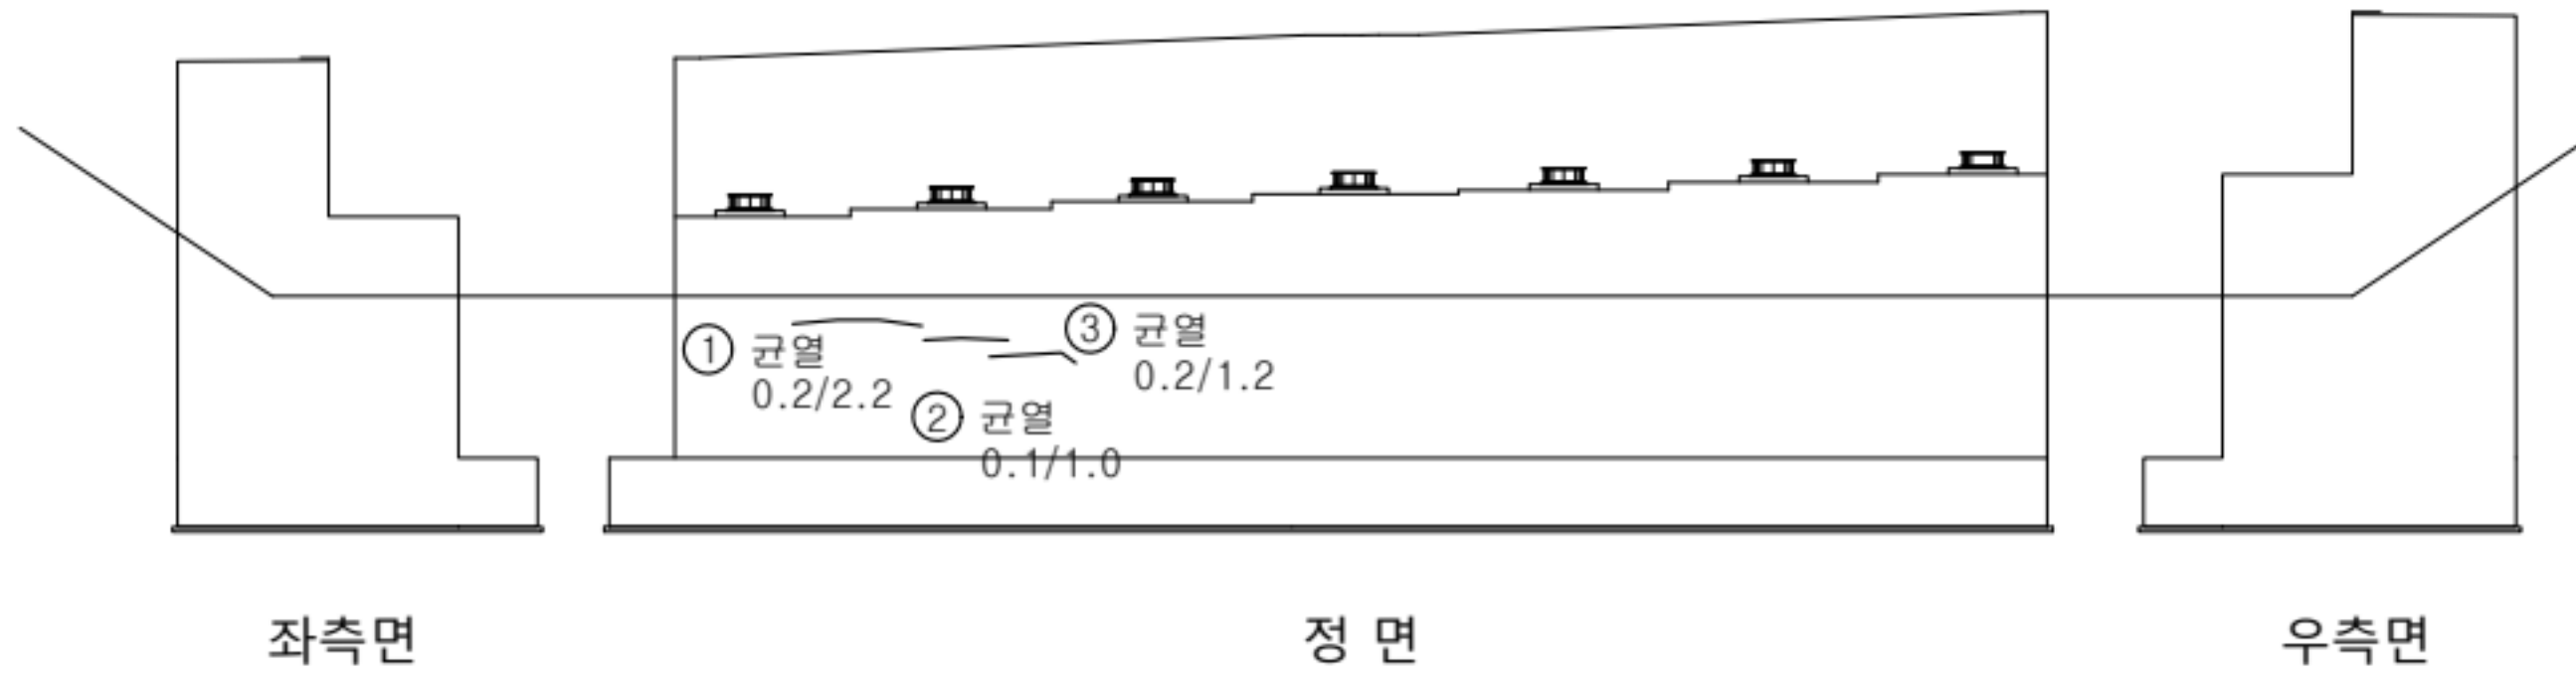
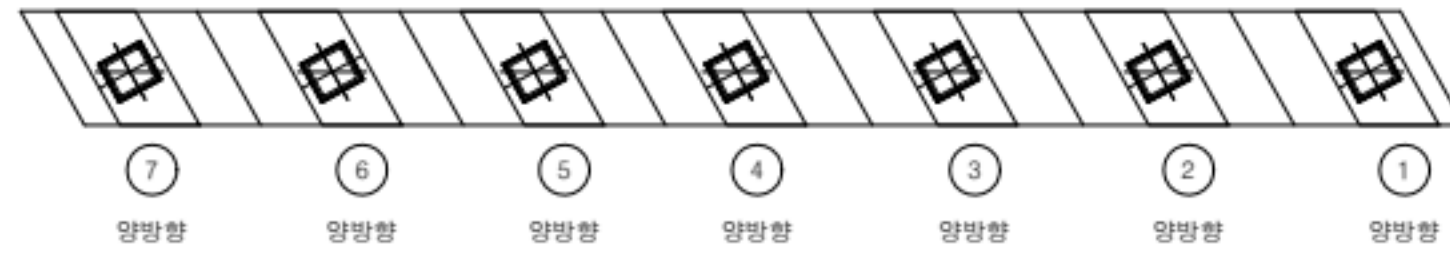
ID : 곡교천1교 교각 (A1)

| 번호 | 구분 | 결함 내용 | 손상규모 | | | | | | 비고 |
|---|---|---|---|---|---|---|---|---|---|
| 1 | 신규 | 균열 | 0.2 | - | 2.2 | 1 | 2.2 | m | - |
| 2 | 신규 | 균열 | 0.1 | - | 1.0 | 1 | 1.0 | m | - |
| 3 | 신규 | 균열 | 0.2 | - | 1.2 | 1 | 1.2 | m | - |

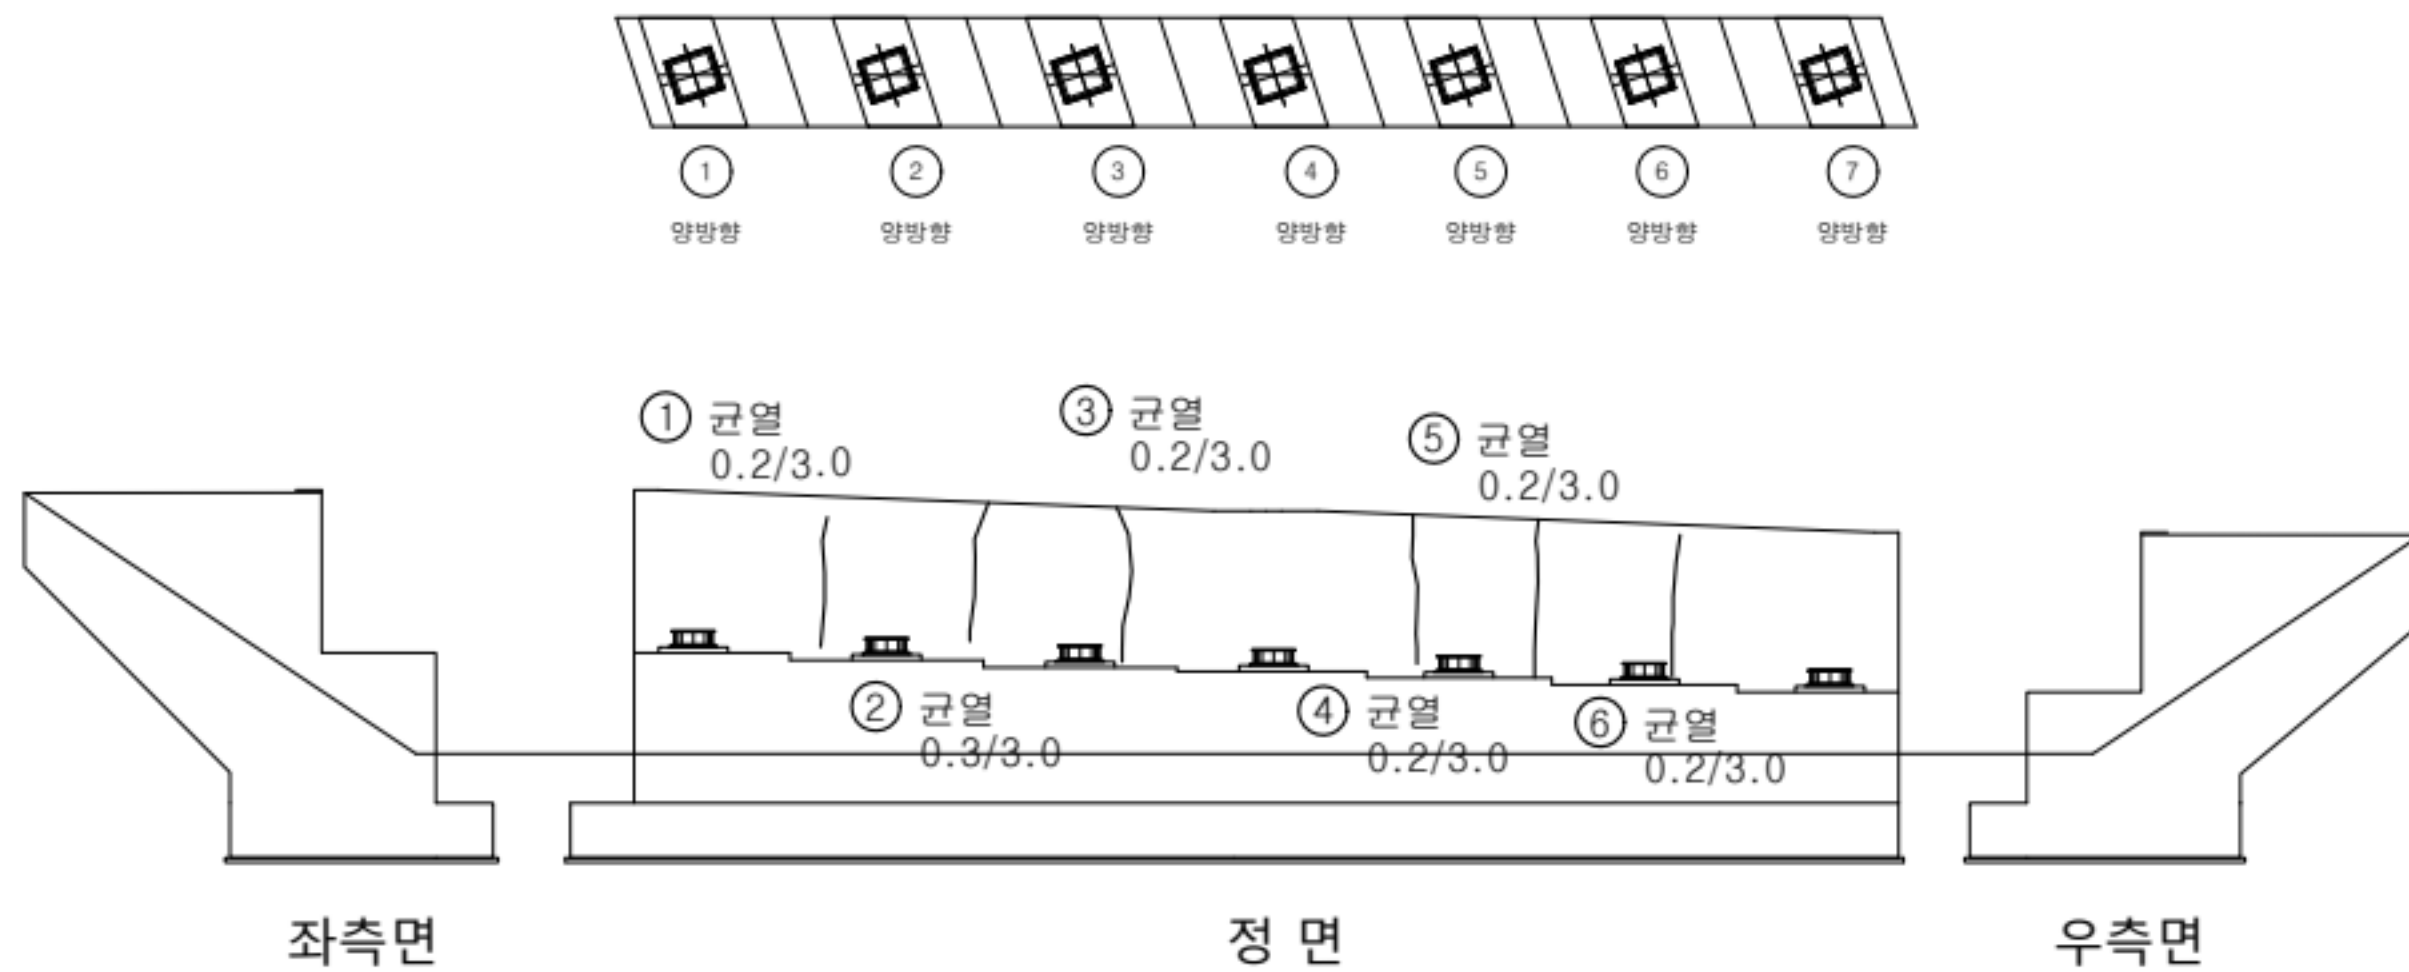
| 번호 | 구분 | 결함 내용 | 손상규모 | | | | | | 비고 |
|---|---|---|---|---|---|---|---|---|---|
| 1 | 신규 | 균열 | 0.2 | - | 3.0 | 1 | 3.0 | m | - |
| 2 | 신규 | 균열 | 0.3 | - | 3.0 | 1 | 3.0 | m | - |
| 3 | 신규 | 균열 | 0.2 | - | 3.0 | 1 | 3.0 | m | - |
| 4 | 신규 | 균열 | 0.2 | - | 3.0 | 1 | 3.0 | m | - |
| 5 | 신규 | 균열 | 0.2 | - | 3.0 | 1 | 3.0 | m | - |
| 6 | 신규 | 균열 | 0.2 | - | 3.0 | 1 | 3.0 | m | - |
