## 2. 곡교천1교

ID : 곡교천1교 바닥판 상면(S1)

| 범<br>례 | | 교 결 | | 망상교결 | | 재료분리 | 용역명 | 서부내륙고속도로 2025년 시설물 정기안전점검 용역(하반기) |

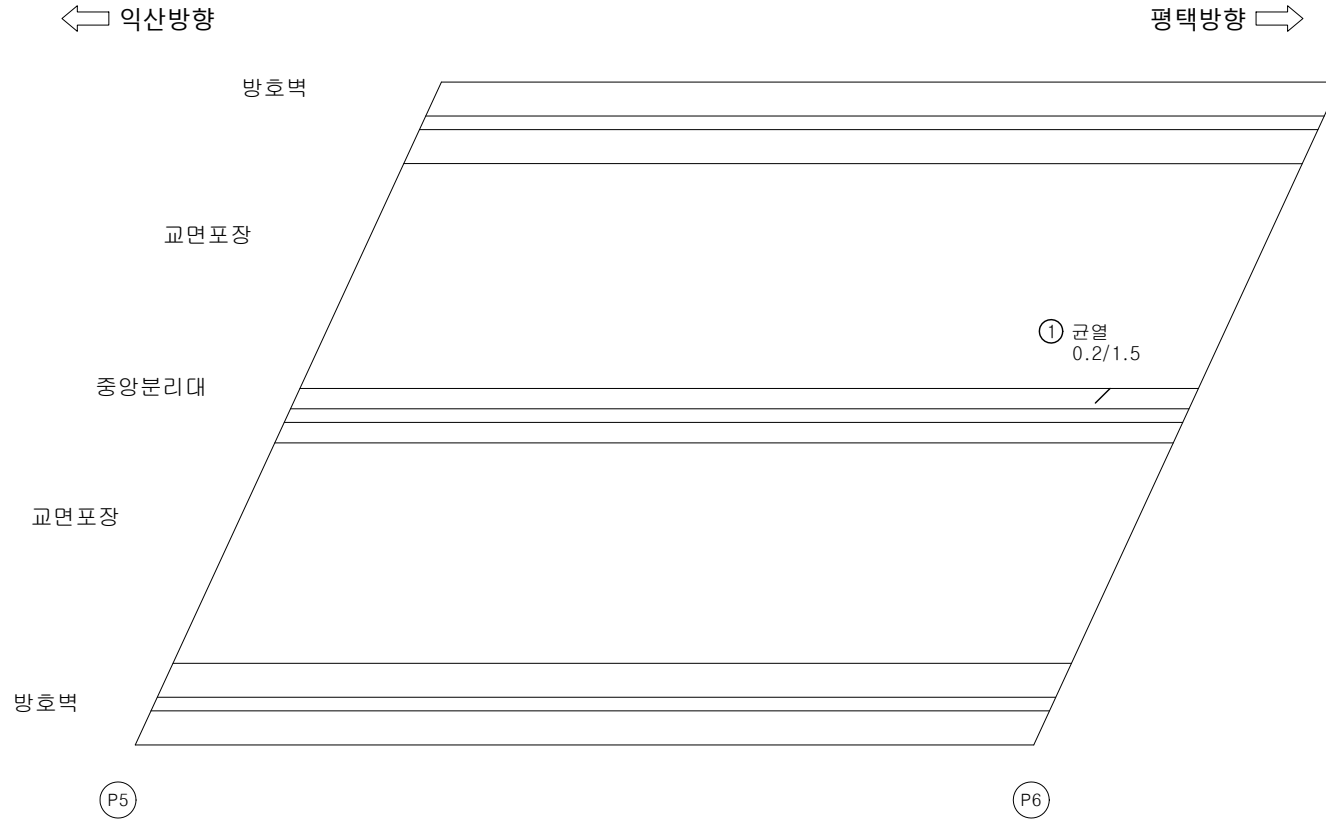
ID : 곡교천1교 바닥판 상면(S6)

| 번호 | 구분 | 결함 내용 | 손상규모 | | | | | | 비고 |
|---|---|---|---|---|---|---|---|---|---|
| 1 | 신규 | 균열 | 0.2 | - | 1.5 | 1 | 1.5 | m | - |

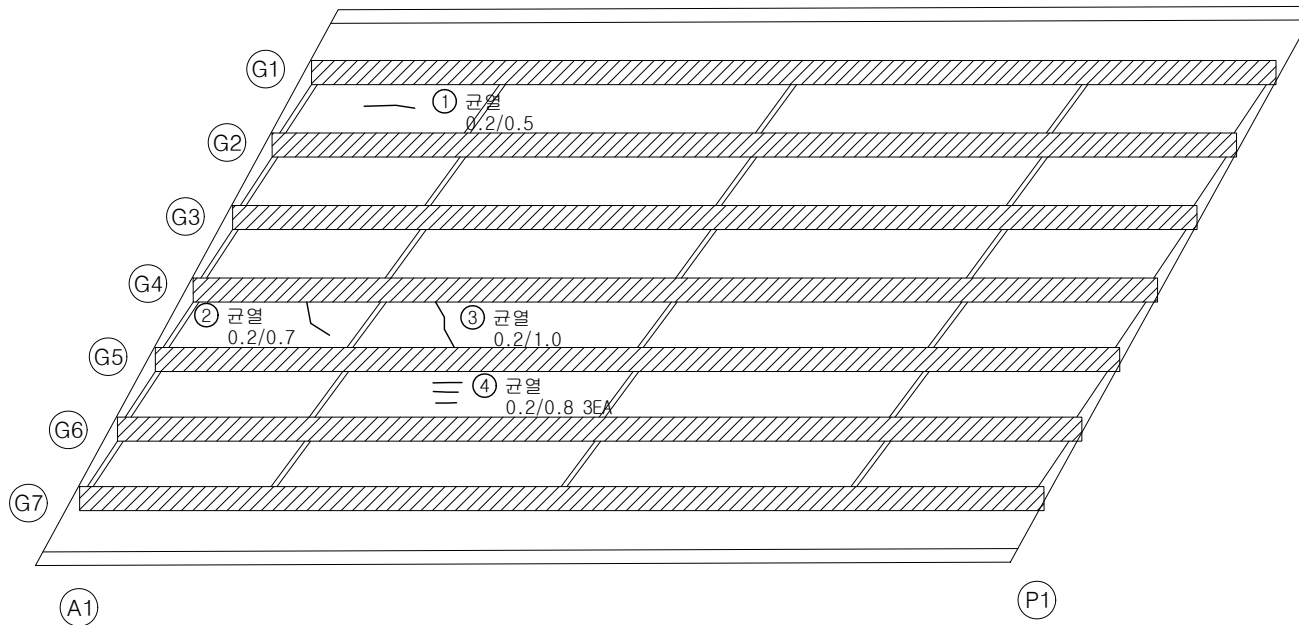
| 번호 | 구분 | 결함 내용 | 손상규모 | | | | | | 비고 |
|---|---|---|---|---|---|---|---|---|---|
| 1 | 신규 | 균열 | 0.2 | - | 0.5 | 1 | 0.5 | m | - |
| 2 | 신규 | 균열 | 0.2 | - | 0.7 | 1 | 0.7 | m | - |
| 3 | 신규 | 균열 | 0.2 | - | 1.0 | 1 | 1.0 | m | - |
| 4 | 신규 | 균열 | 0.2 | - | 0.8 | 3 | 2.4 | m | - |

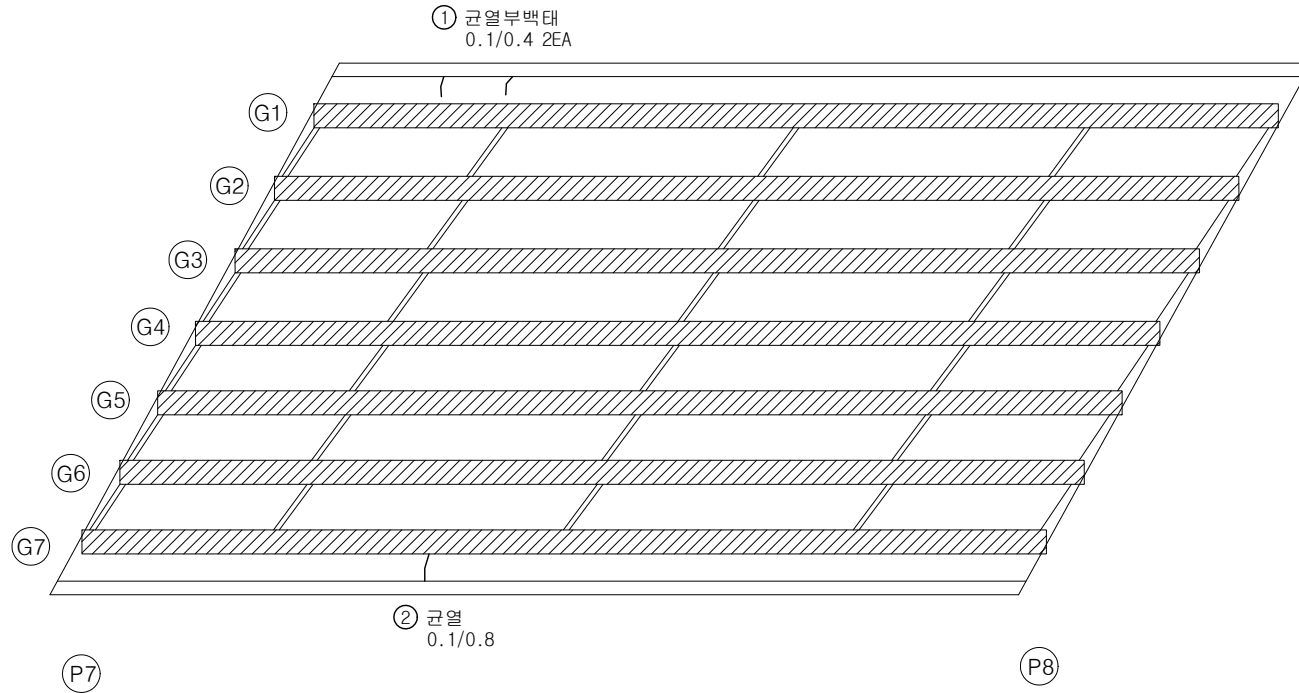
| 번호 | 구분 | 결함 내용 | 손상규모 | | | | | | 비고 |
|---|---|---|---|---|---|---|---|---|---|
| 1 | 신규 | 균열 | 0.1 | - | 0.4 | 2 | 0.8 | m | - |
| 2 | 신규 | 균열 | 0.1 | - | 0.8 | 1 | 0.8 | m | - |

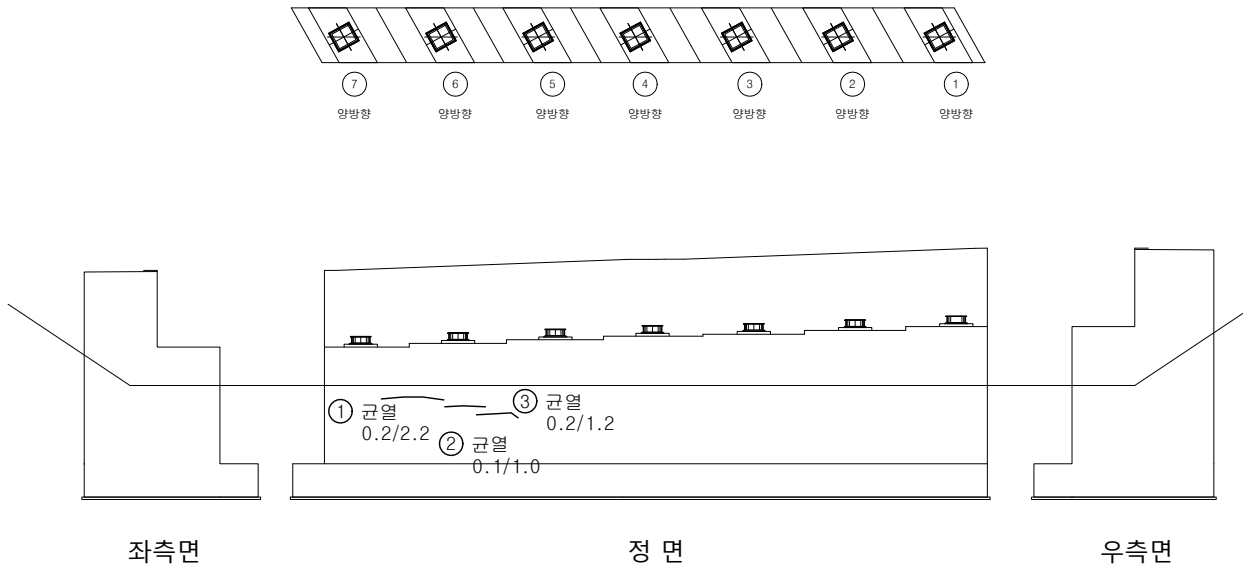
ID : 곡교천1교 교각 (A1)

| 번호 | 구분 | 결함 내용 | 손상규모 | | | | | | 비고 |
|---|---|---|---|---|---|---|---|---|---|
| 1 | 신규 | 균열 | 0.2 | - | 2.2 | 1 | 2.2 | m | - |
| 2 | 신규 | 균열 | 0.1 | - | 1.0 | 1 | 1.0 | m | - |
| 3 | 신규 | 균열 | 0.2 | - | 1.2 | 1 | 1.2 | m | - |

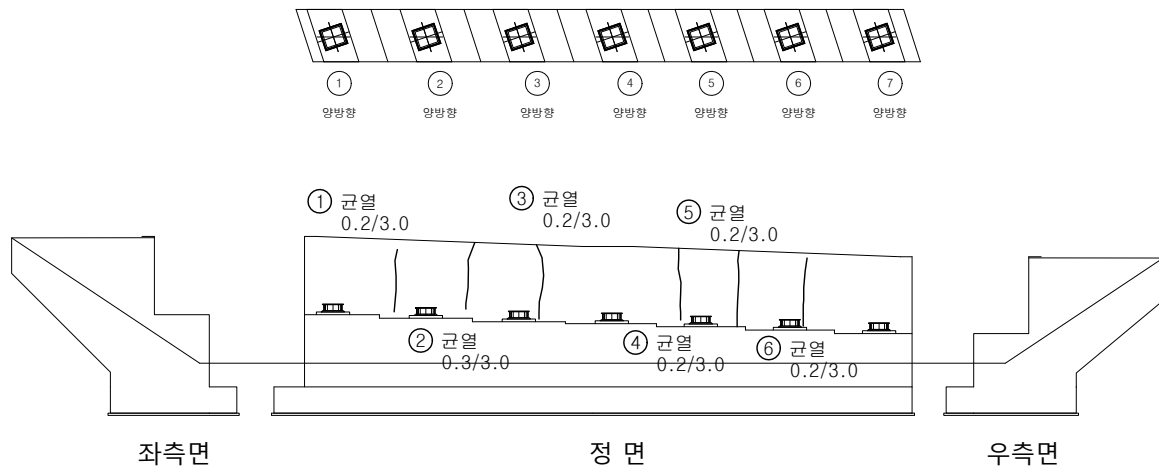
| 번호 | 구분 | 결함 내용 | 손상규모 | | | | | | 비고 |
|---|---|---|---|---|---|---|---|---|---|
| 1 | 신규 | 균열 | 0.2 | - | 3.0 | 1 | 3.0 | m | - |
| 2 | 신규 | 균열 | 0.3 | - | 3.0 | 1 | 3.0 | m | - |
| 3 | 신규 | 균열 | 0.2 | - | 3.0 | 1 | 3.0 | m | - |
| 4 | 신규 | 균열 | 0.2 | - | 3.0 | 1 | 3.0 | m | - |
| 5 | 신규 | 균열 | 0.2 | - | 3.0 | 1 | 3.0 | m | - |
| 6 | 신규 | 균열 | 0.2 | - | 3.0 | 1 | 3.0 | m | - |
